# **PROFIL DE VULNERABILITE DE LA BAIGNADE DU PLAN D'EAU DE MONTREJEAU REACTUALISATION**

***Version n°2 du 13/02/2023***

**I.D. EAUX**

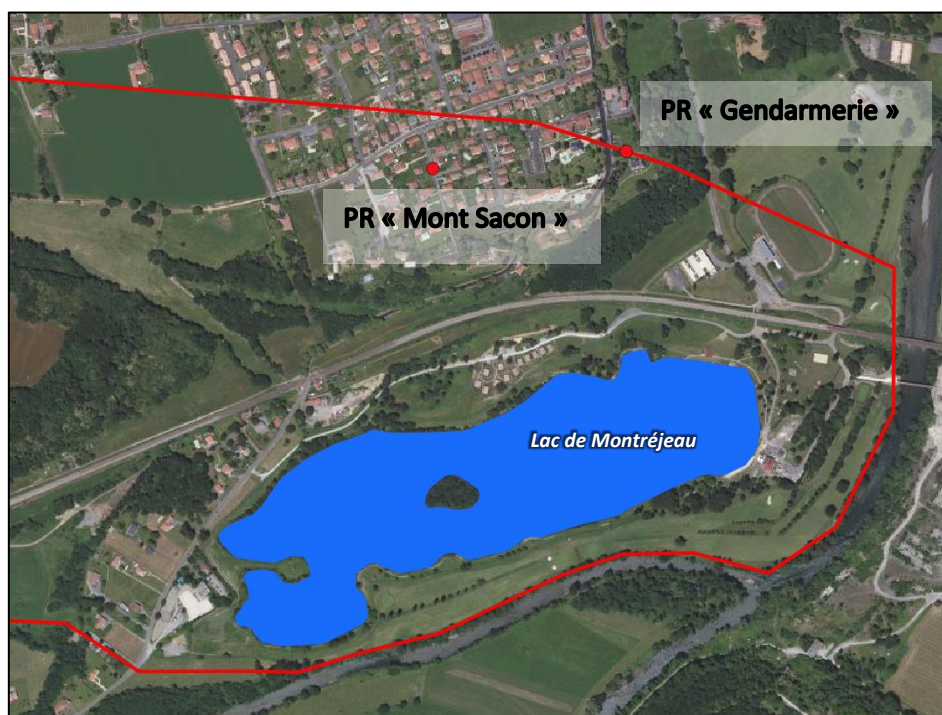
La grande majorité des habitations de la commune de Montréjeau sont reliées au réseau collectif. La station d'épuration de la ville réalisée en 2016 n'a connu aucune évolution depuis, et se situe par ailleurs en dehors du bassin versant et en aval du plan d'eau. L'écoulement des effluents est en partie gravitaire et s'effectue en partie par refoulement. On recense sur le bassin versant, deux postes de refoulement : le PR de la « Gendarmerie » et le PR de « Mont Sacon ».

Une étude de criticité a déjà été réalisé sur ce dernier en 2013 puis en 2018. Celles-ci mettaient en évidence un niveau de risque relativement important pour cette installation. Les principales évolutions enregistrées depuis 2018 et la note de criticité recalculée seront présentées dans la suite du document. On notera qu'aucune étude de criticité n'avait encore été réalisée sur le poste de la « Gendarmerie » et sa note de criticité sera également présentée dans le chapitre suivant.

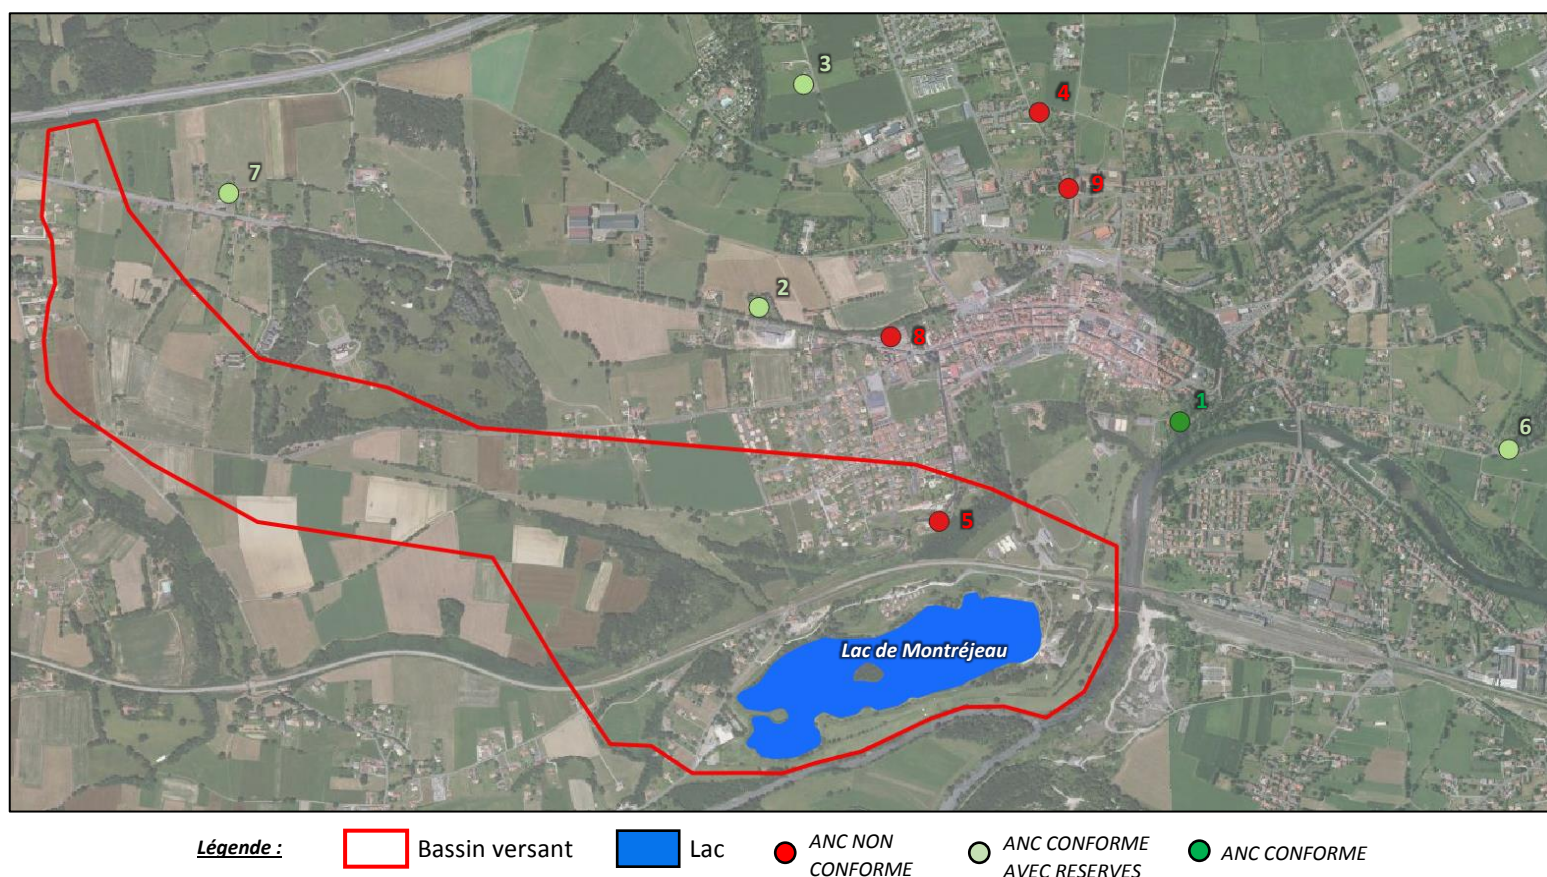
Le profil de baignade initial a permis de recenser une douzaine d'habitations en assainissement non collectif à l'ouest et au nord du plan d'eau. On rappelle que les installations ANC doivent être obligatoirement diagnostiquées tous les 10 ans. En cas de vente, il est également nécessaire de réaliser un diagnostic, et une remise en conformité le cas échéant. Les données transmises avant 2013 par le SPANC ne mettaient en évidence aucun défaut de conformité concernant l'assainissement autonome sur la commune de Mazères-de-Neste. De nouvelles données concernant les ANC présents sur la commune de Montréjeau nous ont été transmises par la mairie. Les installations ayant fait l'objet de nouveaux contrôles depuis 2017 sont localisées sur la carte suivante. On notera qu'aucun rapport n'est disponible pour les années 2020 à 2022.

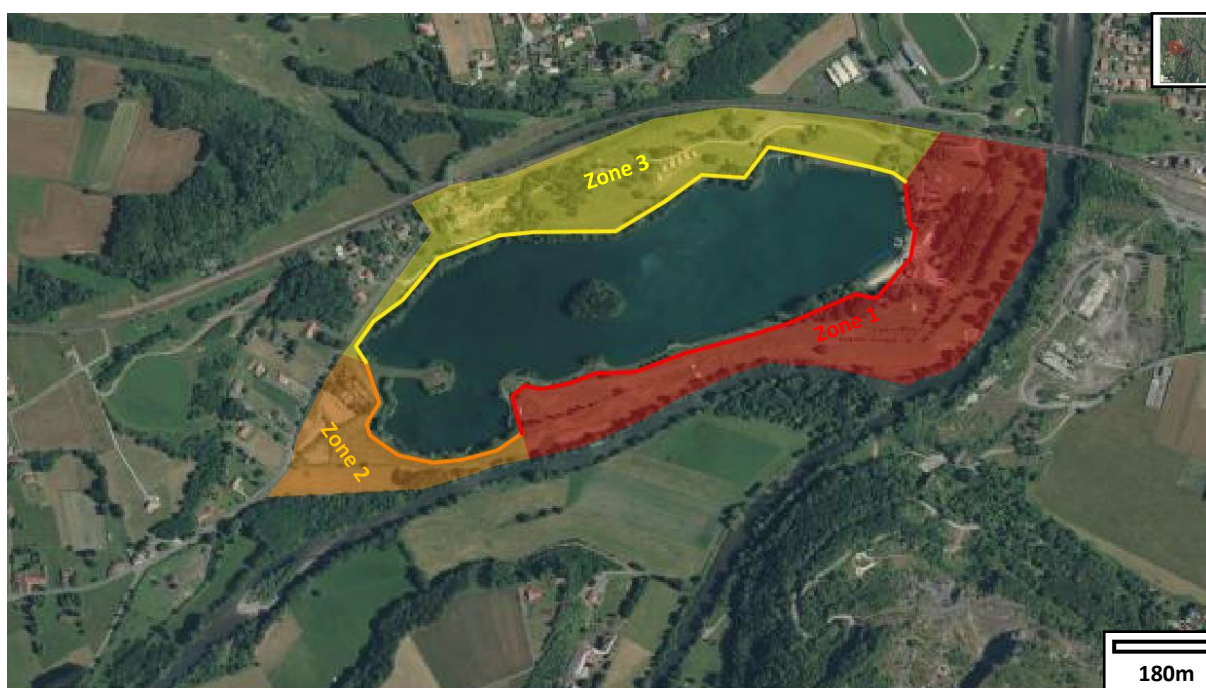
Les trois mêmes secteurs proches du plan d'eau, et évoqués lors de la réactualisation de 2018, sont potentiellement concernés. On peut citer, par ordre décroissant d'incidence :

- Zone 1 : un bassin qui récupérerait les eaux de ruissellement du parking ;
- Zone 2 : un ouvrage captant les eaux de ruissellement provenant des zones sous influence du centre équestre, à l'ouest du lac ;
- Zone 3 : un ouvrage longeant les berges nord du lac.
