# **PROFIL DE BAIGNADE DU LAC DU MALIVERT MOLIERES 82220**

***Version n°2 du 30/03/2022***

**Commune de Molières**

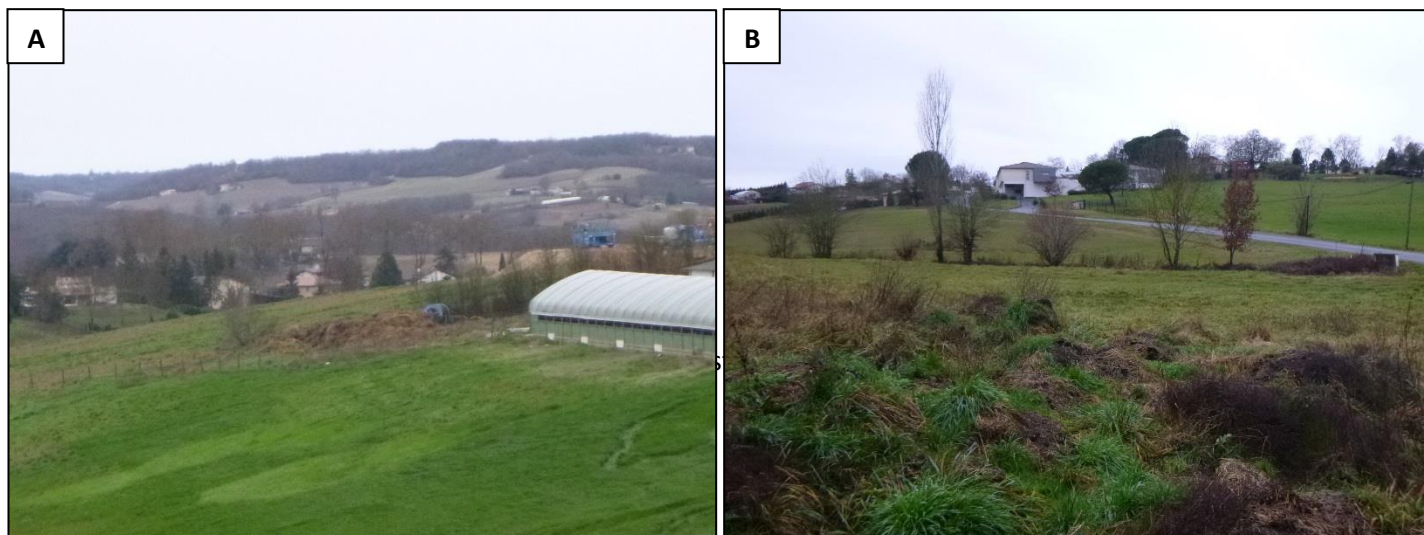
La visite de terrain du 17/01/2022 a également révélé deux zones de dépôts de fumiers (inventaire non exhaustif) sur le bassin versant :

- En hauteur au niveau de la ferme du Pech Calvel à environ 400m du cours d'eau (**A**) ;
- Une zone de dépôt plus ancienne et localisée non loin du cours d'eau du Malivert, à une trentaine de mètres (**B**).

- L'installation d'une fosse à fumier correctement dimensionnée pour l'exploitation de Pech Calvel. A défaut le déplacement et le stockage des fumiers en dehors du BV du lac est préconisé.

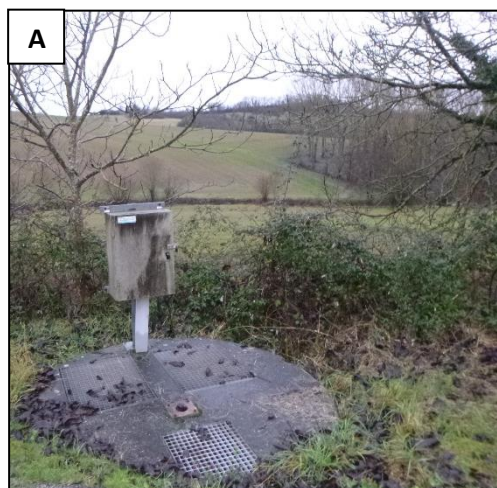
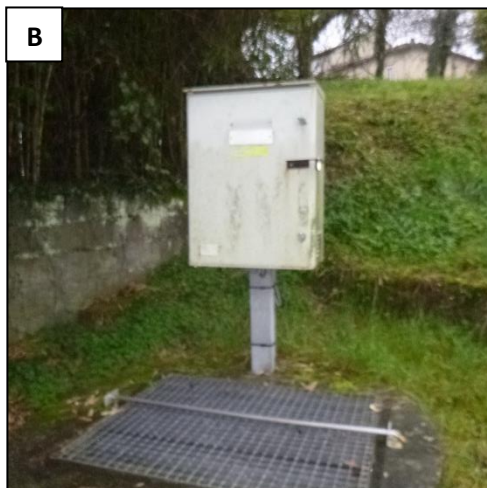
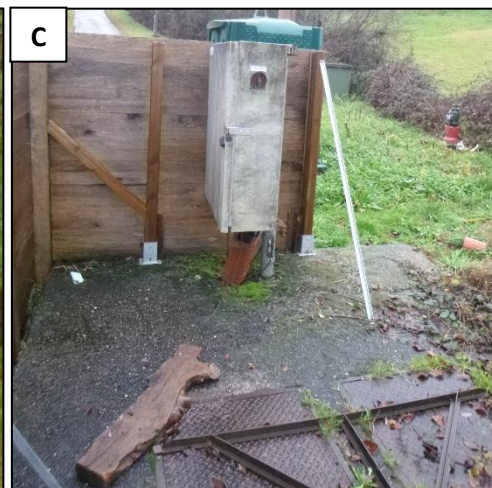
Tableau 4: Caractéristiques des postes de refoulement identifiés dans le bassin versant

Les informations relatives à l'état et au fonctionnement des postes de refoulement sont reportées dans le tableau suivant. Seules 3 installations sont implantées dans le BV, et présentent donc un impact potentiel.

**Compte-tenu du contexte, le risque de contamination bactériologique lié au réseau collectif est qualifié de NUL en conditions normales à FORT en cas de dysfonctionnement. Le risque de dysfonctionnement des postes de refoulement est minime mais à prendre en considération. Par ailleurs, le poste du lac représente le point le plus délicat.**

L’inspection annuelle des postes de refoulement par la société « Mispouillé HYDRAULIQUE » a révélé quelques défauts mineurs sur certains postes de refoulement :

La réparation des anomalies relevées permettrait de limiter les risques de dysfonctionnement (ex : obstruction des pompes, défauts électriques). Nous préconisons fortement ces interventions à minima sur le PR du Malivert car il représente une menace directe sur la qualité de l’eau du lac en cas de panne.

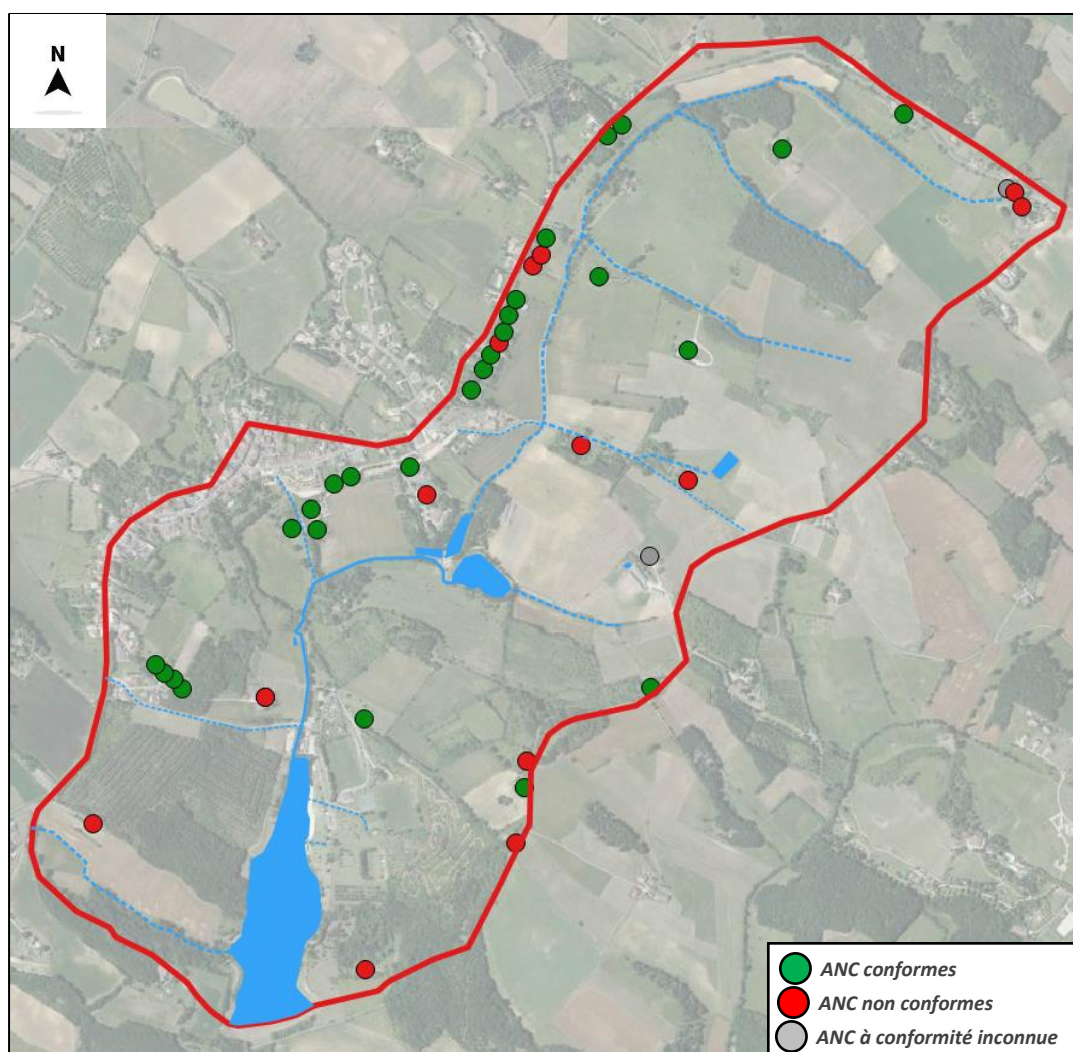
Figure 14: localisation et conformité des ANC au sein du bassin versant du lac du Malivert

L'ensemble des habitation non raccordées au réseau collectif sur l'ensemble du BV ont été identifiées par la Mairie et le service compétent. La localisation, la conformité et la charge en effluents (donnée en EH) sont indiquées dans les tableau et cartographie suivants. On tient à préciser que l'on se base ici sur la capacité maximale des ANC ; la capacité EH réelle est généralement plus basse car les installations sont très souvent légèrement surdimensionnées.

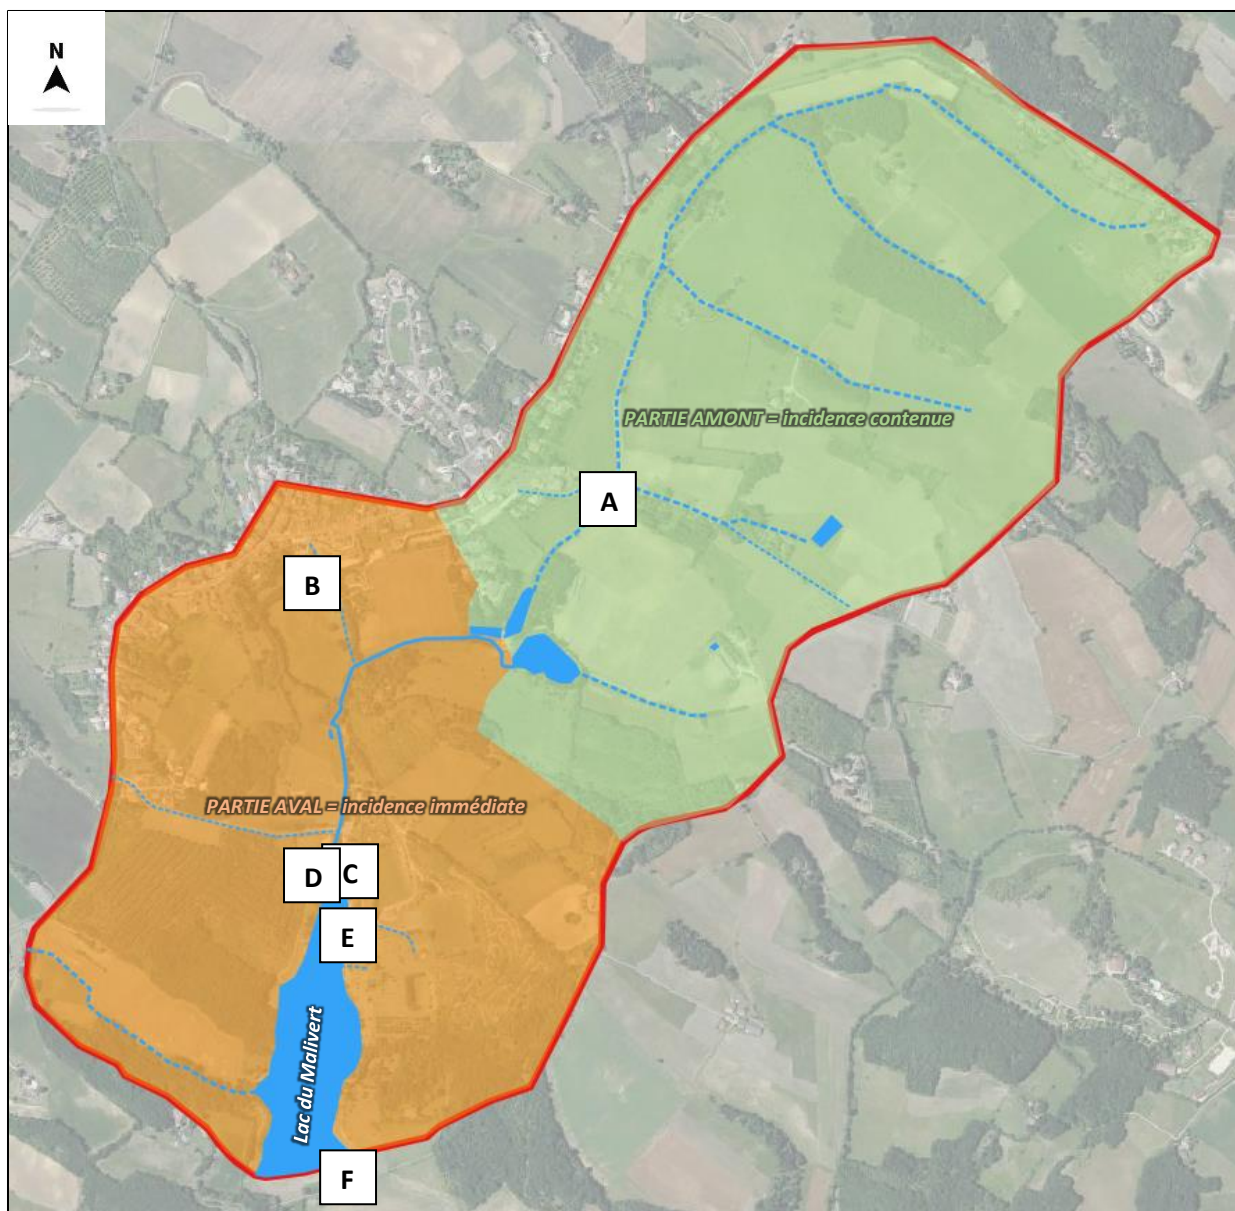
Figure 16: Zones d'incidence des eaux pluviales au sein du bassin versant

- Au sud-ouest, un autre fossé draine les eaux pluviales des zones urbaines de la Romiguières situées en hauteur. Il descend le long du chemin du Lac (**D**) ;
- Les précipitations tombées sur le flanc Est du lac sont collectées par 2 fossés :
  - Un fossé récupère les eaux en provenance du stade de football et des zones situées plus en hauteur. A l'entrée de la zone de loisirs, le réseau est enterré et se déverse en zone de baignade (**E**).
  - Les eaux de ruissellement des chemins de promenade et pelouses sont drainées par un fossé qui rejette les eaux à l'aval immédiat de la baignade (**F**).
- Enfin un dernier fossé récupère les eaux de l'extrémité sud-ouest du BV en direction du lac.

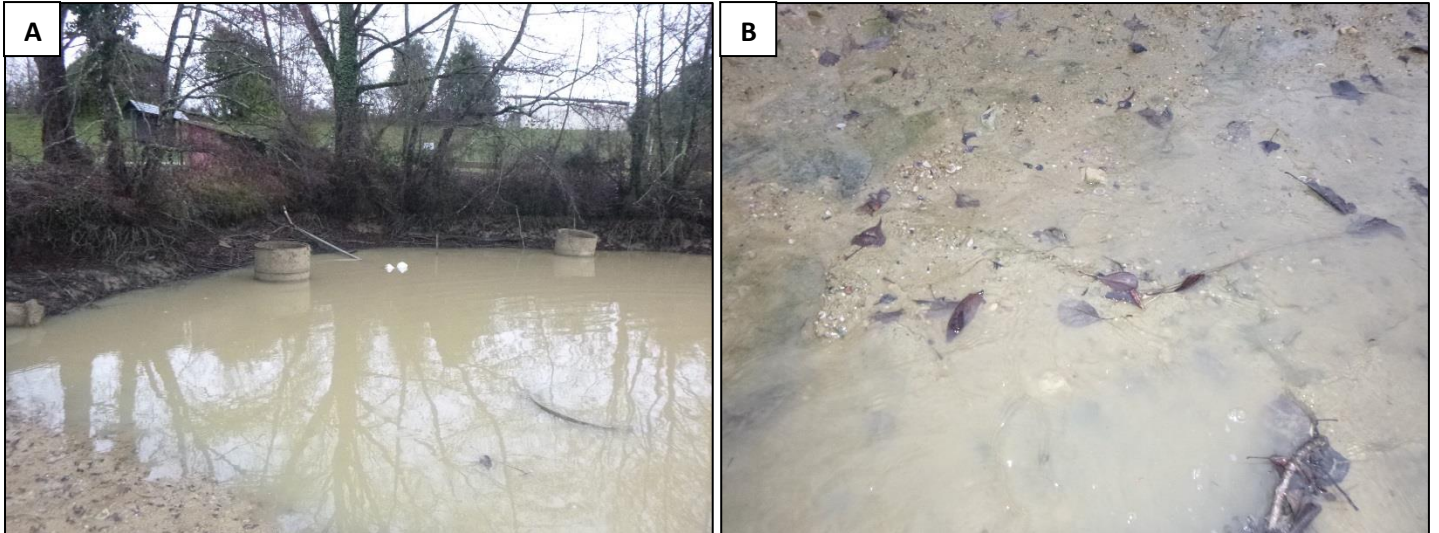
L'érosion des berges entraîne également leur dégradation si elles ne sont pas efficacement protégées, ce qui peut compromettre leur stabilité et la sécurité du public.

En revanche, la nature argilo-limoneuses des berges (**B**) peut localement entraîner une certaine turbidité.

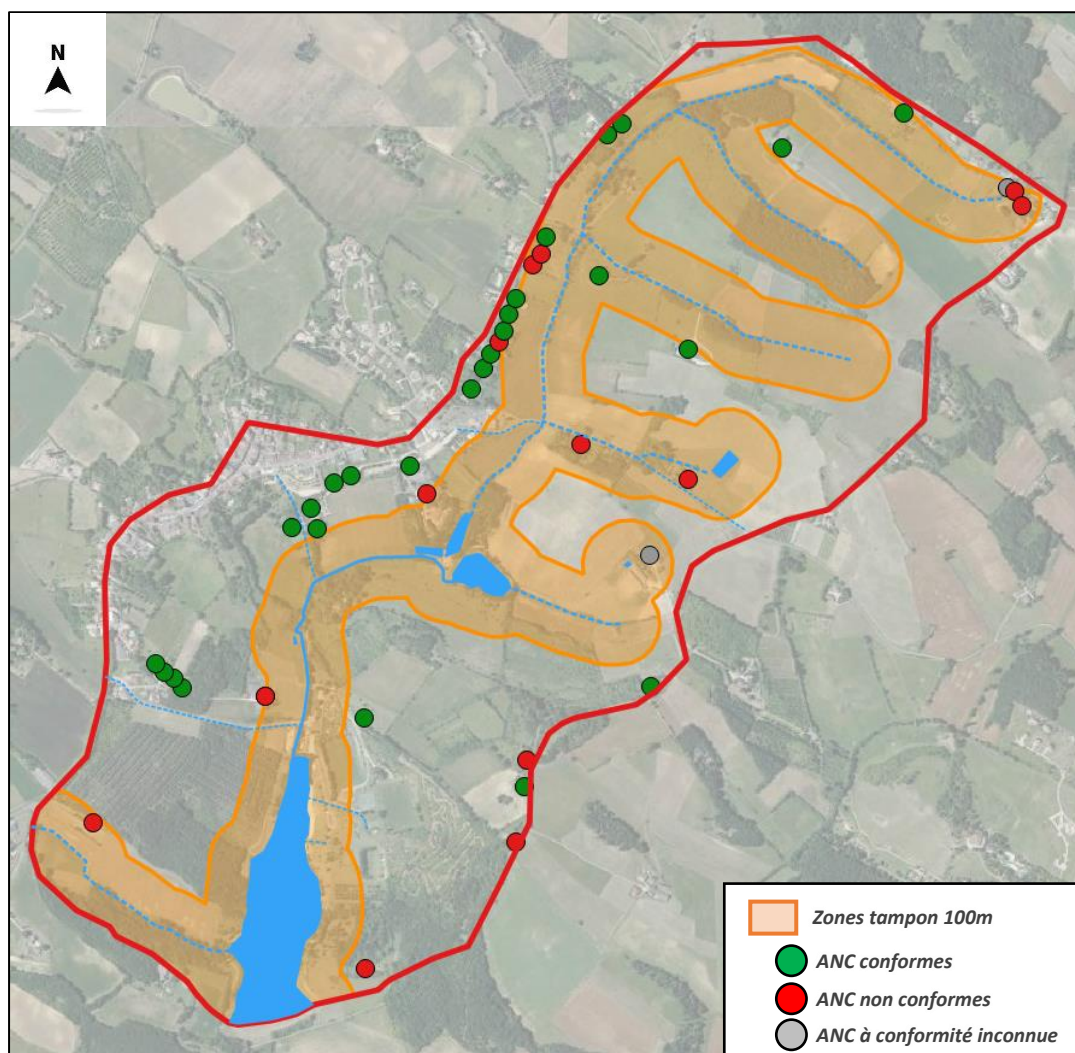
Figure 19: localisation et conformité des ANC au sein du bassin versant du lac du Malivert et de la zone des 100m

- La charge en effluent susceptible d'influencer réellement la qualité bactériologique du cours d'eau (donc du lac) est évaluée à 46EH, ce qui reste globalement faible après dilution à l'échelle du BV.

**Aucune unité autonome n'est implantée à proximité immédiate du plan d'eau ou du ruisseau du Malivert, ce qui limite considérablement le risque de contamination bactériologique. Même si plusieurs ANC sont localisés dans la zone des 100m, leur nombre (donc la charge en effluent) est trop faible pour engendrer une contamination sérieuse de l'environnement. Le risque est donc considéré comme FAIBLE.**
