## ELABORATION D'UN PROFIL DE BAINNADE

Etat des lieux / Diagnostic / Mesures de gestion / Fiche de synthèse

Lac du Casset aval

COMMUNE DU MONETIER LES BAINS (05)

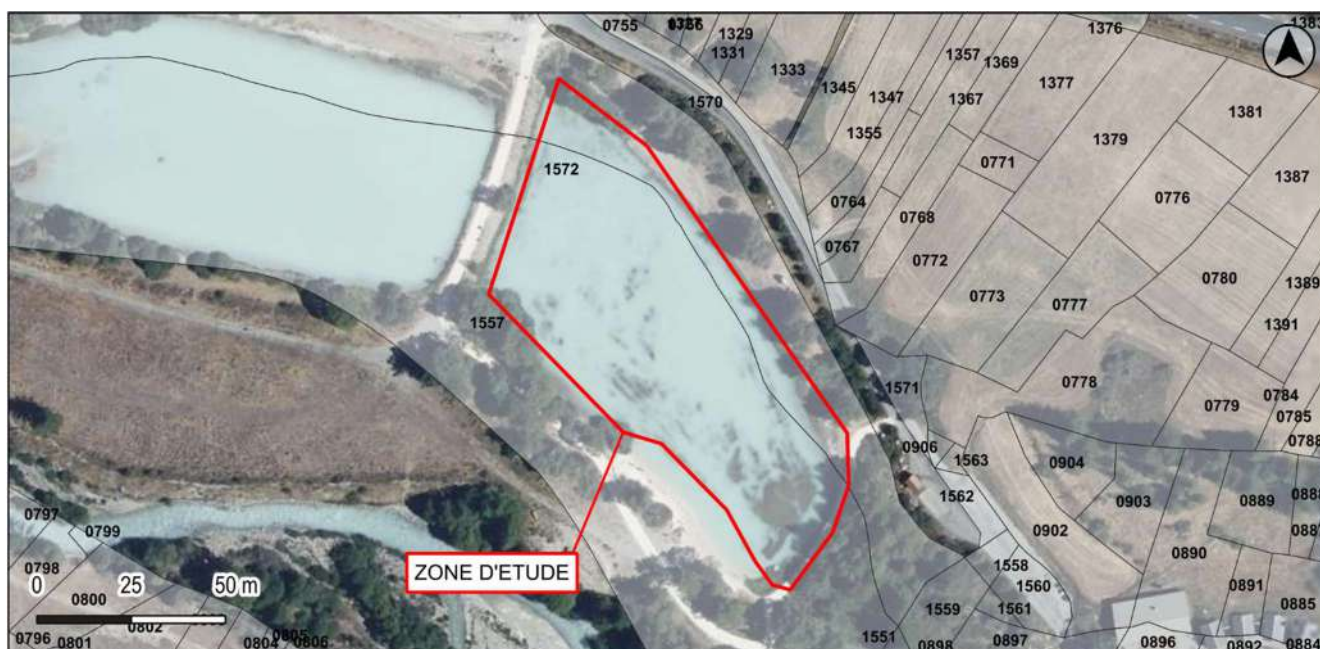
Figure 6 : Situation cadastrale (source : Géoportail)

Le lac concerne les parcelles communales n°F-1557 et 1572.

Le site est classé en **zone N** sur la Plan Local d'Urbanisme de la commune du MONETIER LES BAINS.

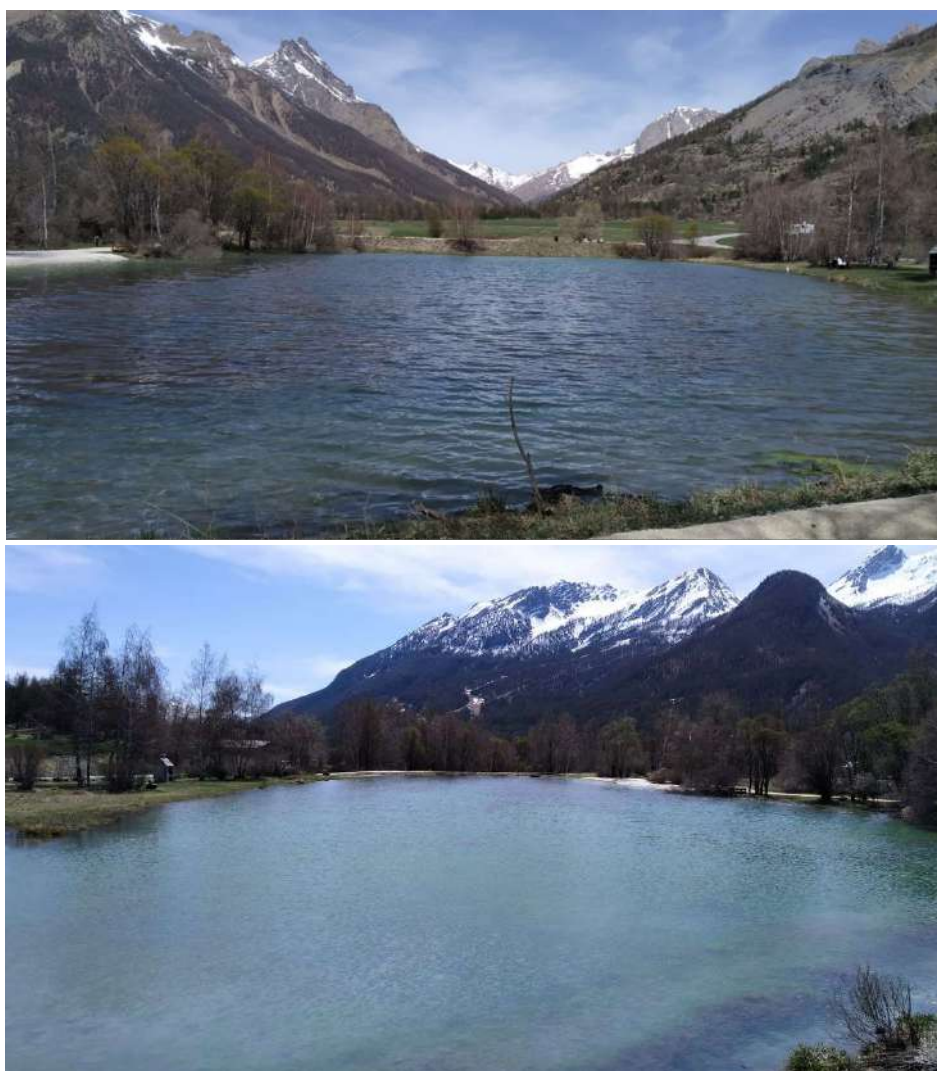
Figure 8 : Photographies du Lac aval - Avril 2022

Il présente une surface de l'ordre de **5900 m<sup>2</sup>**, avec une longueur de l'ordre de 120 m pour une largeur d'environ 50 m. Sa profondeur maximale est estimée à 2,50 m.

En dehors de la zone de plage en sable fin, ses berges sont de type herbeuses, partiellement boisées, naturelles. Une plage en sable fin a été aménagée en partie Sud-Ouest du lac, sur une longueur de 40 m environ.

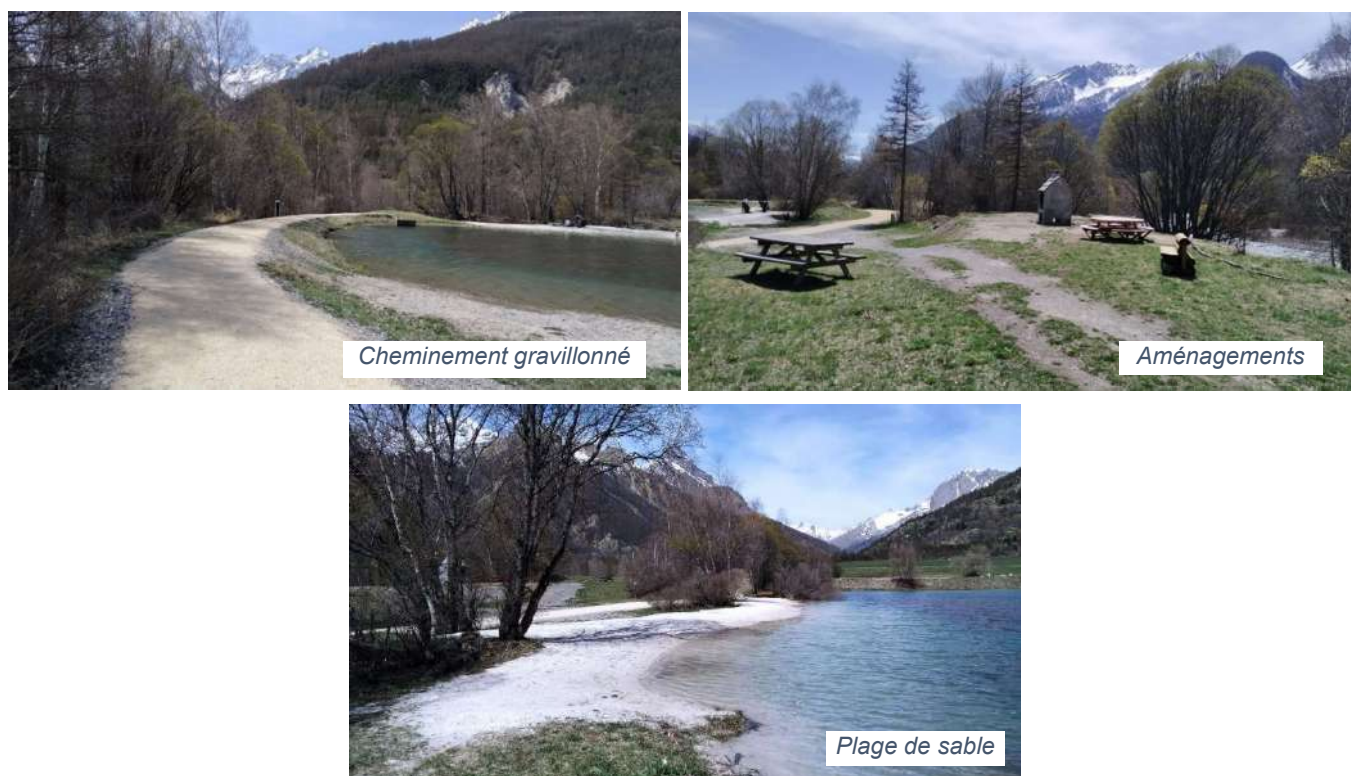
Figure 9 : Photographie des aménagements du lac – Avril 2022

Deux zones de stationnement pour les usagers du site sont possibles en partie Nord et Est du lac, depuis la route du Camping des 2 glaciers.

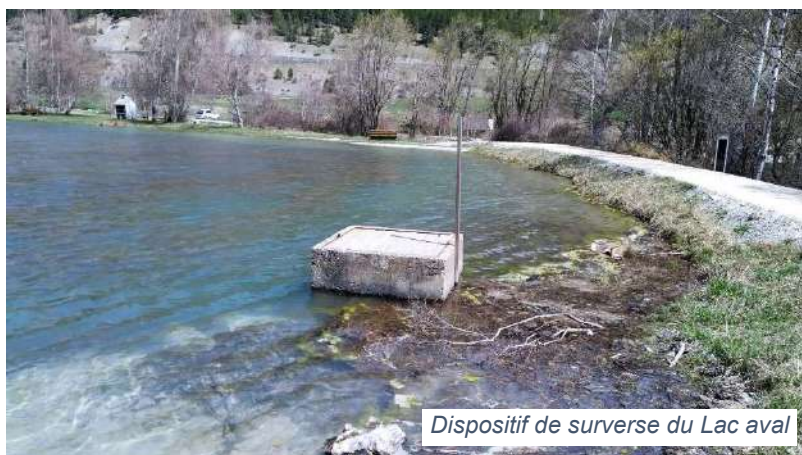
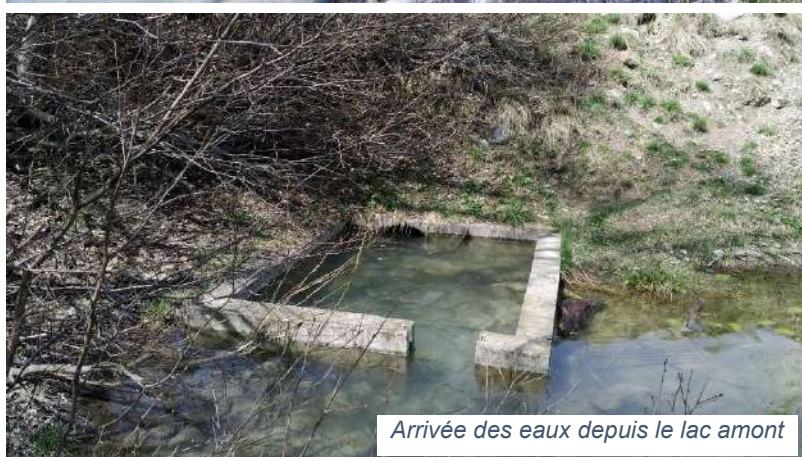
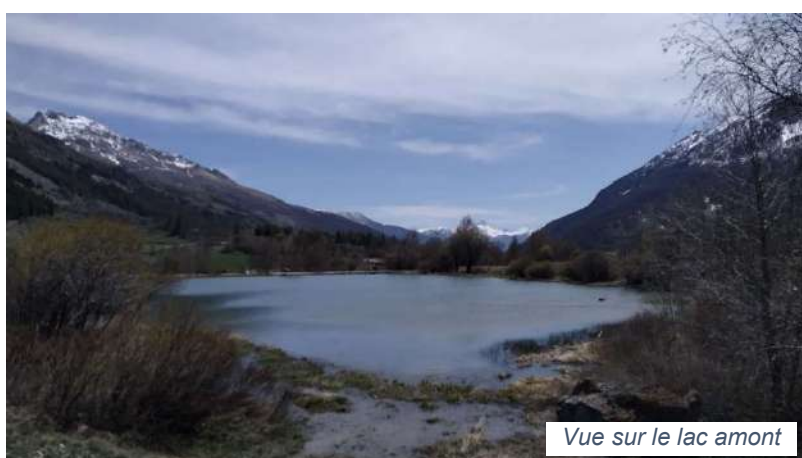
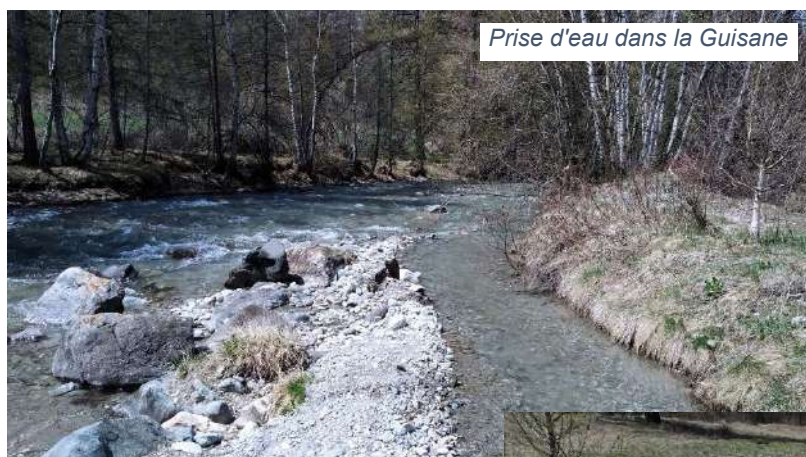
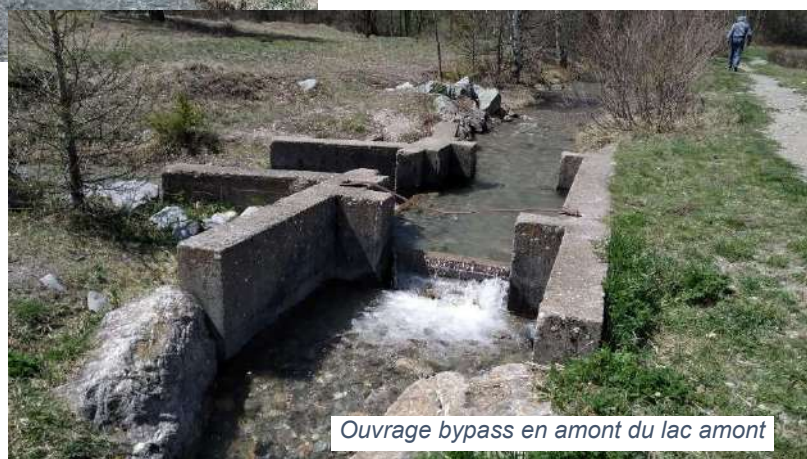
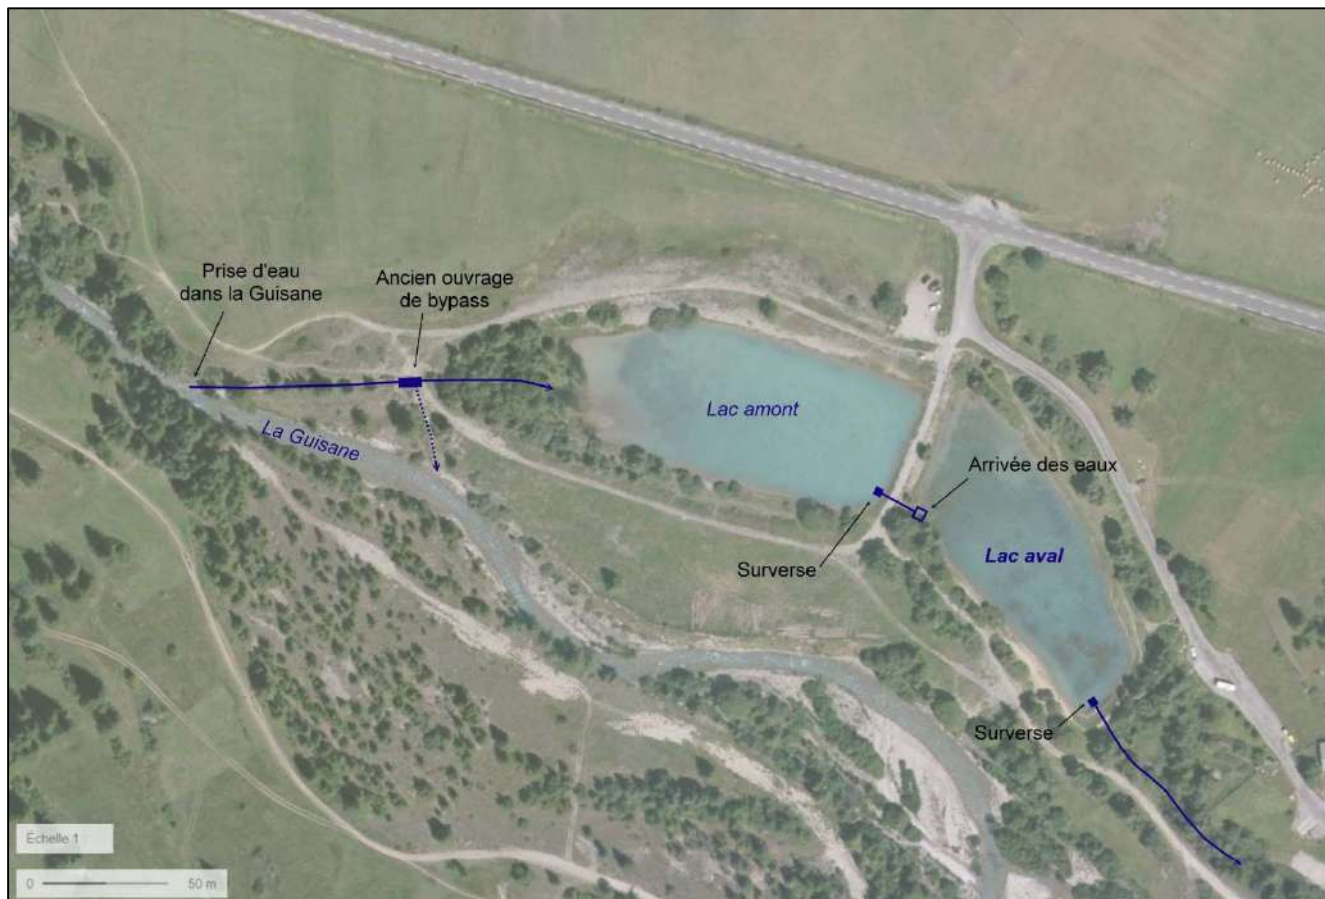
Figure 11 : Fonctionnement hydraulique du lac (source : Géoportail)

**Le lac du Casset aval est donc alimenté par les eaux superficielles de la Guisane.**

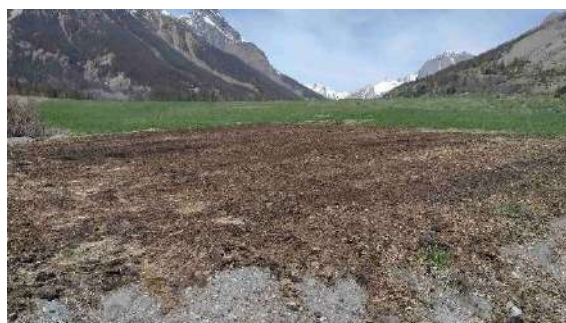
Depuis 2021, les paramètres microbiologiques n'ont jamais dépassé la limite de qualité et restent la plupart du temps <15 NPP/100 ml.

La concentration la plus élevée a été mesurée le 28/06/2022 avec 438 NPP/100 ml d'Entérocoques. On notera que lors de cette année 2022, des chevaux ont régulièrement été observés aux abords et ponctuellement dans le lac – leur présence dans le lac peut ainsi expliquer cette concentration en bactéries. A cette époque, nous avons également observé la présence d'une ancienne fumière (cf photo ci-contre de mai 2022) en bordure du lac amont, retirée depuis, mais qui peut également être à l'origine de cette forte concentration ponctuelle.

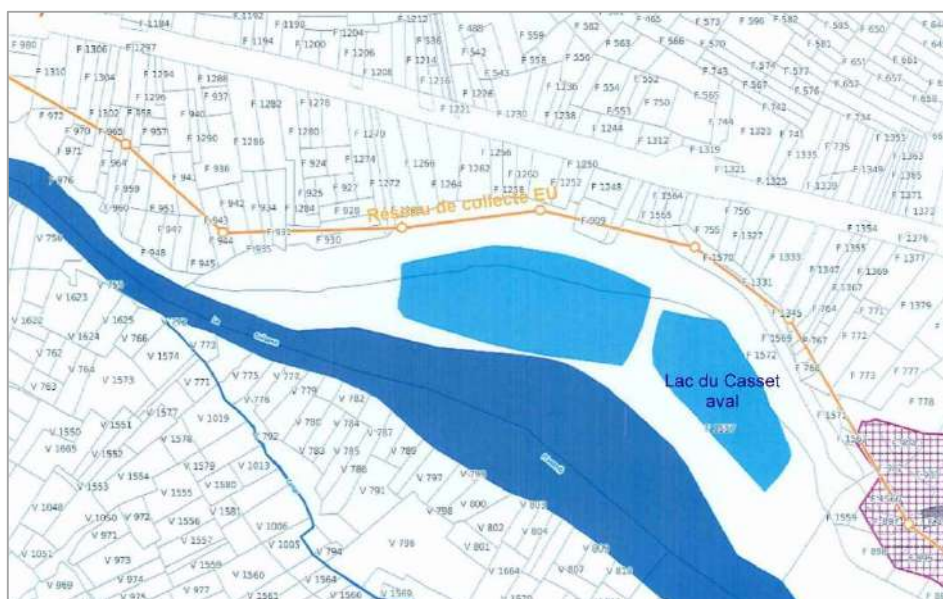
Figure 14 : Localisation du réseau de collecte des EU (source : mairie)

Ce réseau passe immédiatement au Nord des lacs du Casset, notamment au droit de la route du camping à une vingtaine de mètres des berges du lac :

Le seul risque de pollution des eaux pourrait alors éventuellement provenir d'une éventuelle fuite ou casse de ce réseau.

| Rejets à risques | Rémédiation |
|---|---|
| Casses ou fuites du réseau collecteur des eaux usées | Examen régulier du réseau et recherche/correction des fuites détectées |

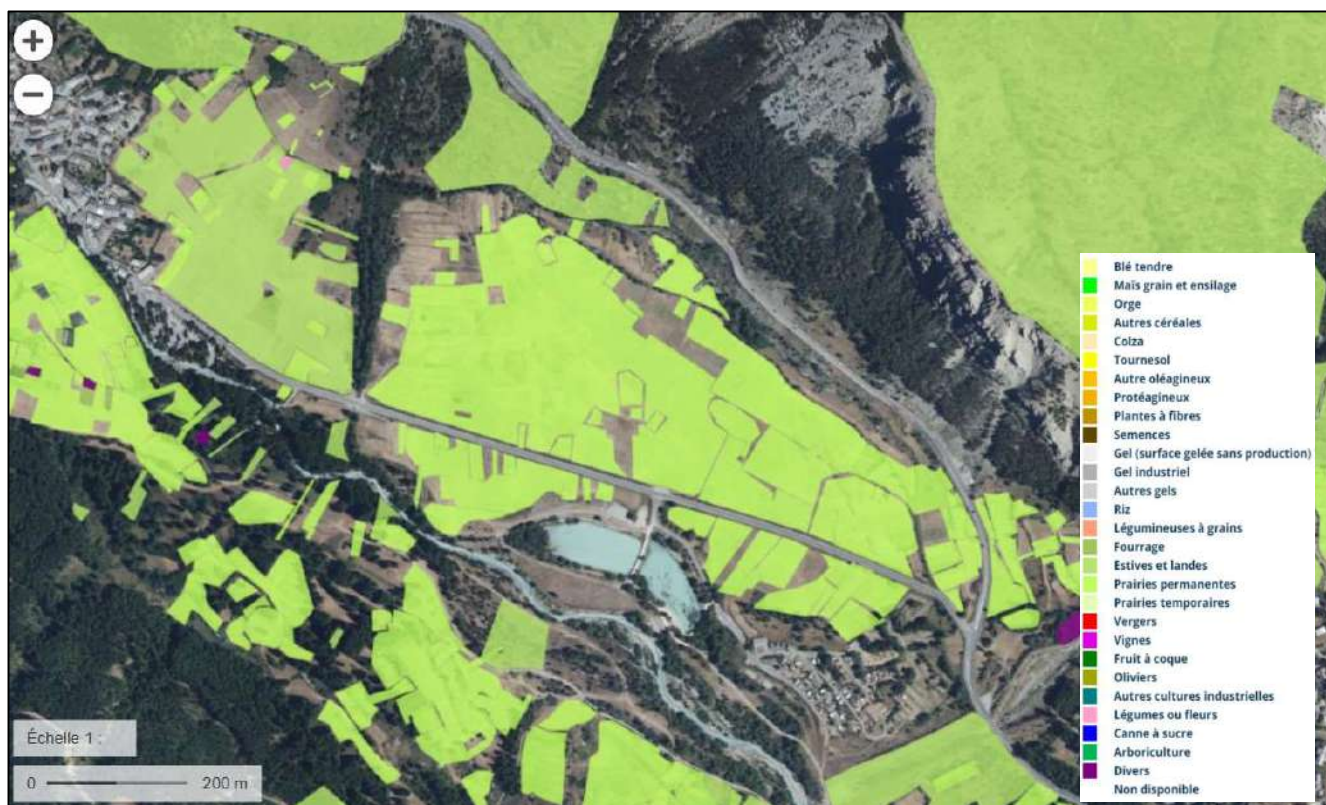
Figure 17 : Extrait du Registre Parcellaire Graphique de 2023 (source : Géoportail)

Cet aspect est confirmé par le dernier Registre Parcellaire Graphique de 2023 ci-dessous qui identifie principalement des prairies permanentes en amont du lac :

Ce type de pratique agricole ne nécessite généralement pas l'usage d'engrais ou de pesticides, et est donc peu polluant.

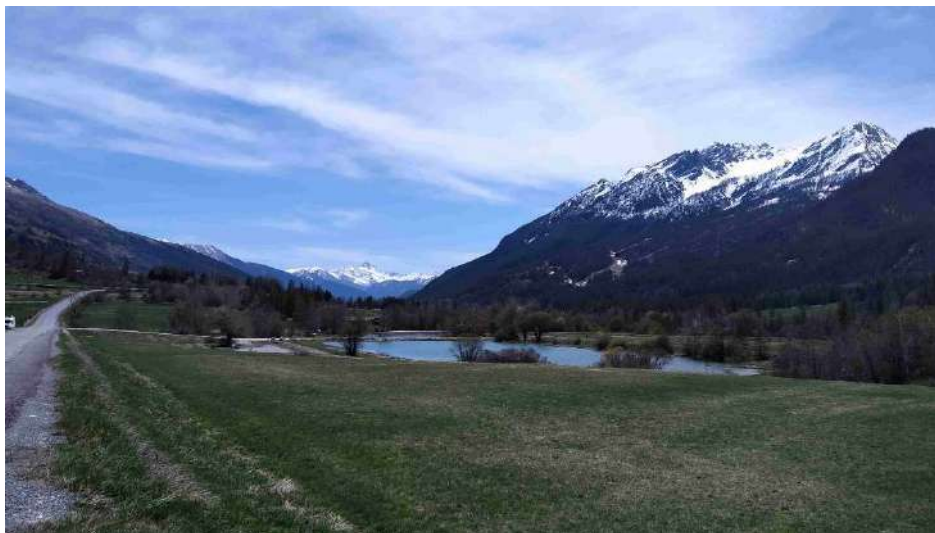
*Figure 18 : Vue sur les terres agricoles en amont des lac, Avril 2022*

**Ces eaux sont donc potentiellement chargées en matières organiques, ou autres intrants (azote, nitrates, ...), et présentent des risques de contaminations bactériologiques (E. Coli, Entérocoques) et d'eutrophisation des eaux superficielles.**

Les voiries locales, comme la Route du Casset (RD300) permettent de bloquer ces ruissellements directs et conduisent plutôt à infiltrer les eaux dans le sol.
