**PROFIL DE BAIGNADE – TYPE 1**  
Baignade flottante – Lac Bas Îlons Nord – 2025

| Référence | AC24.032 <sub>v3</sub> | |

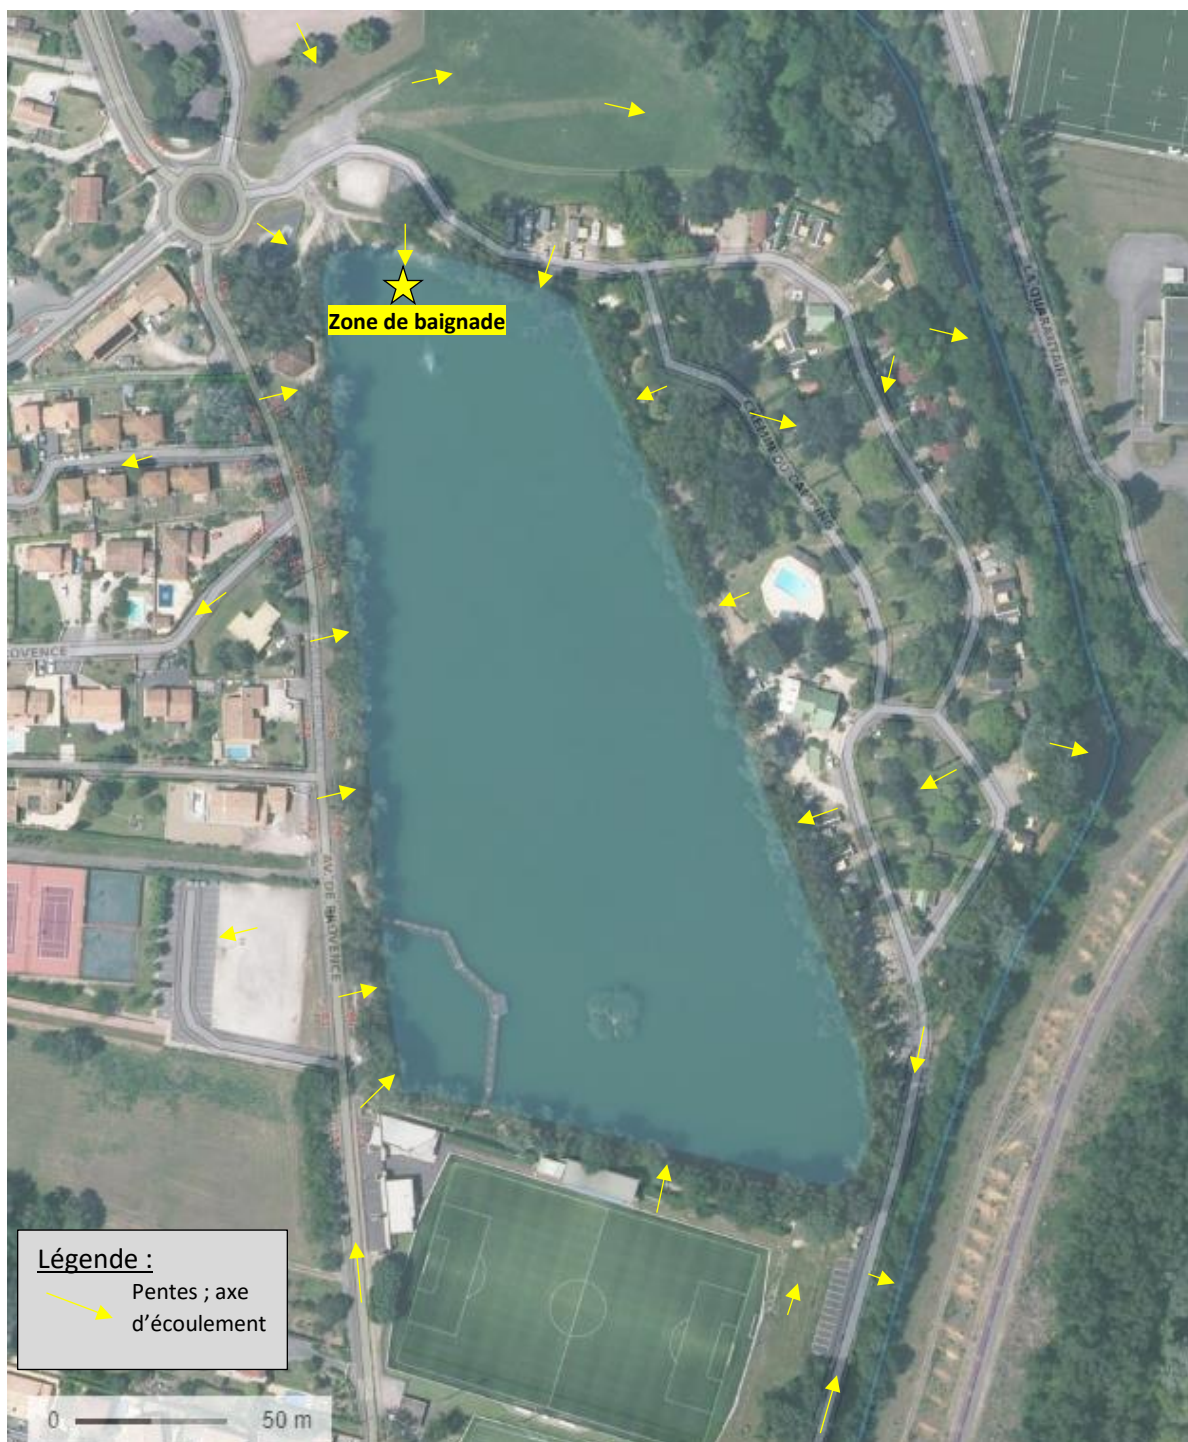
Figure 7 : Pentes et axe d'écoulement autour du lac des Bas Ilons Nord

La topographie et les directions de pentes autour du lac sont complexes. Les abords immédiats et certaines portions de voies publiques ont des profils de pente en direction du lac des Bas Ilons Nord comme en témoigne la carte de synthèse ci-dessous (*carte non exhaustive, un levé topographique permettrait d'appuyer ces informations*) :

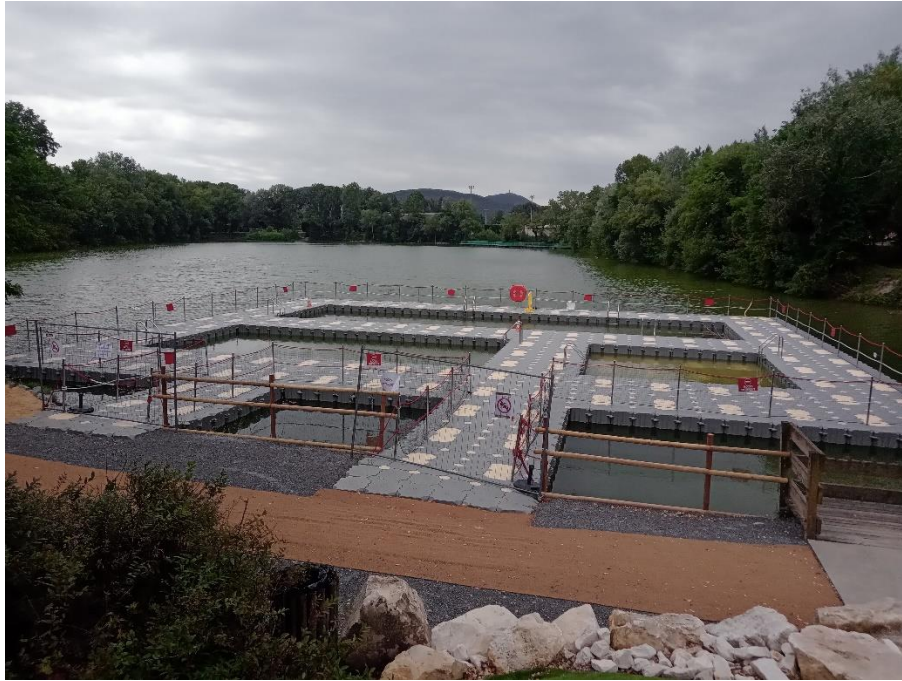
Figure 31 : structure flottante à Cruas – saison 2024

D'après les informations données par la Mairie, aucun traitement particulier n'est à prévoir pour la structure flottante hormis un nettoyage quotidien au jet d'eau des pontons et des fonds artificiels.

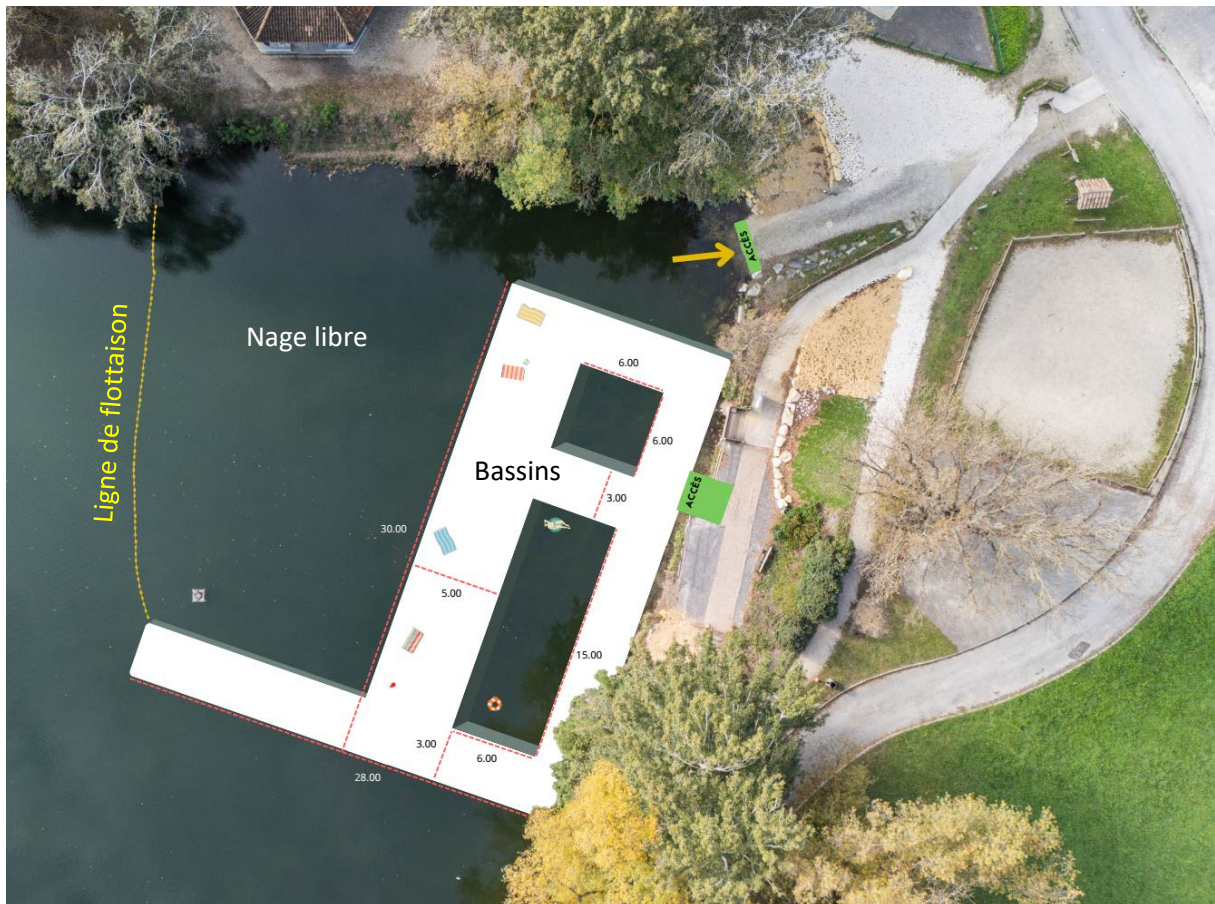
Figure 32 : Projet de zone de baignade à Cruas – saison 2025

Ci-après, un croquis de principe de l'installation 2025 proposé par la Mairie de Cruas :

La zone de baignade en eau libre représente une surface de nage d'environ 700 m<sup>2</sup> à 800 m<sup>2</sup>.

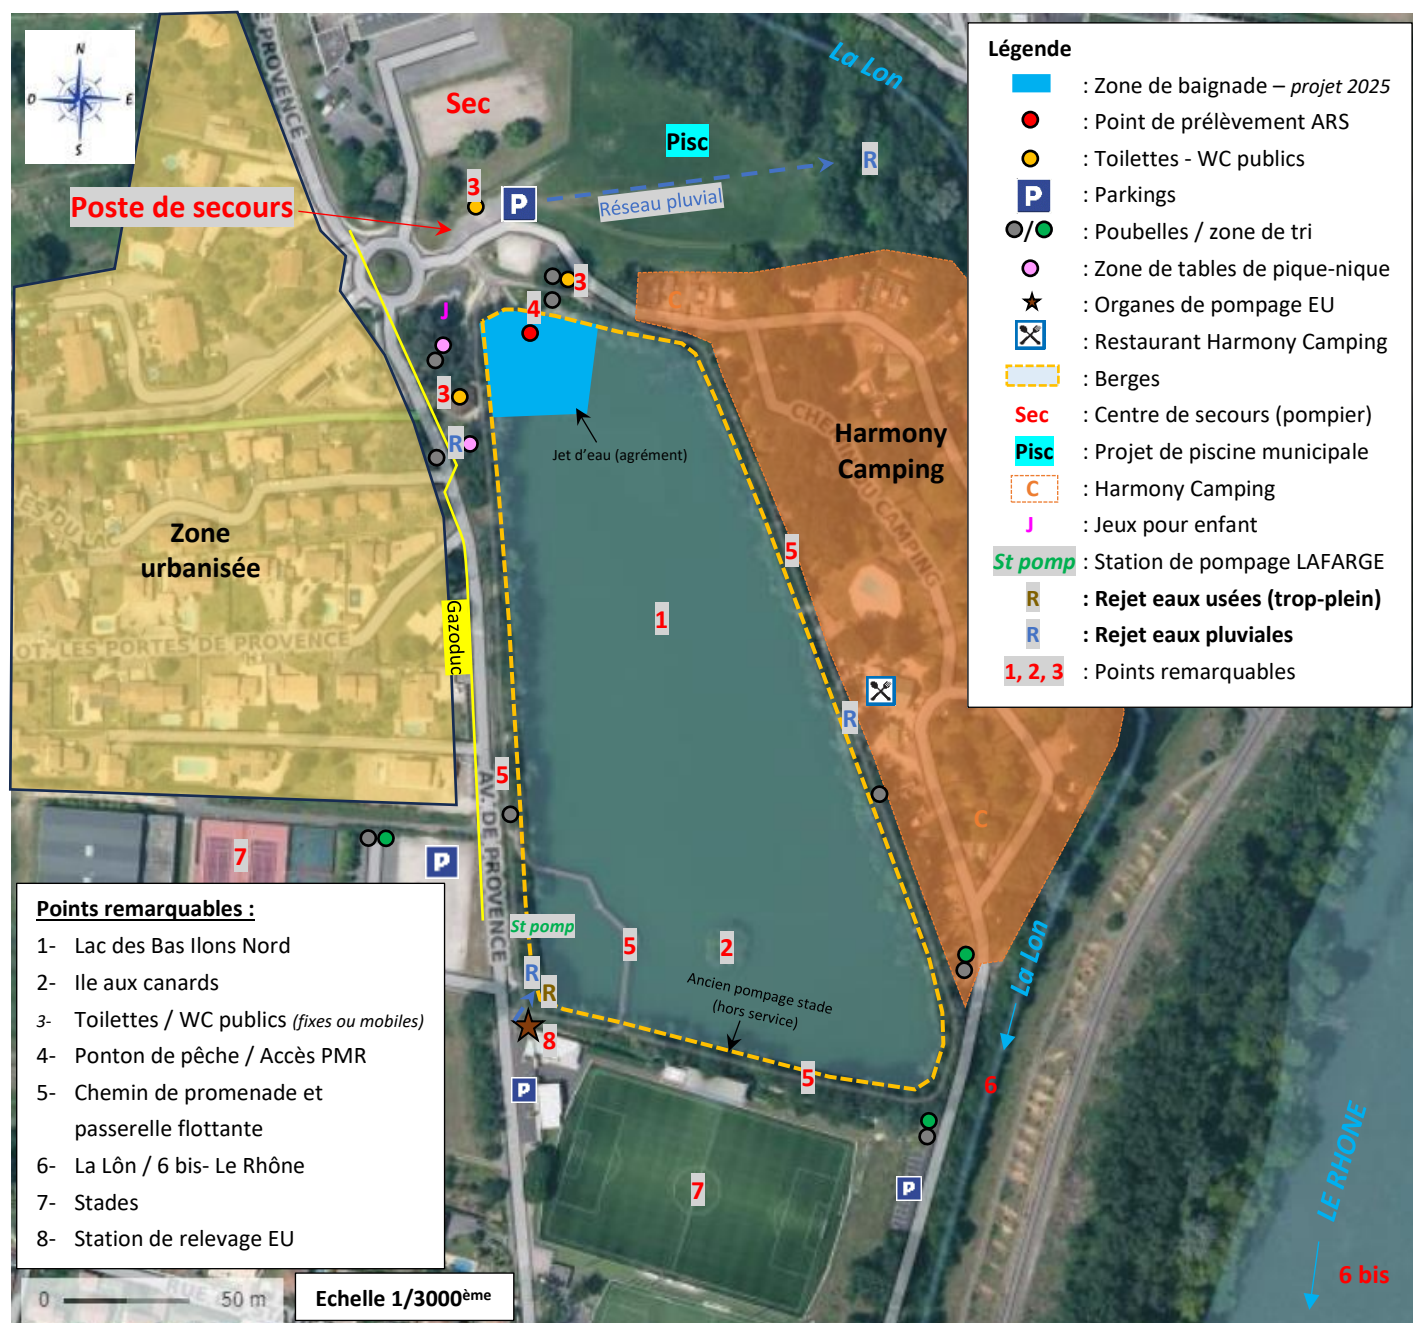
Figure 33 : Carte de la zone de baignade et des points remarquables alentours

- ✓ Poubelles et zones de tris sélectifs,
- ✓ Présence de la Lon en bordure Est (au plus proche à 25 mètres au Sud-est du lac) et du Rhône au plus près à environ 150 mètres à l'Est.

La carte suivante propose une localisation de l'ensemble des points précédents.

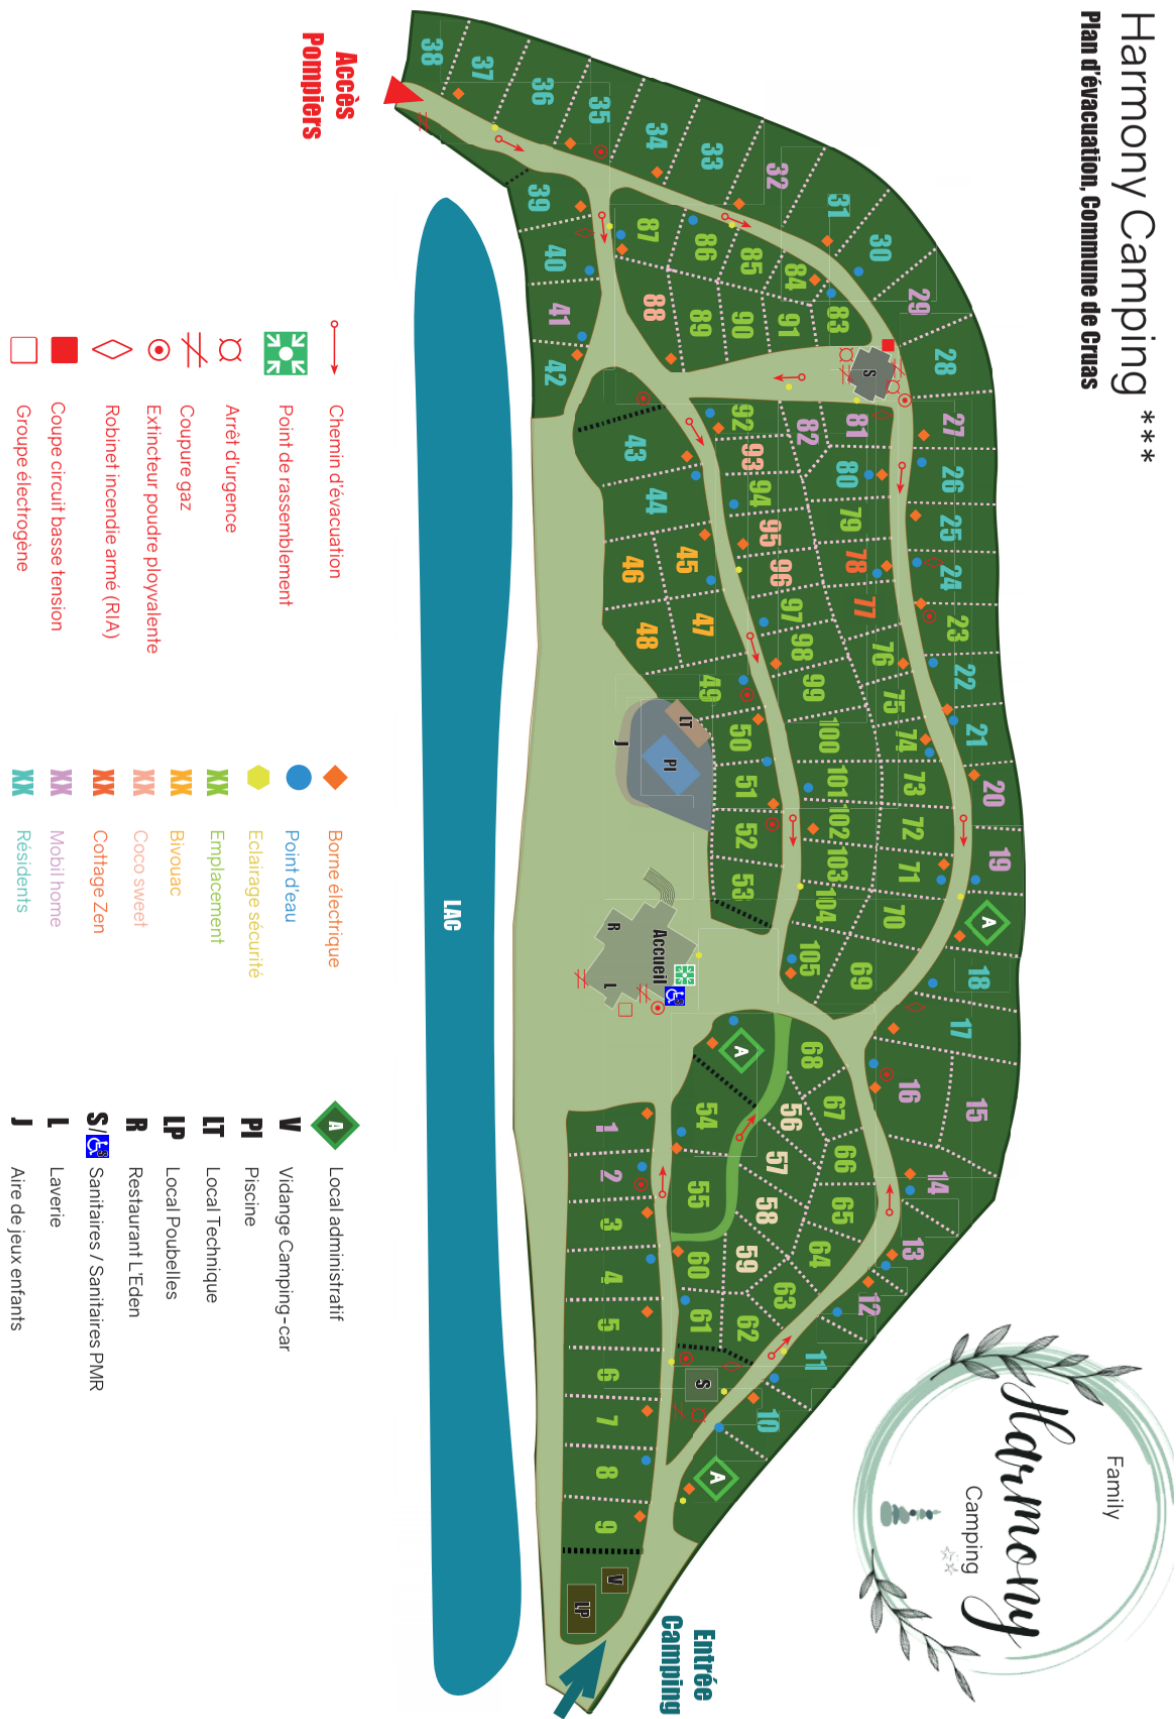
Figure 34 : Plan du camping « Harmony camping » proche de la zone de baignade (<https://www.campingdecruas.com>)

Un certain nombre d'installations (local poubelles, station de vidange de camping-car, ...) sont situées dans l'enceinte du camping, le plan suivant présente un plan général du camping situé immédiatement à l'Est du lac :

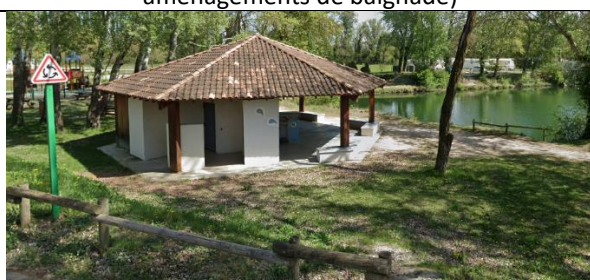
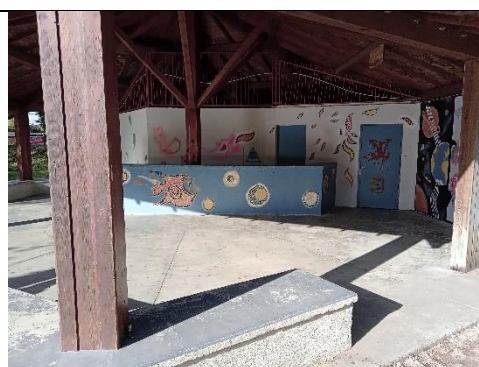
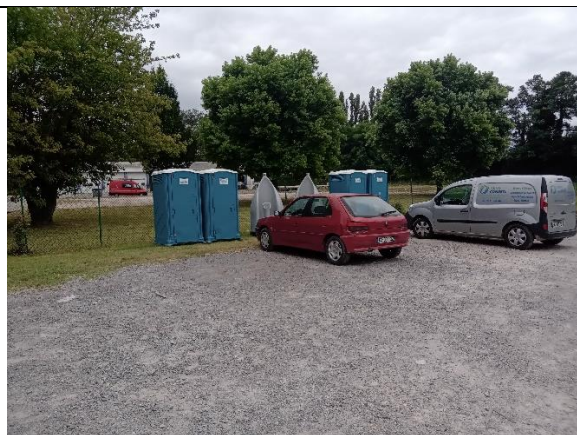
3- Toilettes / WC public

3- Toilettes / WC public (mobile ; saison 2024)

Au cours de la saison 2024, la Mairie de Cruas a fait appel à un prestataire pour la location de WC publics mobiles (urinoirs, WC et WC PMR) mis en place au Nord de la zone de Baignade. La prestation de location a inclus également une vidange hebdomadaire de ces installations. **Une attention particulière devra être portée sur ces points de collecte mobiles pour éviter tout débordement ou renversement au sol lors des vidanges.** Ces points de collecte ne présentent pas de risque de pollution avéré en cas de bonne gestion des effluents et en l'absence de fuite.

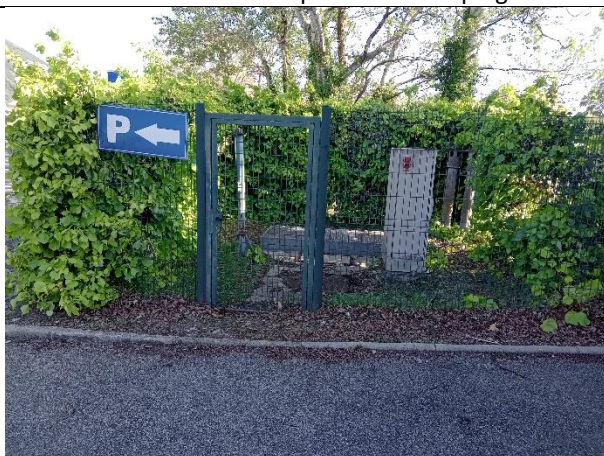
8- Station de relevage EU – Sud-ouest

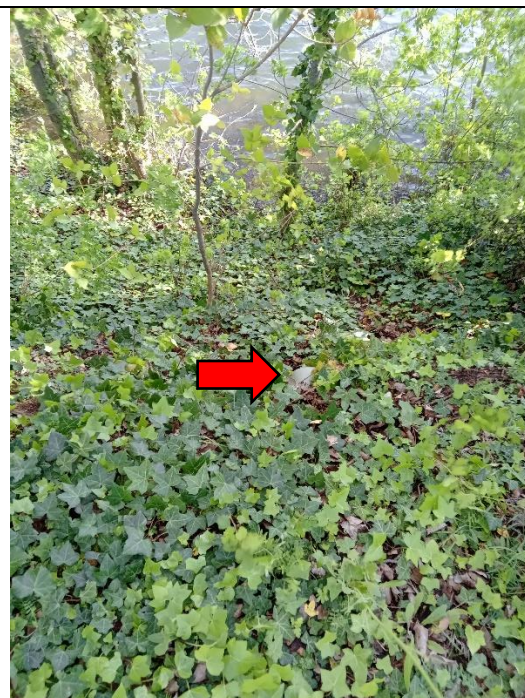
8- Station de relevage EU – canalisation de rejet vers le lac en cas de débordement du poste – Angle Sud-ouest du lac

- Prévoir des pompes de relevage de secours (poste de relevage des eaux usées) afin d'être réactif en cas de dysfonctionnement,
- Comptabiliser les baigneurs en eau libre et définir un seuil d'acceptabilité ; Limiter le nombre de baigneurs en cas de dégradation de la qualité de l'eau,

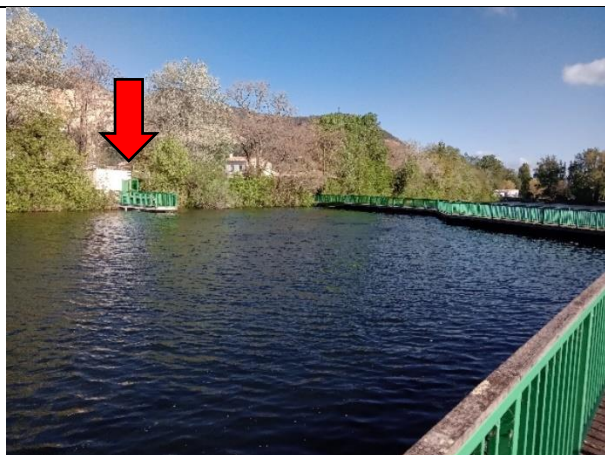
St-pomp - Station de pompage pour la cimenterie LAFARGE – vue depuis la passerelle piétonne

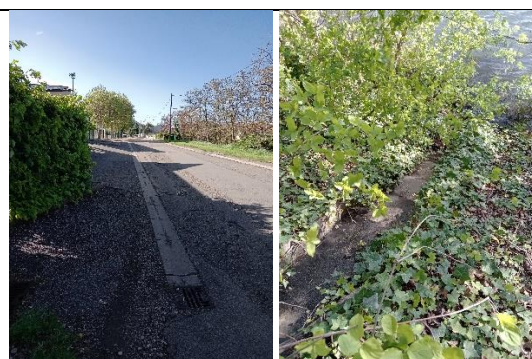
REJET – rejet eaux pluviales dans le lac angle Sud-Ouest proche du rejet du poste EU

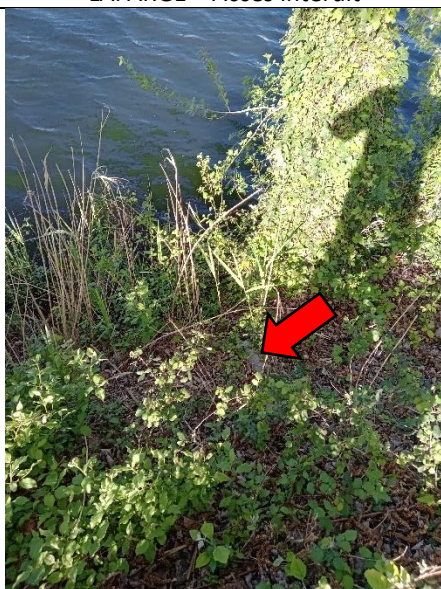
REJET – rejet eaux de lavage de la terrasse du restaurant du camping – Est du Lac

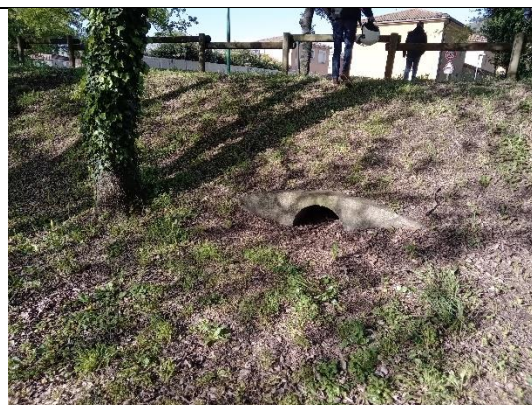
REJET – rejet eaux de voirie (conduite obstruée ?) proche WC publics – Ouest du Lac

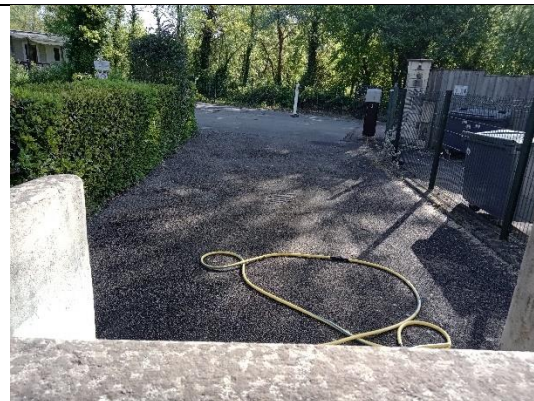
C – Harmony Camping – zone de vidange camping-car (raccordée au réseau collectif)

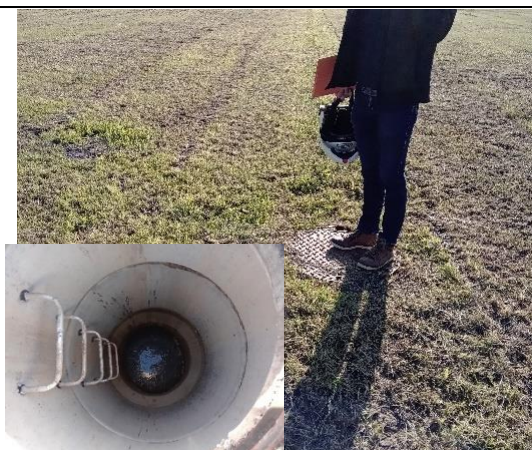
Réseau des eaux pluviales en amont Nord du lac  
(future site de la piscine municipale)

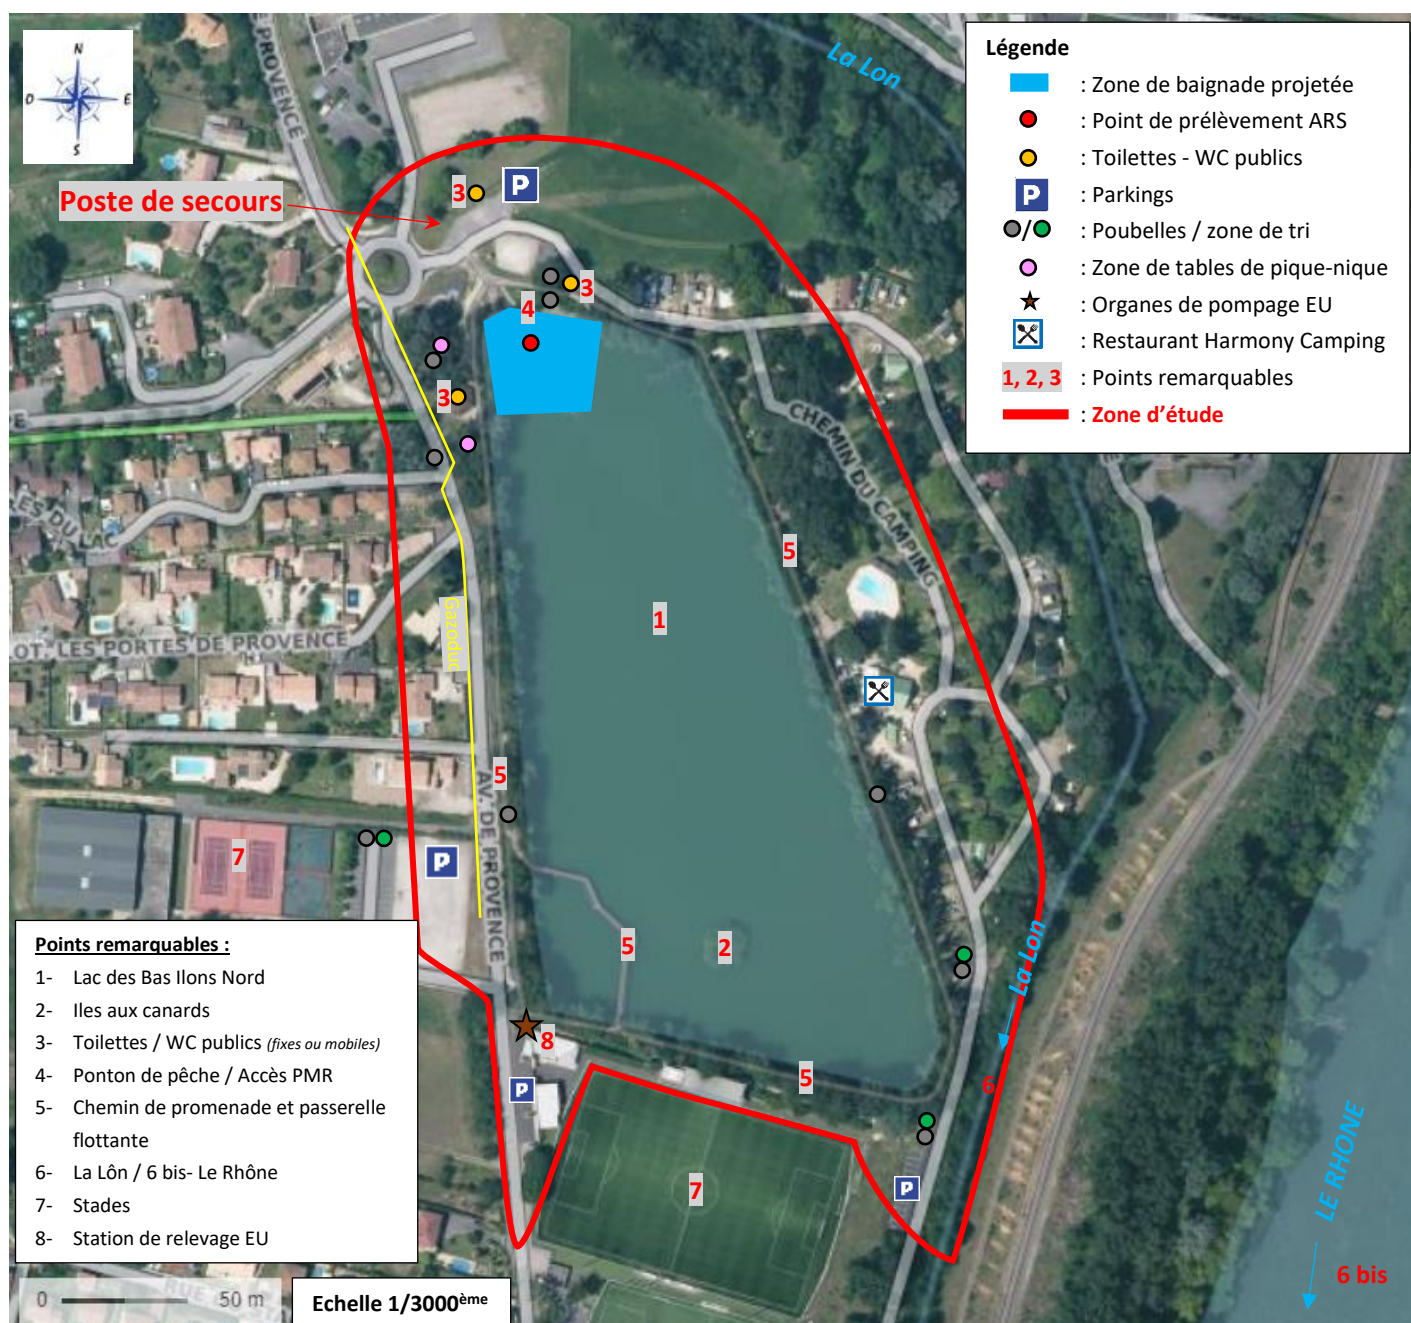
Figure 47 : Localisation de la zone d'étude

Face à cette donnée sous-représentative, la zone d'étude pour l'identification des sources potentielles de pollution a été définie par AEHB CONSEIL à la suite des observations terrain lors de la visite du 10 avril 2024 et des analyses cartographiques et bibliographiques. **La zone d'étude pour l'identification des sources potentielles de pollution sera délimitée par un minimum de 25 mètres autour du plan d'eau avec un plus large développement sur l'amont Nord (alimentation par la nappe) et ponctuellement plus évasé selon les observations d'écoulement et/ou de drainage des eaux pluviales.**

*NB : Le plan d'eau est mal protégé des ruissellements ce qui augmente considérablement les pollutions extérieures directes. D'autres sources de pollutions diffuses sont toutefois possibles via la nappe d'accompagnement du Rhône et/ou de la Lôn ou par submersion en cas d'inondation majeure.*

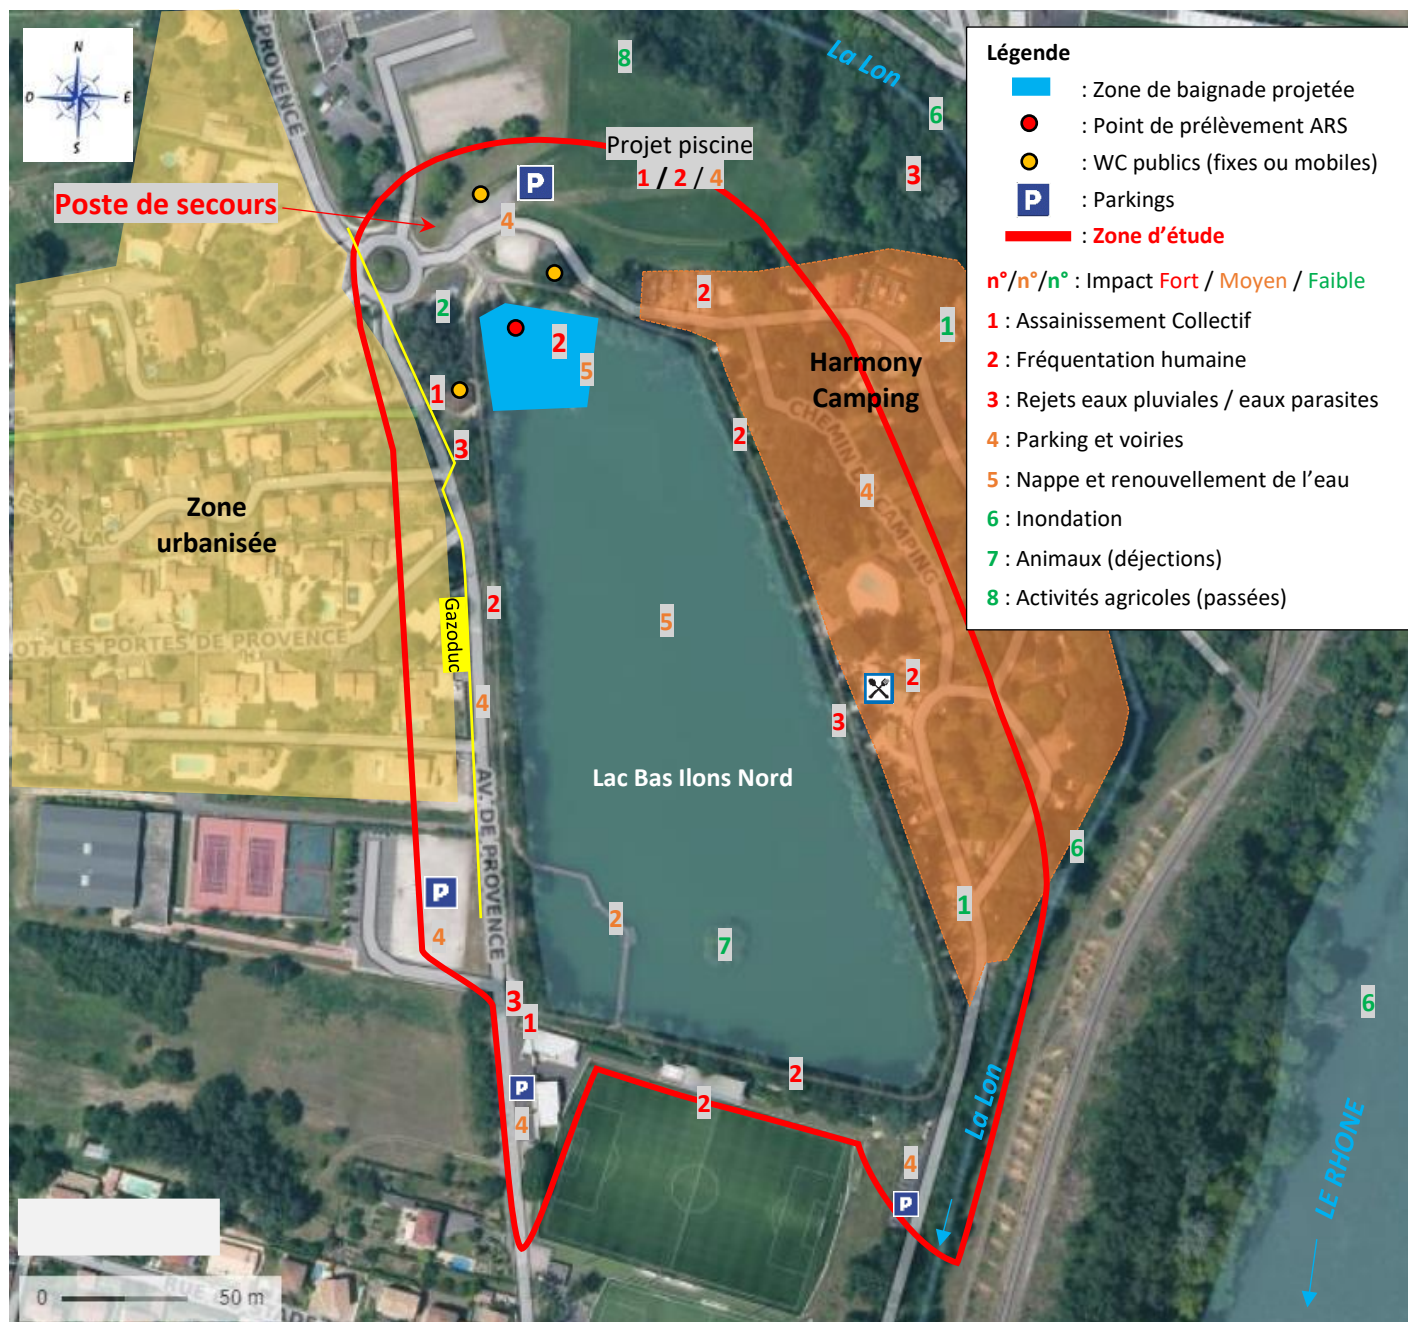
Figure 50 : Localisation de la zone d'étude

La carte suivante reprend l'ensemble des informations des paragraphes précédents.

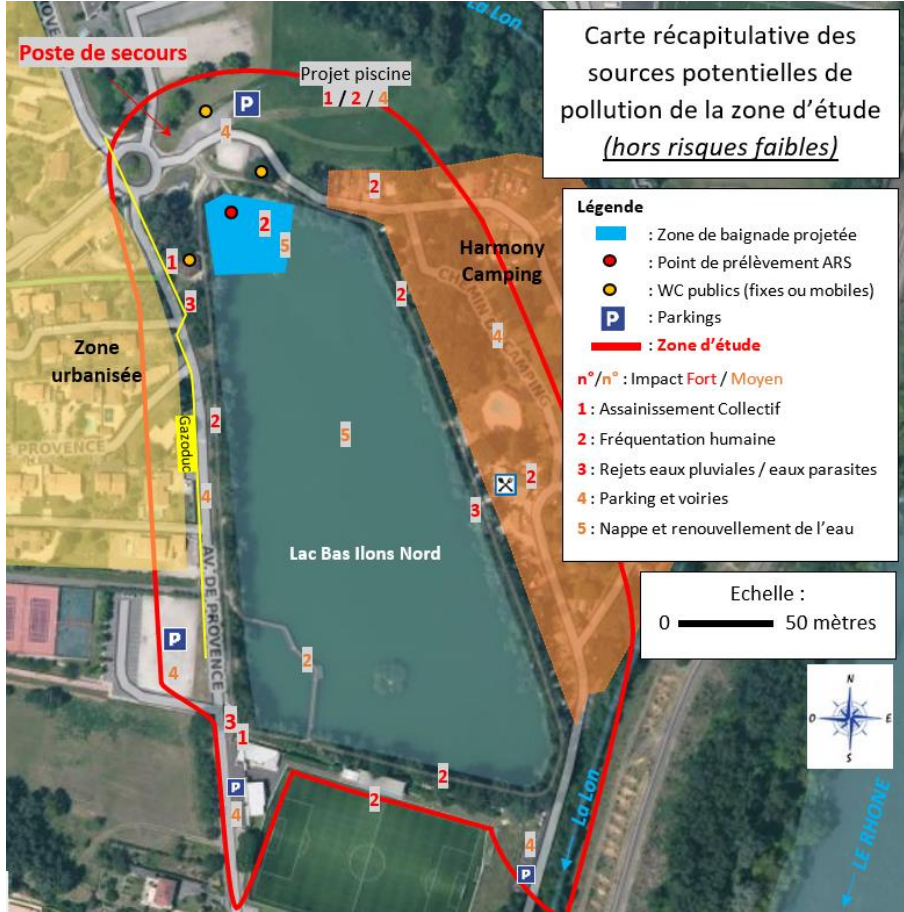
### Carte de la zone d'étude

Carte récapitulative des sources potentielles de pollution de la zone d'étude (*hors risques faibles*)
