*Commune de Arques*

# PROFIL DE VULNERABILITE DES EAUX DE BAIGNADE DU LAC D'ARQUES

Rapport d'étude

Juillet 2024

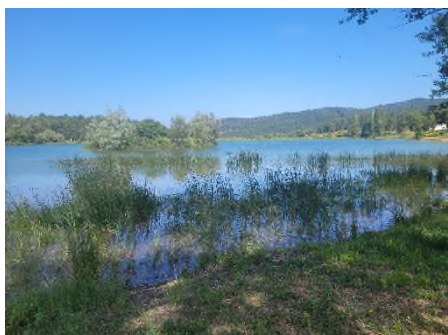
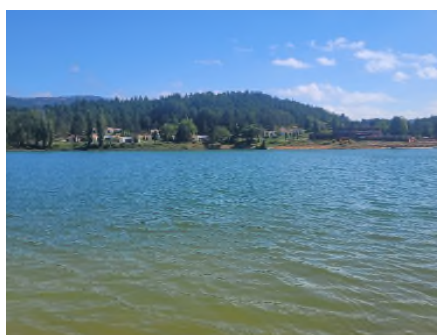
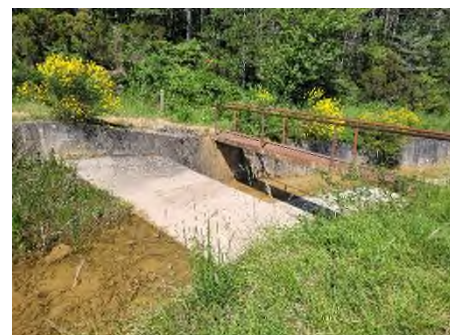
Figure 1 : Vue sur l'environnement du Lac

Le renouvellement de l'eau du lac est difficile à estimer. Selon la commune, le niveau du lac varie peu en saison estivale, ce qui permet donc de supposer que les apports des sources et du ruisseau permettent de compenser l'évaporation de l'eau. Les photographies ci-dessous permettent de visualiser l'environnement du lac et le ruisseau de Lait :

Vue générale sur le lac depuis le village de vacances

Vue générale sur le lac depuis le site de baignade

Vue sur l'ouvrage de surverse

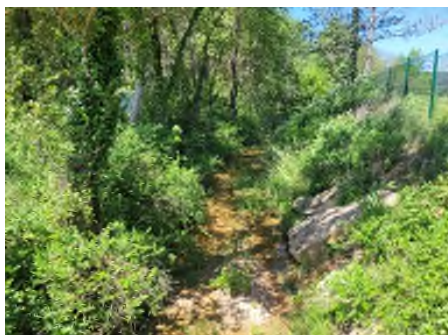
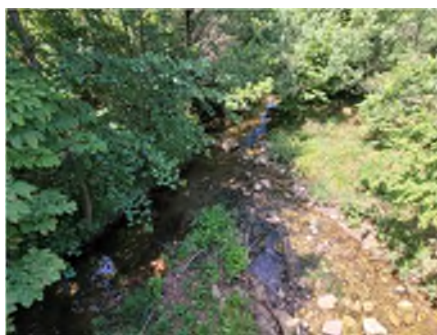
Figure 2 : Vue sur le ruisseau de Lait

Vue sur le ruisseau de Lait au niveau de la confluence

Vue sur le ruisseau de Lait en amont

Zoom sur la transparence de l'eau

Le ruisseau de Lait conflue dans le lac à l'est en bordure du village de vacances. Lors de notre visite le 17/06/2024 il présentait un écoulement faible et clair. Si le ruisseau de Lait présente un écoulement des eaux non pérenne, son apport d'eau par temps de pluie peut être important. Le débit du ruisseau peut être estimé entre 0,3 m<sup>3</sup>/s et 3 m<sup>3</sup>/s en réaction à des pluies de faible à forte intensité compte tenu de son bassin versant.

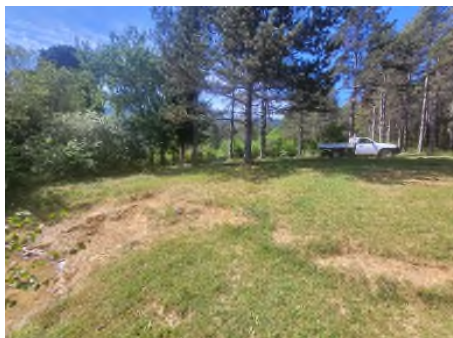
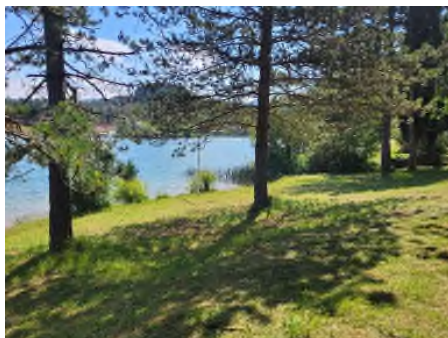
*Figure 3 : Vue sur l'environnement du site de baignade*

*Vue sur la plage 1/3*

*Vue sur la plage 2/3*

*Vue sur la plage 3/3*

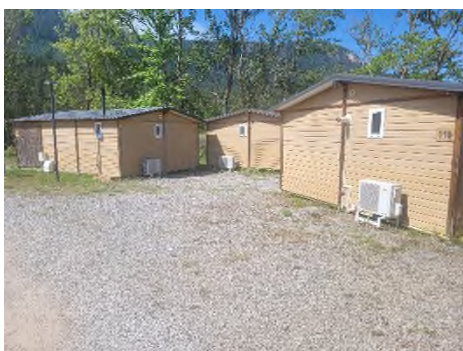
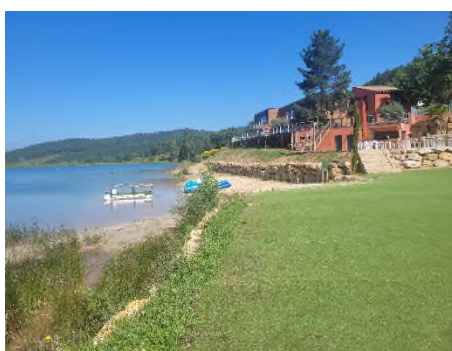
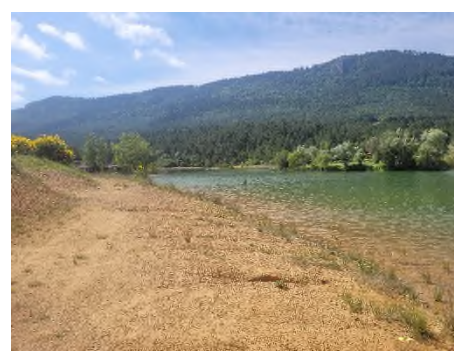
Figure 4 : Vue sur les espaces aux abords immédiats du lac

Vue sur les chalets du village de vacances

Vue sur la plage du village de vacances

Vue sur le lac depuis le village de vacances

Imperméabilisation au niveau du site:  
Au niveau du lac, le village de vacance présente une légère imperméabilisation par la présence des routes, des chalets et des infrastructures du camping.

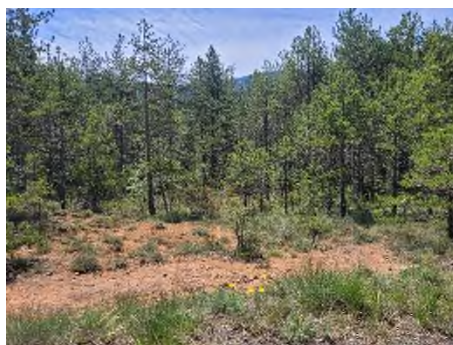
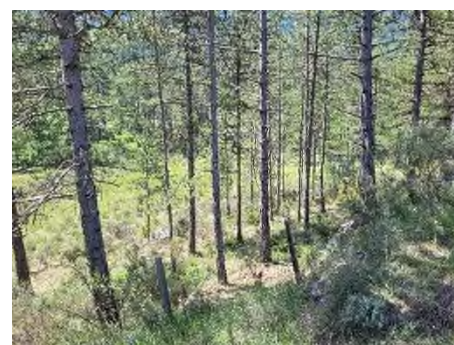
Figure 5 : Vue sur le bassin versant amont

Vue sur les zones de cultures

Vue sur les zones de forêts

**Le lac est bordé par le village de vacances sur son flanc Nord. Pour le reste, le bassin versant du lac est constitué de zones de forêts parsemées de quelques zones de cultures (fourrage). Il n'y a pas de pâturage sur le secteur d'étude.**

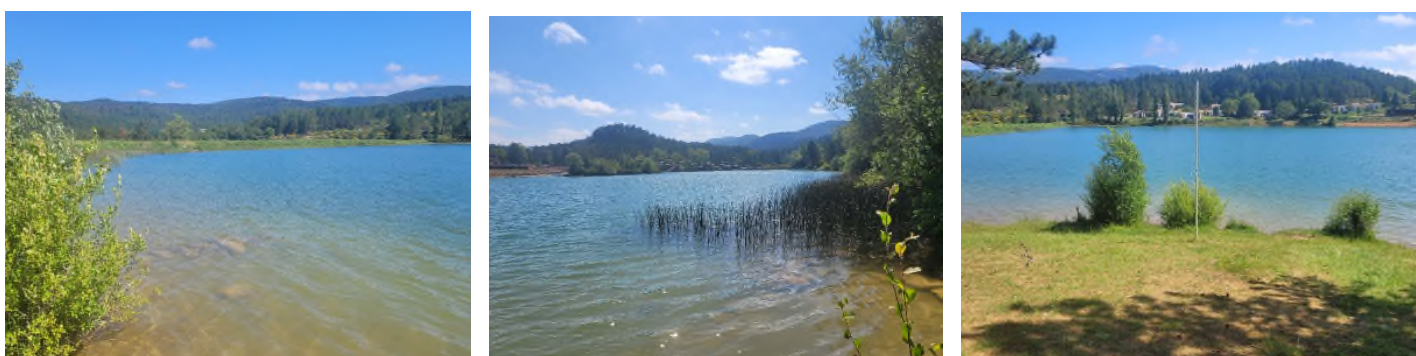
Figure 6 : Vue sur la transparence de l'eau

Transparence de l'eau en plusieurs points de l'Orbieu

**L'eau du site de baignade est plutôt trouble. La remise en suspension de sédiments contaminés peut potentiellement être un facteur de dégradation de la qualité bactériologique de l'eau de baignade.**

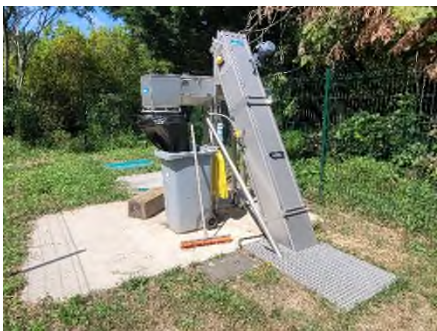
Figure 8 : Vue sur la station d'épuration communale de Arques

Vue sur le poste de dégrillage

Vue sur l'arrivée des eaux provenant du village de vacances et du centre ville

Vue sur les filtres plantés de roseaux

D'après la commune, le réseau réagit peu au temps de pluie au niveau du bassin de collecte du village de vacances.

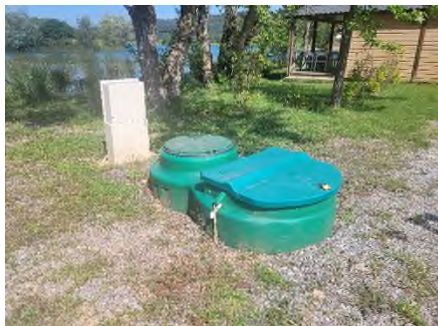
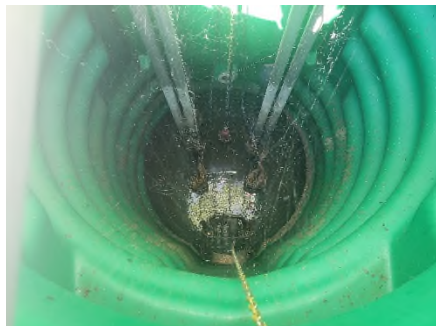
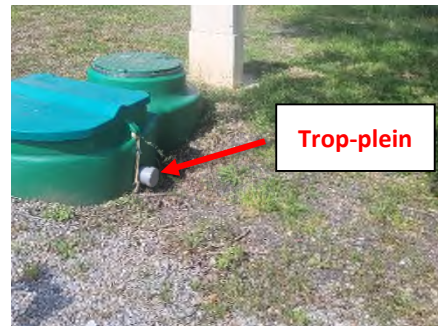
Figure 9 : Vue sur le poste de refoulement du village de vacances

Vue sur le PR – vue extérieure

Vue sur le PR – vue intérieure

Vue sur le trop plein

Le poste de refoulement est muni de deux pompes et a été refait à neuf en même temps que les réseaux du village de vacances en 2020. Il est localisé à une dizaine de mètre du lac et à environ 300 m du site de baignade.

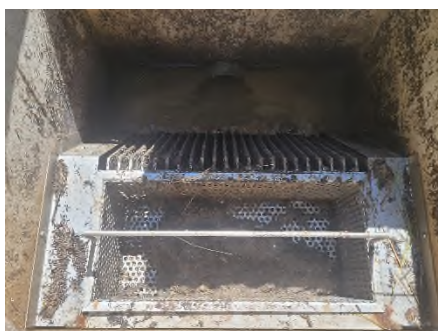
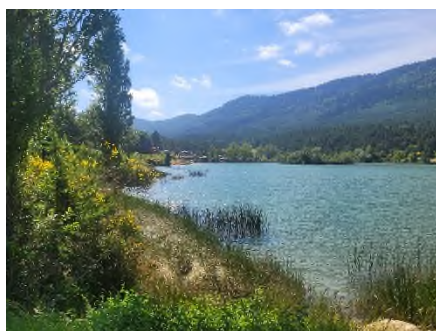
Figure 10 : Vue sur le poste de refoulement du village de vacances

Vue sur le dégrilleur

Vue sur le lac depuis le dégrilleur

Vue sur l'aval du lac depuis le dégrilleur

**L'impact du dégrilleur est jugé nul quelles que soient les conditions.**

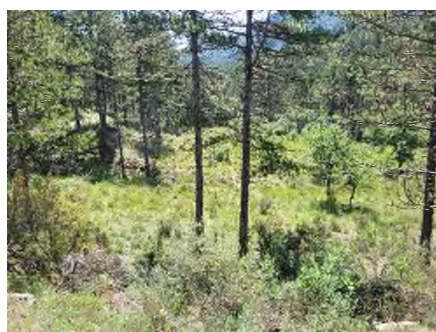
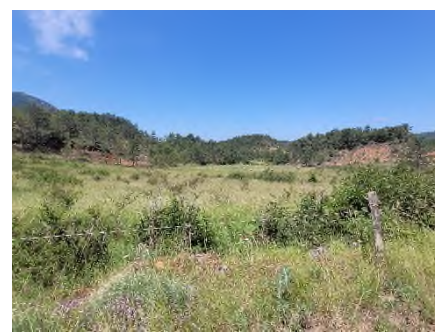
Figure 11 : Vue sur les zones de cultures autour du ruisseau de Lait

Zone de culture

Zone en friche

L'impact des activités agricoles est jugé nul sur la qualité bactériologique des eaux du site de baignade.

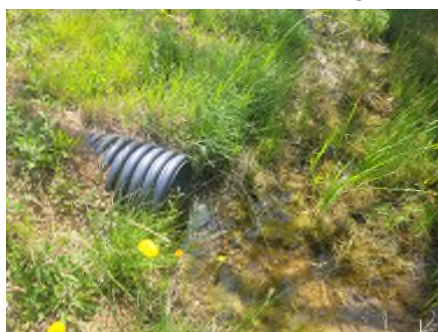
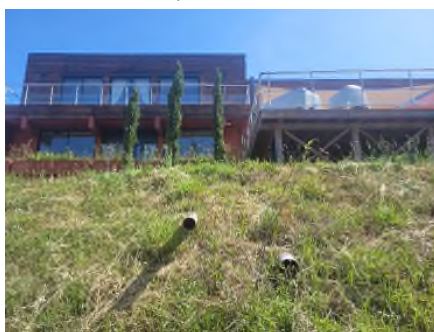
Figure 12 : Vue sur les exutoires pluviaux au niveau du village de vacances

Vue sur le PVC Ø400

Vue sur les buses PVC Ø160 et Ø110

Vue sur la confluence du ruisseau de lait dans le lac

L'ensemble des buses pluviales et du ruisseau de lait est relativement éloigné du site de baignade qui est localisé à l'opposé du lac.

**L'impact du rejet des buses EP2, EP3 et EP4 est jugé nul quelles que soient les conditions.**
