Profil initial de baignade

Plage de Tourony

Commune de Trégastel

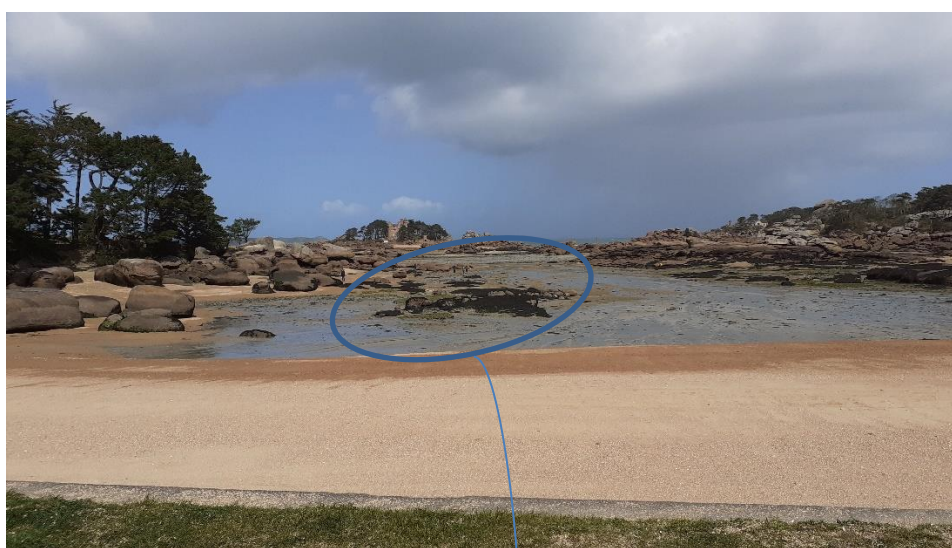
Plage de Tourony avec l'exutoire pluvial au niveau du chenal de sable.

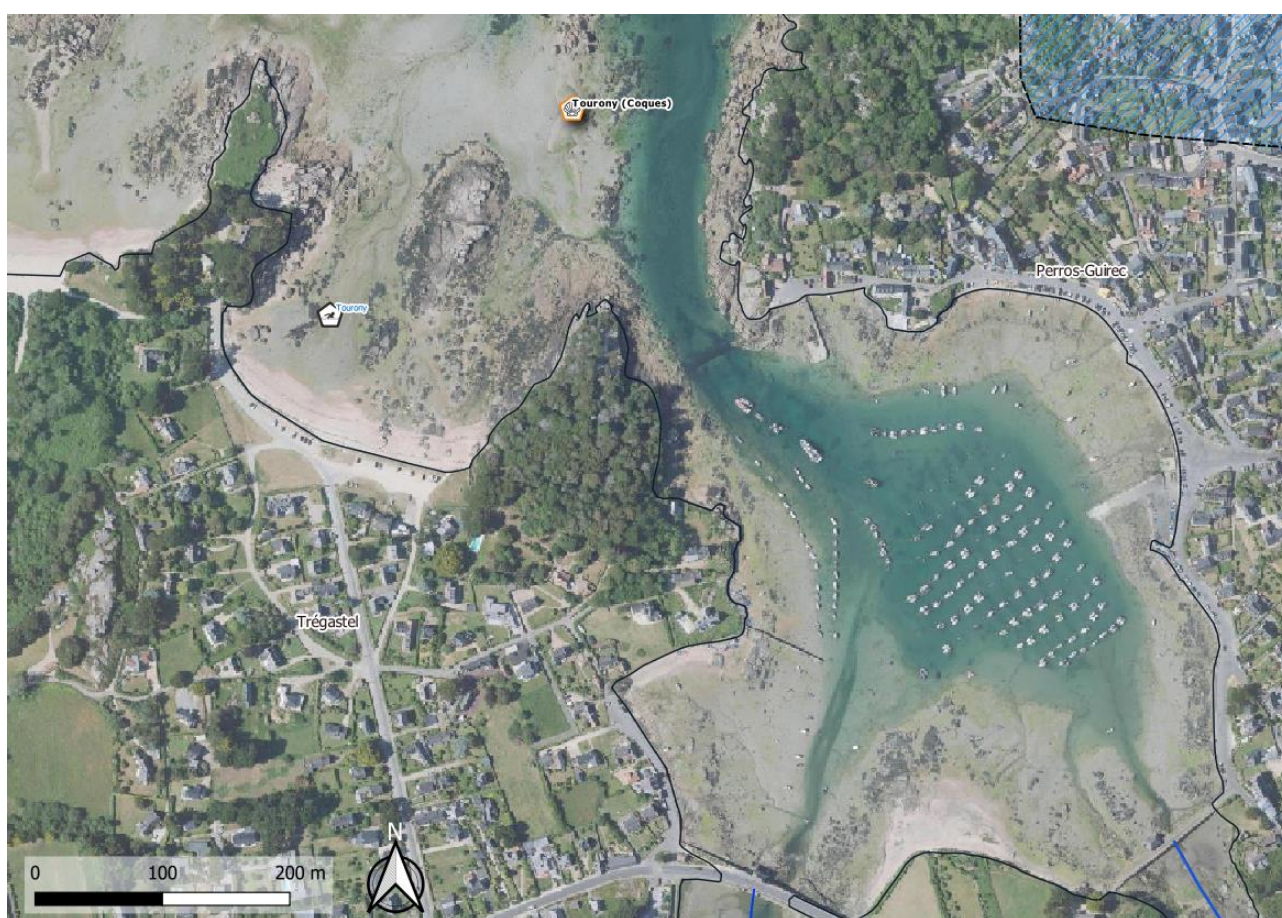
Figure 6 : Localisation du point de suivi ARS

Commune	Plage	code ARS	Coordonnées Lambert 93	
			X	Y
Trégastel	Tourony	22730	223 695	6 878 410

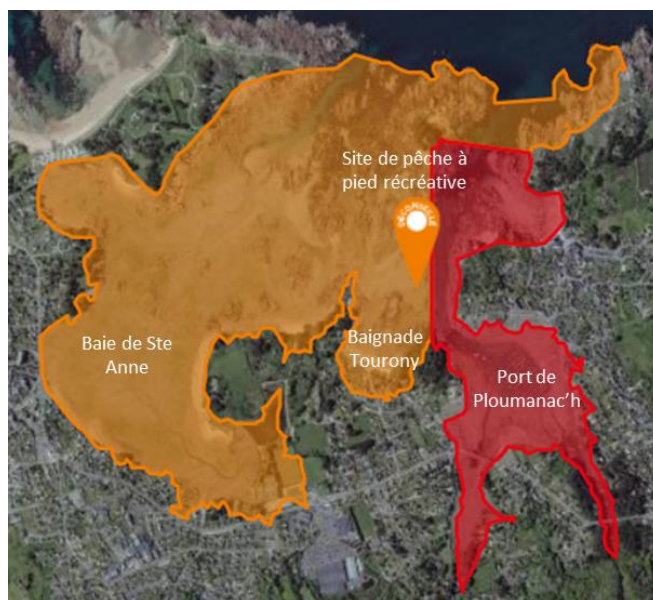
Figure 7 : Carte de la zone interdite de pêche à pied récréative pour le gisement de Tourony.

Ce gisement se situe face à la plage de Tourony sur les bancs de sable menant à l'île de Costaérès, en bordure du chenal d'accès au port de Ploumanac'h. Il est soumis à l'influence des eaux issues du port et à celles des apports diffus des zones urbanisées proches (Perros-Guirec-Ploumanac'h, Trégastel). La pêche et le ramassage de tous coquillages à titre récréatif sont interdits au Sud d'une ligne joignant la pointe à l'Est de la plage de Tourony, les pointes Est de l'île de Costaérès et la roche Beg Min Ar Fao, par arrêté préfectoral du 22 septembre 2016 (figure 7).

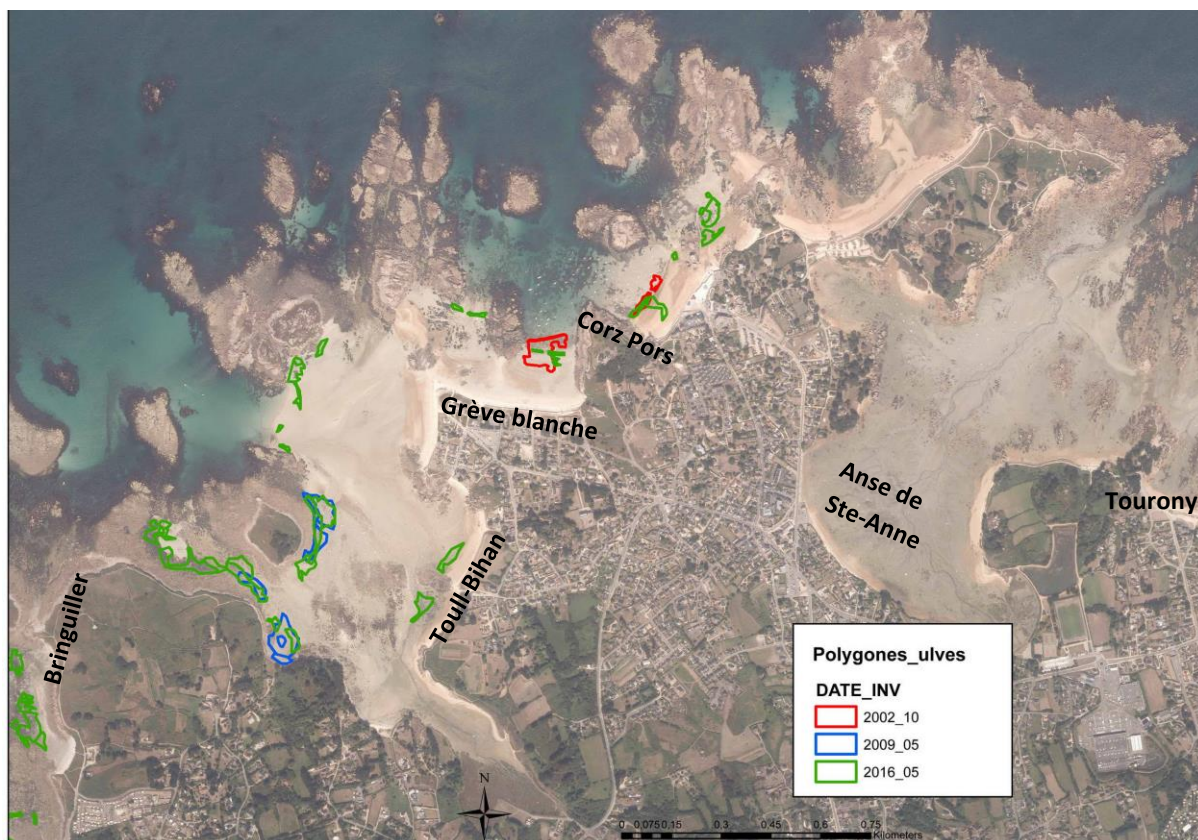
Figure 12 : Carte et tableau des surfaces d'échouages d'ulves relevées sur le site de Trégastel (m2)_ Source CEVA

Des échouages d'ulves ont été relevés sur le littoral de Trégastel seulement à 3 reprises mais jamais sur la baignade de Tourony (Figure 12):

- en octobre 2002 (à l'époque les inventaires étaient en mai, juillet, août et octobre)
- en mai 2009 et mai 2016

En termes de surfaces, elles sont assez minimes et le maximum a été mesuré sur le vol de mai 2016.

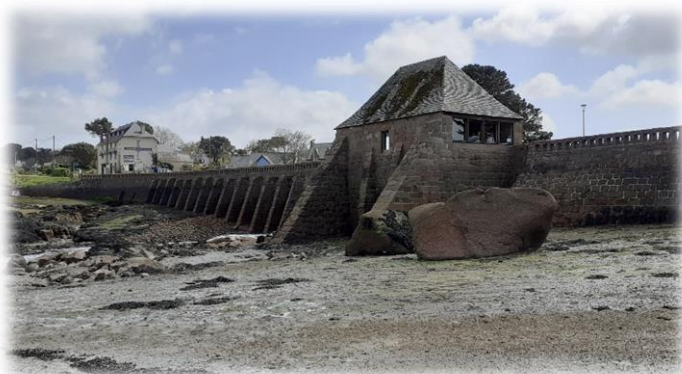
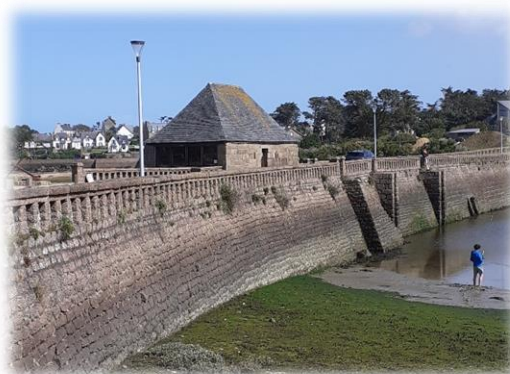
- Le grand Traouiéro qui délimite les communes de Trégastel et de Perros-Guirec, se jette dans le port de Ploumanac'h au niveau du moulin à blé de Trégastel (Milin Glaz)

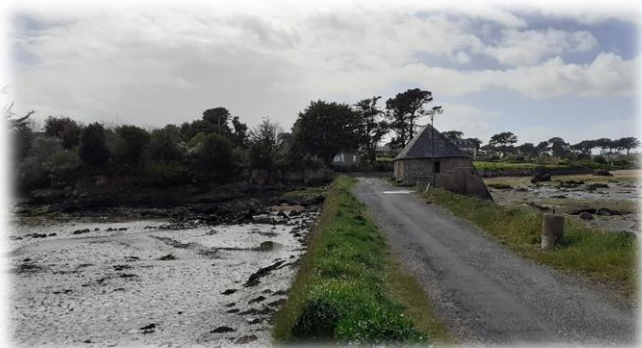
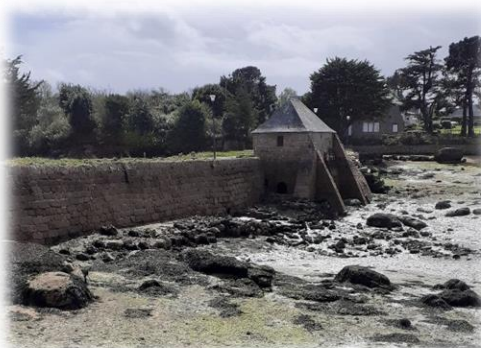
- Le petit Traouiéro qui se jette également dans le port au niveau du moulin à glace de Ploumanac'h (Milin Ru)

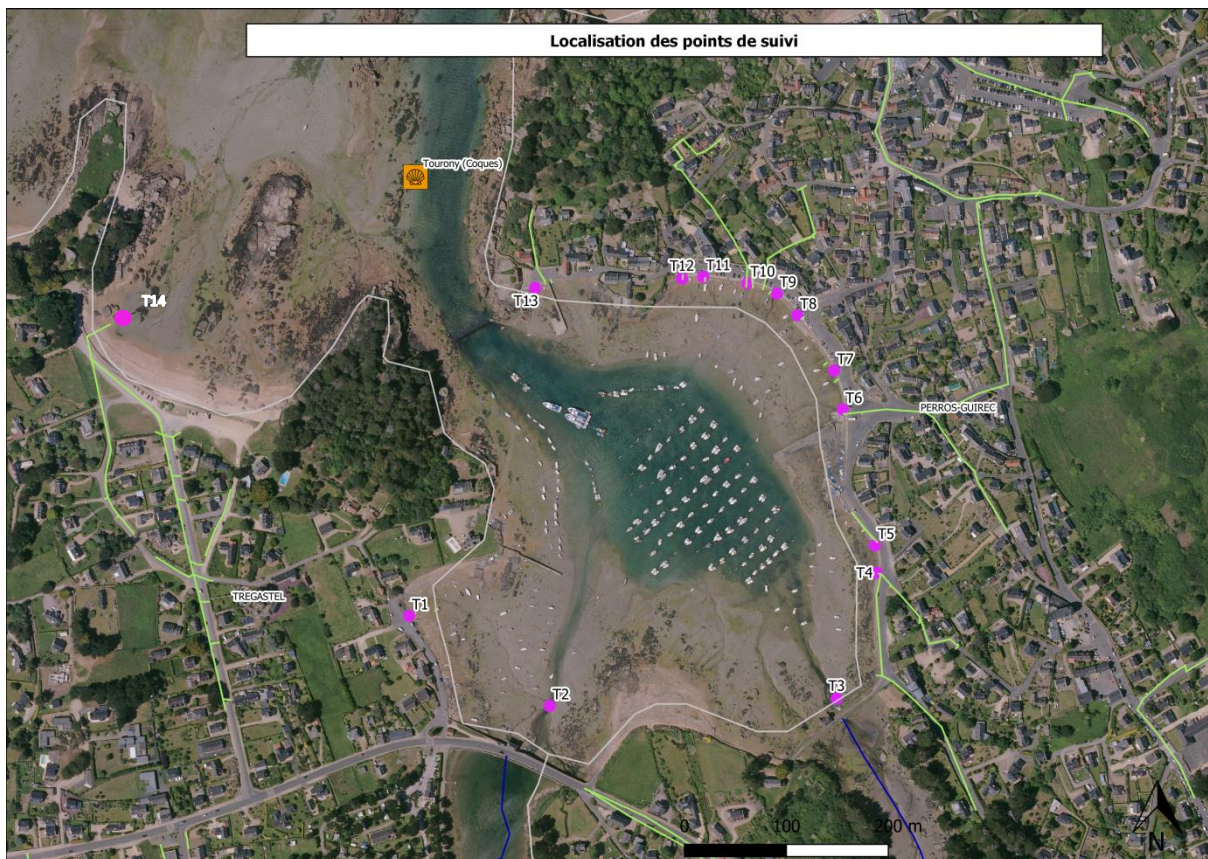
Figure 16 : Carte de localisation des points de suivi des 4 campagnes complémentaires de l'étude du SAGE Baie de Lannion de 2020 à 2022.

Une enquête terrain a d'ailleurs été réalisée en novembre 2020 dans le cadre d'une étude SAGE Baie de Lannion pour identifier tous les rejets visibles sur cette bande côtière. De nombreux écoulements pluviaux ont été observés au niveau du port de Ploumanac'h et un seul au niveau de la baignade de Tourony. Cette visite de terrain avait également pour but de préparer les futurs points de suivi visant à alimenter l'étude du SAGE Baie de Lannion. En effet, 4 campagnes spécifiques ont été menées dans le cadre de l'étude entre fin 2020 et début 2022 avec au total 14 points suivis (Figure 16).

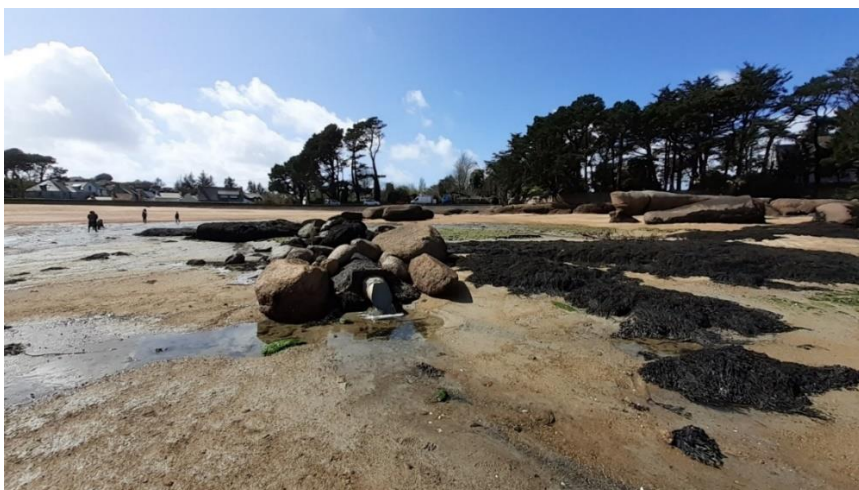
Figure 35 : Photos de l'exutoire pluvial situé à l'Ouest de l'estran. Source LTC 2024

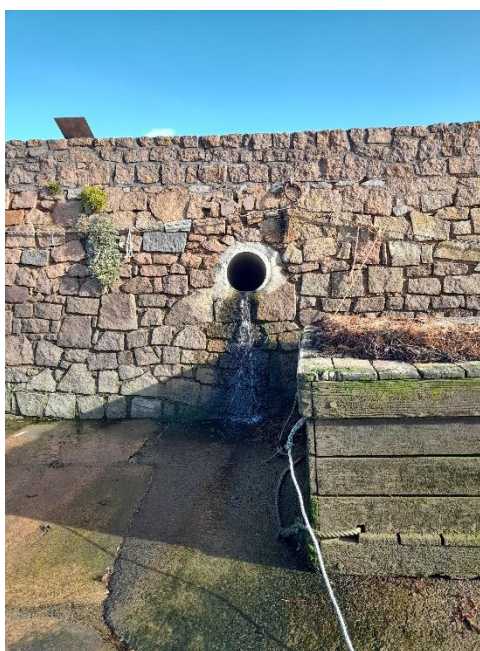
Figure 36 : Photo de l'exutoire pluvial situé près du poste de refoulement de Bellevue. Source LTC 2024

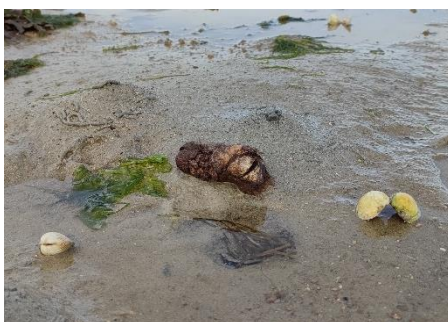
- déjections de chiens (hors surveillance), d'oiseaux, de chevaux. A noter que des chiens et chevaux sont régulièrement observés sur la plage, ainsi que des déjections (Cf. photo ci-dessous).

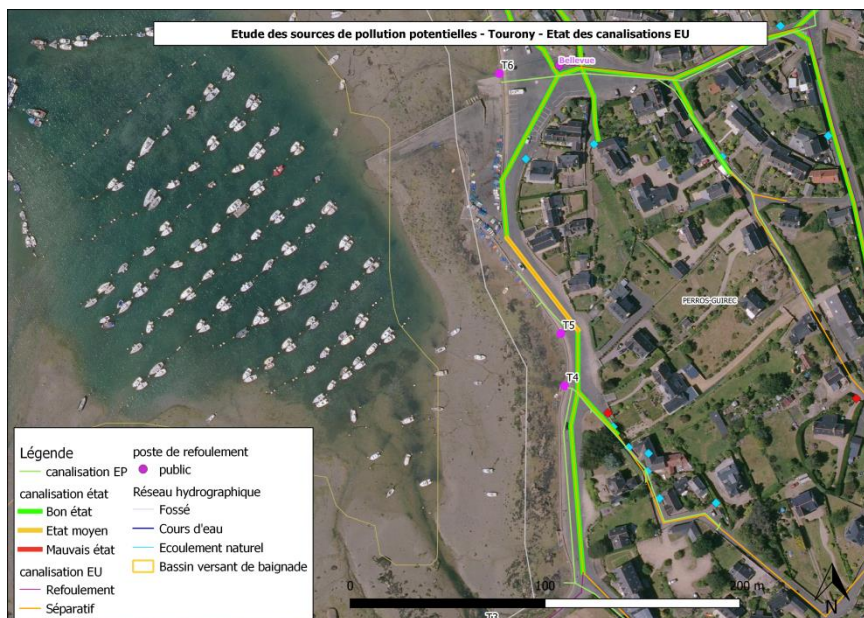
Figure 40 : Localisation des sources de pollution potentielles affectant le secteur Port de Ploumanac'h Est et état des canalisations EU – source : Orthophotoplan, SAGE BL, LTC – Conception : SAGE BL – mars 2021
