Commune de Celles

Profil de vulnérabilité des eaux de baignade

Les Vailhès (Lac du Salagou)

Réalisation du profil : Avril 2011

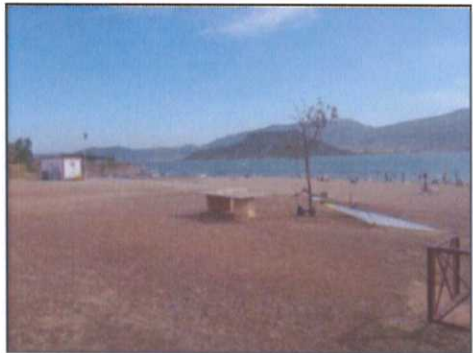
<p style="text-align: center;"><i>Plage aménagée de galets et terres rouges (ruffes du Salagou)</i></p>

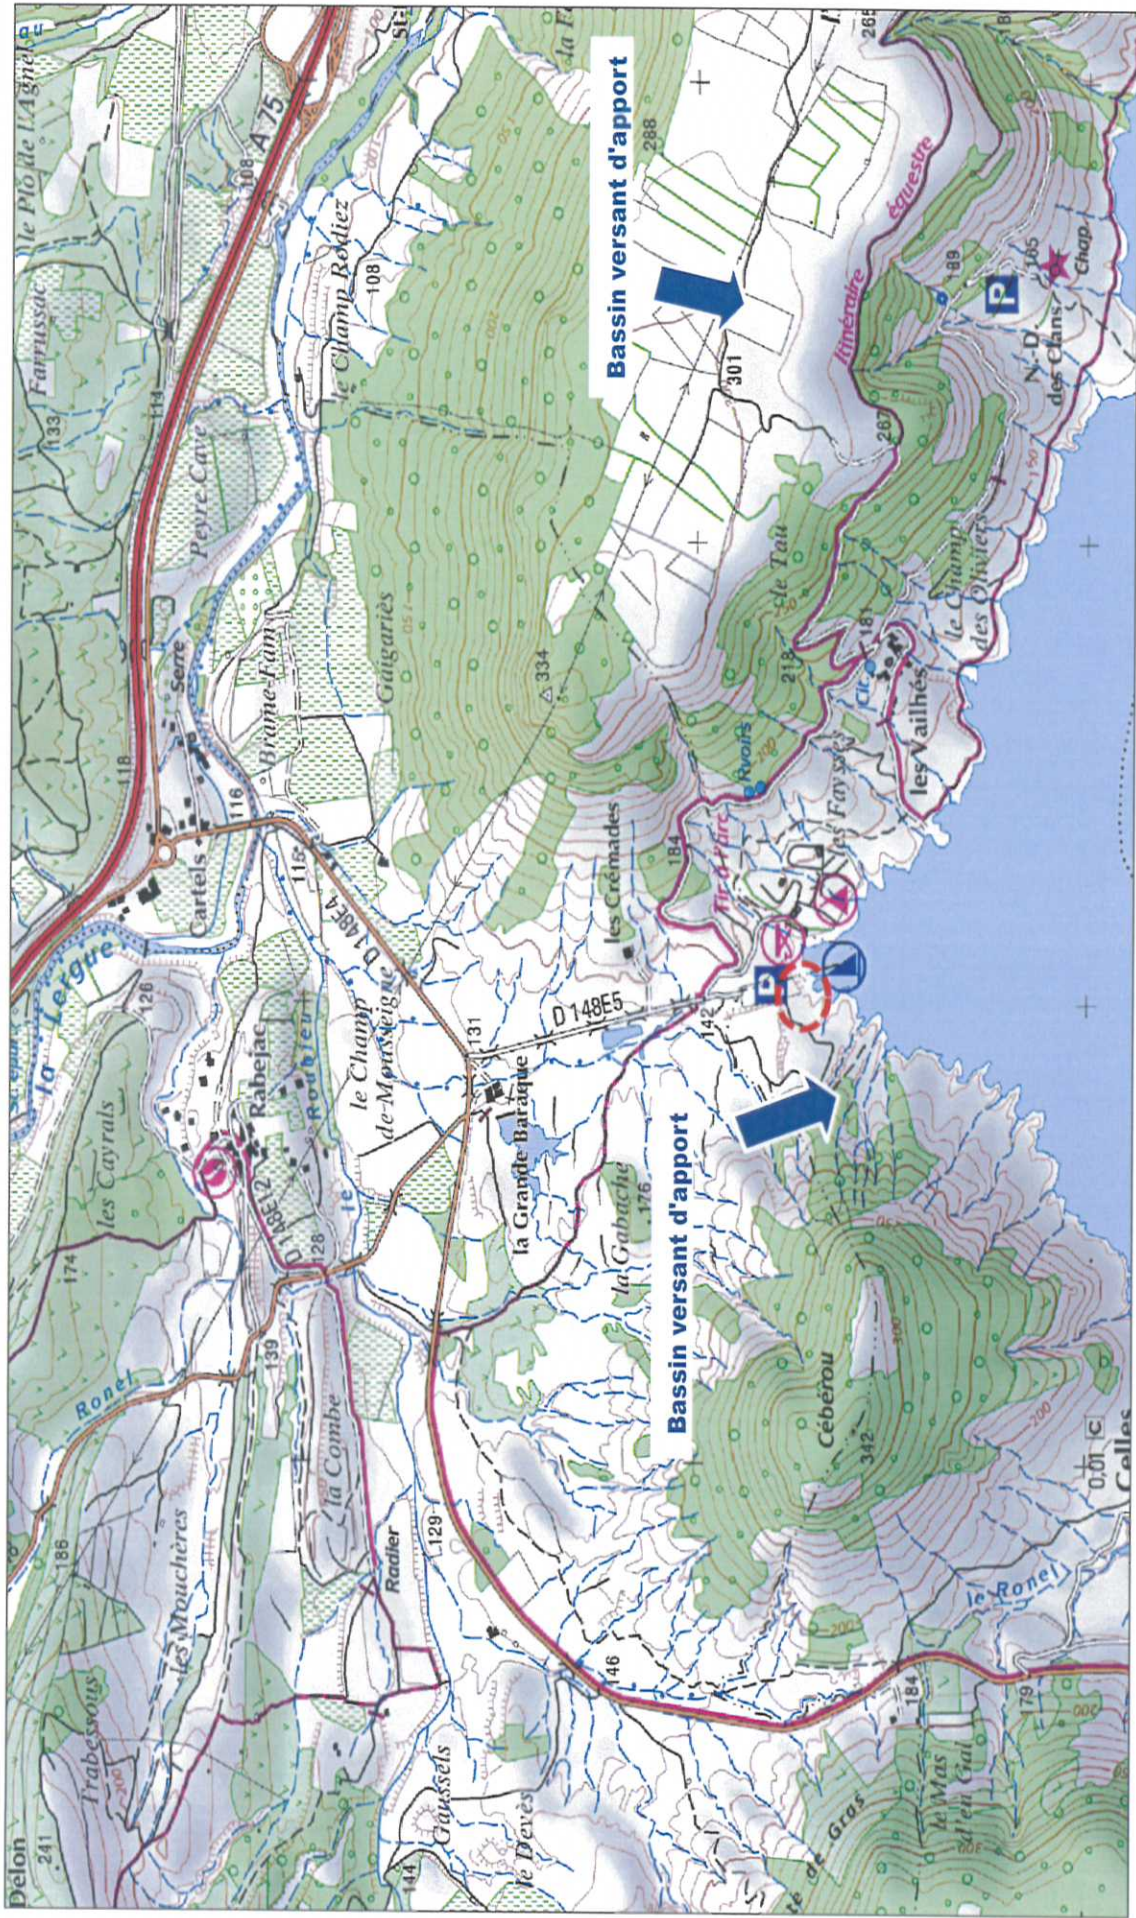
Fiche 1 : Détermination de la Zone d'étude

Temps de transfert estimés en heures :
BASSES EAUX TEMPS SECS

Temps de transfert estimés en heures :
BASSES EAUX POST ORAGE / AVERSE

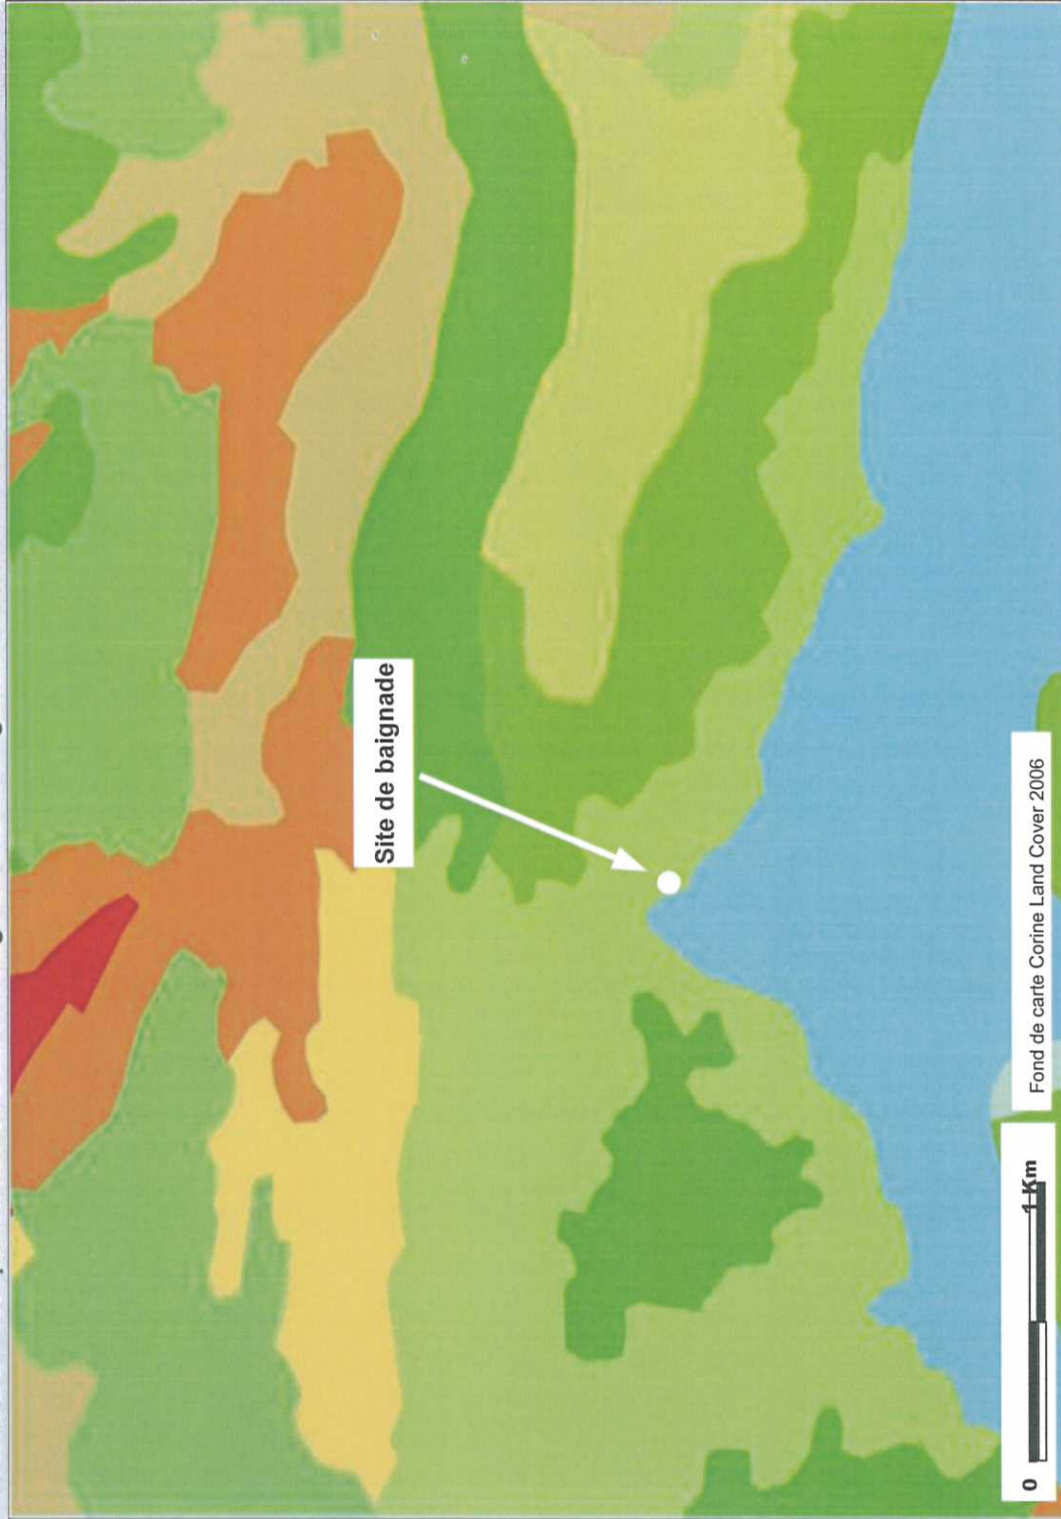
Fiche 2 a : Occupation des sols au voisinage du site de baignade

La zone de baignade des Vailhès se situe sur le secteur nord du lac du Salagou, au niveau du camping des Vailhès. Le site s'inscrit dans un territoire naturel aride peu végétalisé et dépourvu de zones densément urbanisées. La roche affleure sur la majorité du territoire. Les terrains agricoles sont également très peu répandus aux abords de la zone d'étude.

L'occupation des sols sur le secteur d'étude de la baignade des Vailhès ne constitue pas un facteur potentiel majeur de dégradation de la qualité bactériologique des eaux de baignade.

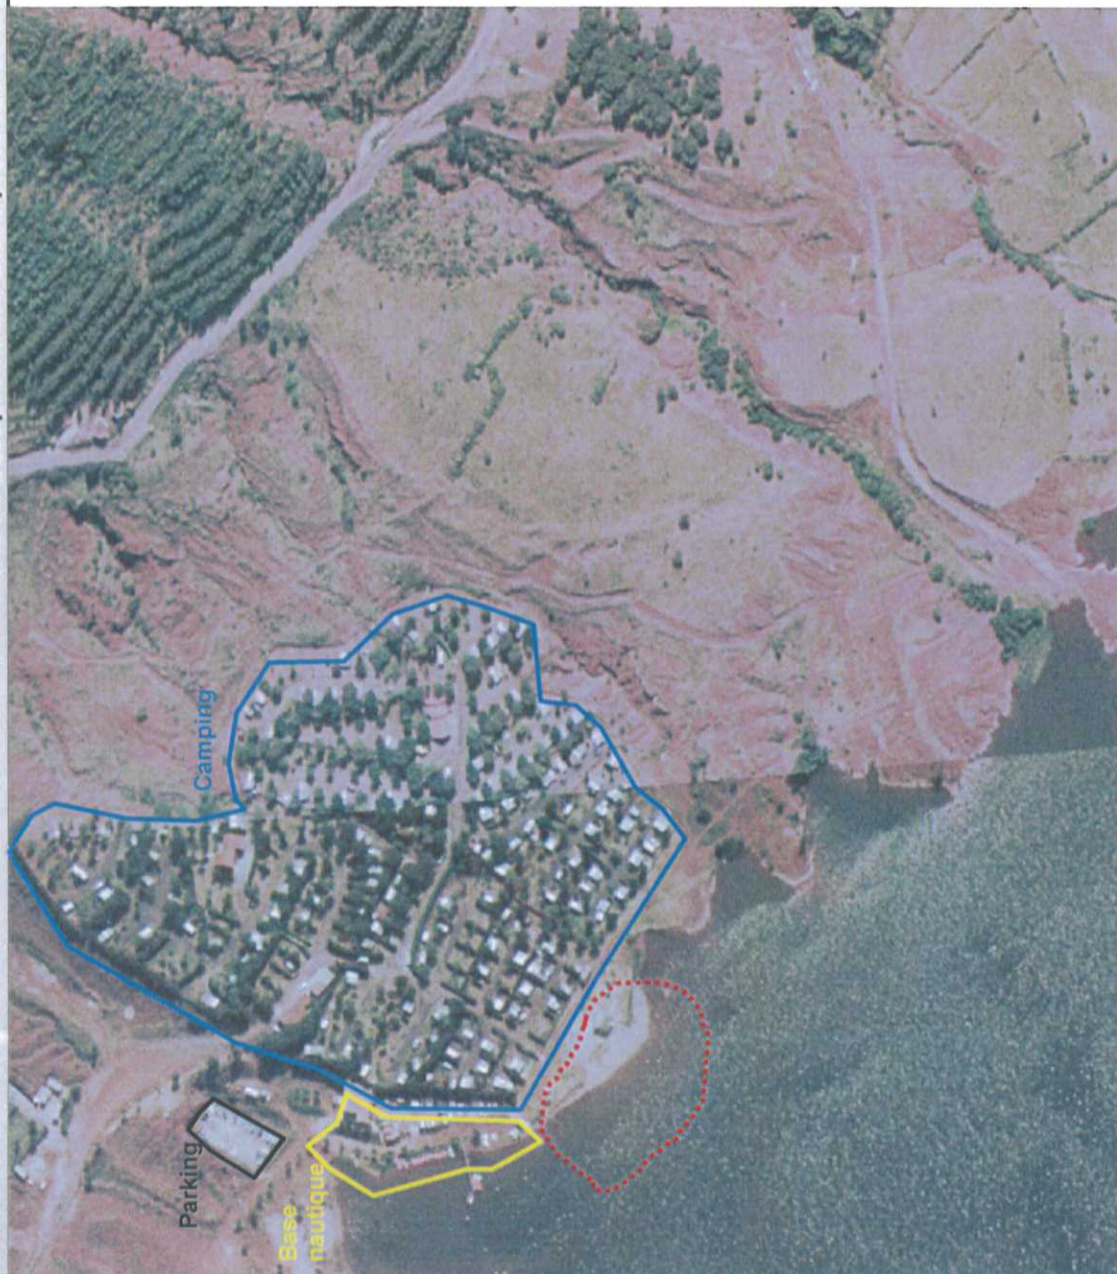
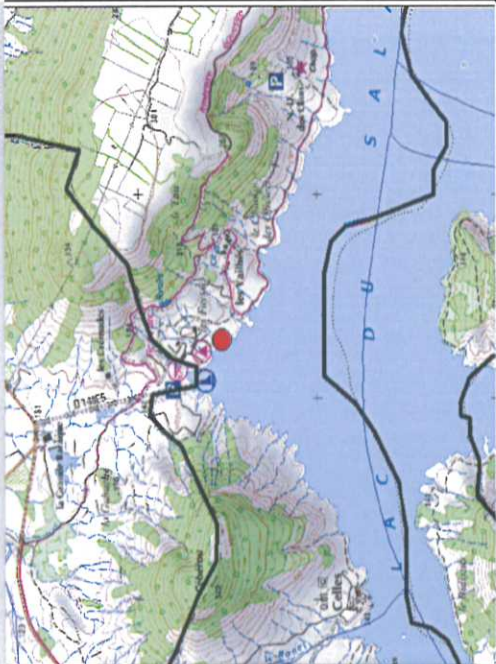
Fiche 3 : Occupation des sols à proximité du site de baignade

La zone de baignade des Vailhès est implantée sur les rives nord du lac du Salagou.

Le bassin versant du lac consiste globalement en un vaste espace naturel, localement urbanisé au niveau des petits villages d'Octon, Salasc, Celles et Liausson.

Aux abords immédiats de la zone de baignade, se distinguent les principales caractéristiques, activités et usages suivants:

- Camping des Vailhès,
- Base nautique.
