Commune de Saint-Jean-le-Thomas

Plage Face RD 241

Elaboration du profil de vulnérabilité

Rapport technique

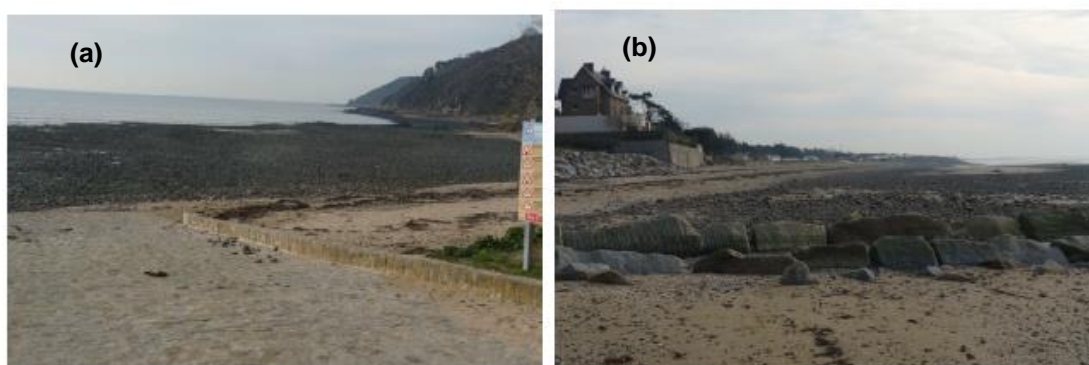
Figure 2 : Plage Face RD 241 – Vues de janvier 2012 (SMBCG) - (a) Vue au nord – (b) Vue au sud

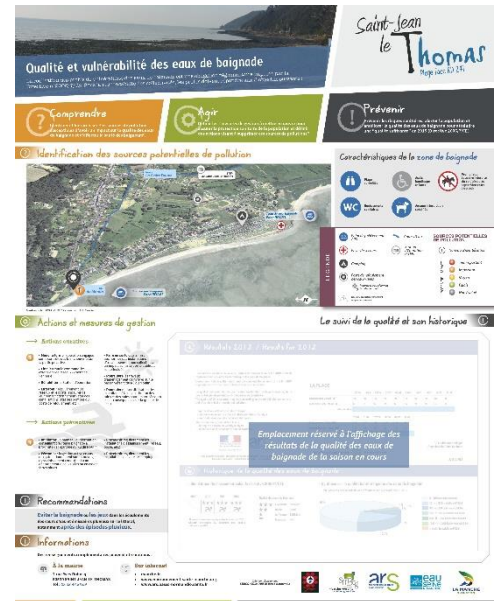
En plus des résultats de la saison en cours, ce panneau identifiait jusqu’à la fermeture de la plage en 2018 les caractéristiques de la zone de baignade, les sources potentielles de pollution susceptibles d’impacter la qualité des eaux de la plage ainsi que les actions à mener pour les supprimer (Figure 3).

Panneau d’affichage	
Localisation :	Au niveau de l’accès à la plage
Visibilité :	Bien visible
Mise à jour :	A réception des résultats

Figure 3 : Panneau d’affichage de la plage de Saint-Jean-le-Thomas (Face RD241)

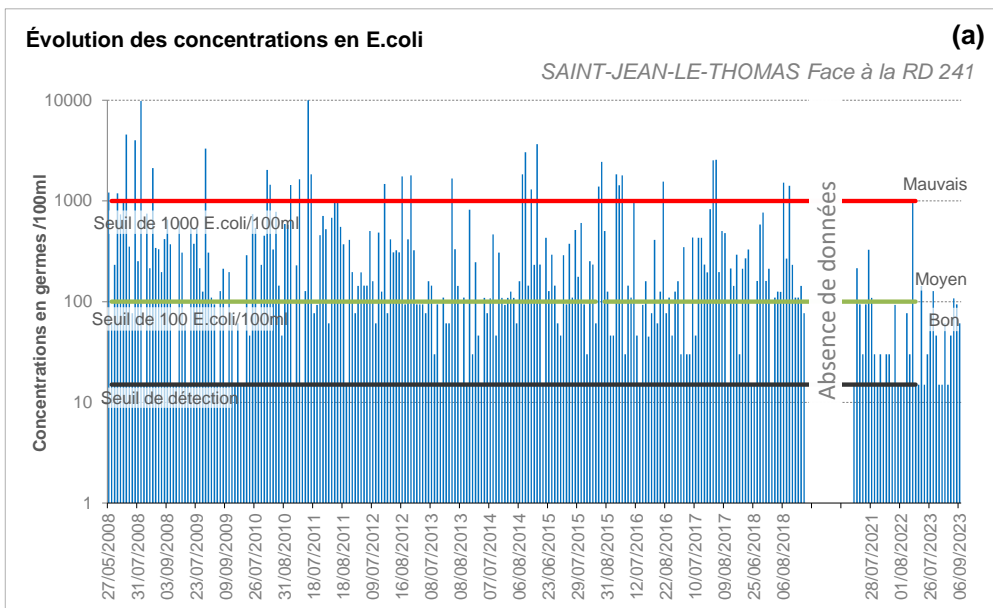
Figure 4 : (a) Évolution des concentrations en E.coli entre 2008 et 2023

Les dépassements du seuil de mauvaise qualité (1000 E.coli/100ml) étaient alors relativement fréquents (33 dépassements sur un total de 238 analyses). Leur succession au cours des saisons a induit une qualité insuffisante des eaux de baignade conduisant à la fermeture de la plage au début de la saison estivale de 2018 (Tableau 4).

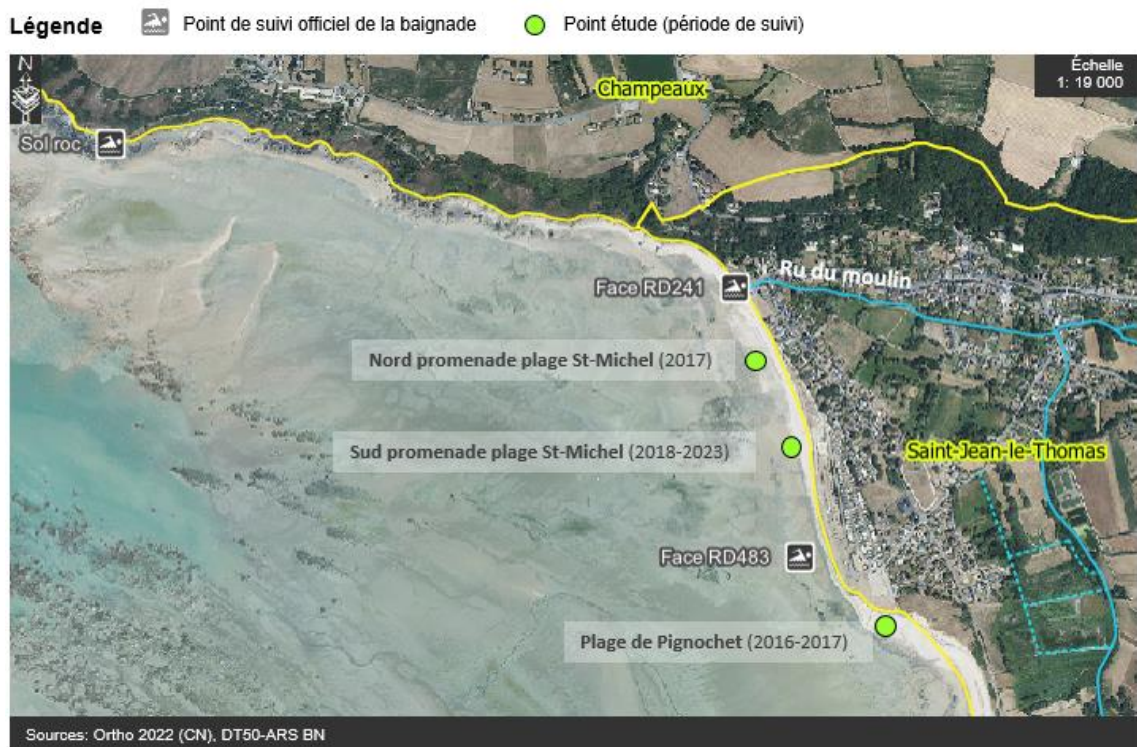
Figure 7 : Localisation des points de suivi officiels et points étude des plages du secteur

Au regard de l'absence d'autres rejets de proximité, notamment sous les enrochements, la détection de contaminations d'origine aviaire sur cette plage (Tableau 3) et sur le point étude « sud de la promenade de la plage St-Michel » pourrait constituer une piste quant à l'origine de ces pollutions très localisées.

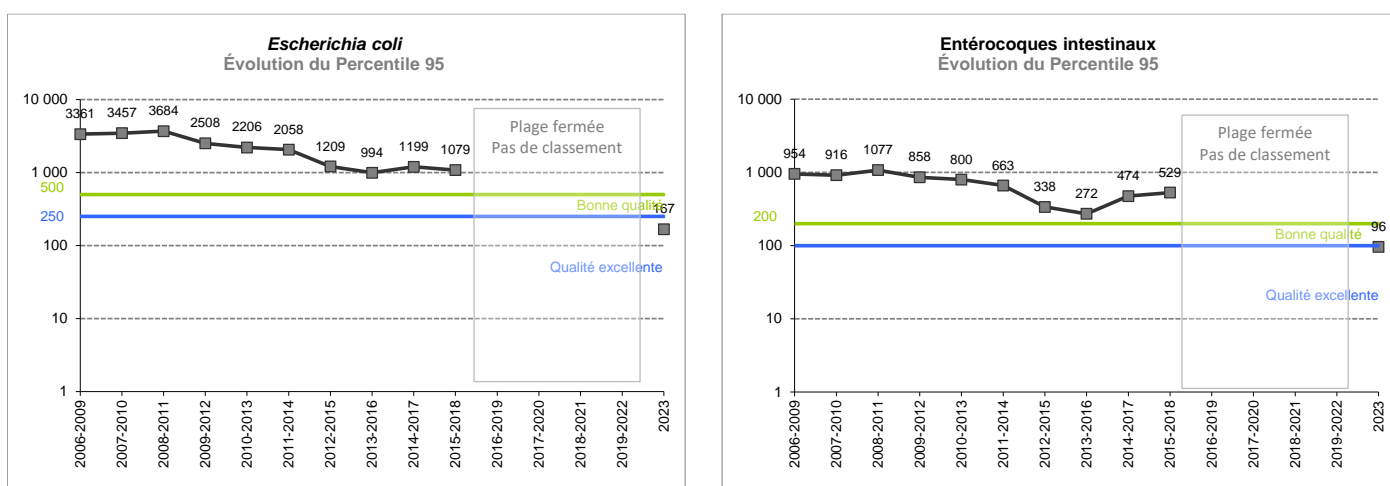
Figure 8 : Évolution du percentile 95 pour *E.coli* et les Entérocoques intestinaux

Malgré la sensible amélioration de qualité, comme l'indique l'évolution du percentile 95 sur les paramètres *E.coli* et Entérocoques entre 2009 et 2018 (Figure 8), le bruit de fond microbiologique et les fortes teneurs en germes encore régulièrement relevés sur la plage induisaient toujours une qualité insuffisante justifiant la fermeture permanente de la baignade à partir de la saison 2018. Sur la base des analyses de la seule saison 2023, les percentiles 95 de ces deux paramètres indiquent une nette amélioration de la qualité des eaux de baignade ; justifiant ainsi la demande de réouverture officielle de la baignade sur cette plage.

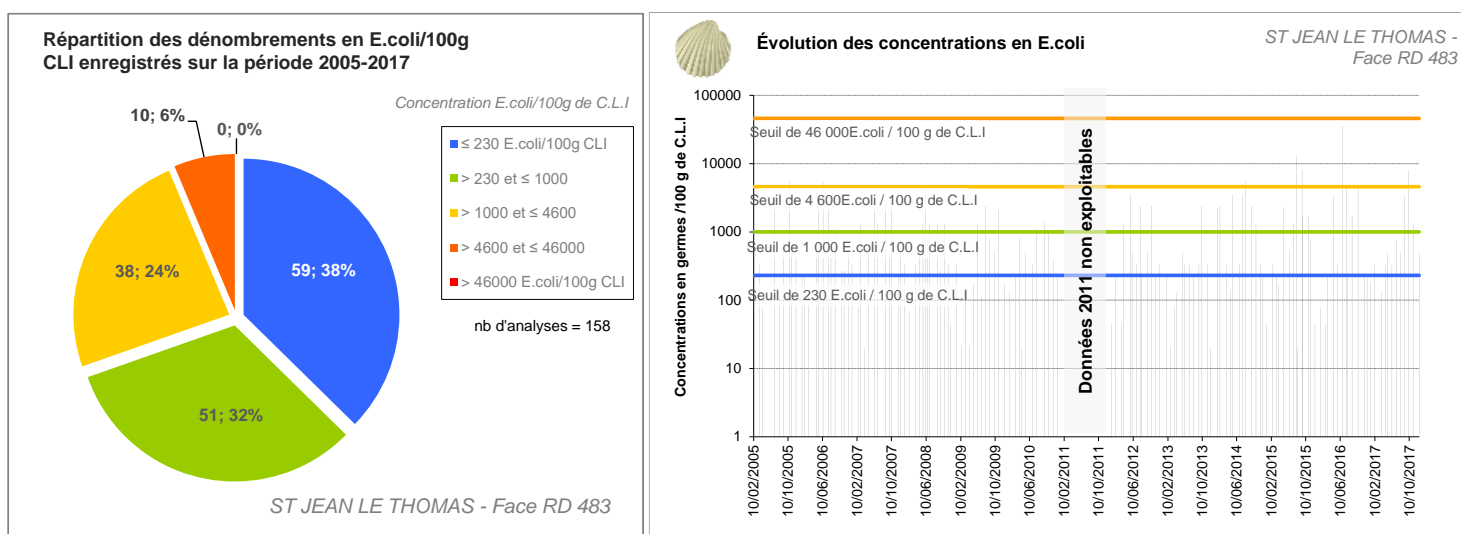
Figure 11 : Évolution des concentrations en E.coli sur les coques de Saint-Jean-le-Thomas

Le suivi réalisé sur les coques du point Saint-Jean-le-Thomas ou Dragey (selon présence des coques) indique que le seuil de 1000 E.coli /100g de C.L.I était jusqu'en 2017 régulièrement dépassé (Figure 11), notamment par temps de pluie lorsque le gisement de coques est sous l'influence des écoulements continentaux du Ru du Moulin. La zone était alors interdite à la pêche compte tenu des contaminations régulièrement enregistrées (Arrêté préfectoral CM-S-2017-008 du 21 décembre 2017). Il est à noter que les coques, coquillages fouisseurs en contact direct avec les sédiments qui adsorbent les bactéries, sont généralement plus sensibles aux pollutions microbiologiques que les coquillages non fouisseurs tels que les moules.

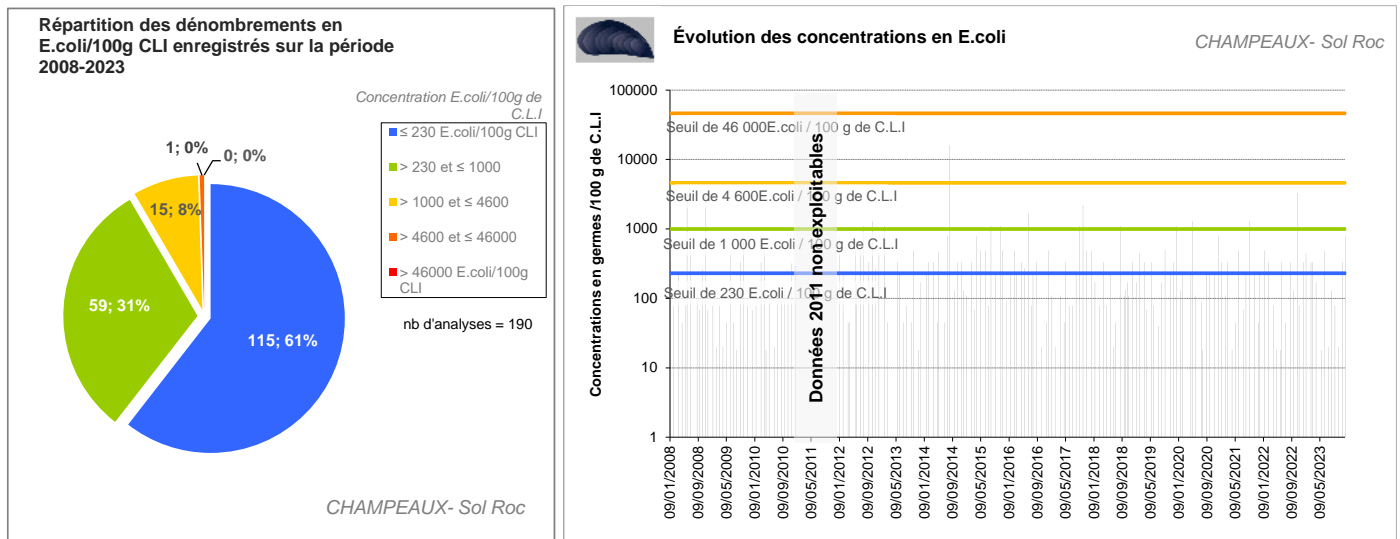
Figure 12 : Évolution des concentrations en E.coli sur les moules de Champeaux

Ces dérives ont été généralement enregistrées à la suite de cumuls de pluie significatifs ou lors de marée de vive-eau.

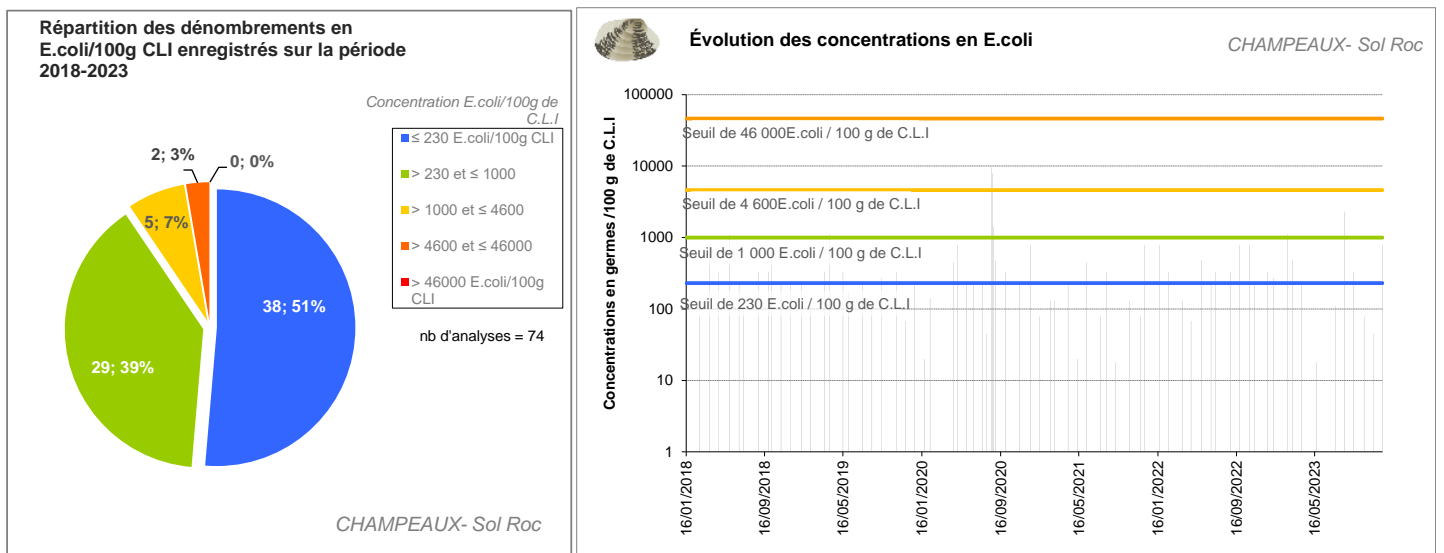
Figure 13 : Évolution des concentrations en E.coli sur les palourdes de Champeaux

Initié qu'à partir de 2018, le suivi réalisé sur les palourdes à Champeaux avait pour objectif d'évaluer la qualité sanitaire du gisement qui s'avérait être fortement exploité par les pêcheurs à pied (cf. supra). Les données acquises paraissent indiquer une qualité moyenne (Figure 13) comme celle relevée sur les moules prélevées un peu plus haut sur l'estran de Champeaux (Figure 10). Au regard de ces résultats, la zone fait aujourd'hui l'objet d'un classement B (arrêté préfectoral du 6 novembre 2023).

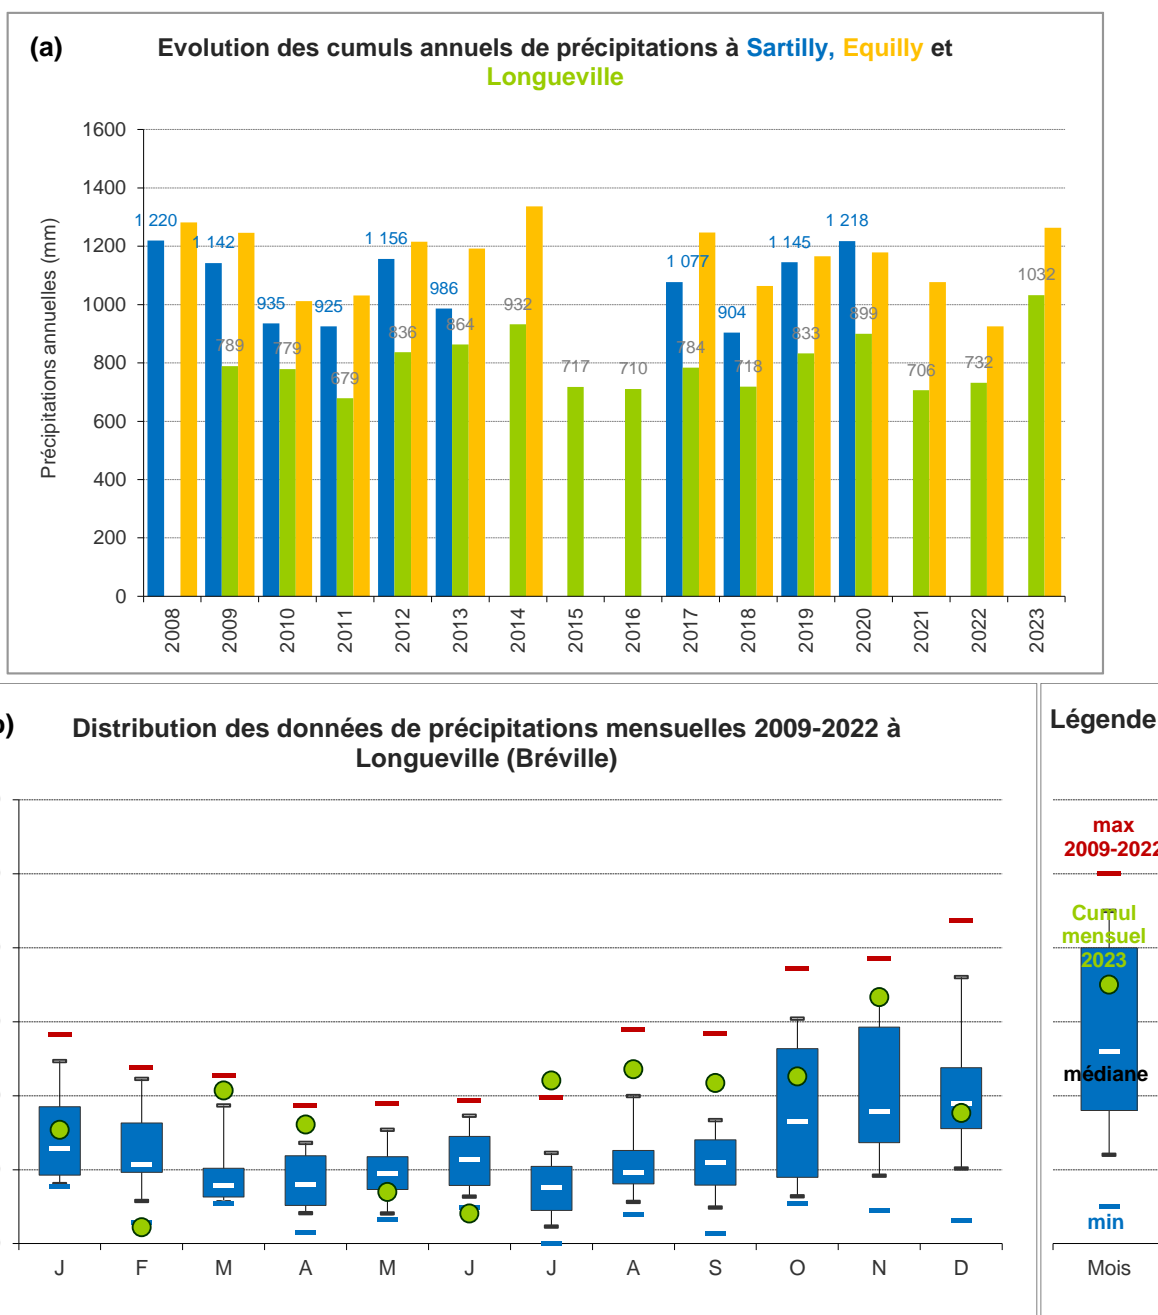
Figure 14 : (a) Évolution annuelle des précipitations 2008-2023 (nc : année non complète) – (b) Distribution des précipitations mensuelles sur la station de Longueville entre 2009 et 2023 (Données Météo France)

Le département de la Manche se situe dans un régime océanique tempéré. Les précipitations annuelles enregistrées sur les stations de Sartilly et d'Equilly varient entre 900 et 1340 mm sur la période 2008-2023. Elles indiquent un régime de pluie beaucoup plus soutenu que sur la station plus côtière de Longueville (Figure 14). Implantée sur la zone d'étude, les données de cette station « bénévole » Météo France de Sartilly, seront donc à privilégier pour l'analyse pluviométrie/dérives de qualité (lorsque les données y sont disponibles). Durant la saison estivale (juin à septembre), le cumul des précipitations mensuelles est généralement compris entre 20 et 100 mm sur cette même période.

A l'exception du mois de juin, l'été 2023 a été particulièrement pluvieux avec des cumuls mensuels de pluie enregistrés en juillet, août et septembre qui ont été largement au-dessus des moyennes saisonnières sur la station météo de Longueville.

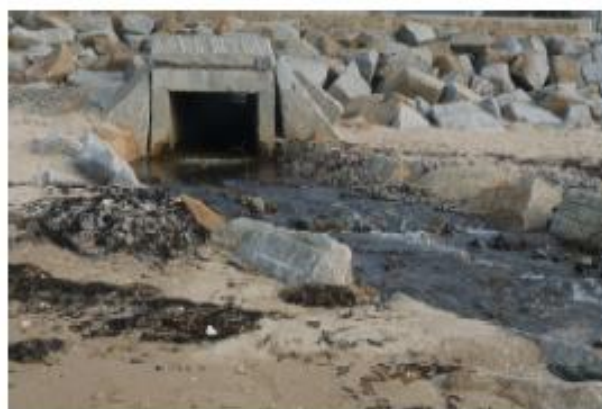
Situé au nord du littoral de la commune, l'exutoire du Ru du Moulin débouche à proximité immédiate de la plage Face RD 241 et à environ 750 m de celle Face RD 483 (Figure 18).

Figure 23 : Exutoire du Ru du Moulin (Cliché GTM)

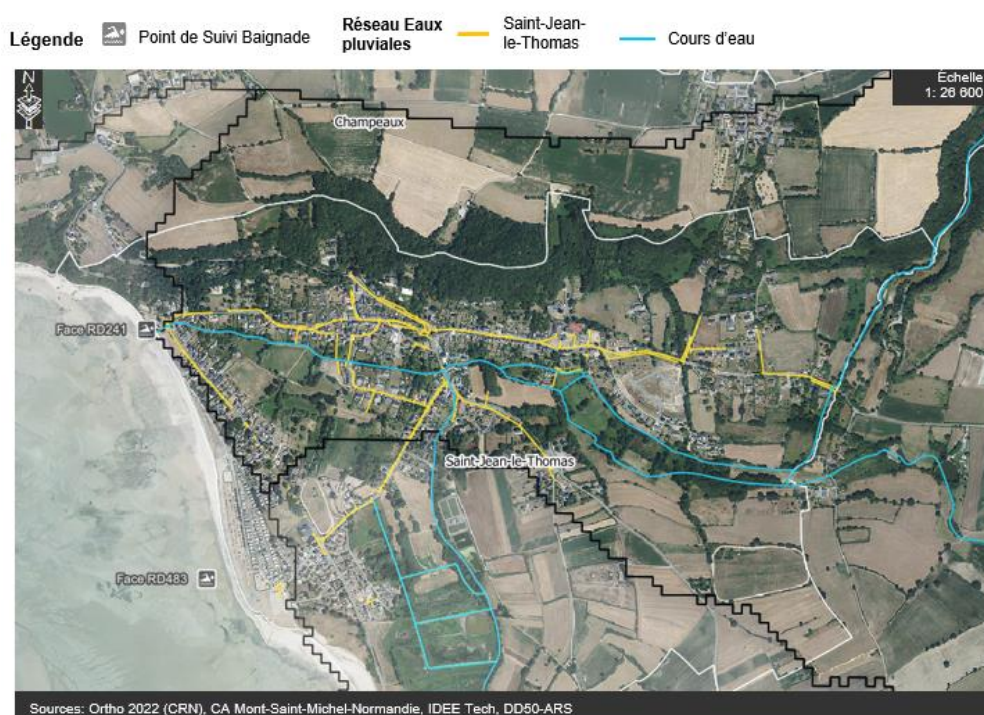
D'après les plans des réseaux réalisés dans le cadre du diagnostic des réseaux, aucun émissaire pluvial ne débouche directement sur le littoral de **Saint-Jean-le-Thomas** (Figure 36). Le centre bourg de Saint-Jean-le-Thomas dispose d'un réseau d'eaux pluviales structuré dont les divers exutoires aboutissent dans le ruisseau du Ru du Moulin tandis que le pluvial du secteur de la route de Pignochet rejoint le ruisseau de la Claire Douves.

Figure 36 : Localisation des réseaux d'eaux pluviales sur la commune de Saint-Jean-le-Thomas (Données issues de l'étude diagnostique des réseaux en cours – CA MSMN)

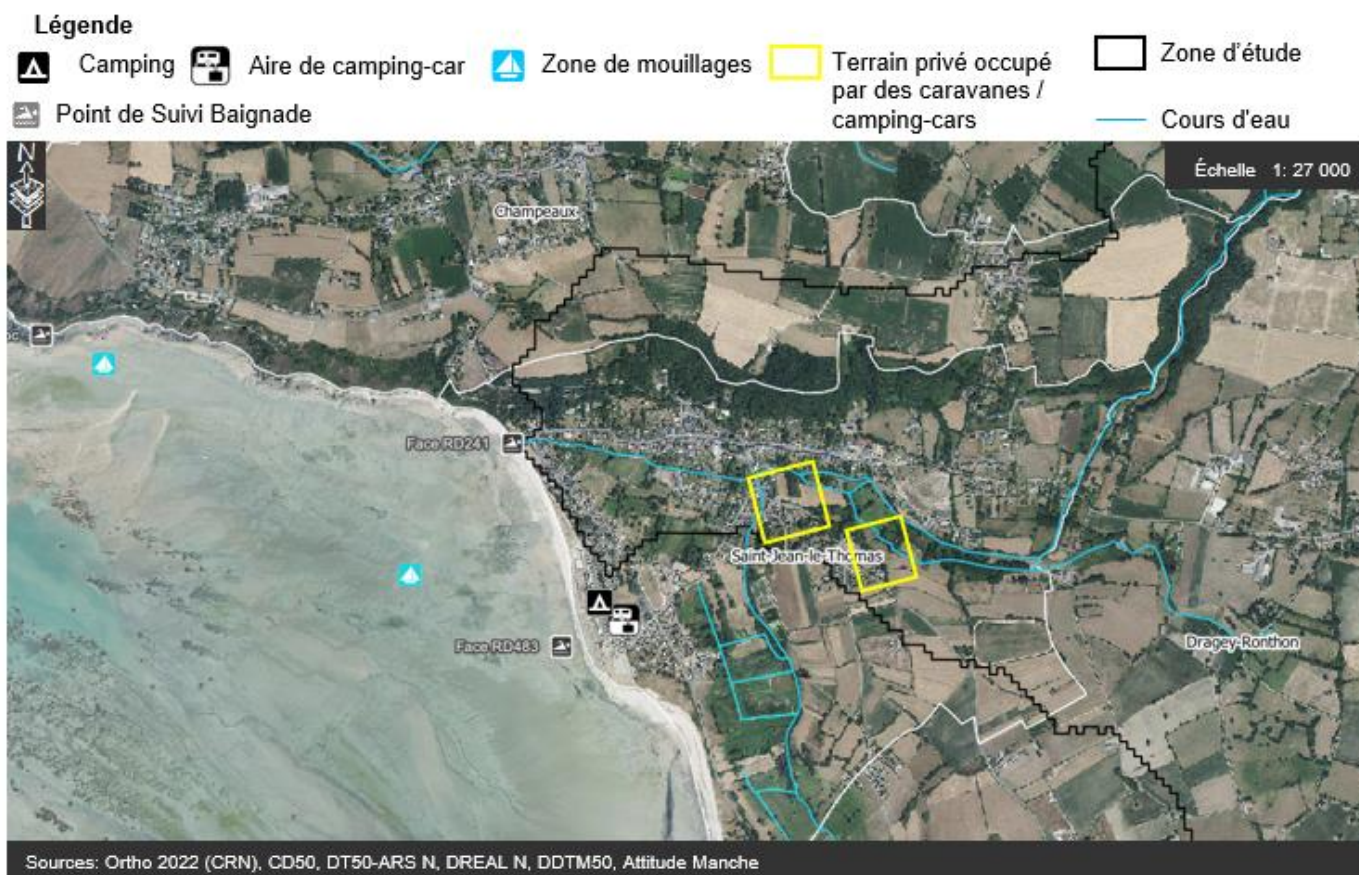
Figure 45 : Localisation des campings, aires de camping-car sur la zone d'étude

Un seul camping est implanté sur la zone d'étude (Figure 45). Situé juste face à la plage RD483, le camping municipal de Saint-Jean-le-Thomas dispose de plus d'une centaine d'emplacements réservés aux permanents et une vingtaine dédiée aux visiteurs de passage. Il est raccordé au réseau d'assainissement collectif de la commune.

Ce camping dispose d'une aire d'accueil des camping-cars équipée de points de vidange des eaux grises et de WC (Figure 45). Ces installations limitent les risques de dépôts sauvages liés aux camping-cars sur le secteur d'étude, sans toutefois éliminer cette source potentielle de pollution en cas de vidanges illicites d'eaux usées dans le milieu naturel.

Seules deux petites zones de mouillages autorisés sont présentes sur la partie nord de la zone d'étude. On y dénombre moins d'une dizaine de mouillages, dont la majorité se situent face aux falaises de Sol Roc (Figure 45).

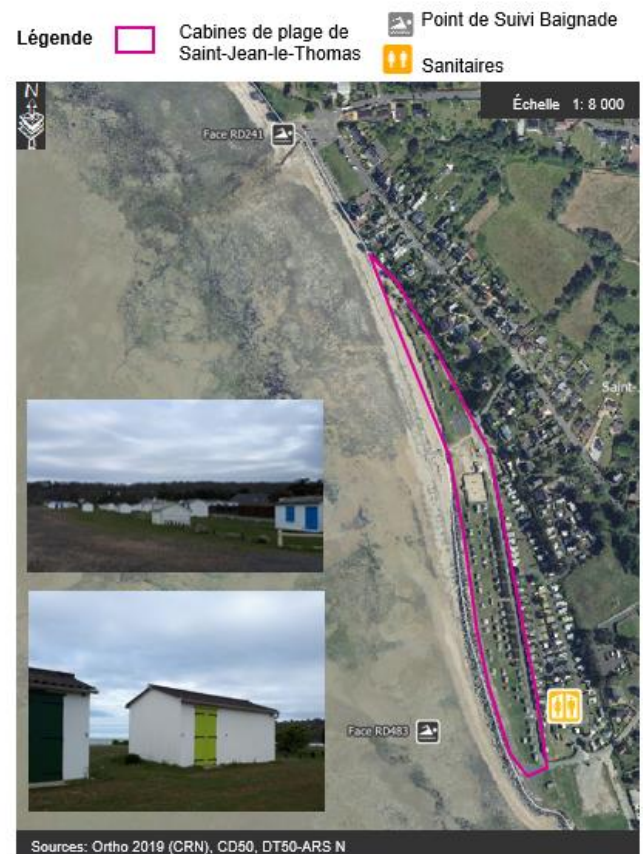
Construites sur le domaine communal, ces cabines disposent pour certaines d'évier mais a priori pas de WC. Des toilettes et douches publiques sont d'ailleurs à disposition des occupants à proximité du camping (Figure 46).

Figure 46 : Localisation des cabines de plage de Saint-Jean-le-Thomas

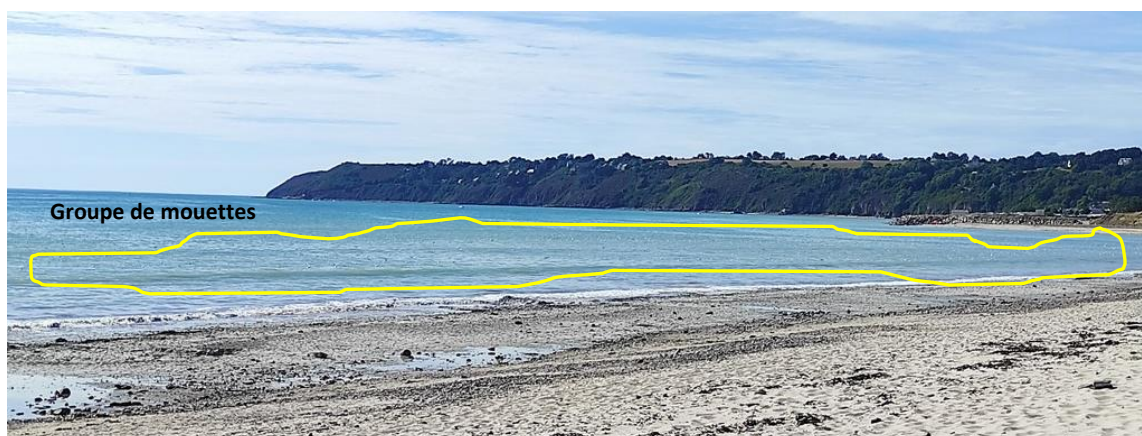
En juillet 2022, la CA MSMN a par exemple observé sur l'eau une population de 1000 à 2000 mouettes étalée du sud de la plage RD 483 jusqu'à la plage de la Dune à Dragey-Ronthon (Figure 47). D'après les valeurs caractéristiques proposées par l'Agence de l'Eau Seine-Normandie (J.Duchemin), un goéland argenté peut représenter un flux théorique de $2 \cdot 10^8$ à $1 \cdot 10^9$ E.coli/jour (et 10^7 à 10^8 Entérocoques/jour) soit 0,1 à 0,5 Équivalent-Habitant (EH) ; une population de 1000 goélands correspondrait alors à un rejet direct d'eaux usées brutes de 100 à 500 EH.

Figure 47 : Cliché d'un groupe de mouettes observé le 12 juillet 2022 au niveau du chemin Obrey (E.Bulot – CA MSMN)

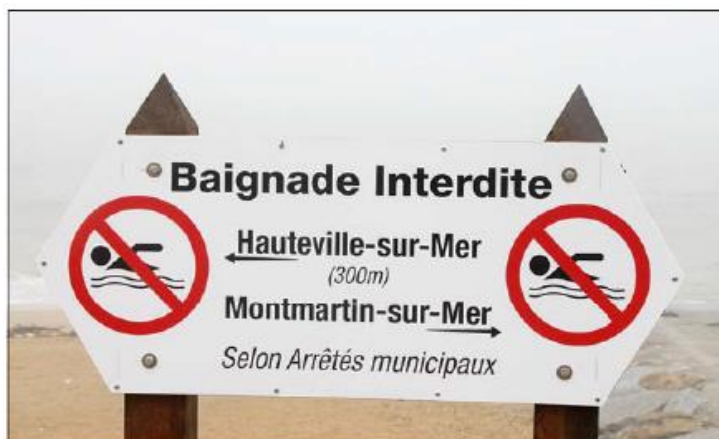
Lors d'interdiction préventive de la baignade, la collectivité informe les usagers en affichant les arrêtés municipaux d'interdiction ainsi que des panneaux de baignade interdite au niveau des principaux accès aux plages concernées (Figure 51).

Figure 51 : Exemple de Panneau de baignade interdite affiché lors de fermeture préventive des plages
