**Commune de Montmartin-sur-Mer**

**Plage Face RD 73**

**Edition Octobre 2016**

## Révision du profil de vulnérabilité

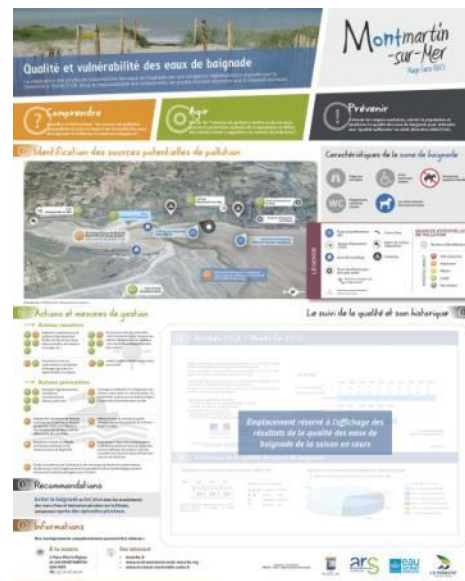
Figure 3 : Panneau d'affichage de la plage de Montmartin-sur-Mer

Lancée dès 1995, la campagne de communication entreprise sur le littoral manchois repose sur l'affichage des résultats de la qualité des eaux (panneau) sur le lieu de baignade et sur leur mise en ligne sur Internet. Suite à l'élaboration des profils de vulnérabilité, ces panneaux ont évolué en 2013 pour y intégrer la synthèse du profil. En plus des résultats de la saison en cours, ce panneau identifie les caractéristiques de la zone de baignade, les sources potentielles de pollution susceptibles d'impacter la qualité des eaux de la plage ainsi que les actions à mener pour les supprimer (Figure 3).

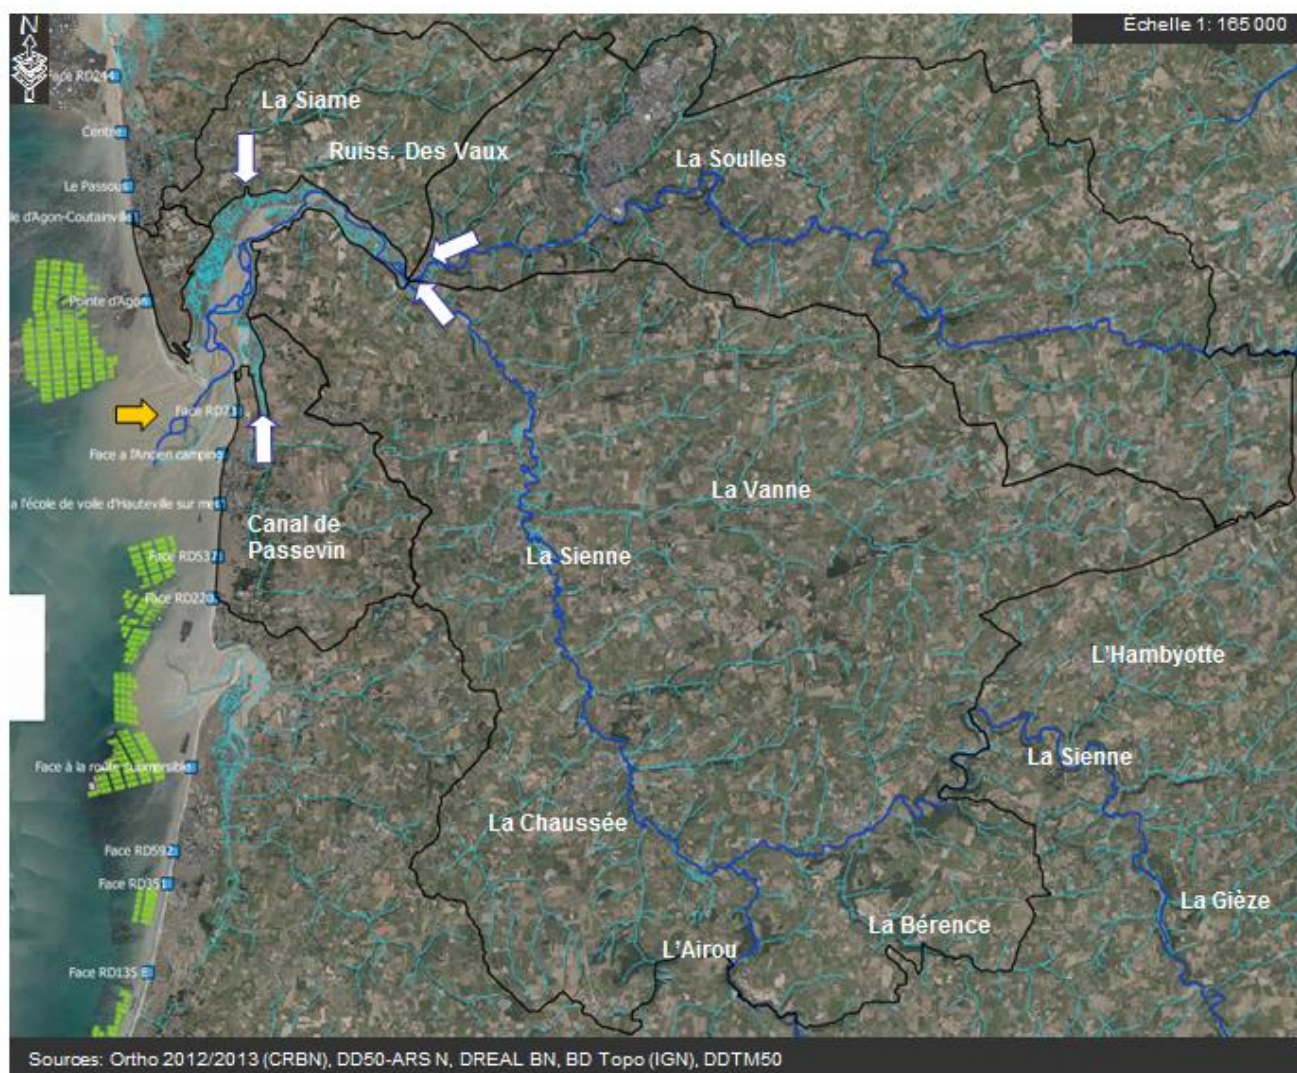
Figure 22 : Description du réseau hydrographique de la zone d'étude

La plage de Montmartin-sur-Mer se trouve à moins d'1 km au sud de l'embouchure du havre de Regnéville et donc sous l'influence potentielle des cours d'eau qui s'y déversent ; à savoir : la Sienne, la Souilles, la Siame et le Canal du Passevin pour les principaux (Figure 22).

Principale rivière de la zone d'étude (Figure 22), la Sienne prend sa source dans la forêt de Saint-Sever dans le Calvados (à 319 m d'altitude). Sur la commune du Gast un barrage réservoir lui assure un soutien d'étiage. Elle parcourt ensuite le département de la Manche sur environ 80 km avant de se jeter dans le Havre de Regnéville au niveau du Pont de la Roque entre les communes de Montchaton et d'Orval (communes désormais réunies sous le nom d'Orval-sur-Sienne). Elle possède 7 affluents majeurs (Figure 22) que sont d'amont en aval, les ruisseaux de la Sénène (12 km), de la Gièze (12 km), de l'Hambyotte (8 km), de la Bérence (10 km), de l'Airou (30 km), de la Chaussée (10 km) et de la Vanne (20 km).

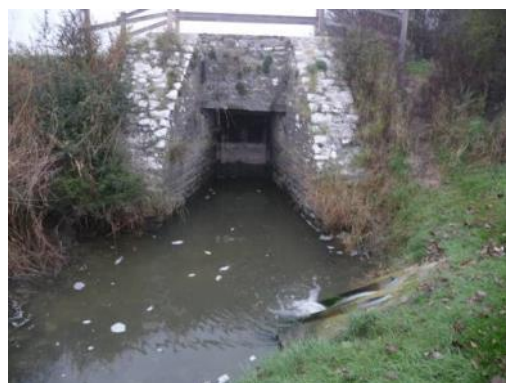
**Figure 23 :** Vue sur la porte à flot du Canal du Passevin (24/11/2011)

Le Passevin est un petit ruisseau côtier qui, jusqu'au début du 19<sup>e</sup> siècle s'écoulait, "naturellement" vers l'embouchure du havre de Regnéville. Depuis, il a été scindé en deux par la construction d'une digue équipée d'une porte à flot (Figure 23) qui limite les remontées d'eaux marines et la submersion de terres agricoles. Depuis sa source située à la limite des communes d'Annoville et de Lingreville (à 47 m d'altitude), le Passevin parcourt près de 7 km jusqu'à la porte à flot et traverse principalement des prairies et des zones de mielles. Il possède seulement deux affluents : les ruisseaux de Bouillon (linéaire de 2,5 km) et de la Nouette (linéaire de 2 km). À l'aval de la porte à flot, le Canal du Passevin passe en domaine public maritime et traverse un petit havre long de 2,5 km avant de rejoindre la zone estuarienne du havre de Regnéville. La surface de son bassin versant peut être évaluée à 22 km<sup>2</sup> en comptant les prés salés découverts à marée basse en aval de la porte à flot (Ouest Aménagement, 2003).

Le 26/12, la commune de Montmartin-sur-Mer a pris la décision d'ouvrir la porte à flots (Figure 23). D'après la DDTM50 présente sur les lieux ce jour, cette disposition n'a *a priori* pas amélioré la situation hydraulique du secteur qui connaissait toujours des inondations importantes. Il est à noter que l'absence de curage du Canal du Passevin, pourtant ciblé par les riverains et les collectivités, ne semble pas, d'après la DDTM 50, être la cause de ces événements. Elle insiste sur le rôle joué par les pluies exceptionnelles qui ont réduit l'effet tampon du résiduel de la nappe alluviale et ont entraîné des débordements sectoriels.

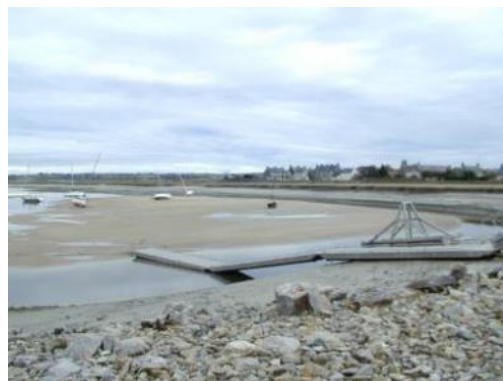
Figure 24 : Vue sur le ponton du Hâble (Cliché de l'ARS)

Situé au niveau du ponton du Hâble (Figure 24), à près de 2 km de l'embouchure, ce point de suivi permet d'évaluer la qualité bactériologique des masses d'eau sortant du havre de Regnéville et prend notamment en compte les apports des deux principaux cours d'eau que sont la Sienne et la Soules.

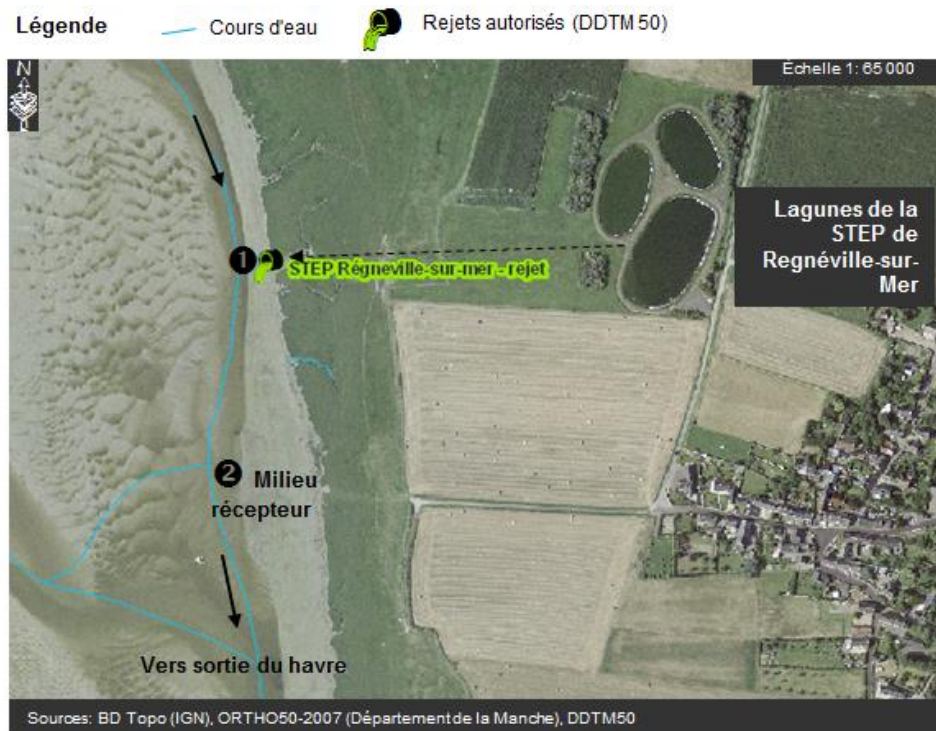
**Figure 30** : Localisation des points de suivi du rejet de la station d'épuration de Regnéville-sur-Mer jusqu'en 2014(DDTM50)

La DDTM50 effectuait jusqu'en 2014, au titre de la police de l'eau, un suivi physico-chimique et bactériologique des rejets de la station d'épuration de Regnéville-sur-Mer, complété par des analyses dans le milieu récepteur (Figures 27 et 30). En sortie de station, les rejets étaient caractérisés sur la période 2012/2014 par des colimétries généralement comprises entre  $6.10^2$  et  $8.10^4$  E.coli/100ml (Tableau 13) ; et donc légèrement supérieures à ce qui est attendu pour ce type de traitement (AESN, 2009).

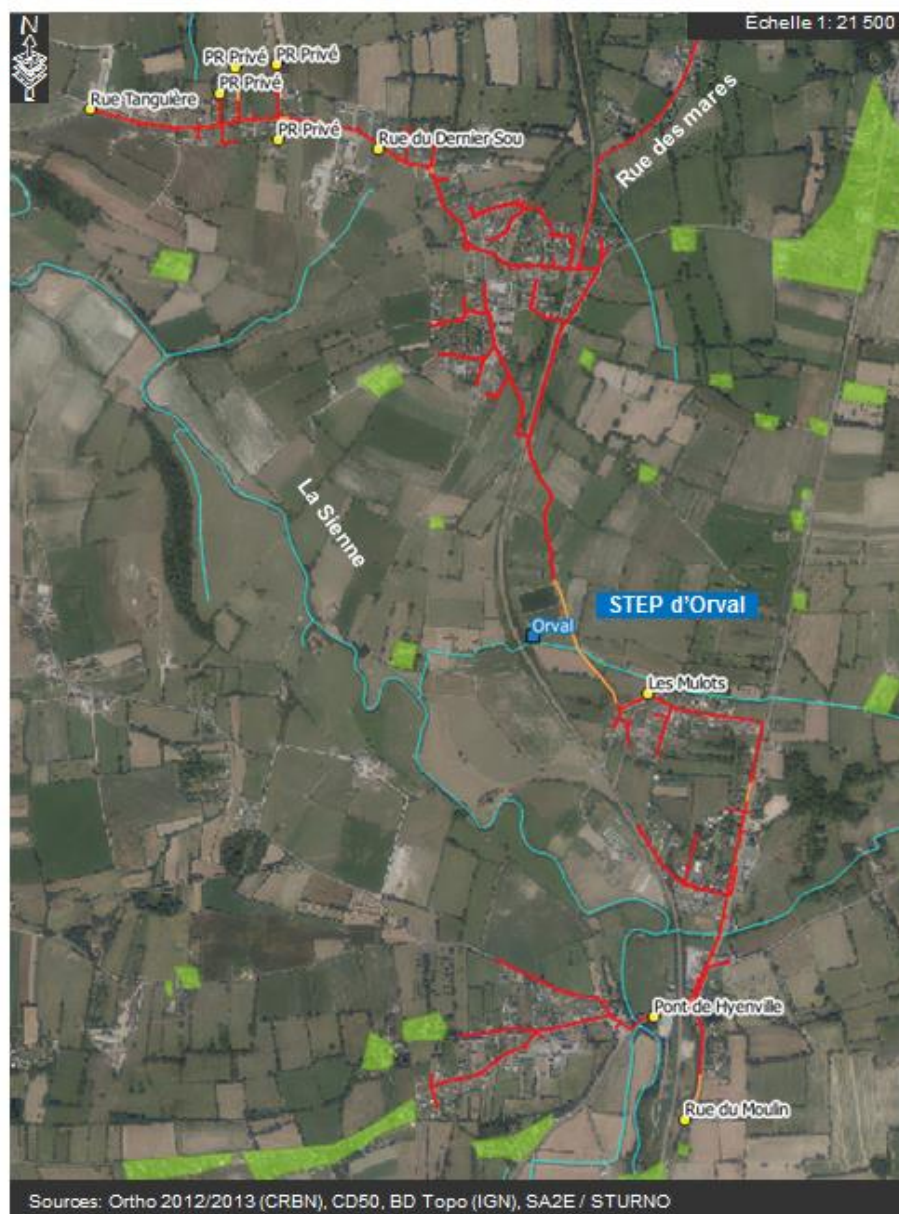
**Figure 42** : Localisation des réseaux d'assainissement collectif et zones d'assainissement non collectif sur les communes d'Orval et de Hyenville

Depuis la réalisation du profil, des extensions de réseau ont été réalisées en 2015 sur les communes d'Orval (rue du Dernier Sou, rue de la Tanguière, rue des Mares) et de Hyenville (rue du moulin). Une vue d'ensemble des réseaux d'assainissement existants en 2016 sur ces deux communes est présentée aux Figures 42 et 43.

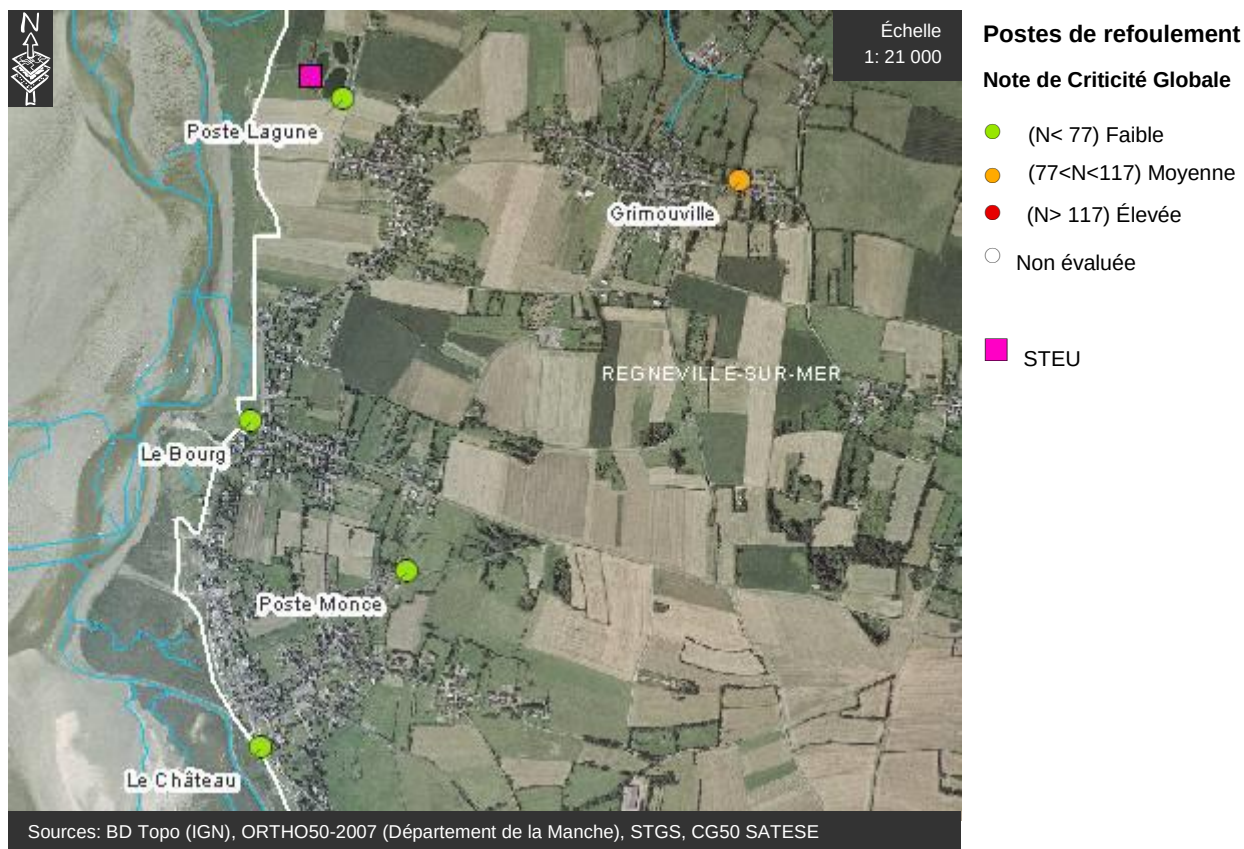
**Figure 51** : Criticité globale des postes de refoulement sur le secteur de Regnéville-sur-Mer

Dans le cadre de la réhabilitation de la station d'épuration, on notera également que les postes de refoulement du Hâble (Le Bourg) et du Château ont été sécurisés et sont à présent chacun équipé d'une cuve de stockage capable en cas de dysfonctionnement de stocker les écoulements d'eaux usées pendant 2 h par temps sec (soit 8 m<sup>3</sup> sur le poste du Bourg et 3 m<sup>3</sup> sur celui du Château).

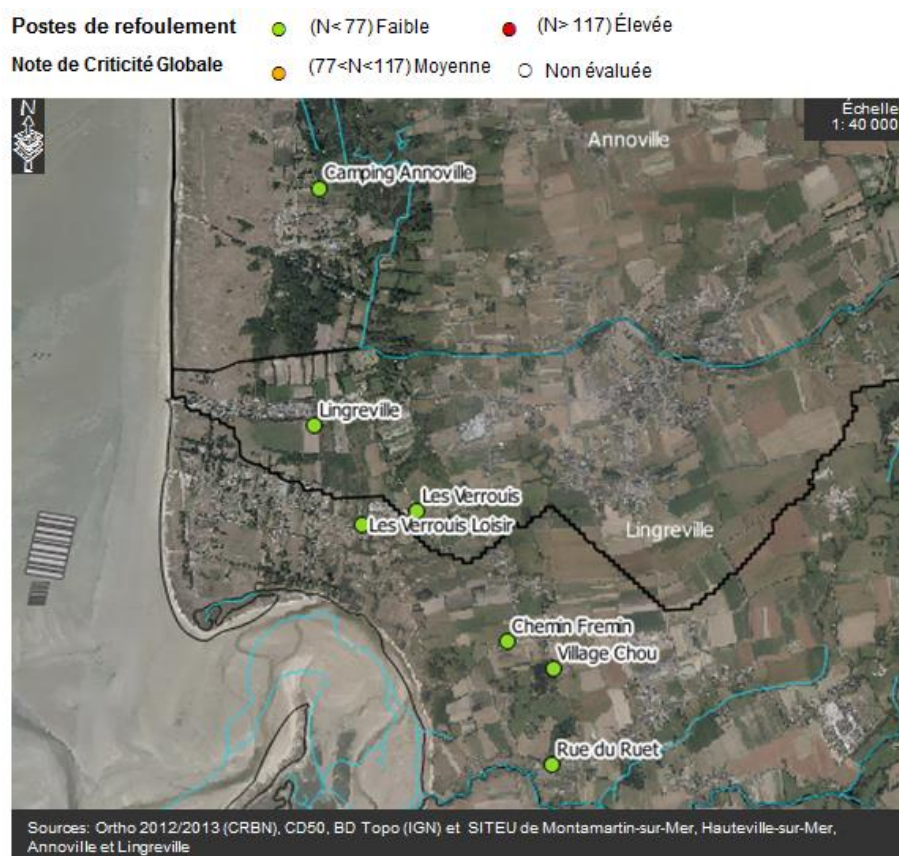
**Figure 53 :** Criticité globale des postes de refoulement sur les communes d’Annoville et Lingreville

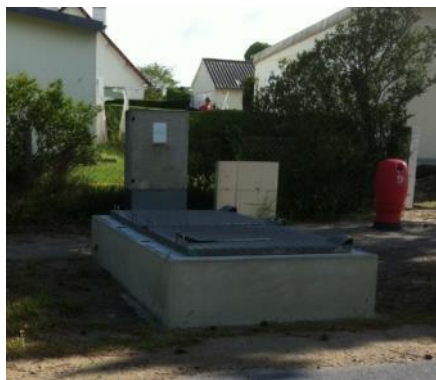
Figure 54 : Poste de refoulement du Sud réhabilité (Cliché CD50, juin 2016).

On notera également que suite aux précipitations exceptionnelles d'août 2015, le poste "Le Sud" à Hauteville-sur-Mer a été inondé et a cessé de fonctionner entraînant un déversement d'eaux usées dans l'avenue du sud (en cuvette). Depuis, le poste a été rehaussé pour éviter de nouvelles inondations et d'éventuels déversements d'eaux usées (Figure 54).

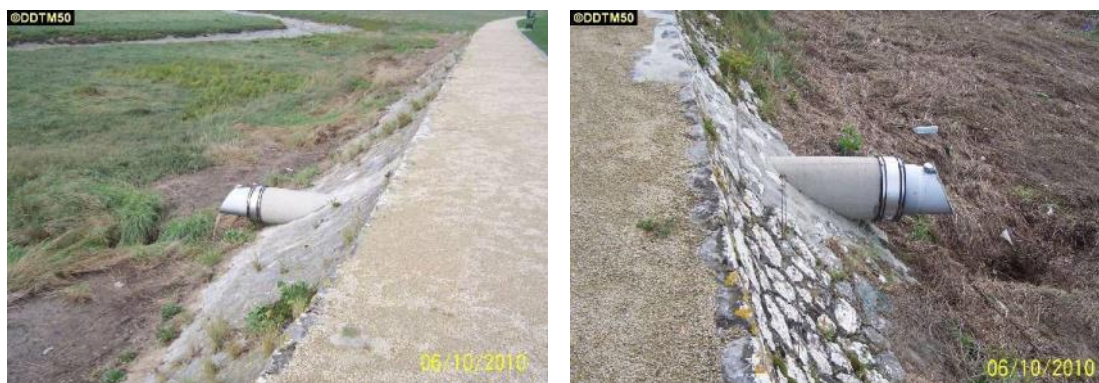
**Figure 55 :** Émissaires pluviaux débouchant dans le havre de Regnéville (Clichés de la DDTM50)

On rappellera l'existence de trois émissaires côtiers identifiés le long du littoral de la commune de Regnéville-sur-Mer. Équipés de clapets anti-retour, ces ouvrages assurent l'évacuation des eaux pluviales d'une partie du bourg directement dans le havre de Regnéville (Figure 27 et Figure 55). Ces trois rejets n'ont fait l'objet d'aucun suivi microbiologique particulier.

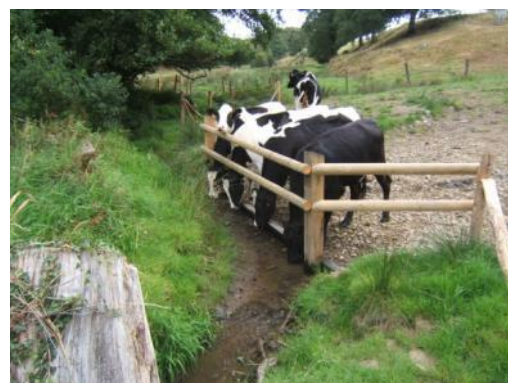
**Figure 59** : Vu sur un abreuvoir aménagé (Cliché SIAES)

Afin de pérenniser les premiers travaux de restauration de cours d'eau, le SIAES dispose depuis mars 2014 de sa propre équipe d'entretien qui a pour mission de continuer à entretenir la végétation lorsque cela est nécessaire et de maintenir en état les clôtures et les systèmes d'abreuvement tous les 7 à 8 ans.

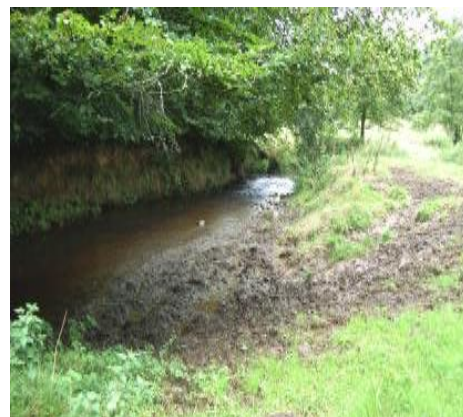
**Figure 60 :** Illustration du piétinement des berges et de l'accès libre au cours d'eau sur le bassin de la Soullès (ALIZE, 2005)

L'intensité de piétinement des berges de la Soullès et de ses affluents était relativement faible même si le linéaire de berge accessible au bétail était important. D'après le diagnostic mené en 2005, la plupart des zones d'abreuvement identifiées n'étaient pas aménagées et laissaient aux bovins un libre accès au cours d'eau, comme l'illustre la Figure 60 (ALIZE, 2005).

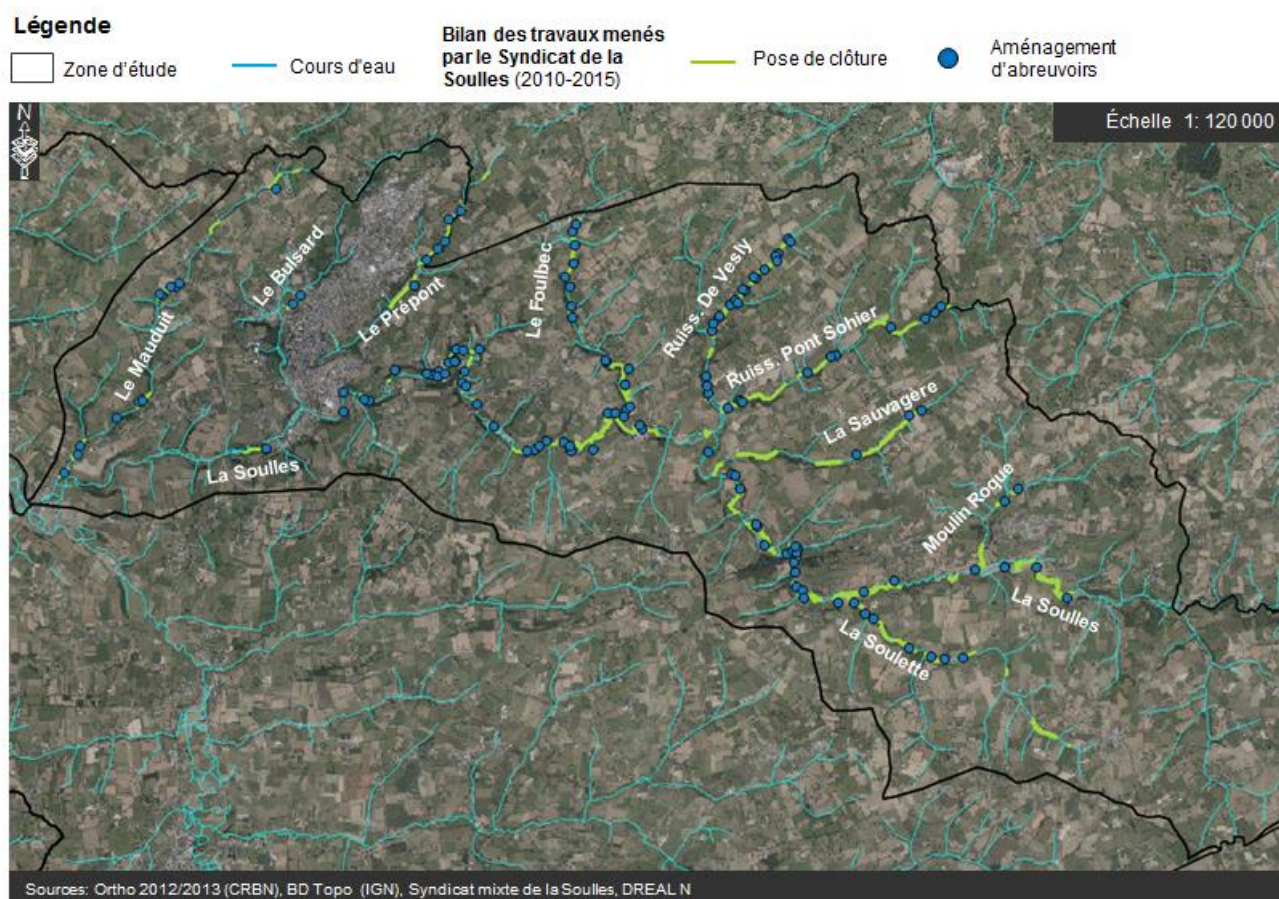
**Figure 61 :** Bilan des travaux menés sur le bassin de la Soullès – Focus sur les clôtures et l'aménagement d'abreuvoirs

Depuis le Syndicat Mixte de la Soullès a engagé de nombreux travaux d'aménagement sur les berges de la Soullès et de ses affluents (Figure 61). Ainsi entre 2010 et 2015, trois tranches de travaux successives ont été menées et ont permis l'installation de près de 39 km de clôture, l'aménagement de 60 abreuvoirs et la pose de 55 pompes de prairies (Tableau 43).

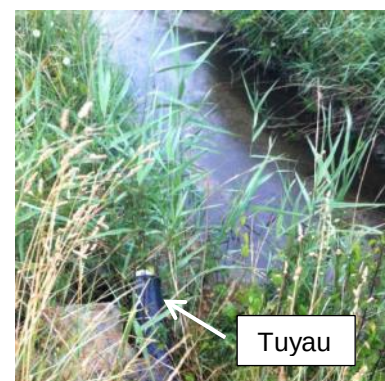
**Figure 69 : Tuyau d'évacuation vers le Passevin au niveau des PRL des Minquiers et des Jonquets (CD50)**

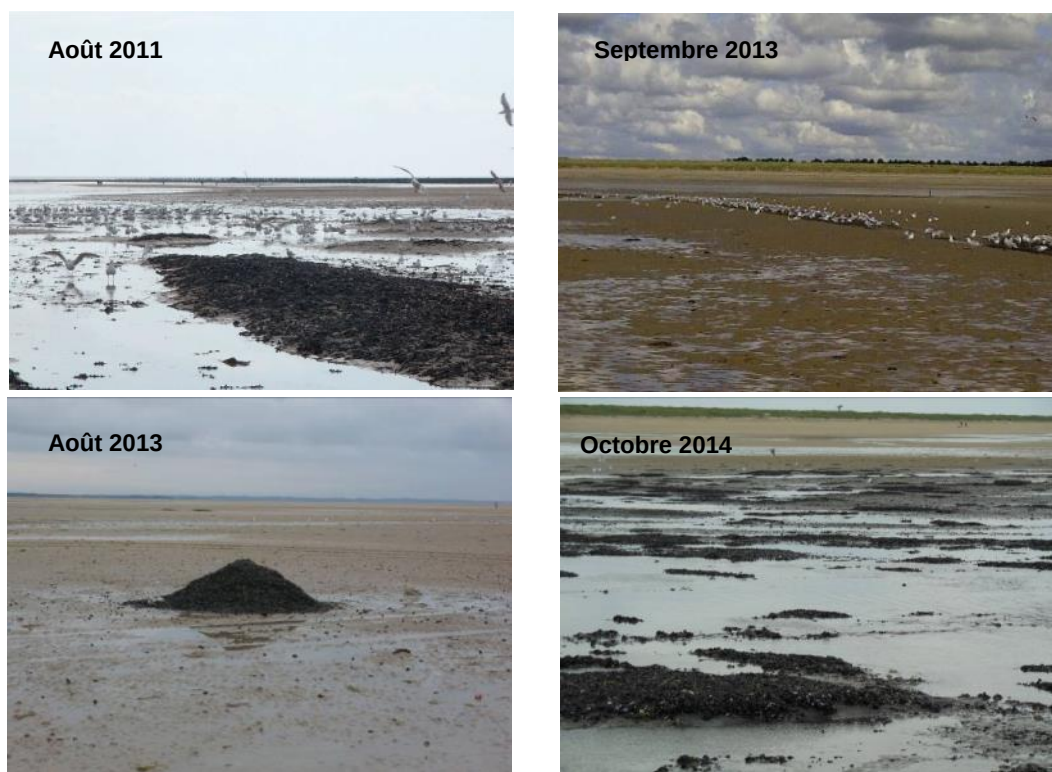
**Figure 72 : Zone de dépôt de la Pointe d'Agon**  
Vues sur des banquettes de moules fréquentées par les goélands (Photos du CRC)

La dispersion des moules se faisant avec quelques difficultés sur le secteur, les dépôts ont tendance à s'accumuler sur l'estran conduisant par endroit à *"l'apparition de phénomènes d'enlissement, à la formation de banquettes de moules et de zones d'anoxie au niveau des sédiments"* (extrait de l'arrêté d'autorisation de dépôt du 17/10/2012). Et cela d'autant plus lorsque les dépôts ne sont pas bien étalés (Figure 72).

Ces banquettes de moules vivantes (Figure 72) constituent une source nutritive pour de nombreux goélands argentés. Le SMEL indiquait dans une de ses études que la présence de parfois plusieurs milliers d'oiseaux était observée et pouvait entraîner des quantités importantes de fientes sur ces zones de dépôts et ainsi constituer une source potentielle de contamination en *Escherichia coli* (SMEL, 2008). D'après les valeurs caractéristiques proposées par J.DUCHEMIN de l'Agence de l'Eau Seine-Normandie, un goéland argenté peut représenter un flux de  $2.10^8$  à  $1.10^9$  E.coli/jour soit 0,1 à 0,5 Équivalent-Habitant (EH) ; une population de 1 000 goélands correspondrait alors à un rejet direct d'eaux usées brutes de 100 à 500 EH.

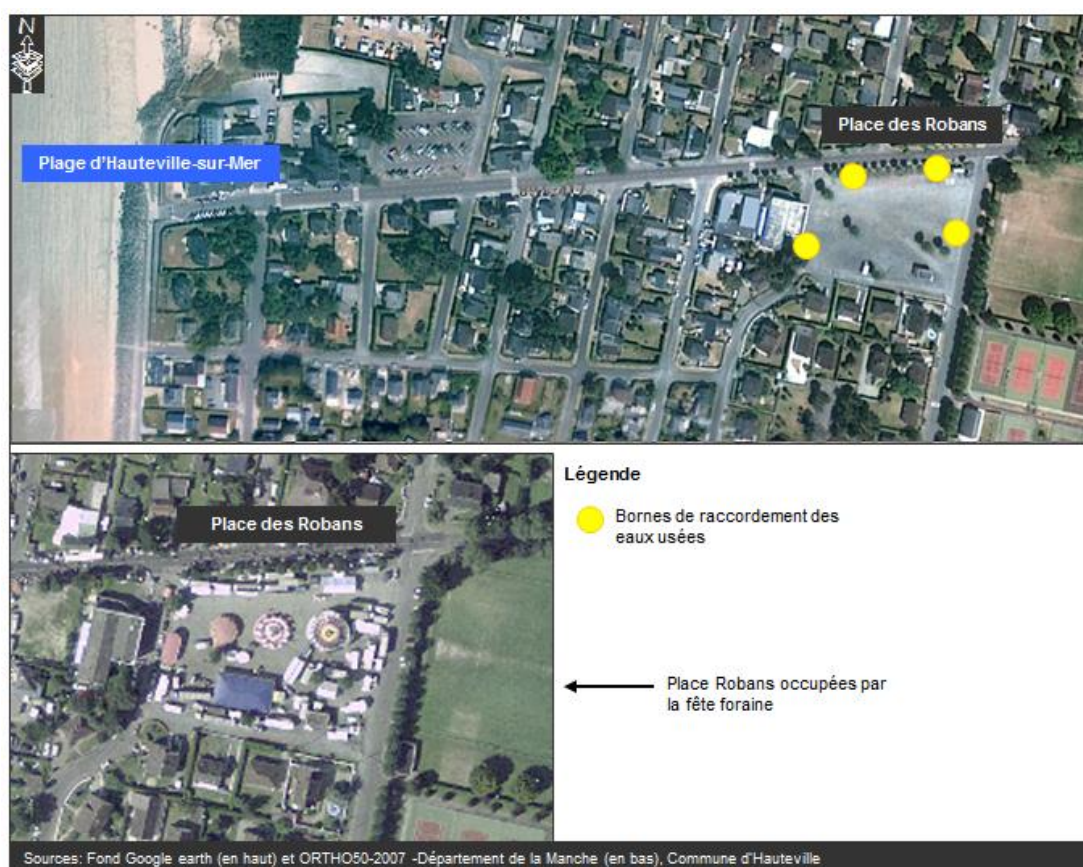
**Figure 73** : Localisation des bornes de raccordement "Eaux usées" sur la place Robans à Hauteville-sur-Mer

Aussi, on rappellera que dans le cadre de l'expertise judiciaire menée sur le secteur conchylicole d'Hauteville-sur-Mer en 2012/2013, des professionnels de la conchyliculture indiquaient l'existence de déversements illicites d'eaux usées vers le réseau pluvial de la commune d'Hauteville-sur-Mer (Place des Robans) lors de la présence de fêtes foraines ou de cirques. Après renseignements pris auprès du maire de la commune, il s'avère que la place serait équipée d'une série de quatre bornes auxquelles les forains doivent se raccorder pour l'évacuation de leurs eaux usées. Selon les plans fournis par la collectivité, ces bornes se situent de part et d'autres de la place (Figure 73).
