## Commune de Port-Bail-sur-Mer Plage de Denneville Face RD 137

# Profil de vulnérabilité baignade *Rapport technique*

Plage Denneville ●  
Face RD 137

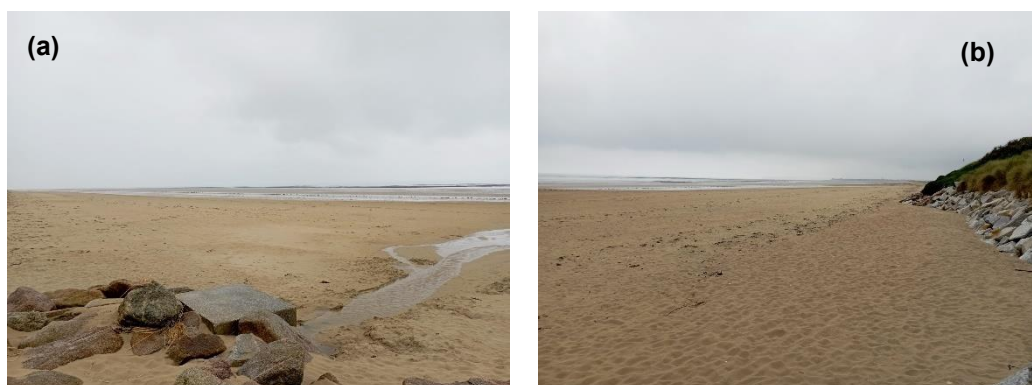
**Figure 2 :** Plage de Denneville – Vues prises de la cale d'accès le 22 mai 2024  
Vue au sud – (b) Vue au nord

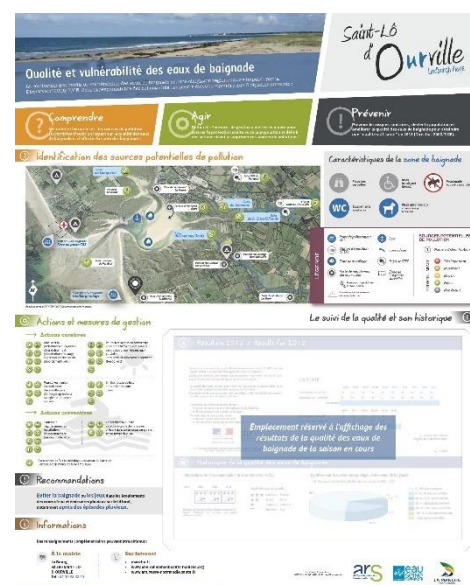
Figure 3 : Panneau d'affichage de la plage de Saint-Lô d'Ourville (Lindbergh)

Suite à l'élaboration des profils de vulnérabilité, ces panneaux ont évolué en 2013 pour y intégrer la synthèse du profil. En plus des résultats de la saison en cours, ce panneau identifie les caractéristiques de la zone de baignade, les sources potentielles de pollution susceptibles d'impacter la qualité des eaux de la plage ainsi que les actions à mener pour les supprimer (Figure 3).

Suite à la réalisation du profil, un panneau devra être installé à l'entrée de la plage de Denneville où il sera visible des personnes qui accèdent à la plage depuis le parking (Figure 1). La commune prévoit cet affichage sur la baie vitrée de l'ancienne médiathèque située route de la mer. Pour exemple, la figure 3 présente le poster réalisé sur la plage voisine de Lindbergh à Saint-Lô d'Ourville (Port-Bail-sur-Mer).

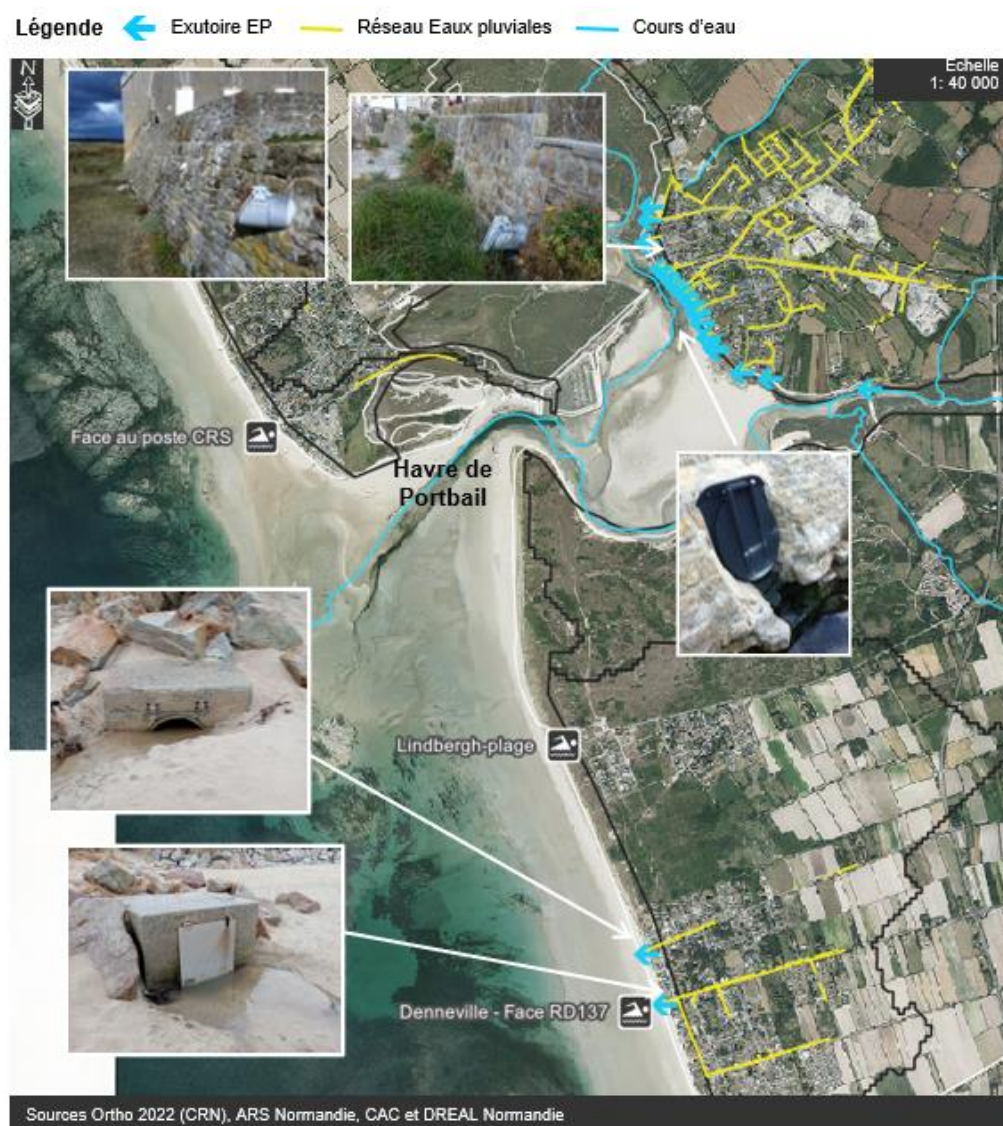
**Figure 29 :** Localisation des réseaux et émissaires pluviaux sur la zone d'étude (Données de la CA Le Cotentin)

Réalisée à partir des données SIG de la CA le Cotentin, la cartographie des réseaux d’eaux pluviales du bourg de Portbail a permis de mettre en évidence l’existence de nombreux émissaires débouchant directement dans le havre. Afin d’éviter les remontées d’eaux de mer, la plupart de ces émissaires pluviaux est équipée de portes à flot (Figure 29). **Pour rappel, le mauvais branchement EU/EP identifié au niveau des rues Wienhausen et Père Albert cf. paragraphe 3.1.2) doit être supprimé rapidement par la CAC.**

Identifiés sur la Figure 29, une quinzaine d’émissaires évacue les eaux pluviales du bourg de Port-Bail-sur-Mer directement dans le havre. Afin d’éviter les remontées d’eaux de mer, la plupart de ces émissaires pluviaux sont équipés de portes à flot.

Enfin, d’après l’inventaire des rejets littoraux mené en 2012 par la DDTM de la Manche (confirmé par les plans SIG de la CA Le Cotentin), deux autres émissaires pluviaux sont localisés sur le front de mer de la commune de Denneville-Plage, à proximité immédiate de la plage Face à la RD 137 (Figure 29). Ces réseaux drainent les eaux pluviales de quelques rues de Denneville-Plage (2.5 km). Hormis, des habitations, on retrouve également sur le bassin de collecte du pluvial sud, l’hôtel-restaurant des Pins, un établissement conchylicole (Les Huîtres de Denneville) et le camping de l’Espérance. A noter que d’après la mairie et le CRC, l’ostréiculteur purifie en bassin sa production sur la côte est à Lestre. Les quelques coquillages lavés sur place ne devraient pas engendrer le rejet de volumes trop conséquents dans le pluvial.

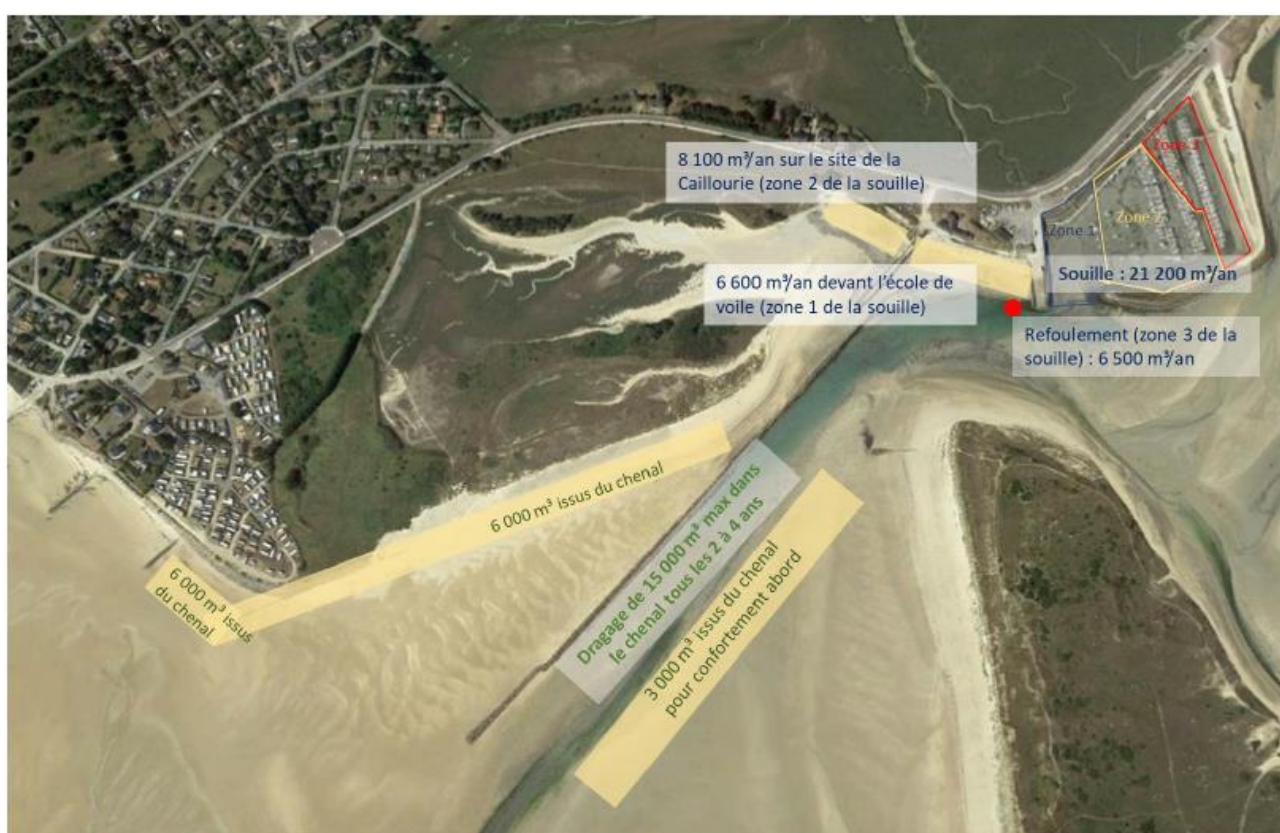
Figure 35 : Localisation de la zone de dépôt des sables et vases dragués (IDRA Environnement, 2021)

Renouvelée en 2021, l'autorisation préfectorale prévoit la possibilité de draguer le chenal tous les 2 à 4 ans (15 000 m<sup>3</sup>). Les sédiments sableux seraient déposés de part et d'autre du chenal (Figure 35). A noter qu'il n'est pas prévu à ce jour de nouveau dragage du chenal. Le déplacement des bouées d'entrée suffit pour le moment à assurer l'accès au port.

En revanche, le dragage du port est quant à lui prévu tous les ans (21 000 m<sup>3</sup>/an). Si les sédiments de l'avant-port (zone 1 et 2) sont extraits à l'aide d'une pelle mécanique puis transférés vers des sites de rechargement de plage (Figure 35), les sédiments plus vaseux de la zone 3 (fond du port) sont stockés à l'entrée du port puis refoulés à marée haute au niveau du coude du chenal de navigation à l'aide d'une pompe.
