# Mise à jour du profil de baignade du plan d'eau de Metz

Profil de baignade – Novembre 2023

## Etablissement du profil de baignade du plan d'eau de Metz

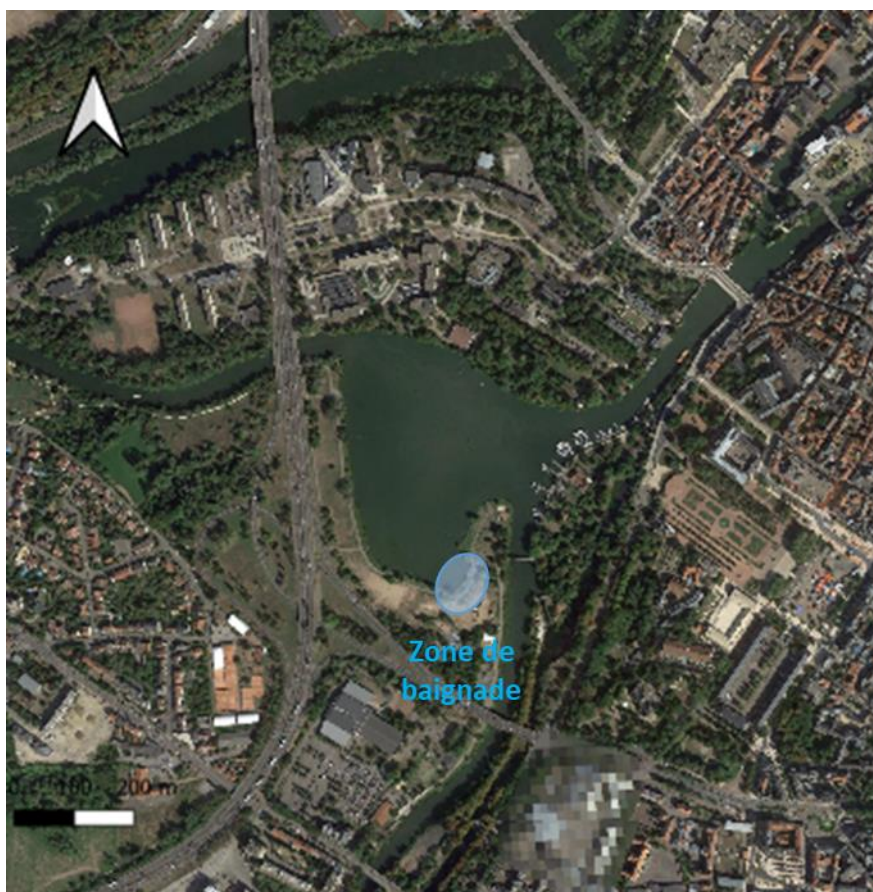
A l'issue de cette première étude de faisabilité, le scénario 1 a été retenu (cf. Figure 1).

Figure 1 : Vue aérienne du plan d'eau de Metz

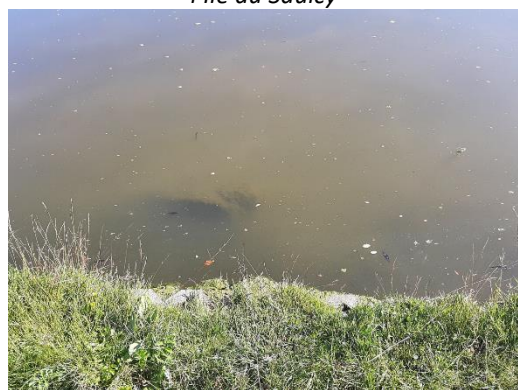
*Berges enrochées*

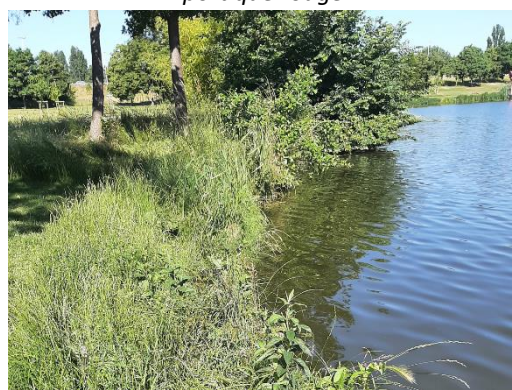
*Berges végétalisées*

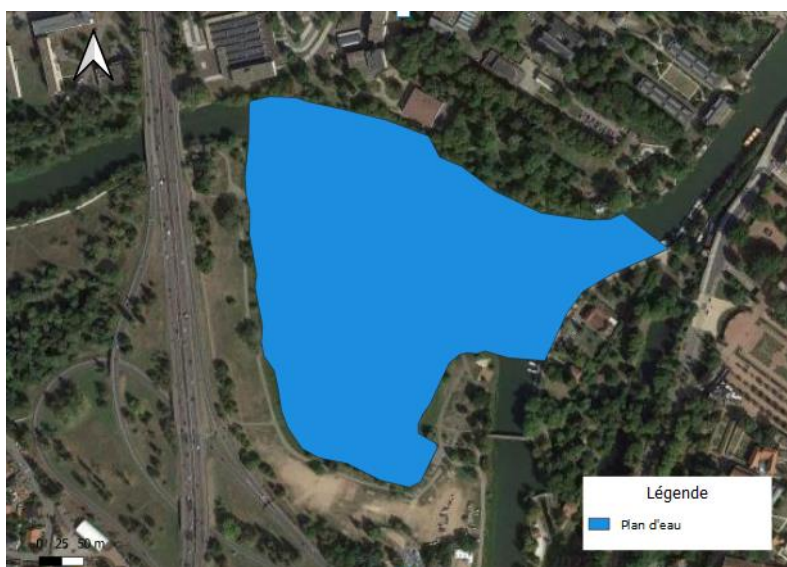
D'après une mesure réalisée sur le site « Géoportail » la superficie totale du lac est d'environ 11 ha (cf. Figure 6). Une bathymétrie du plan d'eau a été réalisée en 2001 par la société SNNE – UTI MOSELLE (cf. Figure 7). La profondeur maximale observée est de 3.8 m. Au niveau de l'arrivée (Nord-Ouest du plan d'eau) et la sortie d'eau (Nord-Est du plan d'eau) les profondeurs atteignent respectivement 4.6 m et 4.1 m. On estime en première approximation la profondeur moyenne du plan d'eau à 2.5 m soit un volume total de près de 277 000 m<sup>3</sup>.

**Figure 6 : Emprise utilisée pour le calcul de la surface du plan d'eau**

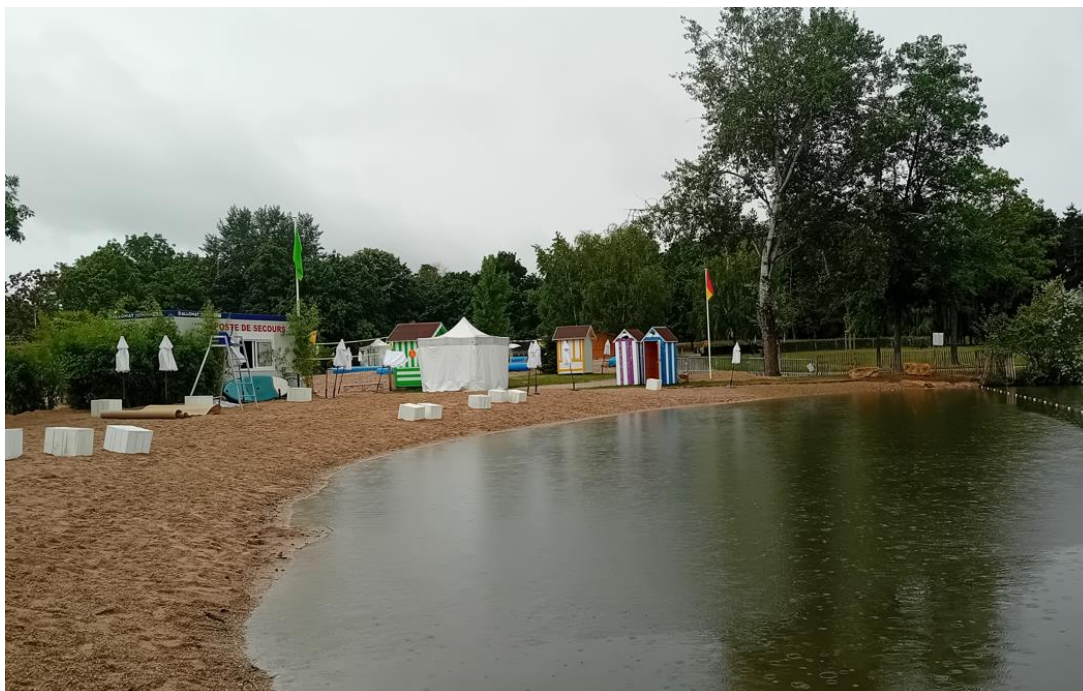
Le poste de secours, les sanitaires, douches et casiers seront installés temporairement (pendant la saison de baignade) au Sud-Est ou à l'Est de la zone de baignade.

Figure 14 : Poste de secours et sanitaires de la plage

Les structures (sanitaires, douches, poste de secours) seront installées temporairement (pour la durée de la saison estivale). Des travaux de raccordement au réseau d'assainissement sont envisagés de sorte à éviter tout risque de dégradation de la qualité de l'eau.

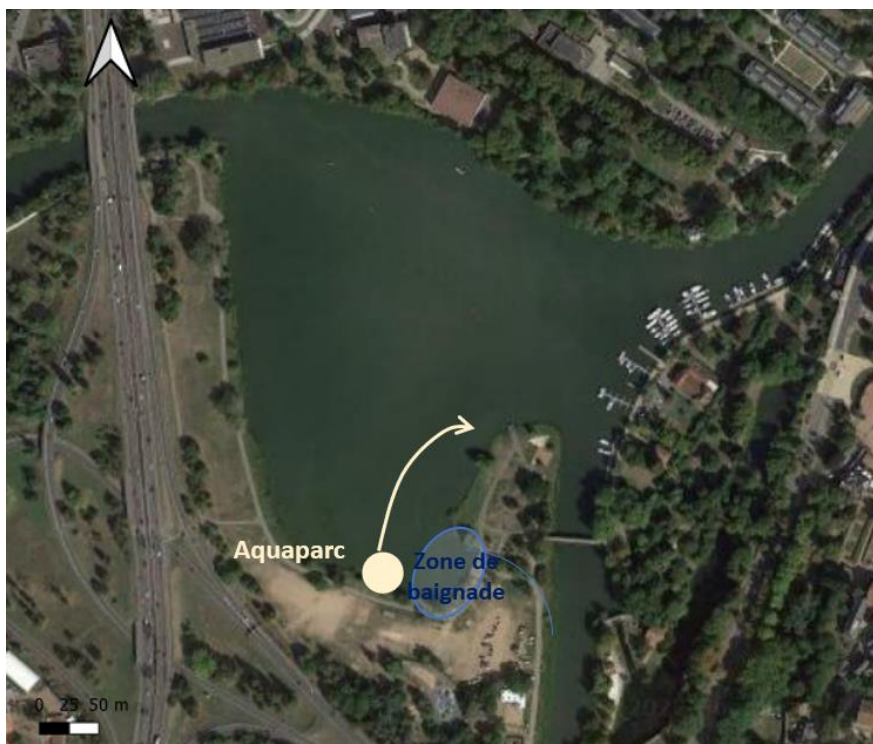
Depuis plusieurs années le plan d'eau accueille également une structure de jeux gonflables sur le plan d'eau de mi-juillet à mi-août (cf. Figure 17). L'aquaparc de l'évènement Metz-Plage était localisé à l'ouest de la future zone de baignade, il sera déplacé au nord de la zone de baignade, sur la pointe du plan d'eau (cf. Figure 16)

Figure 16 : Localisation future de l'aquaparc de l'évènement Metz-Plage

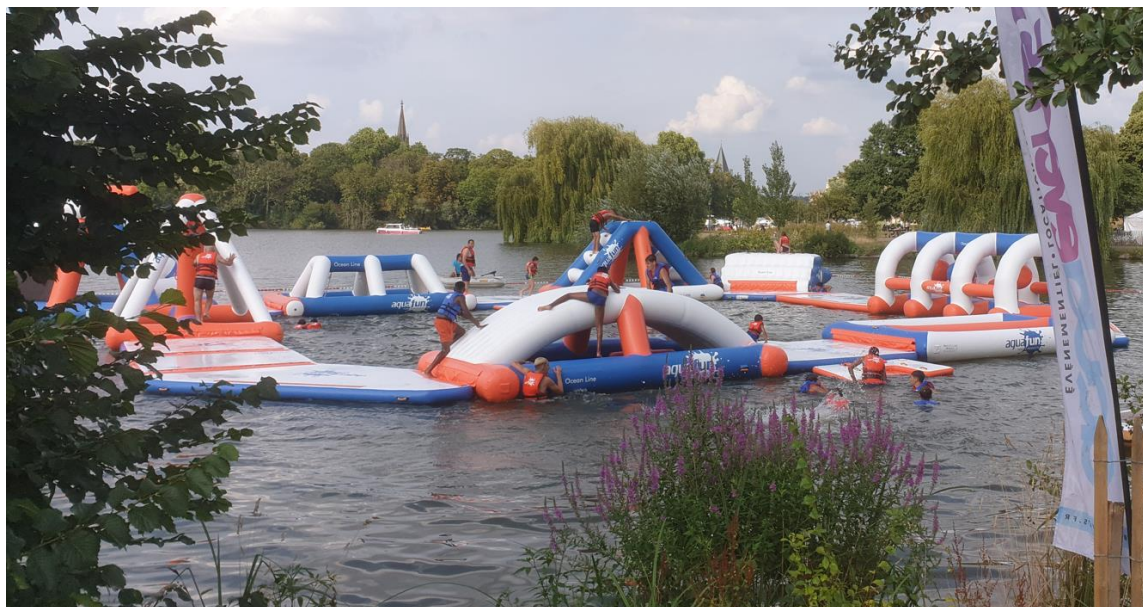
Figure 17 : Structure gonflable sur le plan d'eau de Metz (Source : IRH, 2022)

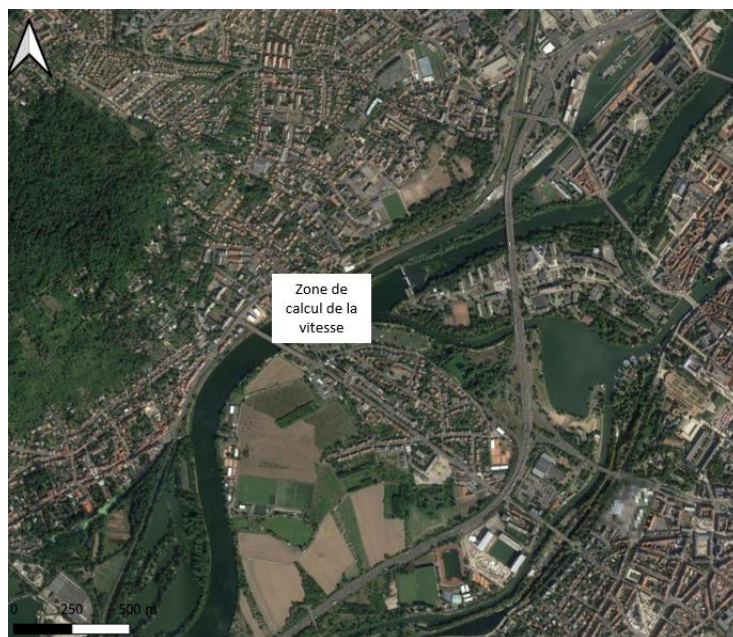
Le débit utilisé pour définir les limites de la zone d'étude est le débit d'étiage de la Moselle, juste avant l'embranchement.

Figure 23 : Localisation de la zone de calcul de la vitesse

Le débit moyen d'étiage dans cette zone est de  $22 \text{ m}^3/\text{s}$  d'après l'INRAE (l'INRAE a établi une cartographie nationale des débits moyens (Module) et des débits d'étiage (QMNA5) résultant d'un consensus entre trois méthodologies de prédétermination des débits, développées à l'INRAE pour permettre aux services gestionnaires des bassins versants de réaliser l'état des lieux et de mettre en œuvre la Directive Cadre Européenne.).

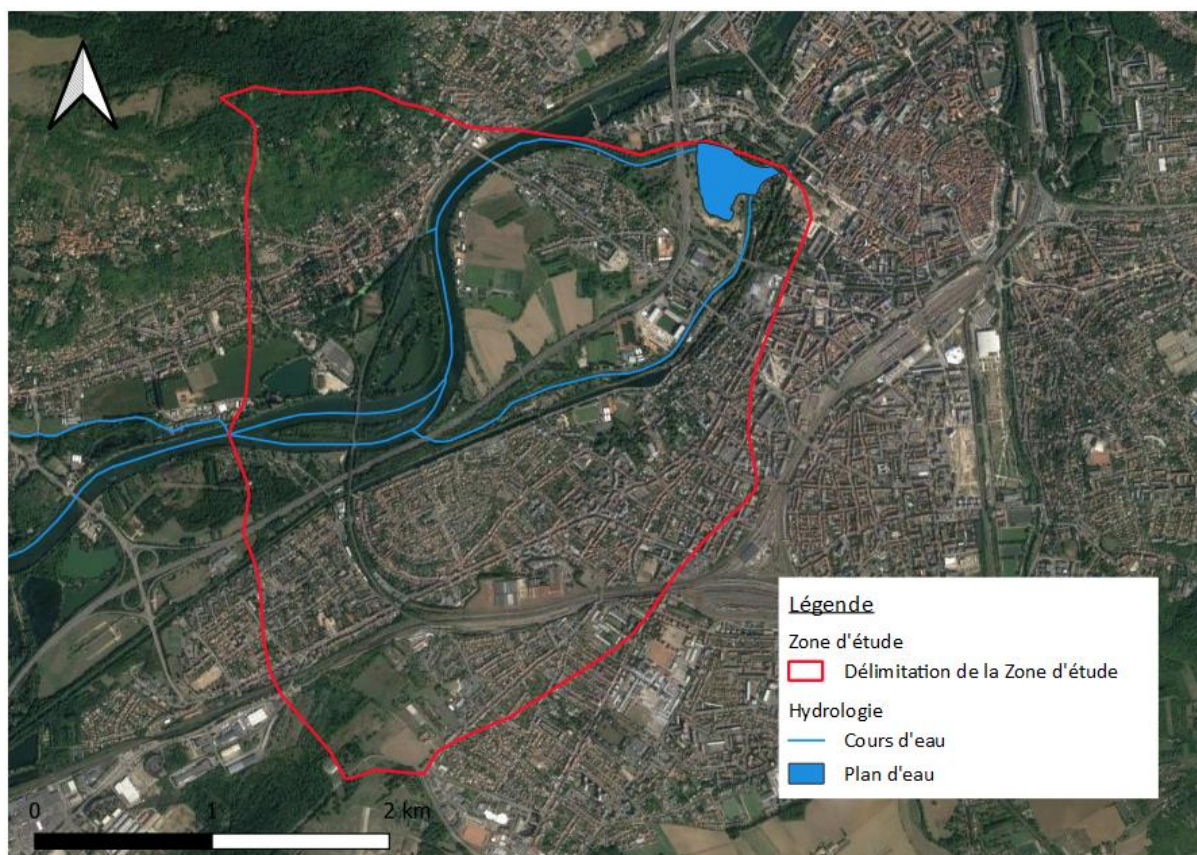
Afin de calculer la surface moyenne de la zone, on prend une largeur d'environ 125 m et une hauteur d'eau moyenne de 2 m soit une section de près de  $250 \text{ m}^2$ . Finalement la vitesse obtenue est de  $0.32 \text{ km/h}$  à l'amont de l'embranchement. On estime qu'il faut 1h à une section d'eau pour aller de l'embranchement à la zone de baignade ; on considère donc un temps de transfert de seulement 9 h pour définir le bassin versant soit une distance d'environ 3 km à l'amont de l'embranchement.

Figure 24 : Délimitation de la zone d'étude

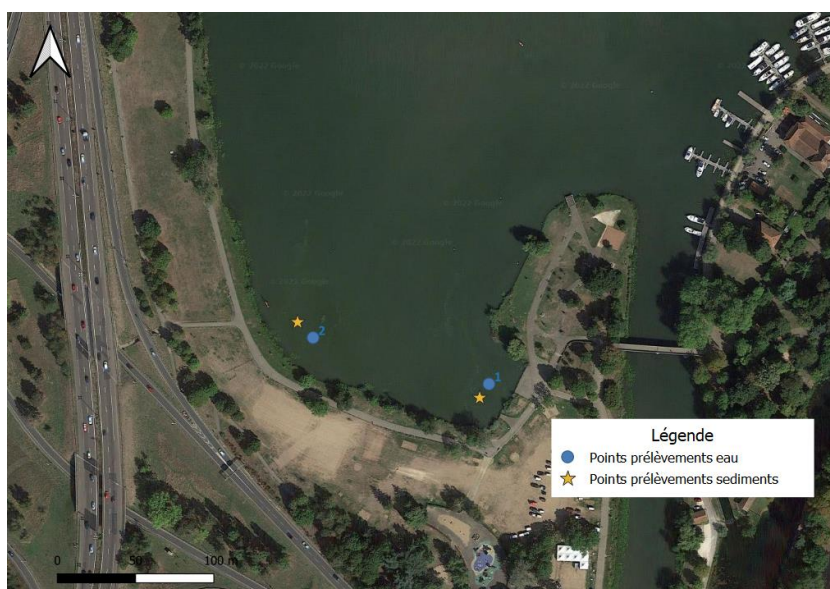
Le suivi de la qualité de l'eau a été réalisé en 2022 sur deux points de prélèvement (cf. Figure 27) à une profondeur d'au moins 1 m. Le point 1 se situe à l'extrémité de la future zone de baignade. En 2023, le suivi a été réalisé uniquement au niveau de la zone de baignade, soit à proximité du point 1 à une profondeur d'au moins 1 m.

Figure 27 : localisation des points de prélèvements 2022

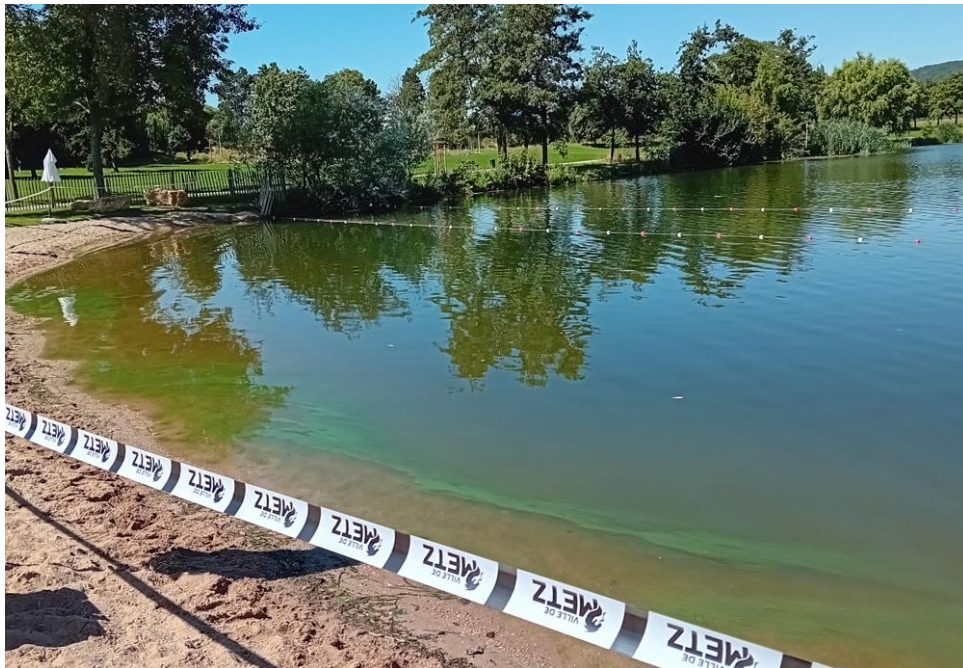
Figure 33 : Efflorescence de cyanobactéries constatée le 10/08/2023 sur le plan d'eau de Metz

Les espèces de cyanobactéries toxigènes identifiées sont présentés dans le Tableau 10. Elles sont classées par ordre décroissant de concentration. Elles sont pour la plupart productrices de microcystines sauf pour les espèces Dolichospermum, Aphanizomenon et Planktothrix qui sont productrices d'anatoxine-a et Cuspidothrix sp est productrice de saxitoxine.

Les espèces Microcystis, Aphanocapsa et Pseudanabaena sont quasiment systématiquement identifiées.

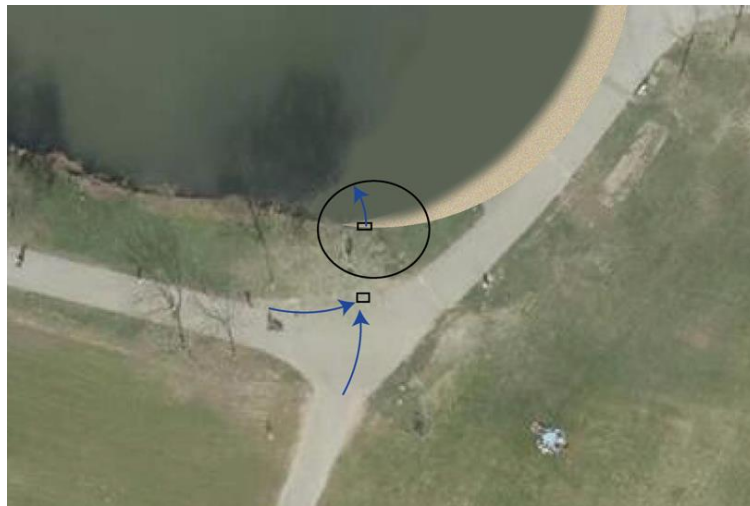
Un point de rejet supplémentaire a été identifié dans la zone de baignade. Ce rejet ne reprendrait qu'une toute petite partie des eaux de ruissellement de la promenade bordant le plan d'eau.

Figure 38 : Rejet d'eaux pluviales dans la zone de baignade

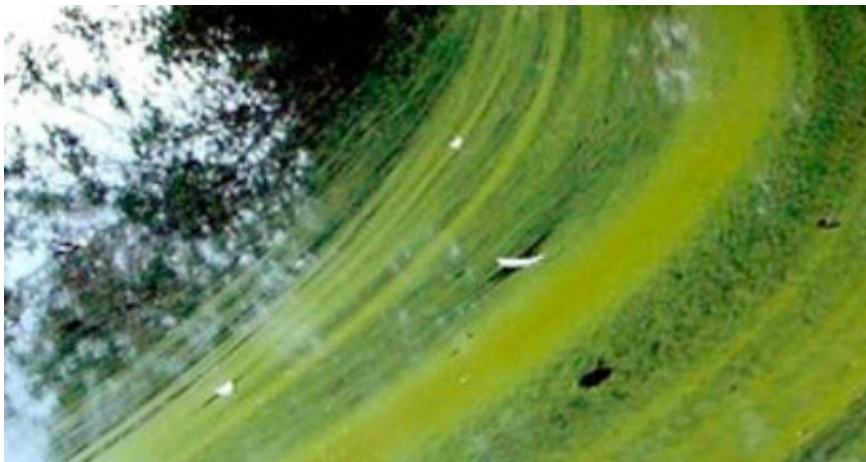
Des exemples de développement de cyanobactéries sont présentés ci-dessous :

Figure 41 : Exemple de développement de cyanobactéries (1/2)

- La réduction de la transparence de l'eau
- La modification du pH des eaux
- L'augmentation de la température des eaux
- Le développement visible de cyanobactéries : eaux avec coloration verdâtre (cf. photos ci-après)

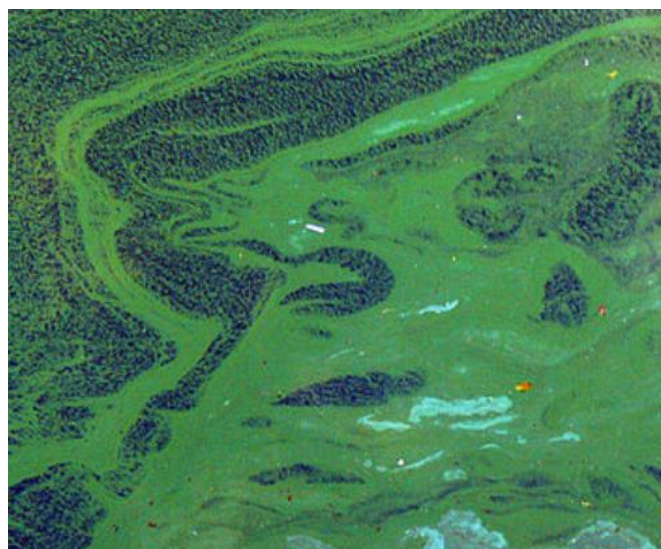
Figure 42 : Exemple de développement de cyanobactéries (2/2)
