ELABORATION D'UN PROFIL DE BAIGNADE POUR UNE BAIGNADE
EN EAUX LIBRES DANS LE CANAL SAINT-MARTIN

Phase 1 : Etat des lieux

Affaire n° 23-014-03

Phase 2 : Diagnostic

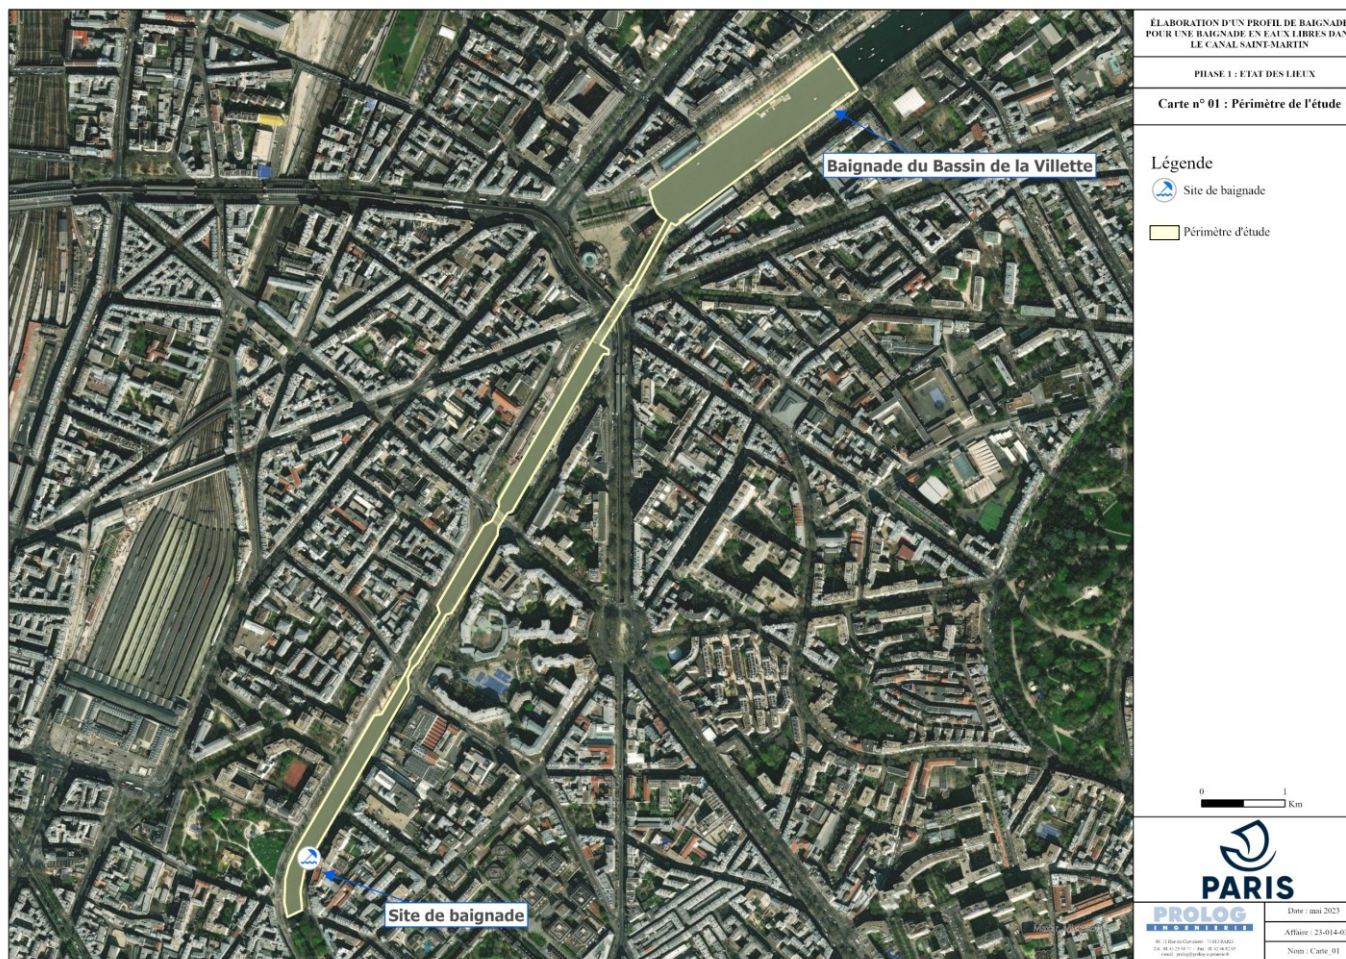
Figure 4 : Périmètre d'étude.

Le périmètre d'étude est représenté en Figure 4. Transversalement à l'axe du canal, il se limite aux quais du Canal Saint-Martin et du Bassin de la Villette.

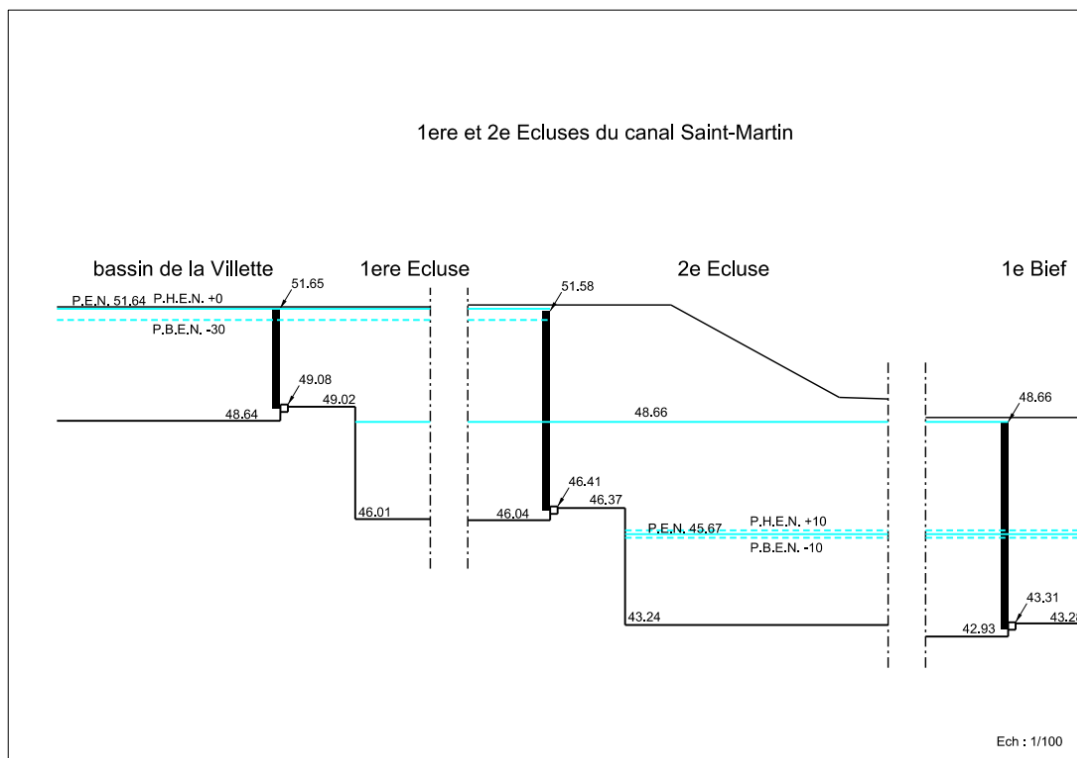
Figure 8 : Coupe des écluses 1 et 2.

Bief ou écluse	Longueur	Largeur moyenne	Côte moyenne radier (m NGF)	PEN (plan d'eau normal) (m NGF)	Volume sassée
Villette	-	-	-	52.0 m	-
Ecluse 1	42 m	7.8 m	46.4 m	~	983 m ³
Ecluse 2	42 m	7.8 m	43.4 m	~	983 m ³
Bief 1	604 m	24.9 m	43.5 m	46.0 m	-

Nota : dans les coupes, les cotes sont en repère orthométrique (= cote NGF – 0,33 m)

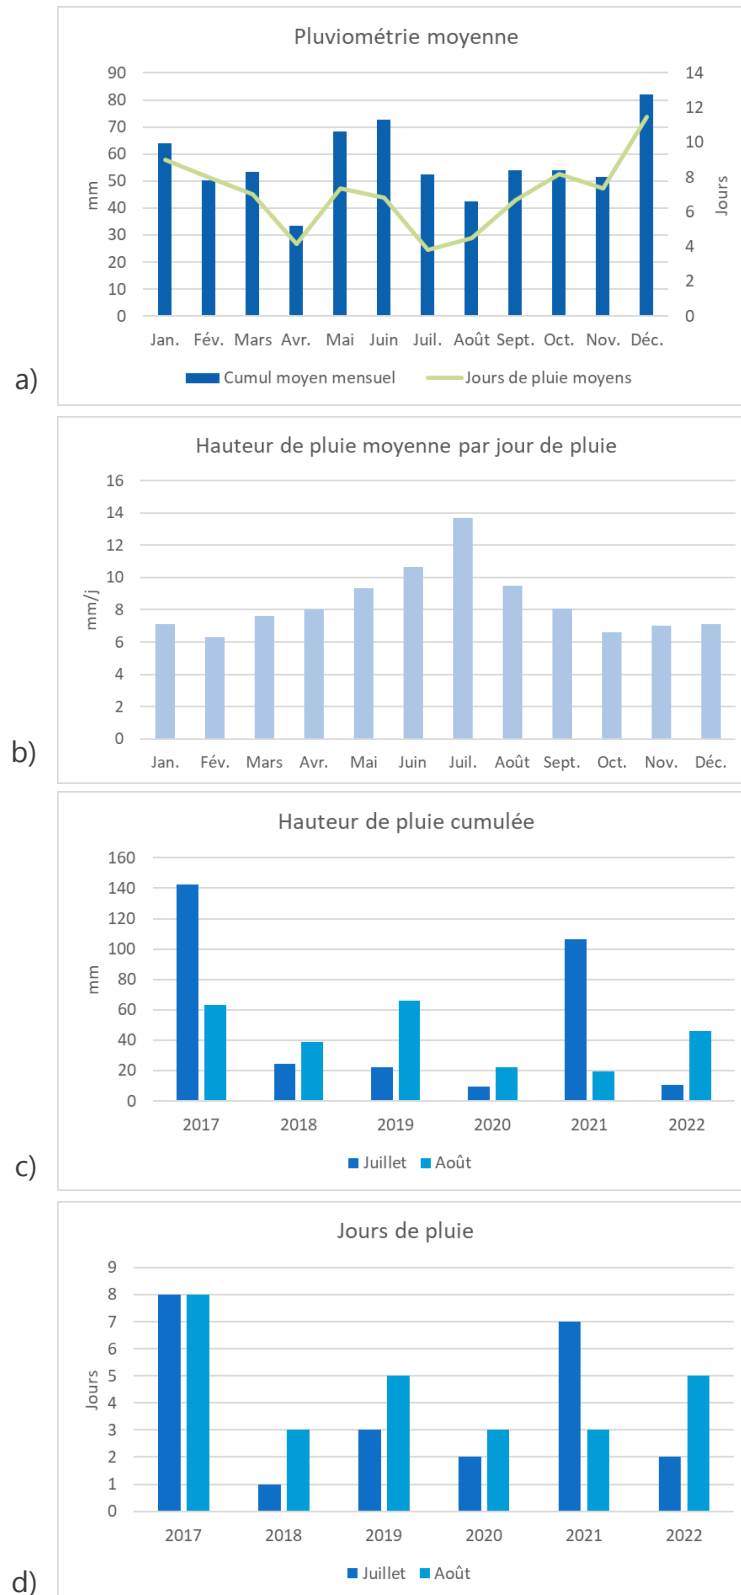
Figure 11 : Analyse pluviométrique mensuelle (a) ; cumuls de pluie (b) et jours de pluie (c) de 2017 à 2022 pour les mois de juillet et août

La moyenne des cumuls de pluie mensuels sur les six années 2017-2022 est représentée en Figure 11a. Les cumuls moyens mensuels montrent que les pluies sont relativement bien réparties sur toute l'année, avec des minima aux mois d'avril et août et des maxima en décembre et juin. La moyenne mensuelle globale est de 56.6 mm de pluie, distribuée sur sept jours de pluie en moyenne. Les cumuls mensuels moyens des mois de juillet et août sont en dessous de cette valeur (respectivement 52.5 et 42.6 mm). Sur les six années analysées, les mois de juin, juillet et août montrent les intensités moyennes journalières plus importantes (respectivement 10.6, 13.7 et 9.5 mm de pluie par jour de pluie, Figure 11b). Cela témoigne du caractère orageux des événements pluvieux estivaux.

Les cumuls de pluie et le nombre de jours de pluie sont représentés pour les mois de juillet et août de 2017 à 2022 en Figure 11c et d. Les graphes montrent une forte variabilité interannuelle et aucune tendance ne peut être dégagée sur les six dernières années. Le mois de juillet est souvent caractérisé par un nombre très faible de jours de pluie : de 1 à 3 jours de pluie en 2018, 2019, 2020 et 2022) ; le mois d'août est caractérisé par des pluies légèrement plus fréquentes. Les années 2017 et 2021 ont été caractérisées par des pluies fréquentes et intenses au printemps, qui se sont étalées jusqu'au mois de juillet.

NOTA : dans l'analyse présentée, un jour est considéré comme pluvieux à partir d'un cumul journalier de 2 mm.

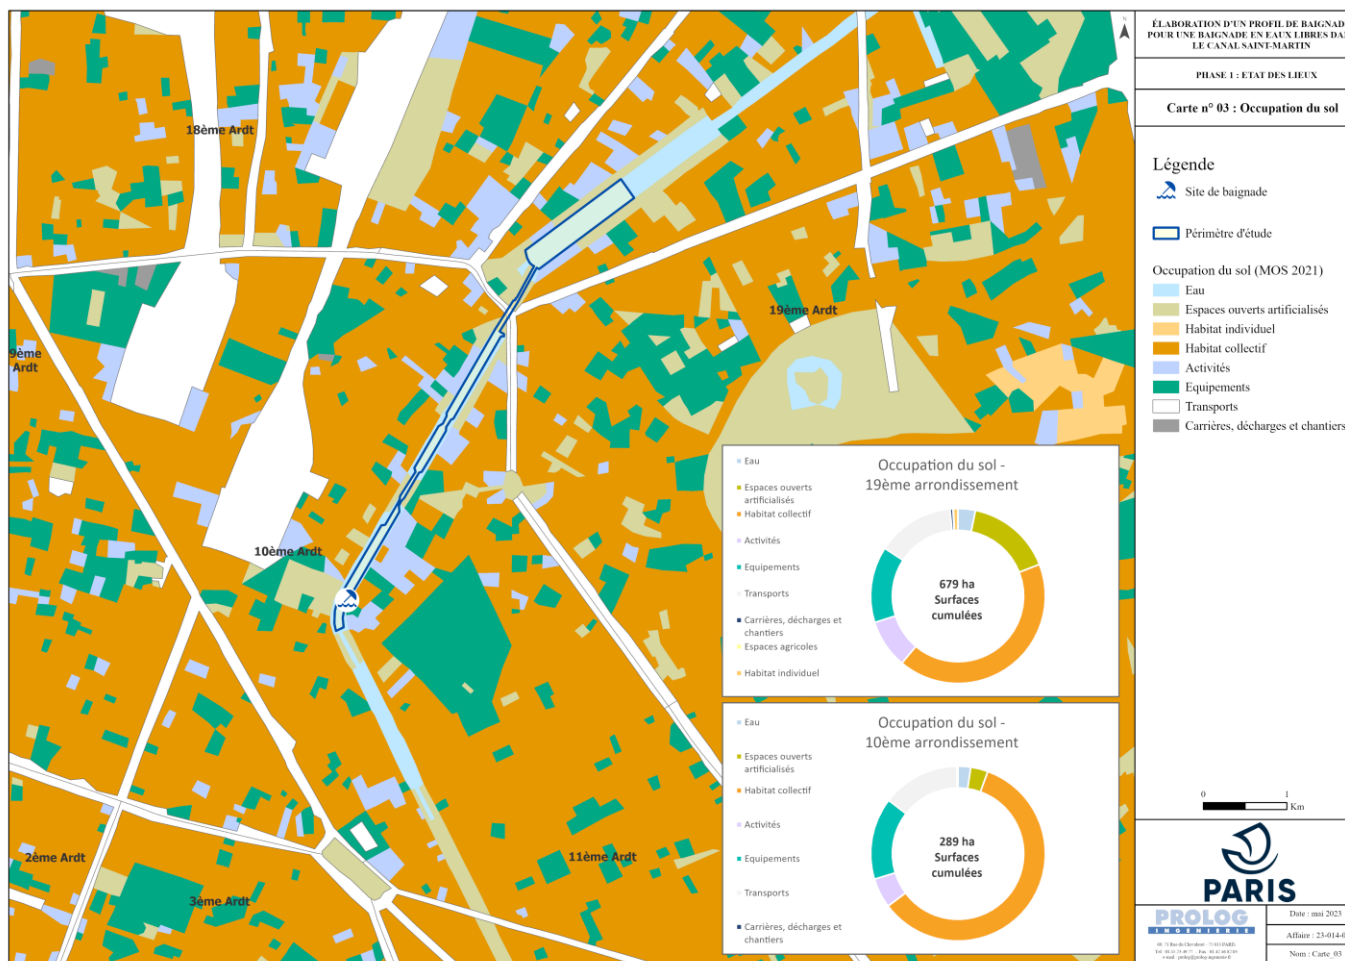
Figure 13 : Occupation du sol sur la zone d'étude.

La zone d'étude se situe entre le 10^{ème} et le 19^{ème} arrondissement de Paris, le long du Canal Saint-Martin et du Bassin de la Villette. Comme pour le reste de la Ville de Paris, il s'agit d'une zone très urbanisée, à vocation principalement d'habitation et commerciale. La carte en Figure 13 présente l'occupation du sol dans les alentours de la zone d'étude selon les données du MOS 2021 à 11 classes. La répartition des différentes catégories est visualisée, séparément pour le 10^{ème} et 19^{ème} arrondissement, dans les panneaux b et c de la Figure 13. En moyenne, sur les deux arrondissements, l'ensemble d'habitats collectifs, des activités, des transports, des décharges et des équipements comptent pour 85%, les espaces ouverts et agricoles et le réseau hydrographique pour 15%.

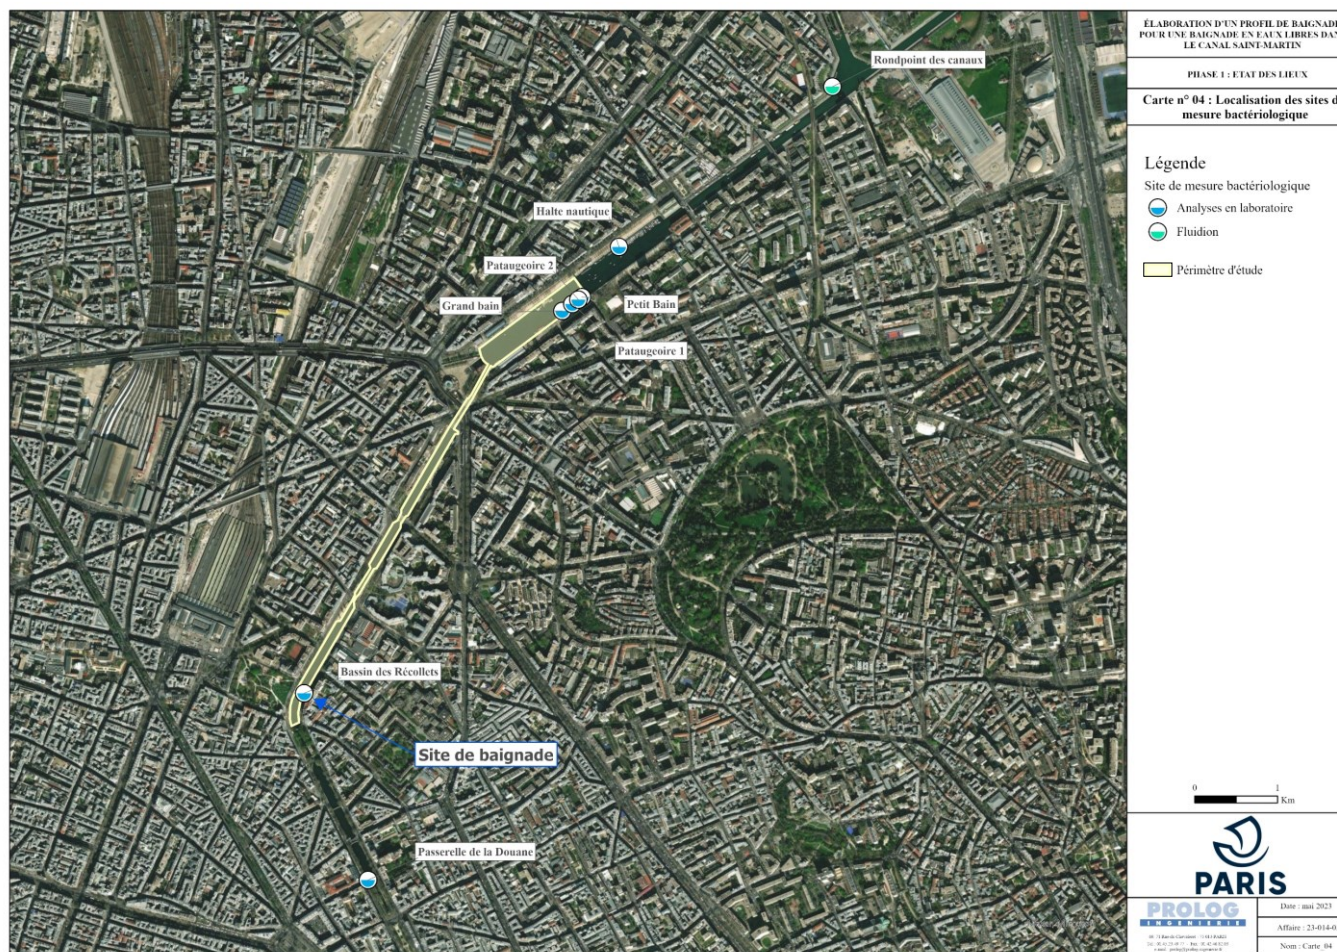
Figure 14 : Emplacement des sites de mesure bactériologiques.

Tous les sites de mesure sont localisés sur la carte en Figure 14 et leurs caractéristiques principales sont résumées dans le Tableau 9.

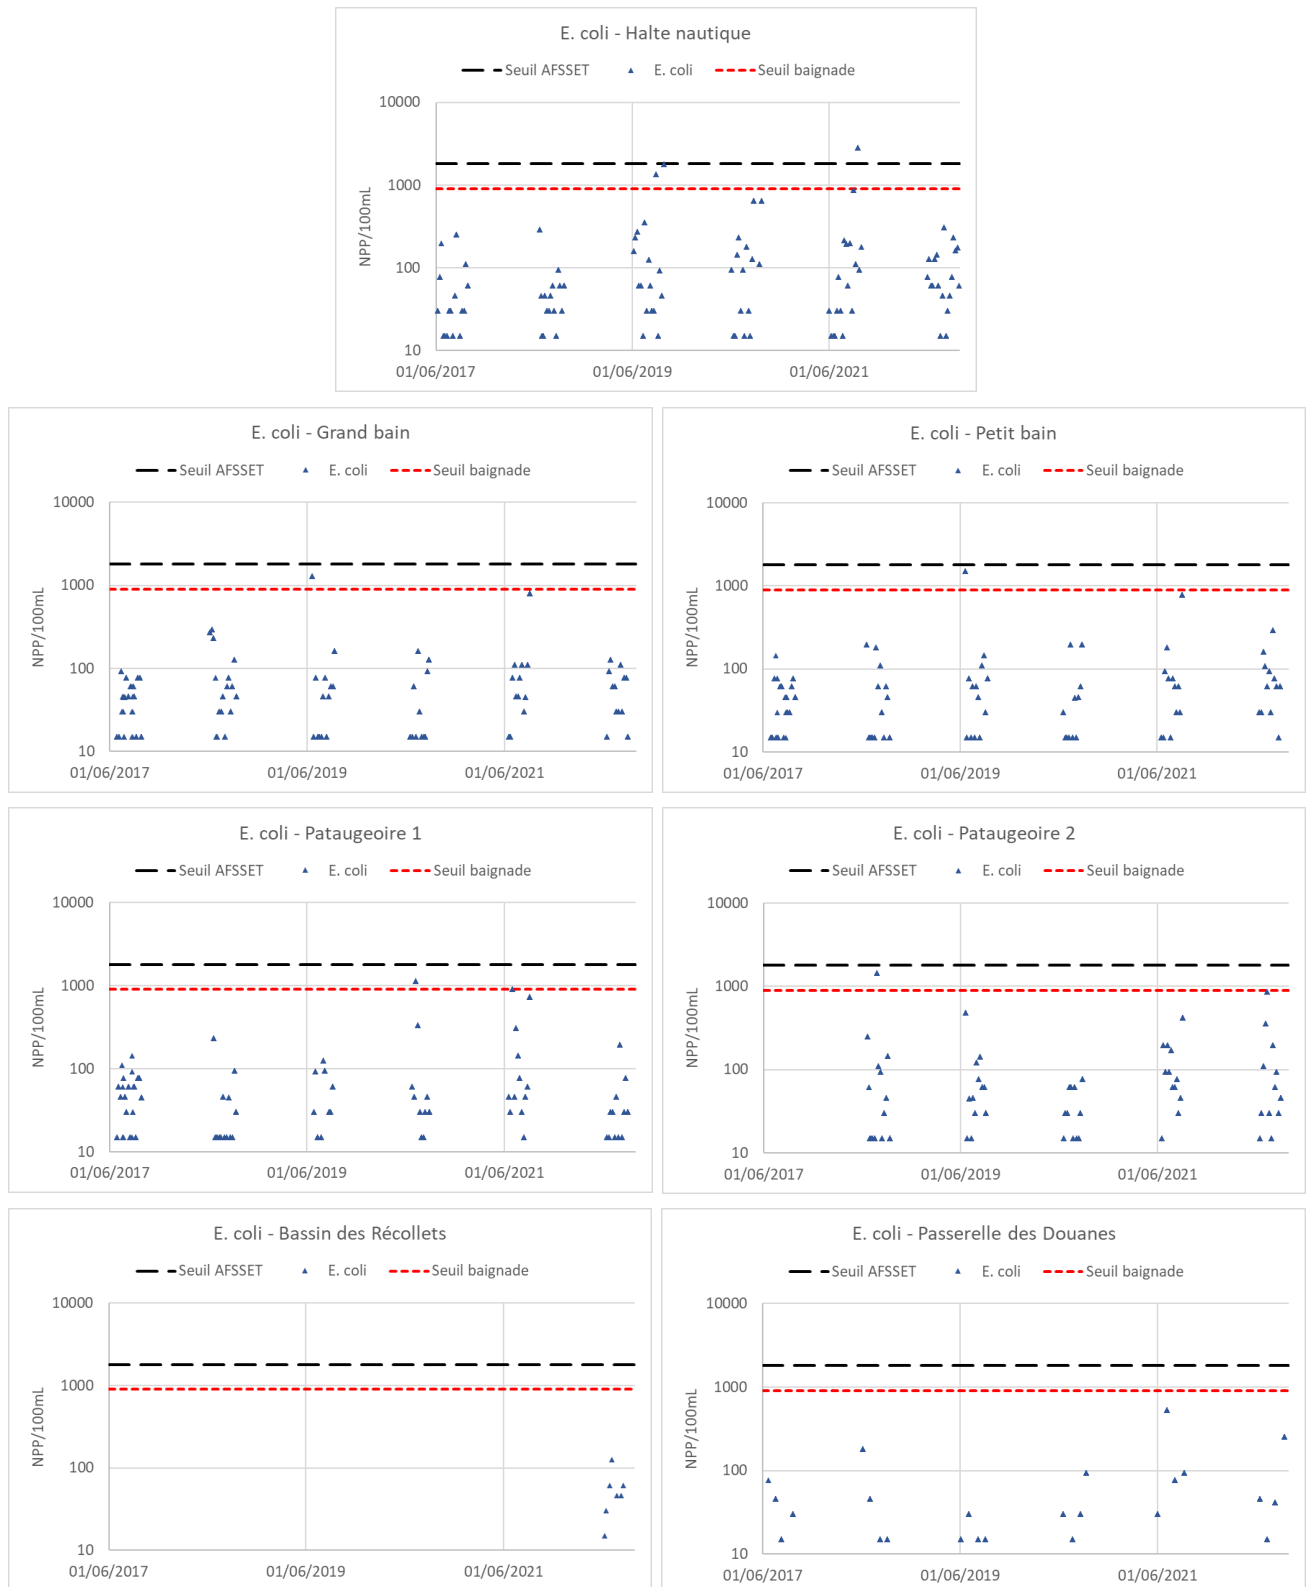
Figure 15 : Suivi en E. coli aux différents sites de prélèvement (bassin de la Villette et canal Saint-Martin) de 2017 à 2022.

L'application de la méthodologie de calcul des P90 et P95 proposée dans la Directive 2006/7/CE (section 4.1) montre, **pour tous les sites et sur toutes les périodes de quatre ans entre 2017 et 2022, une qualité des eaux de baignade excellente dans le bassin de la Villette.**

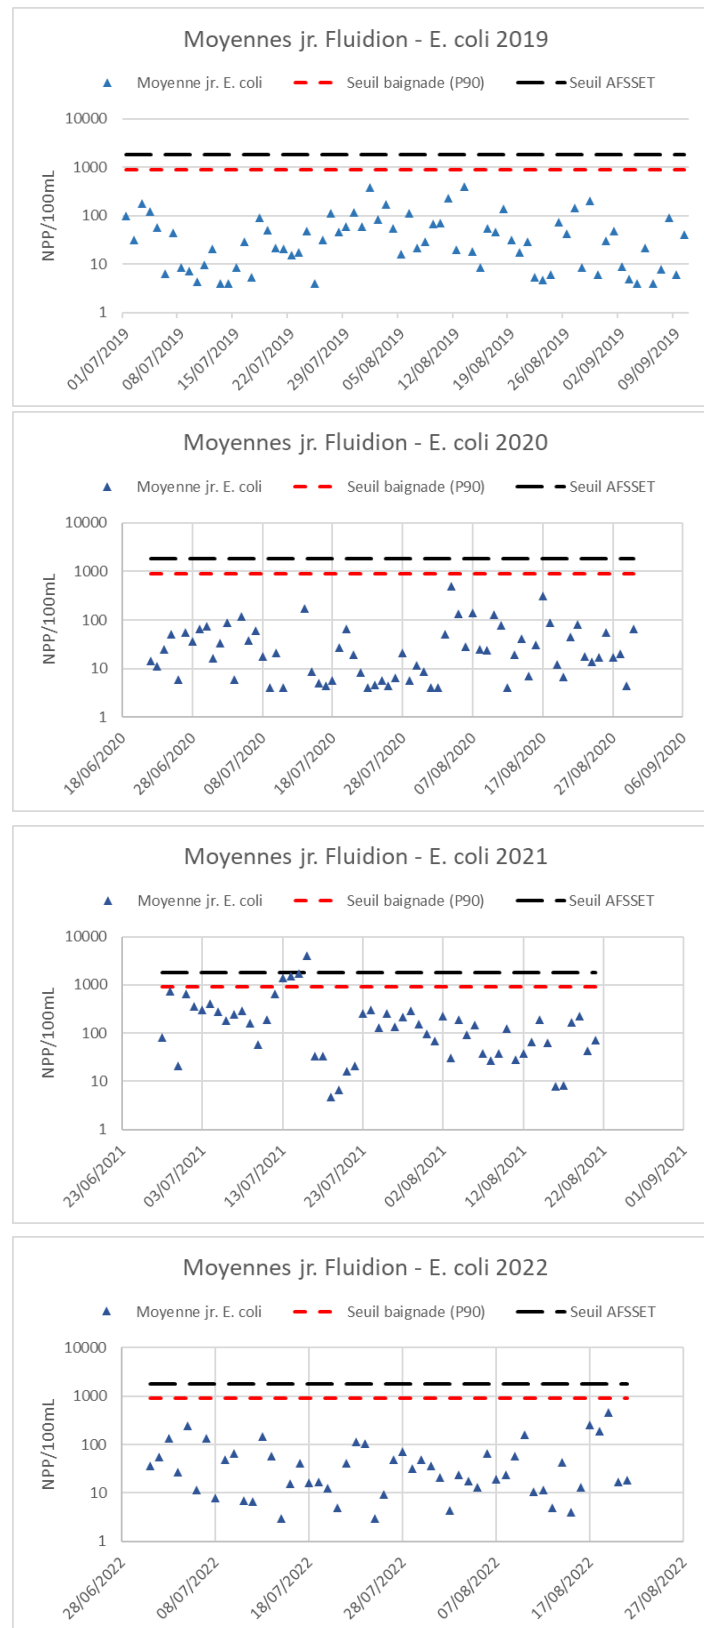
Figure 17 : Moyennes journalières de la concentration en E. coli mesurée à la baignade de la Villette (suivi Fluidion de 2019 à 2022).

En termes d'E. coli, les moyennes journalières calculées à partir des analyses Fluidion montrent une moyenne globale de 193 NPP/100mL. En 2019, 2020 et 2022 la concentration moyenne en E. coli sur la période d'ouverture de la baignade est, respectivement, de 63,8, 47,1 et 53,2 NPP/100mL. En 2021, la moyenne sur la période d'ouverture était de 315 NPP/100mL. En particulier les valeurs enregistrées pendant le mois de juillet étaient particulièrement élevées (avec une moyenne de 510 NPP/100mL) ; les valeurs mesurées au mois d'août montrent une moyenne de 91 NPP/100mL. En termes d'entérocoques intestinaux, la moyenne globale des mesures Fluidion sur les périodes d'ouverture de la baignade est de 174 NPP/100mL. Elle est de 134, 377, 169 et 24 NPP/100mL respectivement entre 2019 et 2022.

A partir du suivi Fluidion, en termes d'E. coli, seulement quatre dépassements du seuil de baignabilité de 900 NPP/100mL se sont produits entre 2019 et 2022, sur quatre jours consécutifs en 2021. A partir du même jeu de données, le seuil de 330 NPP/100mL en entérocoques intestinaux a été dépassé en moyenne sept fois par saison de baignade, notamment 8 fois en 2019 et 2021, 12 fois en 2020 et aucune fois en 2022. Ces statistiques sont résumées dans le Tableau 18.

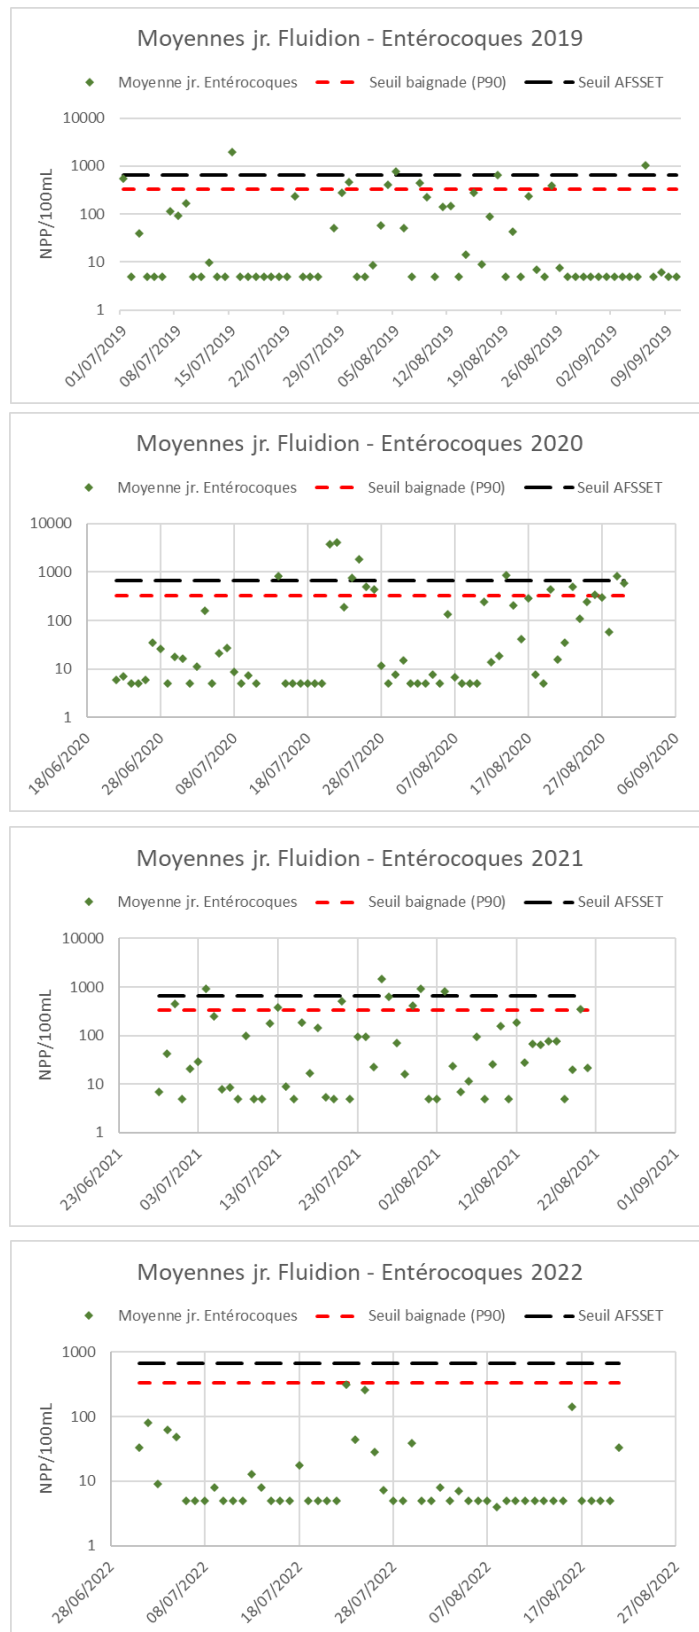
Figure 18 : Moyennes journalières de la concentration en entérocoques intestinaux mesurée à la baignade de la Villette (suivi Fluidion de 2019 à 2022).

Depuis 2019, les seuils de gestion AFSSET ont été dépassés une seule fois en termes d'E. coli (en 2021) et 14 fois en termes d'entérocoques (3 en 2019, 7 en 2020 et 4 en 2021).

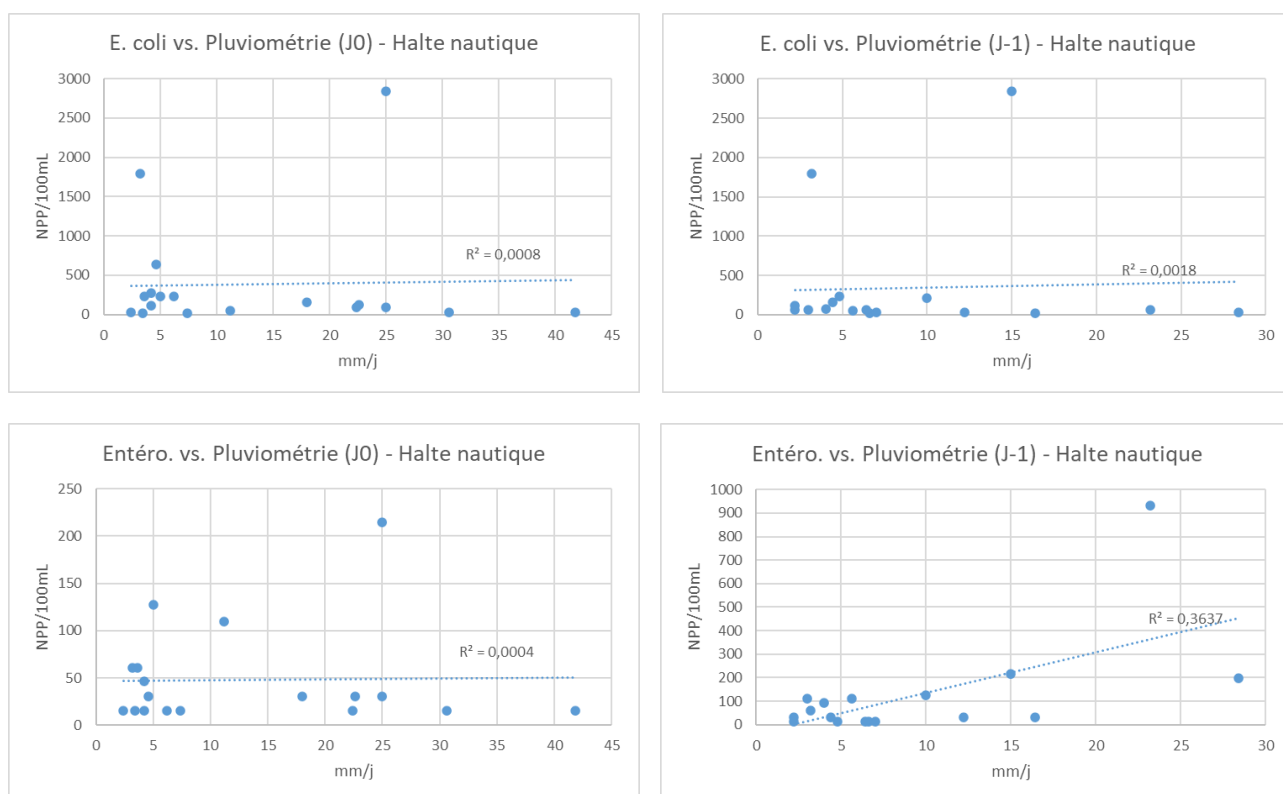
Figure 20 : Analyse des corrélations entre pluviométrie et mesures bactériologiques en labo (Halte nautique).

Les événements pluvieux peuvent théoriquement être associés à des apports d'eaux chargées via le réseau d'assainissement (par exemple, si des déversoirs d'orage sont présents) ou le ruissellement direct. Pour vérifier l'impact éventuel de la pluviométrie sur la zone d'étude, la présence de corrélations entre les précipitations et les mesures bactériologiques a été testée pour tous les sites de suivi présentés dans les sections 4.2.1 et 4.2.2 (voir carte en Figure 14). Notamment, pour chaque site de mesure en bactériologie, des corrélations ont été recherchées entre les concentrations en E. coli et en entérocoques et le cumul journalier des précipitations enregistré à l'hôpital Saint-Louis :

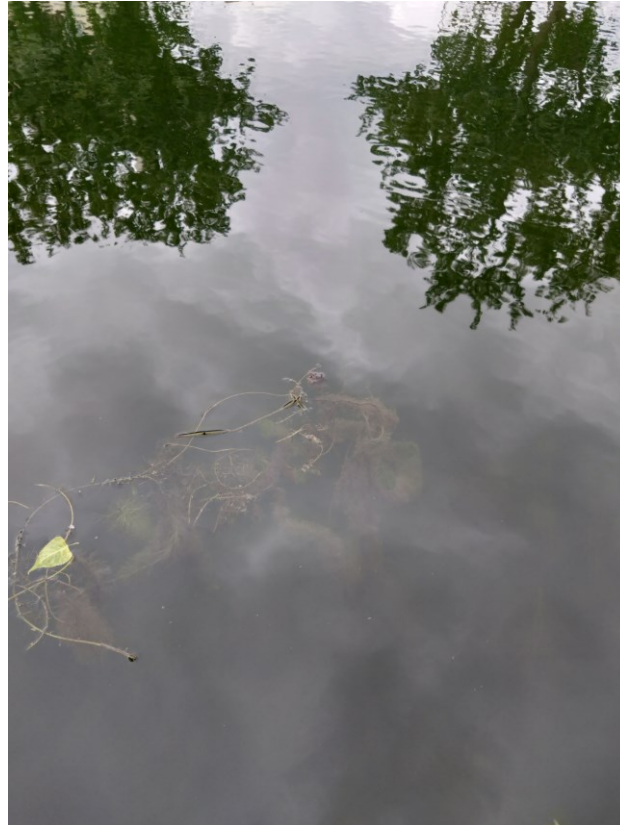
Figure 24 : Détail de macrophytes dans le bassin des Récollets.

La visite du site de baignade réalisée le 12 mai 2023 a confirmé la présence de macrophytes dans le bassin des Récollets, parfois rejoignant la surface de l'eau (Figure 24).

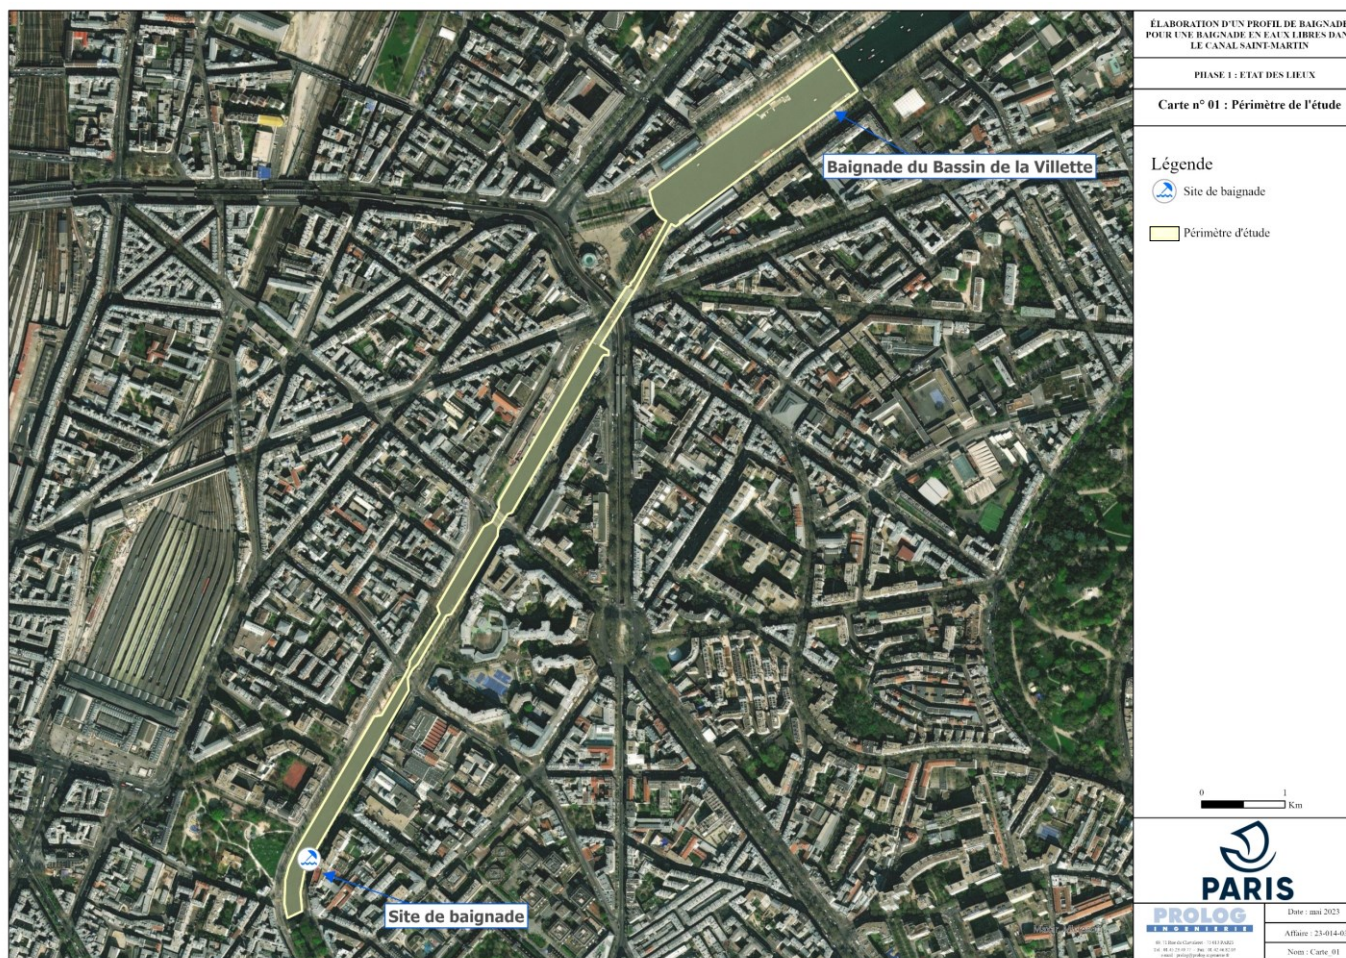
Figure 4 : Périmètre d'étude.

Le périmètre d'étude est représenté en Figure 4. Transversalement à l'axe du canal, il se limite aux quais du Canal Saint-Martin et du Bassin de la Villette.

La zone d'étude définie pour la présente mission s'étale **du site pressenti pour la baignade vers l'amont, jusqu'à la baignade du bassin de la Villette**, localisée environ 1,4 km en amont du bassin des Récollets et ouverte tous les jours du mois de juillet au mois d'août depuis 2017.
