**BASE DE LOISIRS DE
LAFRANÇAISE**

**Elaboration
du
Profil Baignade**

Février 2024

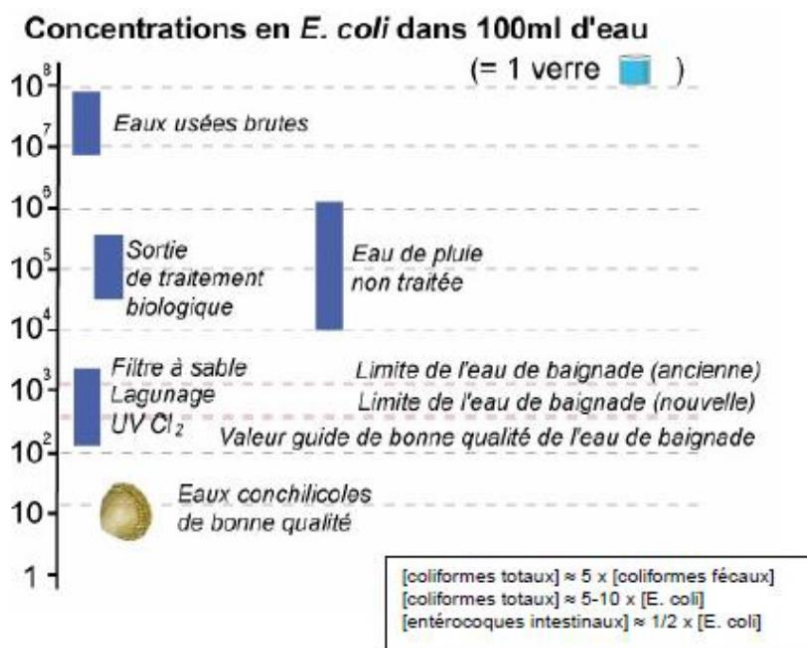
Le schéma ci-après indique quelques valeurs caractéristiques de contamination microbiologique pour différents types de rejet.

Source : J.Duchemin - AESN - 2007- d'après notamment guide de réutilisation des eaux usées OMS 2006, mesures de terrains et rapports de SATESE

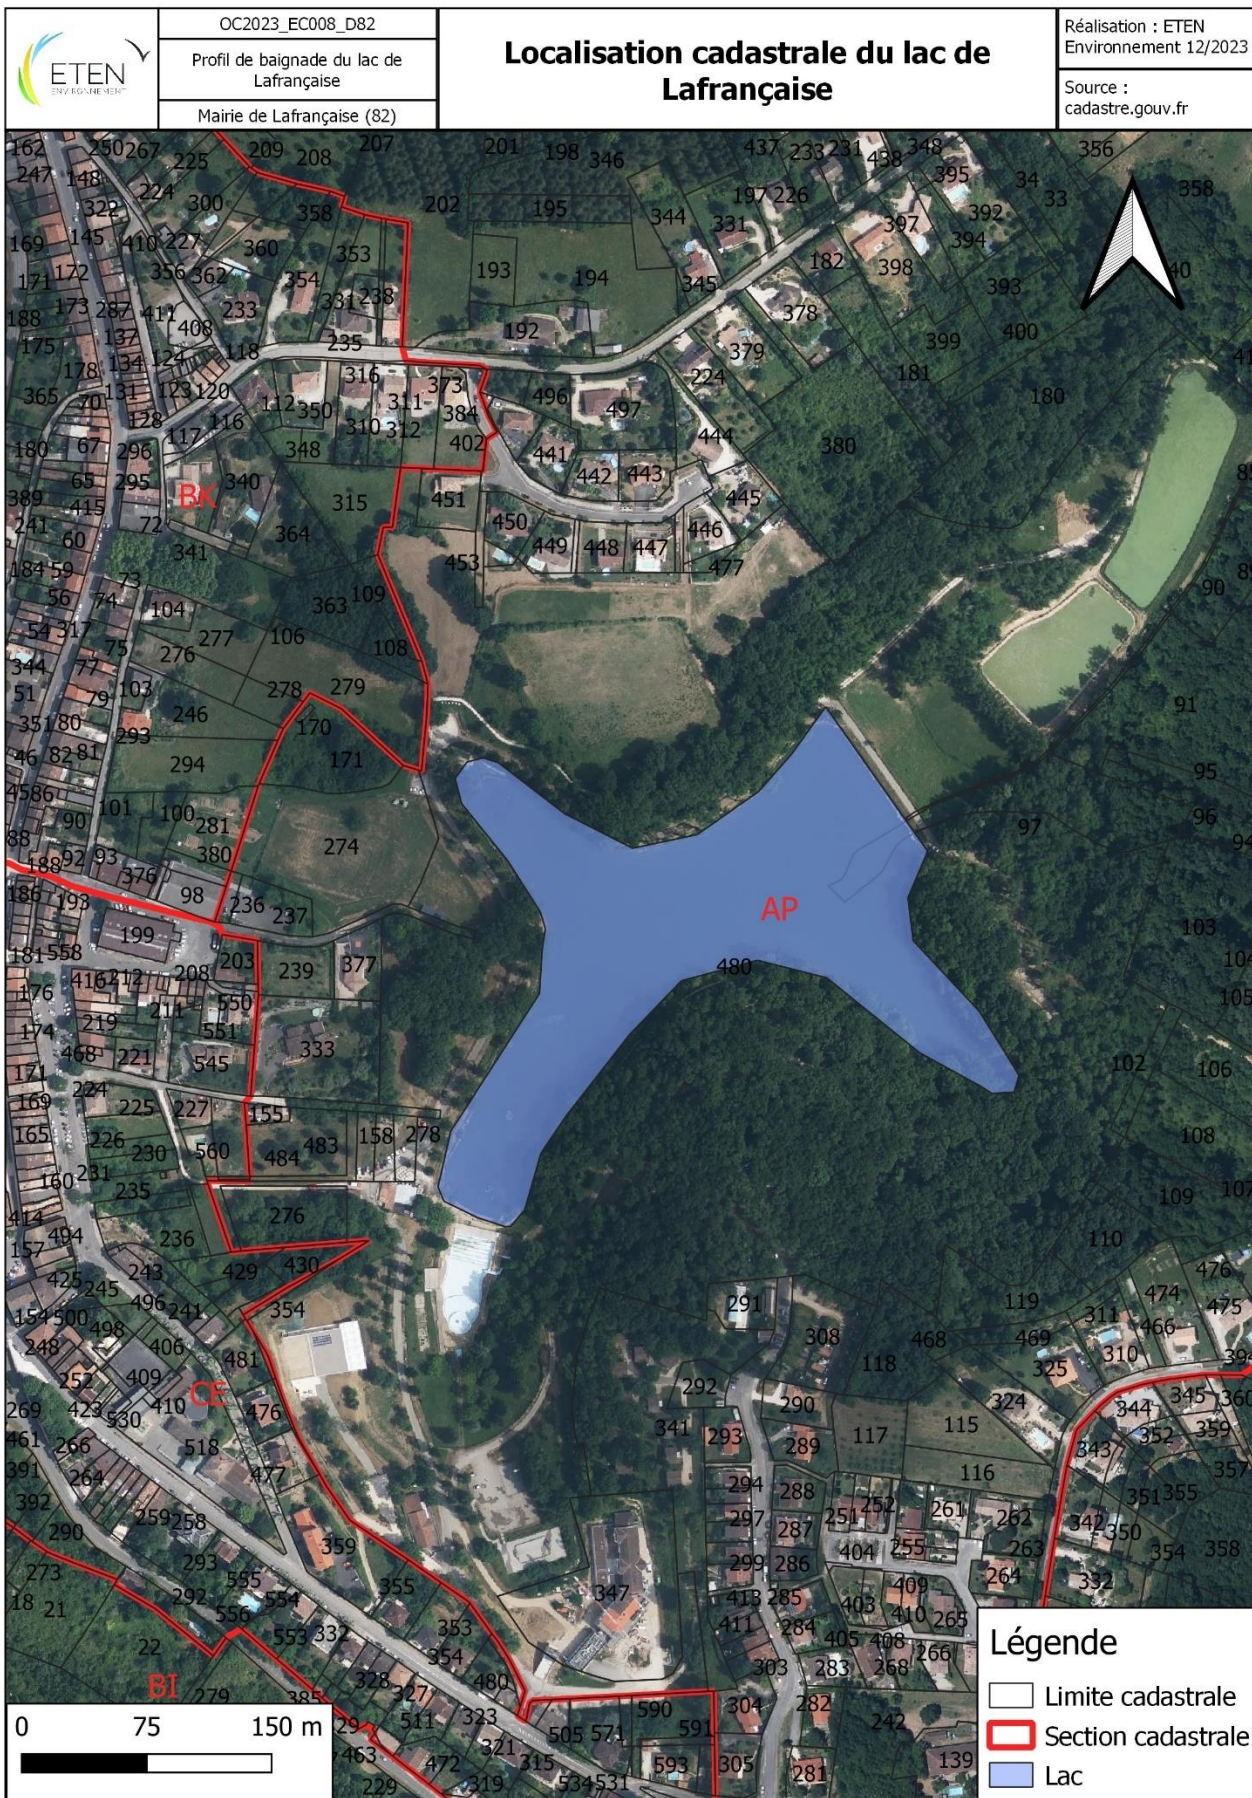
Carte 2: Localisation cadastrale en vue aérienne du lac de Lafrançaise

Le lac s'étend sur 4 ha sur une longueur de 350m du sud au nord sur une largeur maximale de 380m. Sa profondeur varie entre 0 et 9 m au niveau le plus profond.

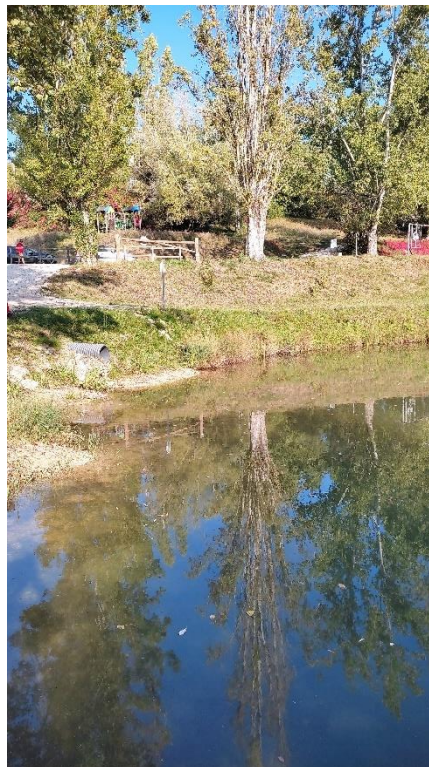
Figure 6 : Alimentation en eau de la zone de baignade ©ETEN Environnement

L'alimentation en eau du lac de baignade fonctionne environ 10 mois dans l'année, d'octobre à juillet. Les eaux circulent du Sud au Nord dans le lac de baignade pour ensuite rejoindre de cours d'eau via une lame déversante.

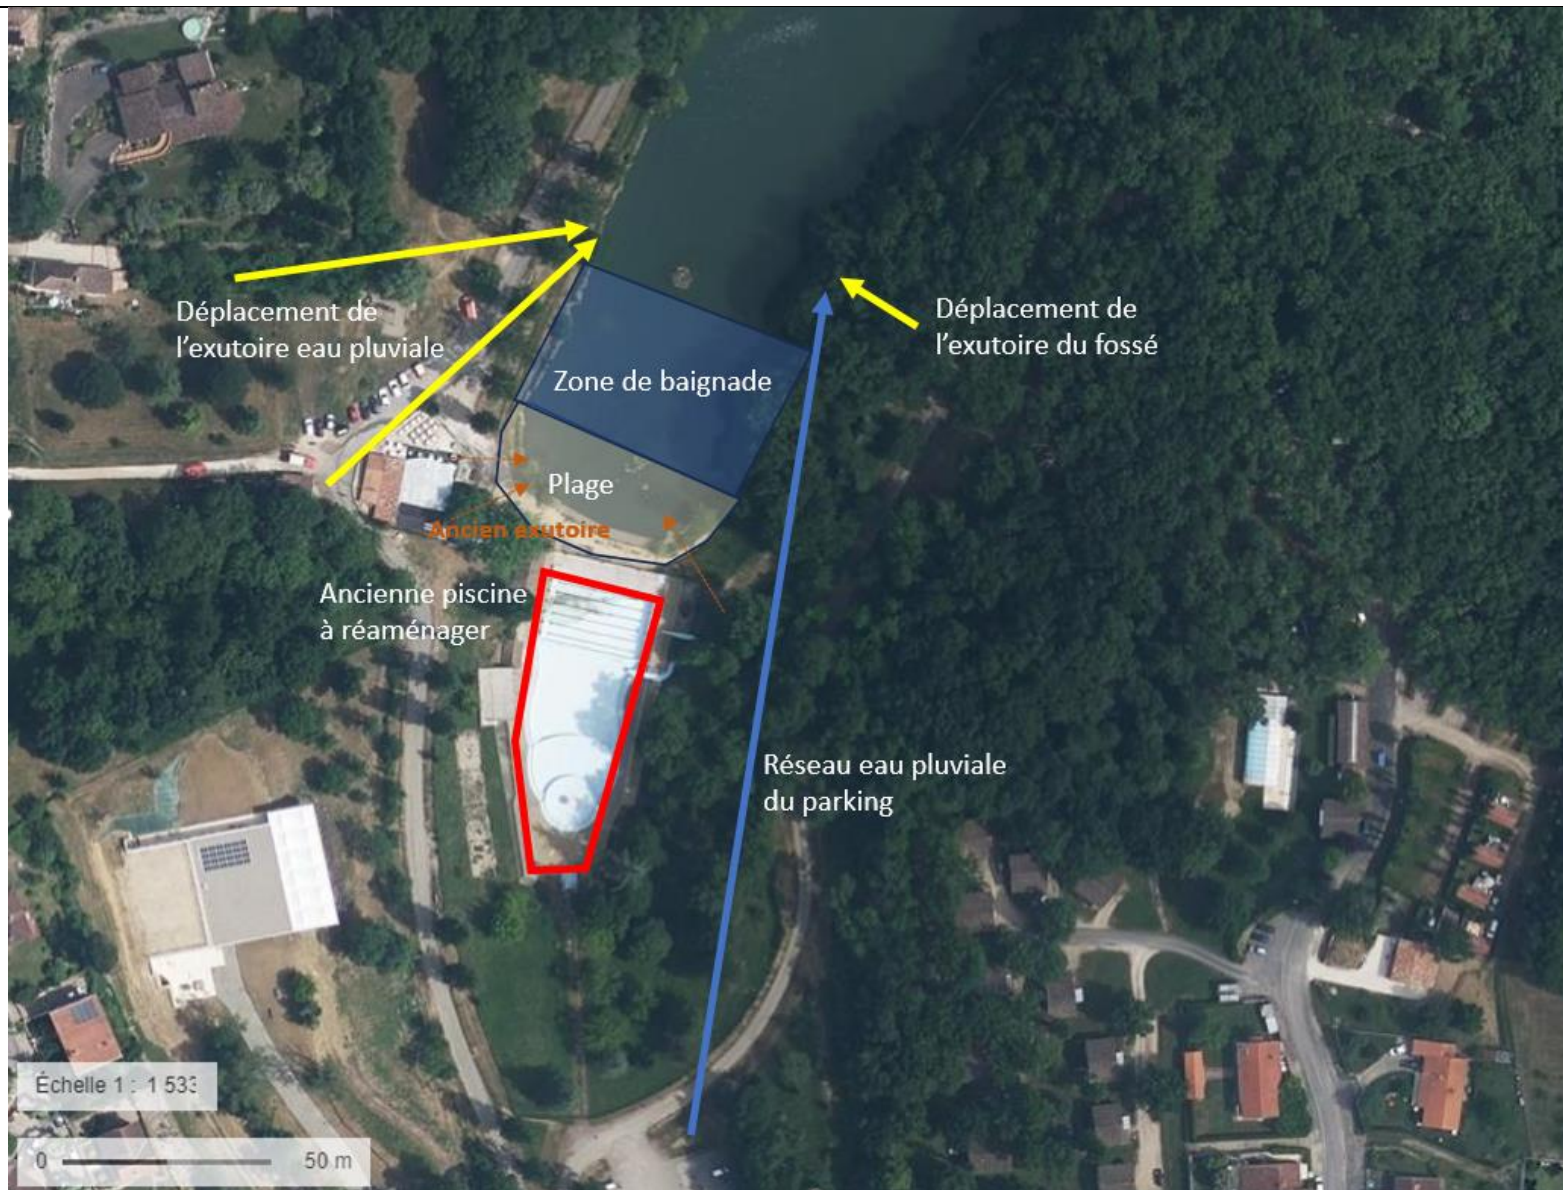
Figure 10 : Schéma de principe de l'installation de la zone de baignade future

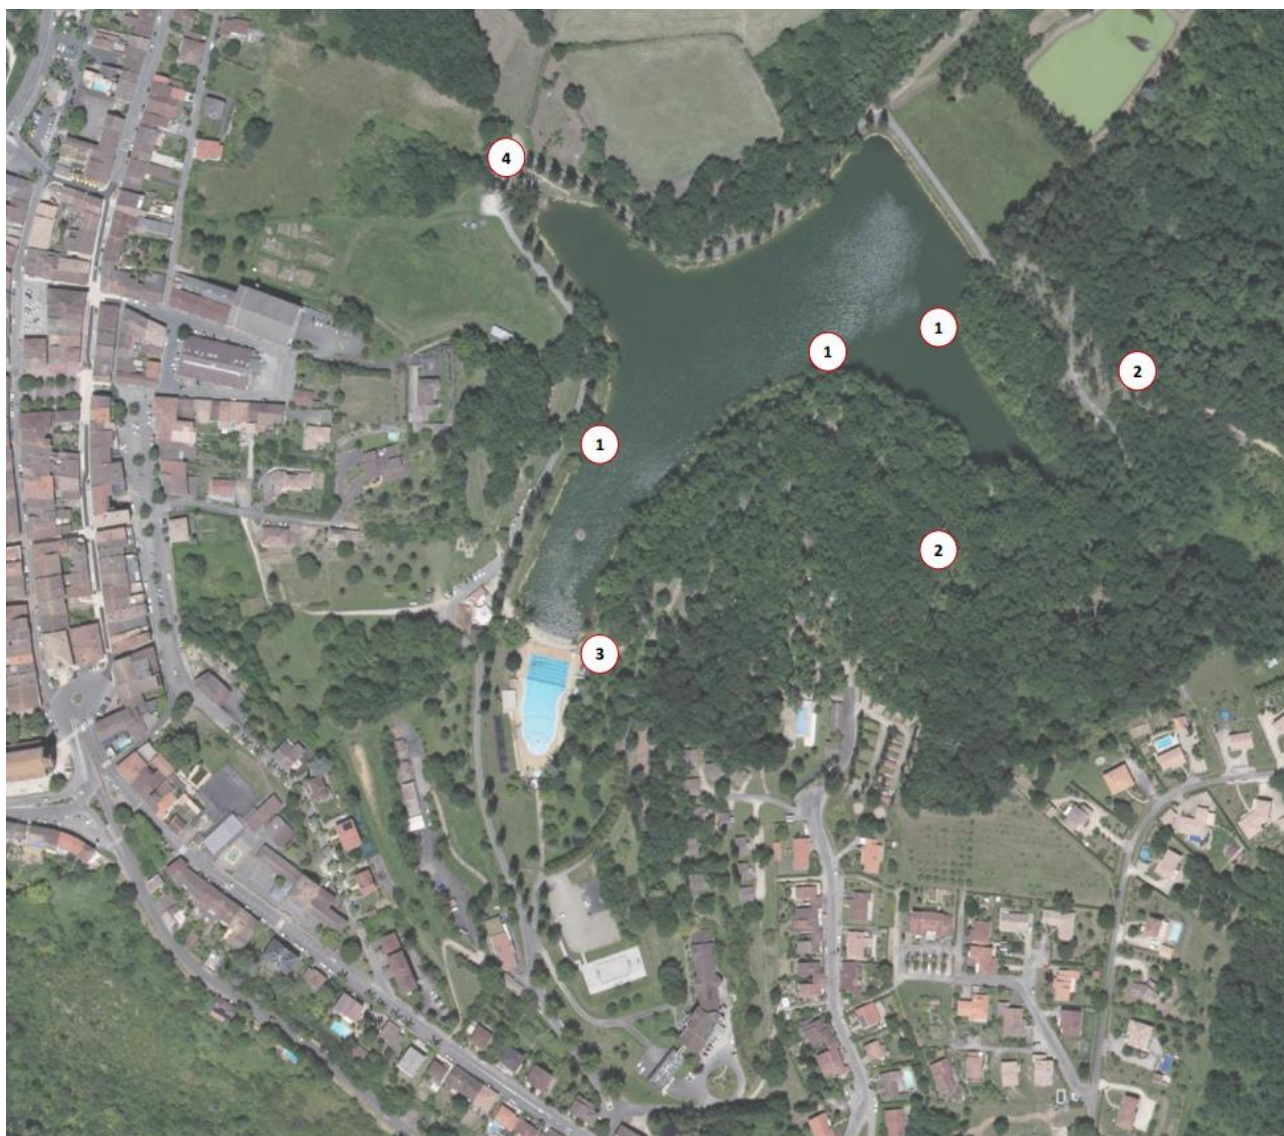
Figure 14 : zone d'implantation des activités sportives sur le lac

Plusieurs aménagements peuvent être envisagés, afin de mettre en avant certaines pratiques sportives et associatives (pêche, cyclisme et VTT, sports collectifs, triathlon...), tout en profitant du site (lac et forêt) et des équipements déjà en place, comme le terrain de beach-volley :

- 1.** Création de pontons-promontoire sur le lac
Création d'un parcours de pêche avec possibilité de labellisation (découverte, famille, ...)
- 2.** Développement de pistes de VTT en forêt avec demande d'une labélisation par la fédération
- 3.** Réaménagement du terrain de beach-volley (hors de l'enceinte piscine)
- 4.** Création d'une aire de fitness.

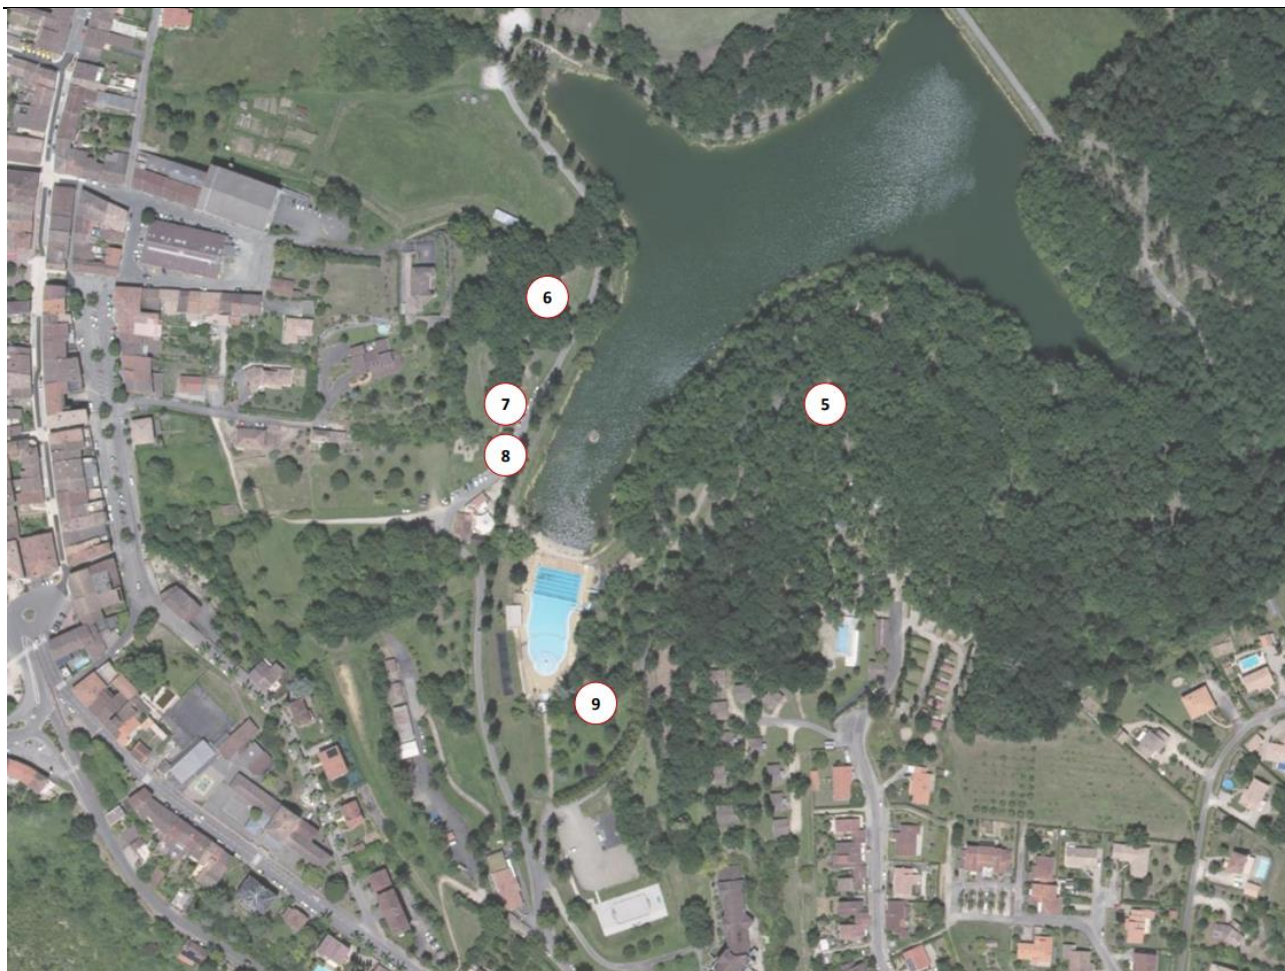
Figure 15 : zone d'implantation des activités découvertes familles sur le lac

Afin de renforcer l'attractivité de la Vallée des loisirs auprès des familles et des jeunes enfants, le tout en profitant du cadre naturel et qualitatif du site, plusieurs aménagements sont envisagés :

- 5.** Création de parcours pédestres : course d'orientation, parcours ludique, chasse au trésor avec balises connectées...
- 6.** Remplacement et création de nouveaux jeux pour enfants en bas âges autour du lac et agrandissement du parcours d'accrobranches
- 7.** Aménagement de terrains de pétanque
- 8.** Aménagement d'un point de location de vélos/trottinettes (commun avec l'espace d'accueil et de location pédalos/canoës)
- 9.** Création de jeux pour enfants avec espace de glisse

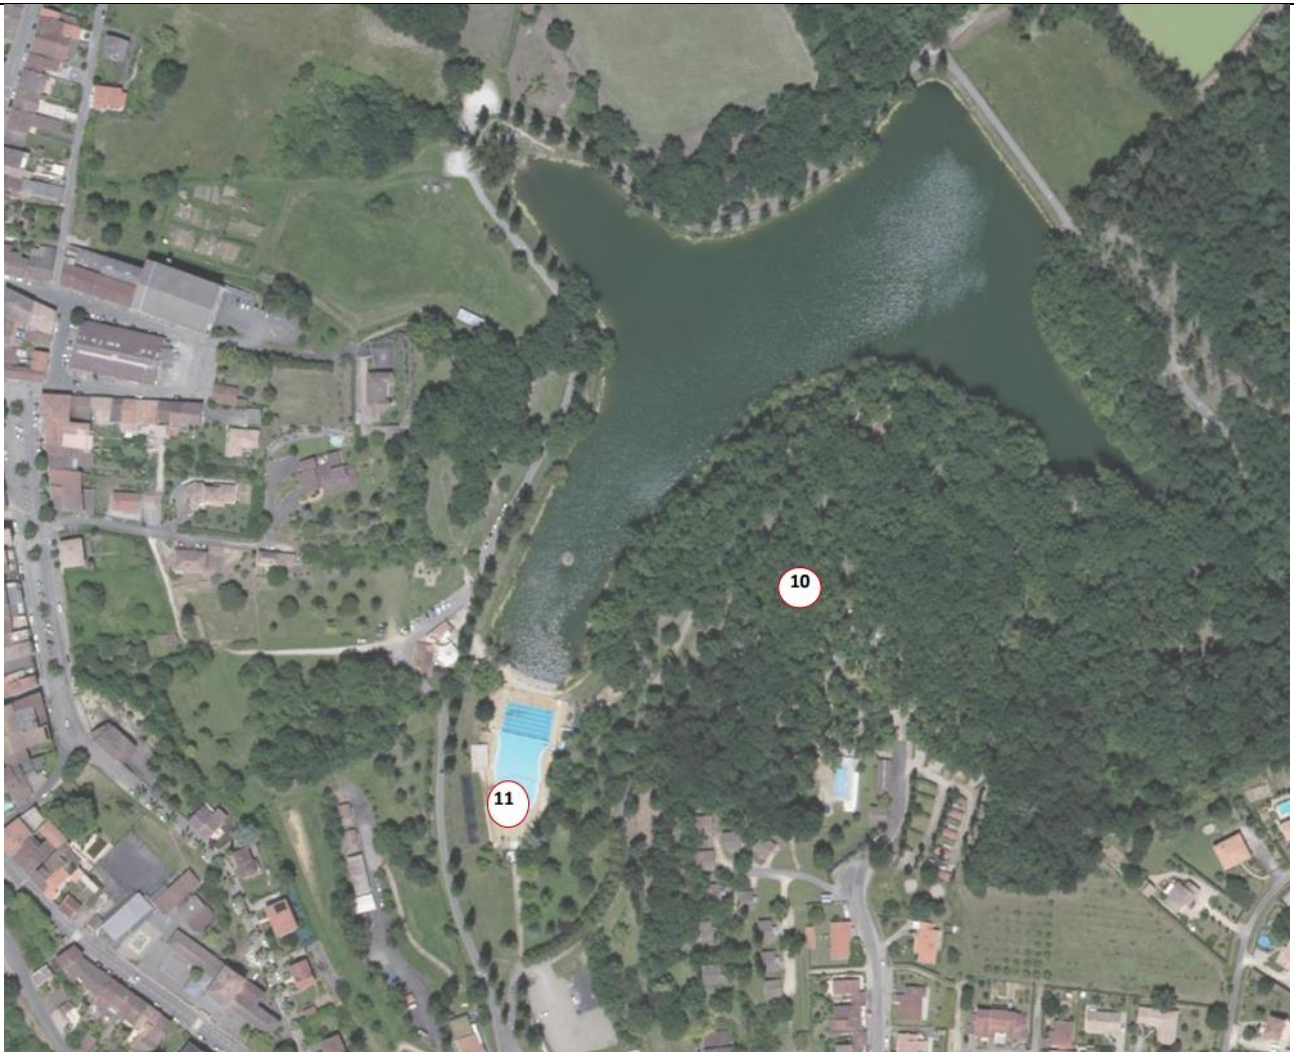
Figure 16 : zone d'implantation des activités loisirs jeunesse sur le lac

De nouveaux aménagements destinés aux enfants et adolescents sont proposés. Il s'agit de diversifier l'offre existante (city -stade) et de répondre aux attentes exprimées par les membres du CMJ (Conseil Municipal des Jeunes) de Lafrançaise :

- 10.** Développement d'un espace accrobranches pour adolescents (sans surveillance)
- 11.** Création d'un pumptrack

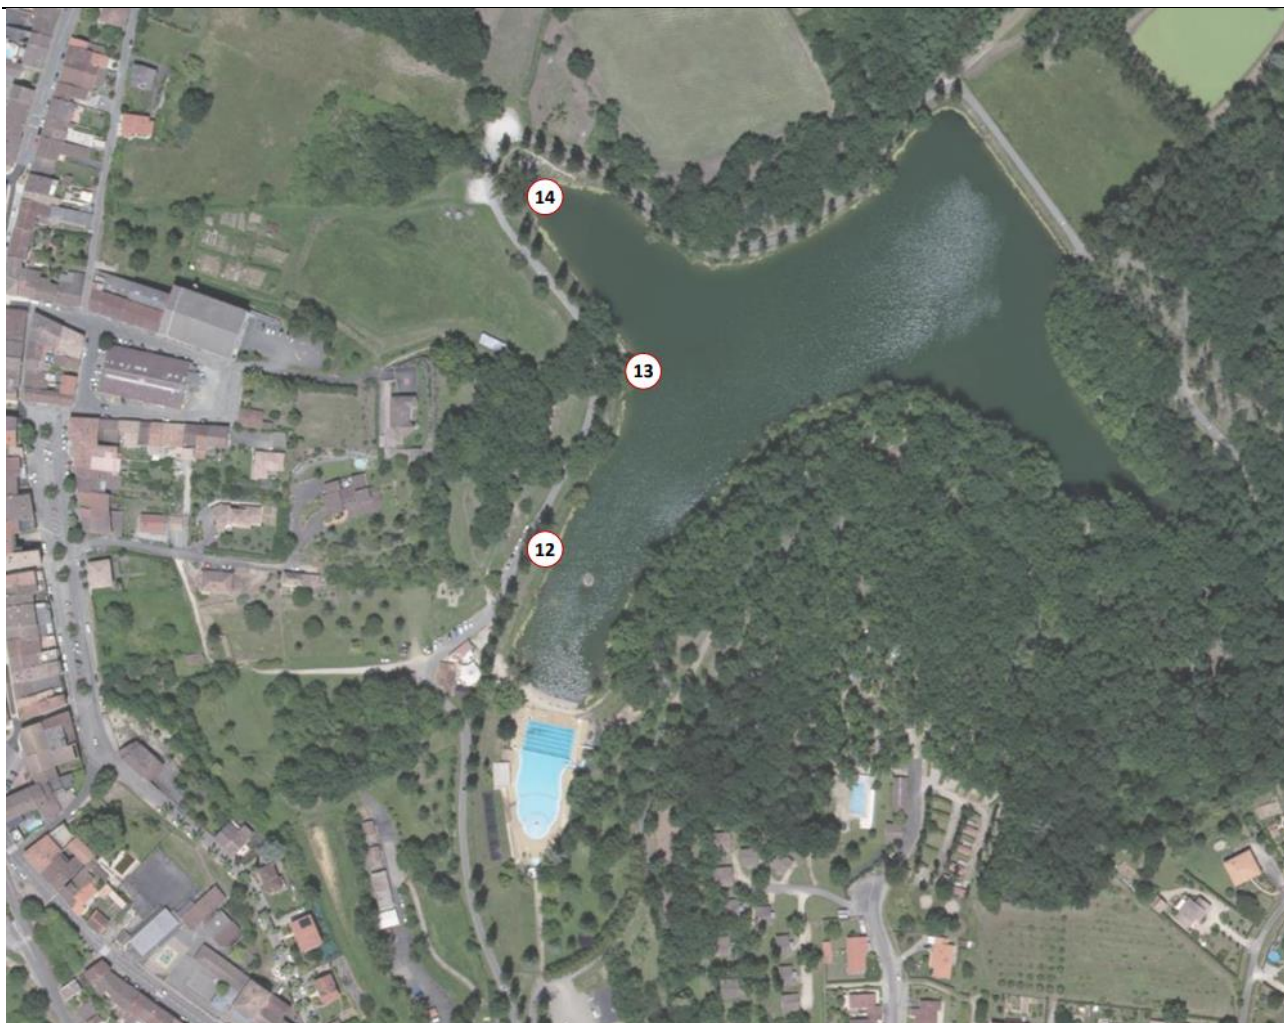
Figure 17: zone d'implantation des activités sur le lac

Le Lac de Lafrançaise est au cœur de la Vallée des Loisirs, mais son utilisation se limite à de la location de pédalos et canoës. L'amélioration, voire le développement d'activités pratiquées sur le lac donneraient un nouvel élan au site. De plus, les premières analyse de l'eau du lac apparaissent satisfaisantes pour de tels usages (données à compléter). Les aménagements suivants peuvent être envisagés :

- 12.** Création d'un point d'accueil et de location des pédalos/canoës (y compris l'espace de location VTT/Trottinettes)
- 13.** Aquapark
- 14.** Maintien de la zone de frayère dans le cadre du développement de la pêche autour du lac

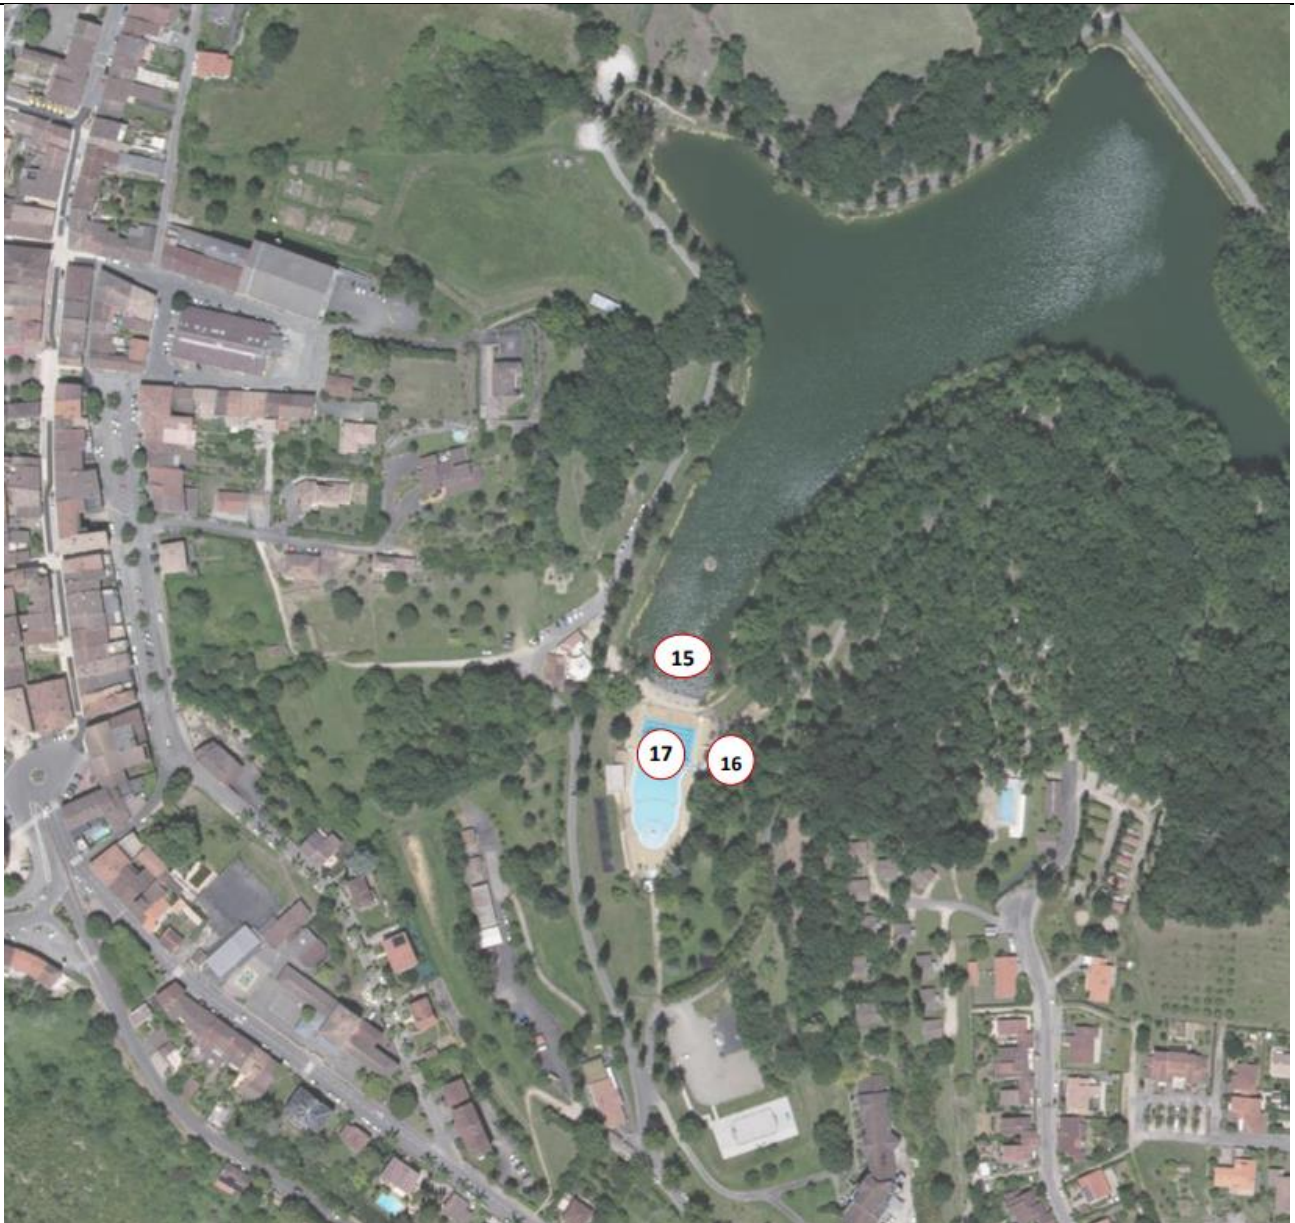
Figure 18 : zone d'implantation des activités aquatique sur le lac

Le Lac de Lafrançaise est au cœur de la Vallée des Loisirs, mais son utilisation se limite à de la location de pédalos et de canoës. L'amélioration, voire le développement d'activités pratiquées sur le lac donneraient un nouvel élan au site. De plus, les premières analyses de l'eau du lac apparaissent satisfaisantes pour de tels usages (profil de baignade en cours). Les aménagements suivants peuvent être envisagés :

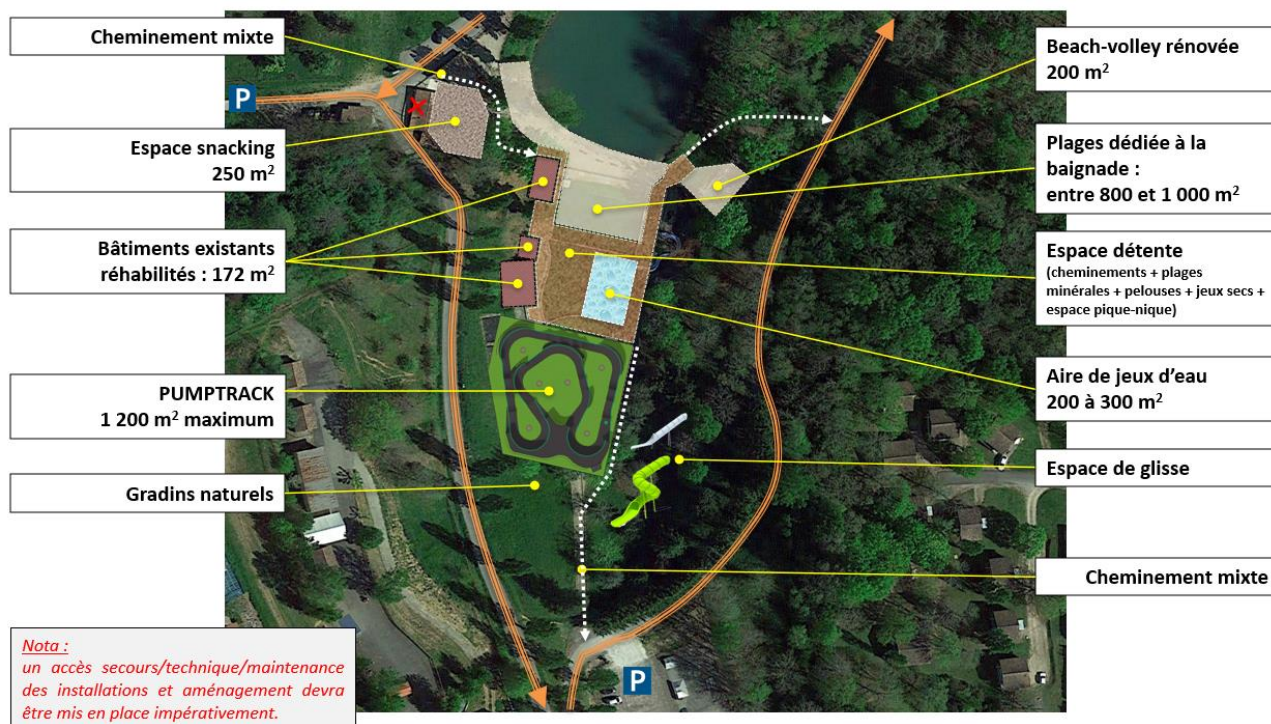
Figure 19 : aménagement de la plage

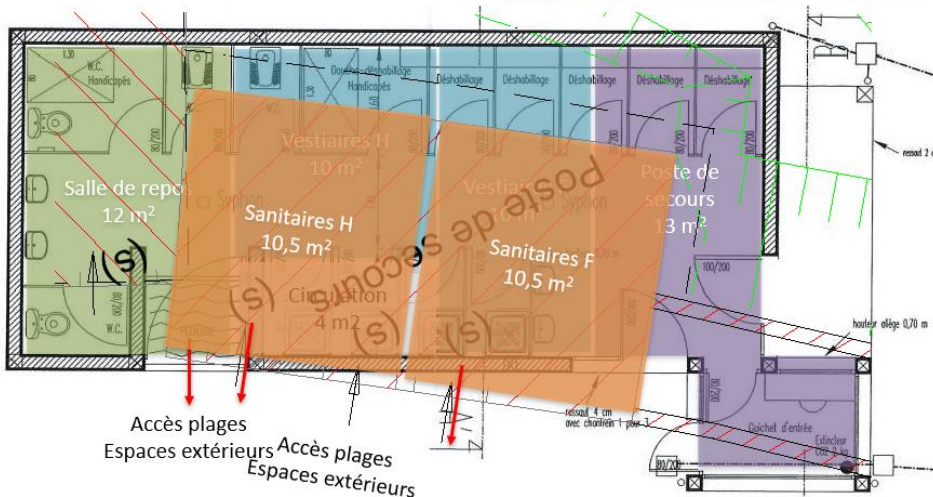
Le bâtiment à proximité au droit de la piscine sera réhabilité comme présenté dans le schéma ci-dessous.

- A. Bâtiment personnel et secours
- B. Sanitaires publics
- C. Stockages et locaux techniques

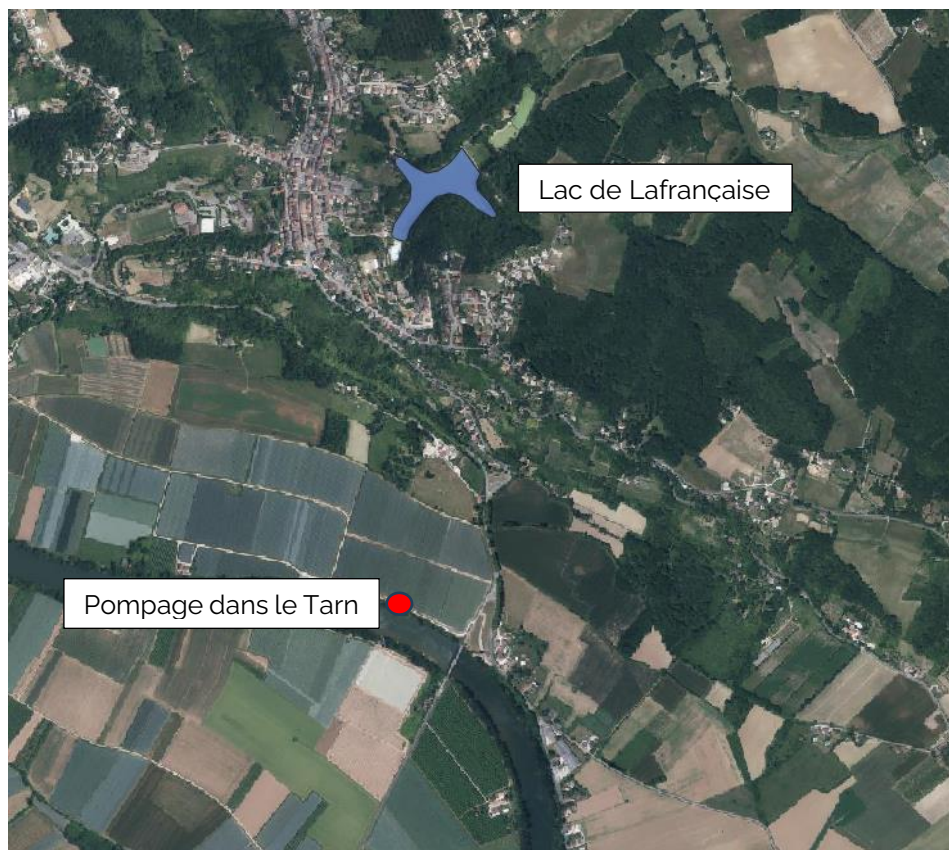
Rappelons que l'alimentation en eau du lac de baignade est réalisée par pompage dans le Tarn. La localisation de la station de pompage du Tarn est présentée en sur la figure ci-dessous :

Figure 27: Localisation de la station de pompage dans le Tarn

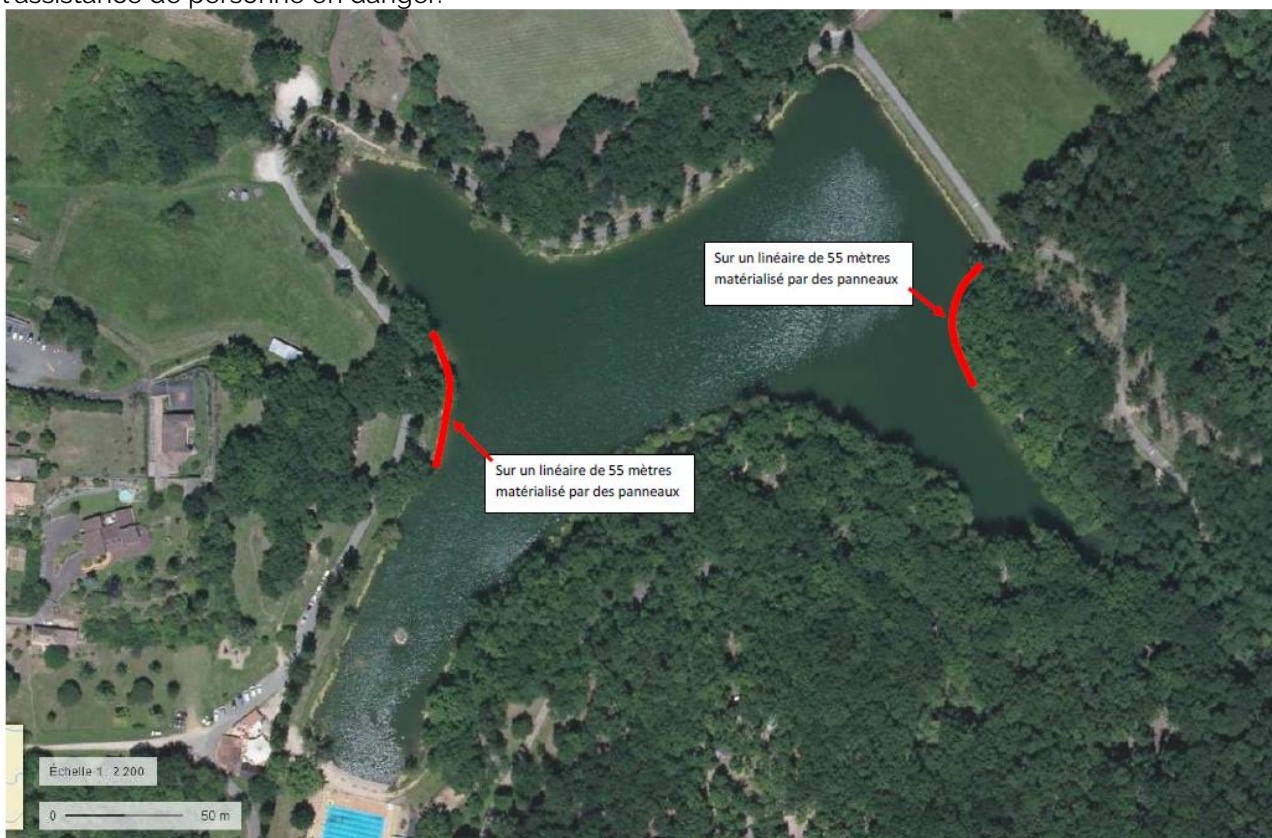
Figure 30: zone de pêche (convention)

La commune dispose d'une convention avec l'AAPPMA afin de préciser les différentes prescriptions en ce qui concerne la pêche. La possession d'une carte de pêche départementale (82) est obligatoire, l'AAPPMA exerce la police de pêche.

La pêche en bateau et autres embarcations est interdite. Uniquement le propriétaire du plan d'eau, l'AAPPMA, la DEPPMA82 et les pompiers sont autorisés à utiliser une embarcation notamment pour l'assistance de personne en danger.

La commune de Lafrançaise, avec l'AAPPMA (Association agréée de pêche et de protection des milieux aquatiques) de Lafrançaise et le FDPPMA82 (Fédération de Pêche et de Protection des Milieux Aquatique de Tarn et Garonne) souhaite développer le loisir pêche sur le plan d'eau de la vallée et ainsi y apporter une dynamique supplémentaire à la zone de baignade.

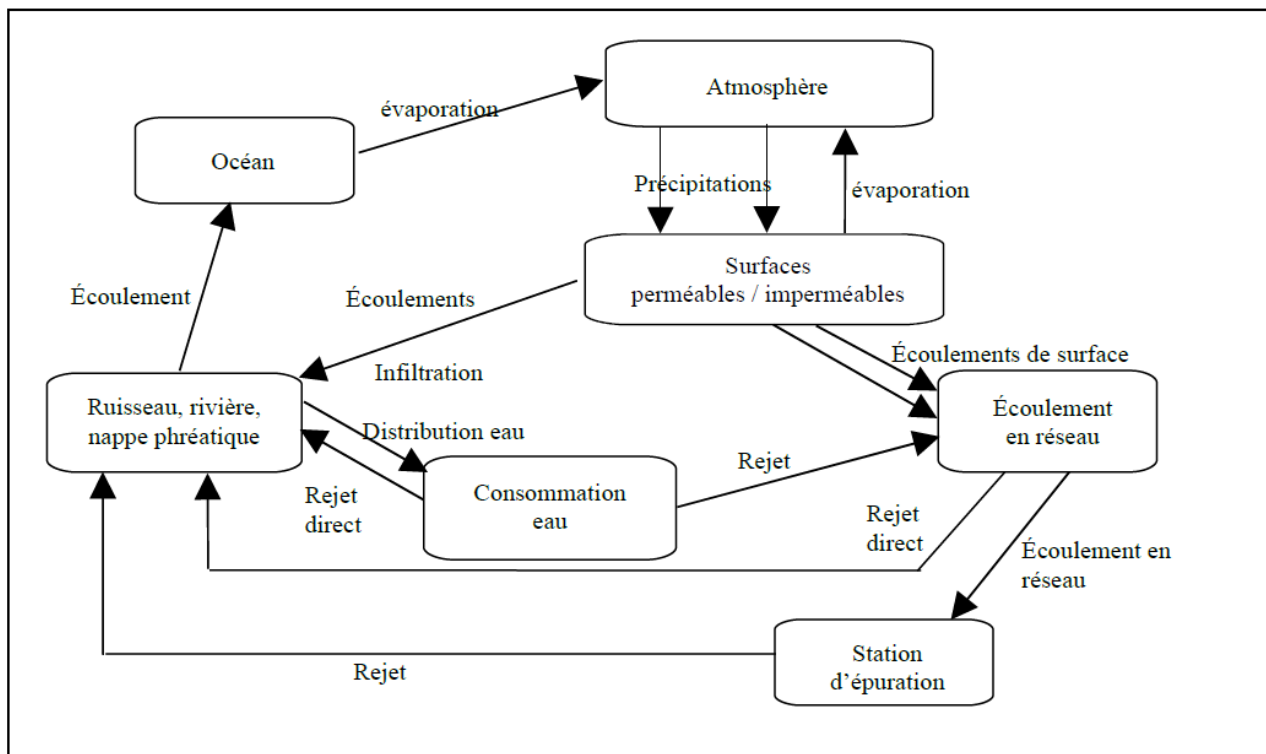
Figure 32 : Cycle de l'eau en milieu urbain (Valiron-Tabuchi, 1992)

Les pluies fréquentes et les eaux de ruissellement associées, à l'origine de pollutions chroniques peuvent dégrader la qualité permanente d'un milieu. L'impact des eaux de ruissellement n'est pas négligeable même s'il varie suivant leurs caractéristiques physico-chimiques. En effet, selon l'élément dominant dans un rejet, on peut constater différents impacts sur les écosystèmes : effets sur le biotope (physiques), sur la biocénose (écologiques), ainsi que sur l'homme.

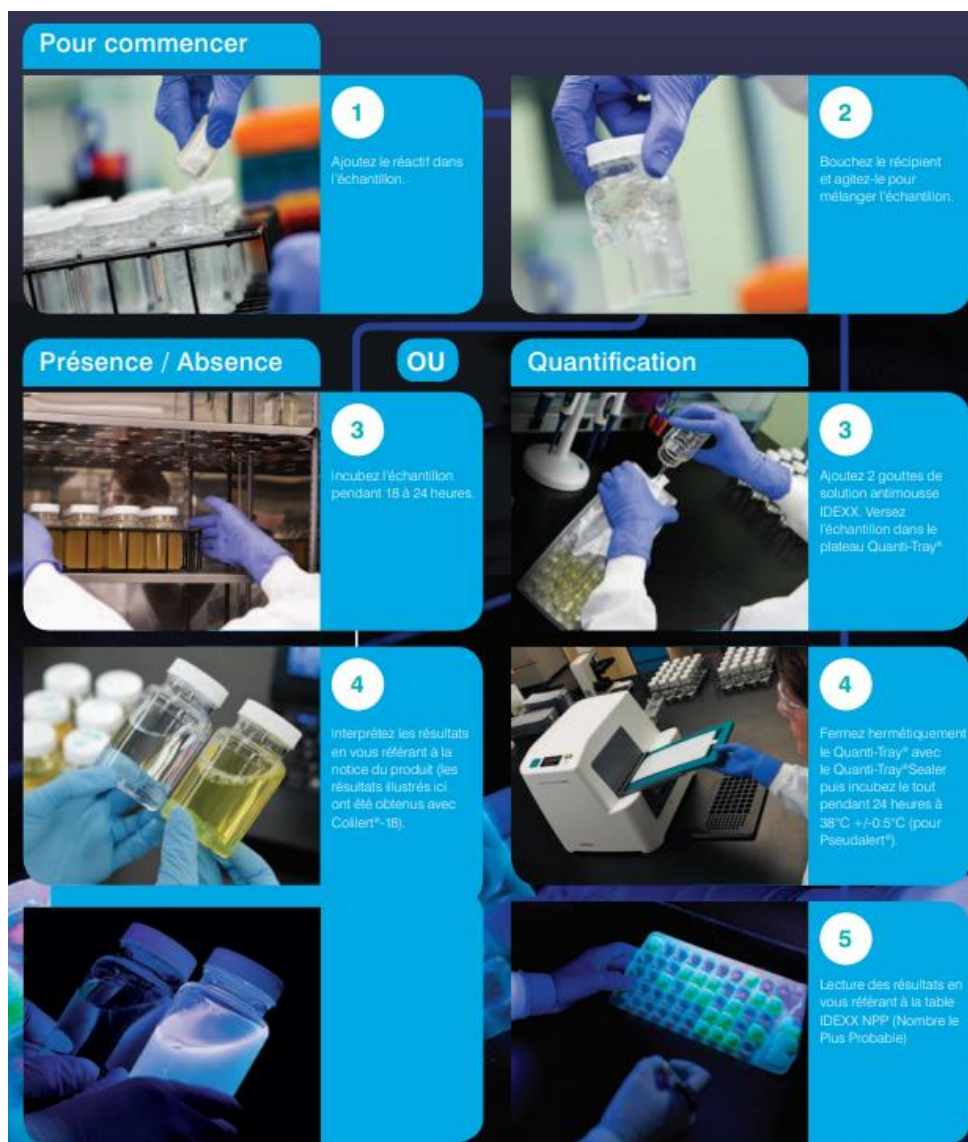
Pour compléter le suivi qualité, des analyses par la méthode colilert seront mis en place. Cette analyse permet de quantifier les bactéries et de les caractériser. Chaque semaine 3 analyses seront réalisées dans les eaux de baignade. L'ensemble des résultats seront consignés dans le carnet sanitaire.

Figure 34 : Protocole d'analyse par méthode Colilert (source : IDEXX)

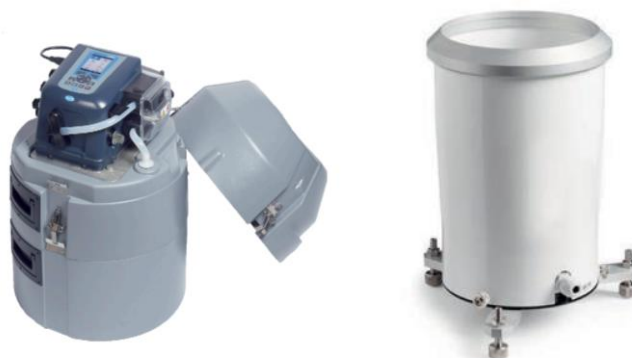
Figure 1: Préleveur automatique (SDEC) et pluviomètre (C2AI)
