PROFIL DES EAUX DE BAIGNADE ETANG DU GRAND JONAS

COMMUNE D'AMBAZAC

Octobre 2016

ÉLABORATION DU PROFIL DES EAUX DE BAIGNADE DU GRAND JONAS DE LA COMMUNE D'AMBAZAC

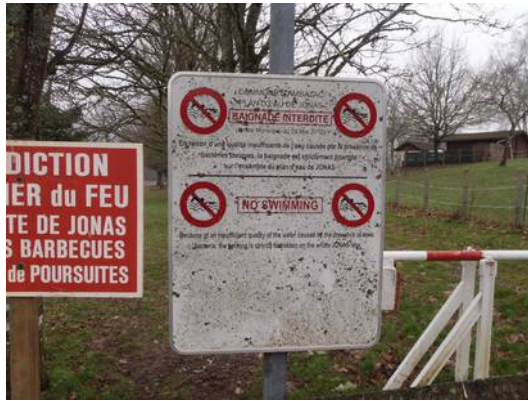
Illustration 1 : Affichage informant de la fermeture de la baignade (crédit photo : Géonat)

La baignade a été fermée après la saison estivale de 2009. Un arrêté municipal précise cette décision (annexe 1). Des panneaux indiquant cette fermeture sont placés sur tout le site.

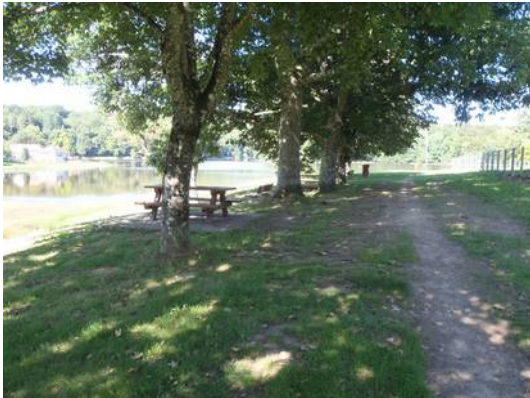
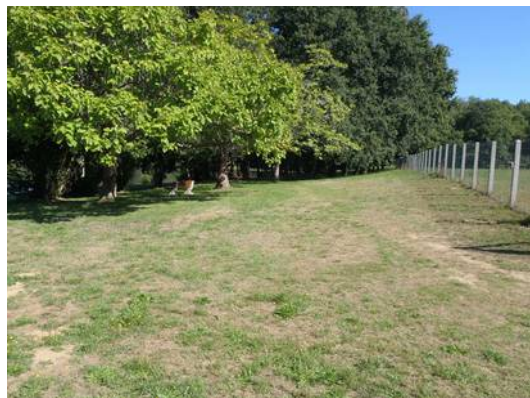
Illustration 2 : Aménagements à proximité de la zone de baignade (crédit photo : Géonat)

Illustration 3 : Aménagements à proximité de la zone de baignade (crédit photo : Géonat)

La rive de la zone de baignade est constituée également de sable. La plage mesure près de 80 mètres au plus long par 50 mètres au plus large. Un parc arboré est présent à proximité et offre aux baigneurs une grande zone ombragée (chênes, tilleuls, châtaigniers...). De nombreuses tables de pique-nique, des bancs et de nombreuses poubelles sont également installées.

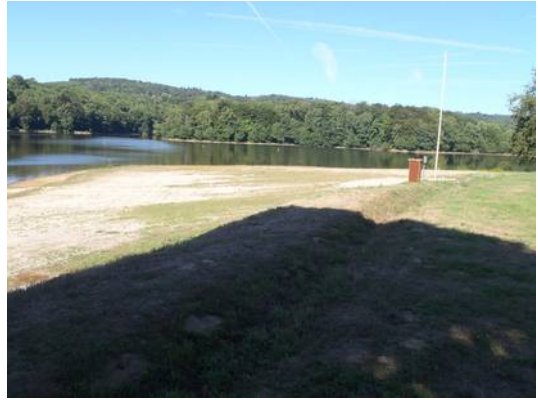
Illustration 5: Vue de la zone de baignade (crédit photo : Géonat)

Le substrat de l'ancienne zone de baignade correspond à du sable. L'impact sur la transparence de l'eau est donc relativement faible.

Aucune végétation immergée n'est présente dans la zone correspondant à l'ancienne zone de baignade.

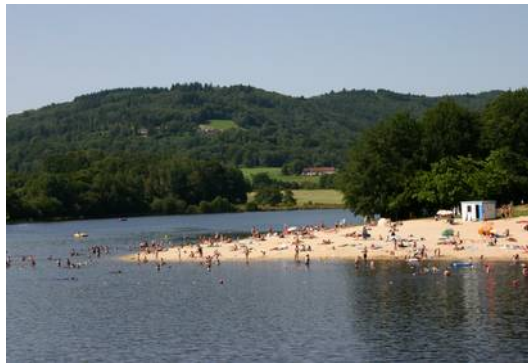
Illustration 6: Plage du Grand Jonas (crédit photo : municipalité d'Ambazac)

Elle couvrait une superficie d'environ 2 200 m², et répartie entre un grand bain et un petit bain (environ 330 m²). La hauteur d'eau moyenne est de 1 m.

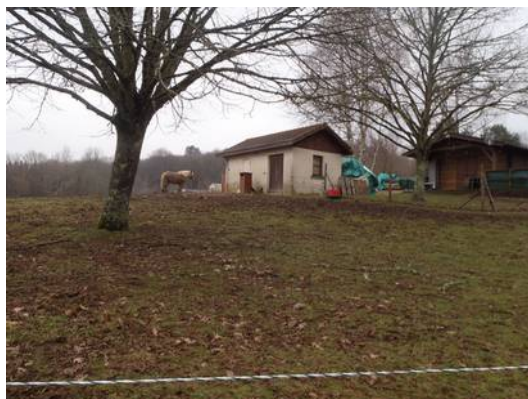
Illustration 7 : Bloc sanitaire (crédit photo : Géonat)

L'équipement sanitaire du site se composait d'un bloc sanitaire, situé dans l'enceinte du camping, à proximité de la plage. Ce bloc sanitaire était constitué de 3 WC, de 2 lavabos et de 3 urinoirs. Le site disposait d'une douche extérieure.

Le projet de ré-ouverture de la baignade nécessitera l'installation de nouveaux sanitaires ou l'accès à ceux du camping.

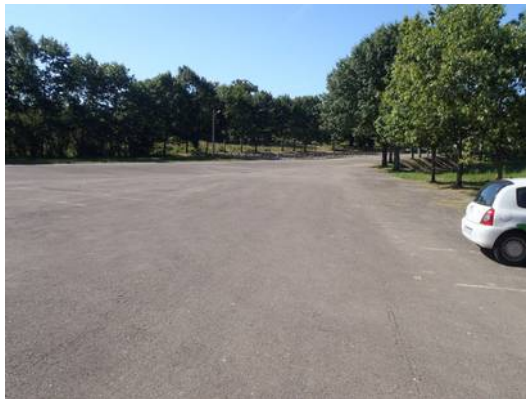
Illustration 8: Parking à proximité de la plage (crédit photo : Géonat)

Un parking bitumé permet aux visiteurs de stationner à proximité du site de baignade.

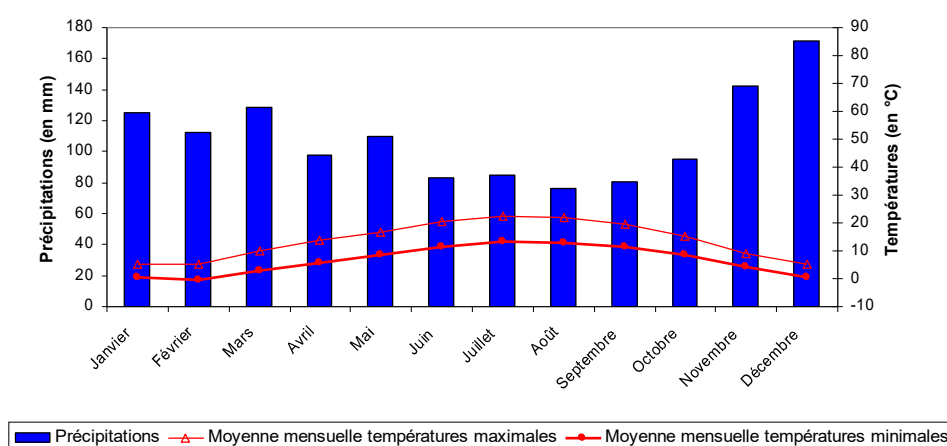
Illustration 12: Diagramme ombrothermique de 2005 à 2014 à St Sylvestre et à St Martin-Terressus (source : Météo France)

Ainsi, selon les relevés effectués par la station Météo France de St Sylvestre -Larmont (3,7 km au nord du plan d'eau), les mois les plus pluvieux sont ceux en hiver (novembre à janvier) et celui de mars, de 112 mm à 171 mm. Les mois où les précipitations sont les plus faibles correspondent aux mois d'été de juin à septembre, de 76 mm à 85 mm sur la période observée. Le bassin versant enregistre entre 160 et 180 jours de précipitations par an.

La moyenne annuelle est de 1 306 mm, au-delà de la moyenne nationale qui est de 867 mm.

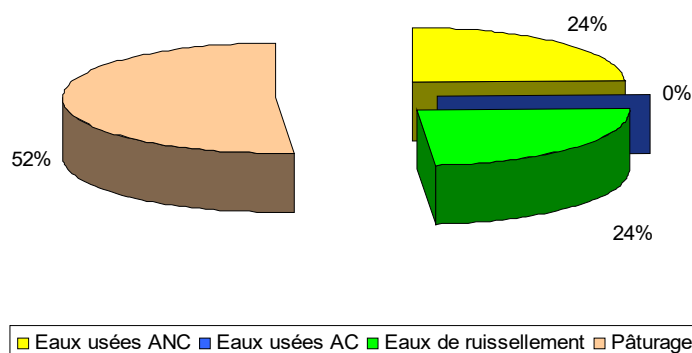
Graphique 2 : Part (en %) des différentes sources de pollution d'apport en *E.coli* dans l'étang du Grand Jonas

L'apport journalier est de **5,46.10¹¹** Escherichia coli. Les sources de pollution en Escherichia coli dans l'étang du Grand Jonas sont le pâturage (50 %), les eaux usées (26 %) et les eaux de ruissellement (24 %).

Sources de pollution	Pollution émise par jour
Eaux usées ANC	$1,33.10^{11}$
Eaux usées AC	$1,08.10^{08}$
Eaux de ruissellement	$1,32.10^{11}$
Pâturage	$2,80.10^{11}$
TOTAL	$5,46.10^{11}$
