# PROFIL DE BAIGNADE

Commune de Brienon-sur-Armançon (89 – Yonne)

Juin 2017

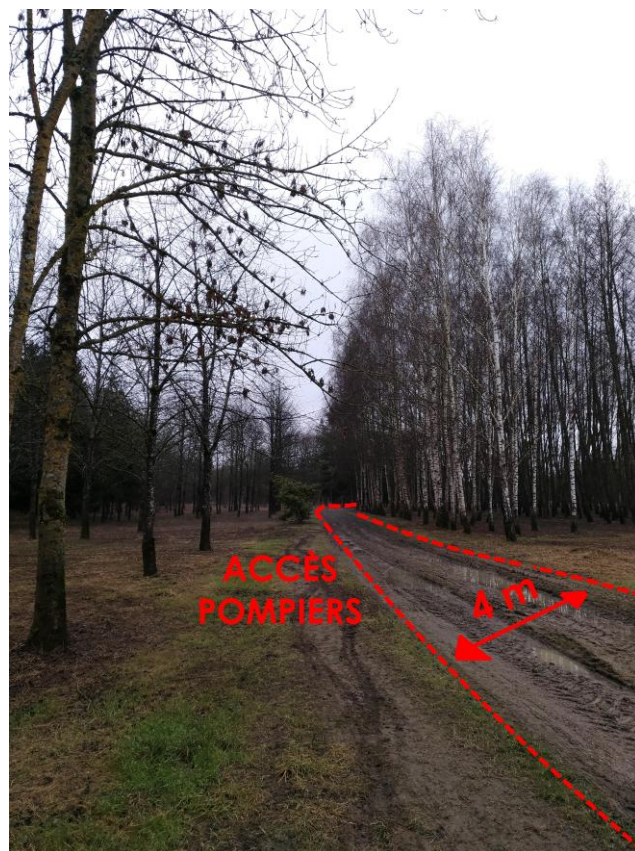
L'accès pompier qui sera carrossable par l'apport de concassé :

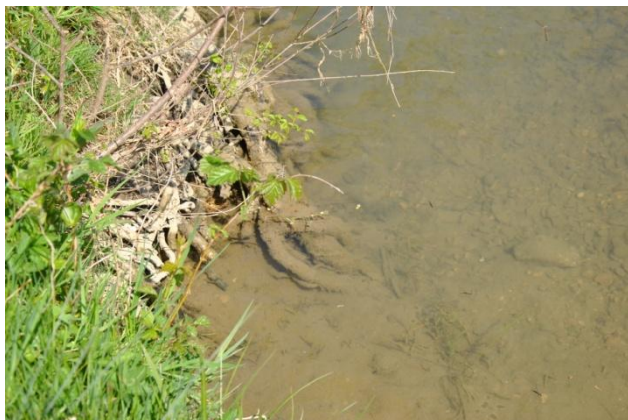
Une observation en avril 2017 relève, au niveau des systèmes racinaires de la berge et du substrat (cailloux) en bord de cours d'eau des dépôts sédimentaires révélant un colmatage moyen (photo ci-contre). L'origine de ces dépôts est non identifiée mais est à surveiller. Ce colmatage est en effet susceptible de diminuer la perméabilité du milieu et son oxygénation.

La transparence devra donc être vérifiée durant l'été, pendant la saison de baignade, afin d'en évaluer les éventuels impacts sur la turbidité du milieu.

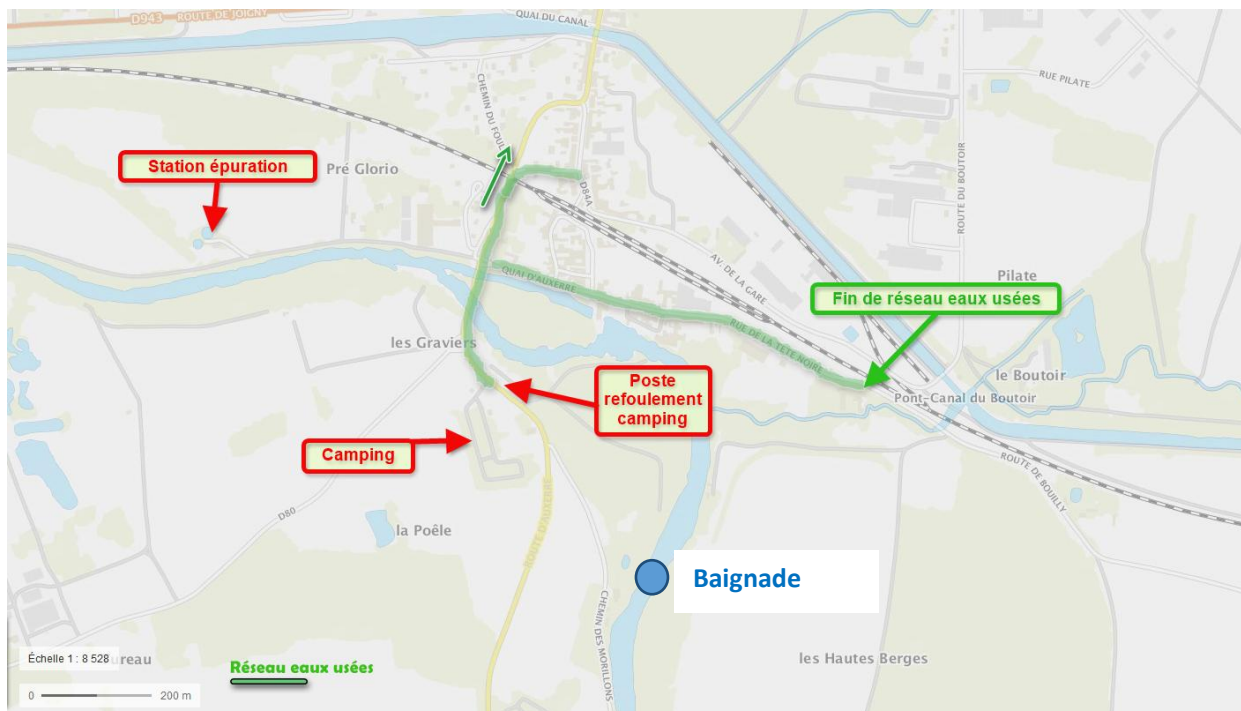
##### Carte n° 10 : Plan des réseaux proches de la zone d'étude de baignade :

Les eaux usées du camping municipal rejoignent également le réseau d'assainissement communal (fin de réseau), et dispose d'un poste de refoulement situé sur l'ancien terrain de camping (carte ci-dessous). Comme l'indiquent les cartes suivantes, la zone de baignade n'est actuellement pas concernée par un réseau d'assainissement, puisque la fin du réseau se situe au camping (aval de la baignade).

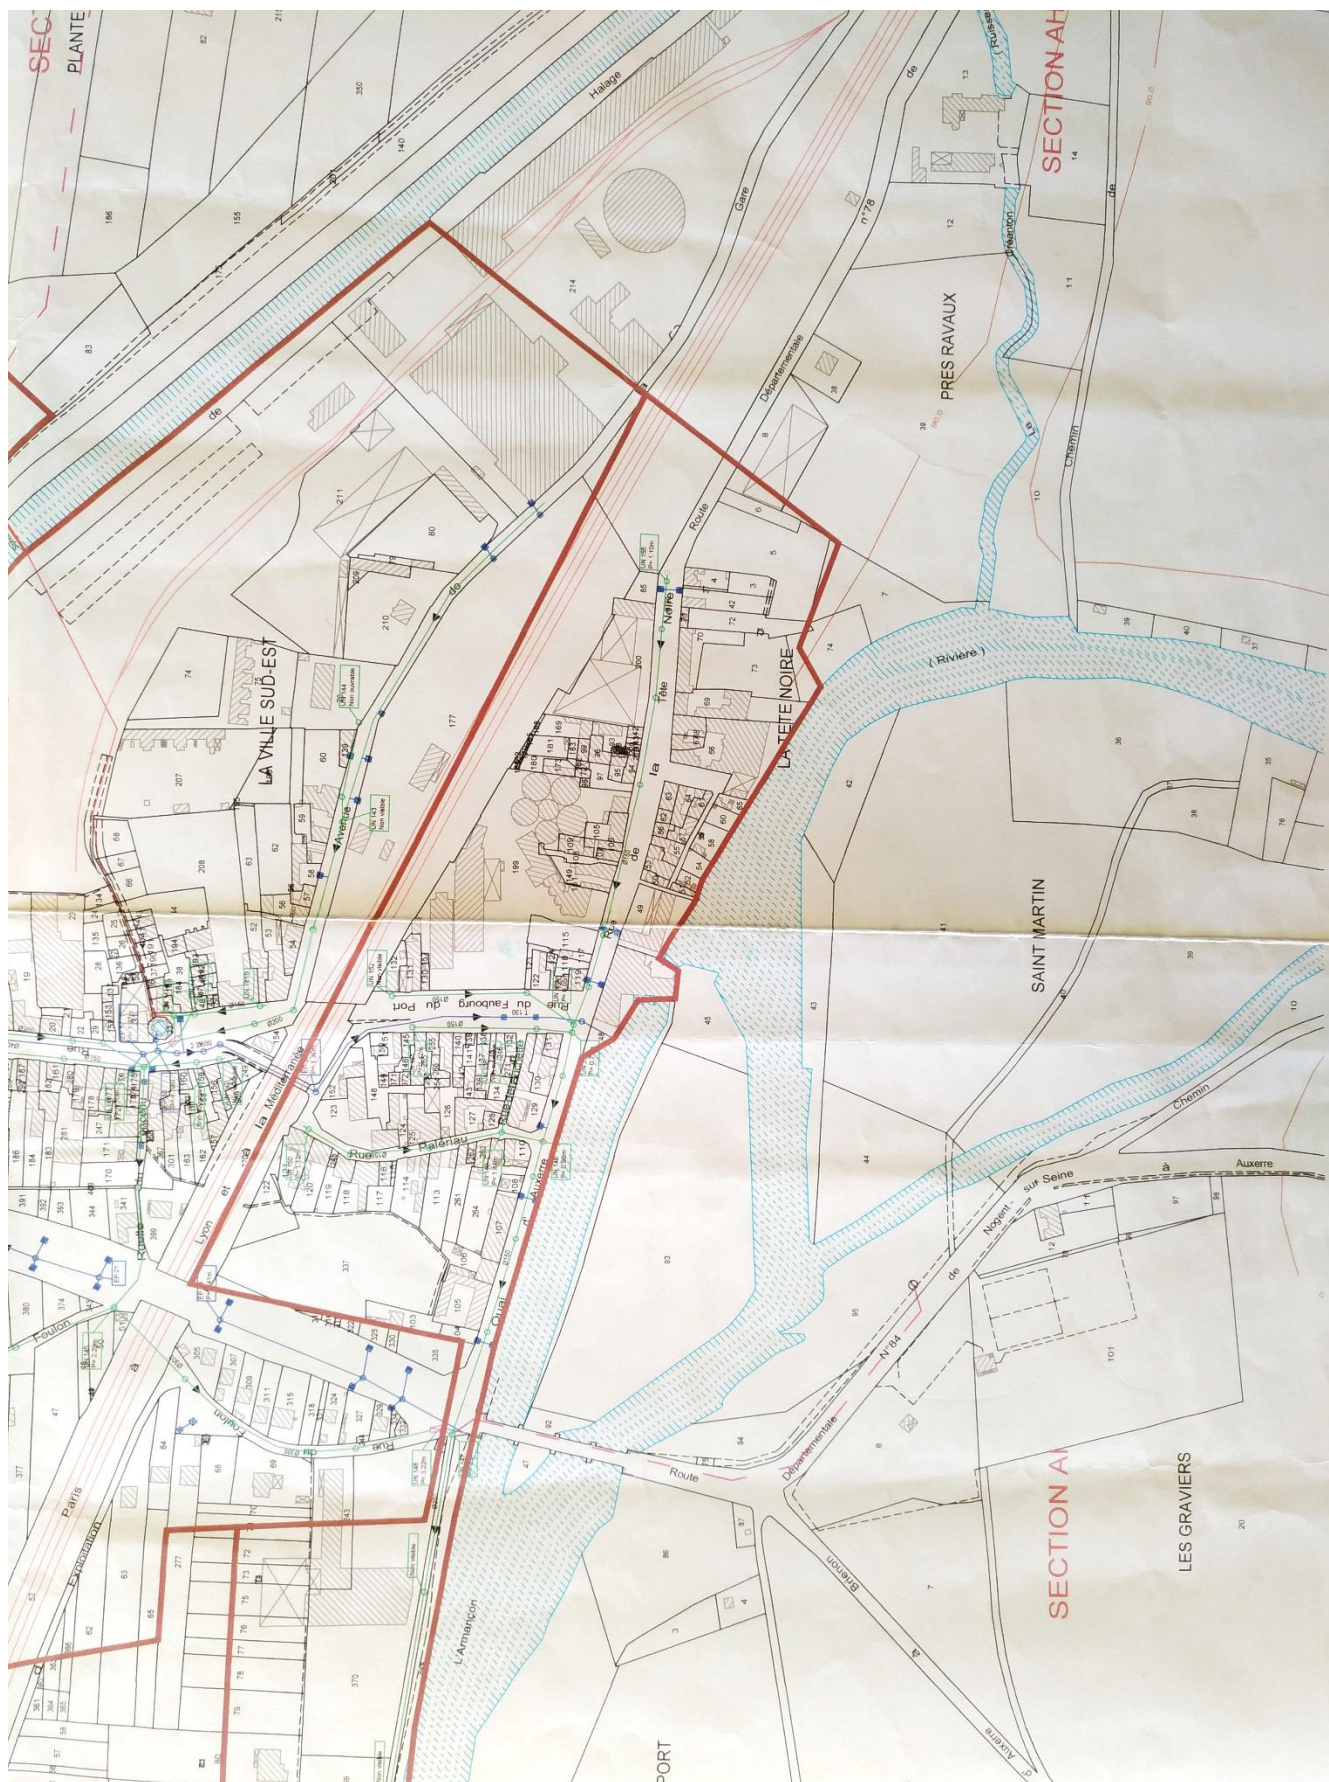
**Carte n° 11 : Plan des réseaux d'assainissement et d'eaux pluviales :**

Les réseaux d'assainissement, unitaires ou séparatifs, se déversent dans une station d'épuration récente (2012), disposant des procédés nécessaires à un rejet d'eau dépolluée dans le milieu naturel. Ce rejet se fait directement dans l'Armançon, en aval de la zone de baignade.

4 000 équivalent habitants (EH) pour 3150 EH raccordés.

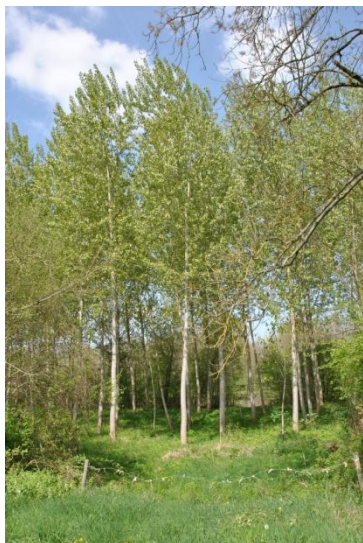
**Populiculture :** Certaines parcelles sont occupées par des plantations de peupliers, à proximité directe avec la rivière Armançon. La bande tampon boisée de 5m semble respectée, limitant le ruissellement d'éventuels produits directement dans la rivière grâce au pouvoir filtrant du système racinaire de la végétation en place.

A noter la présence d'une parcelle concernée à 500m de la zone de baignade le long de la rivière en rive droite.

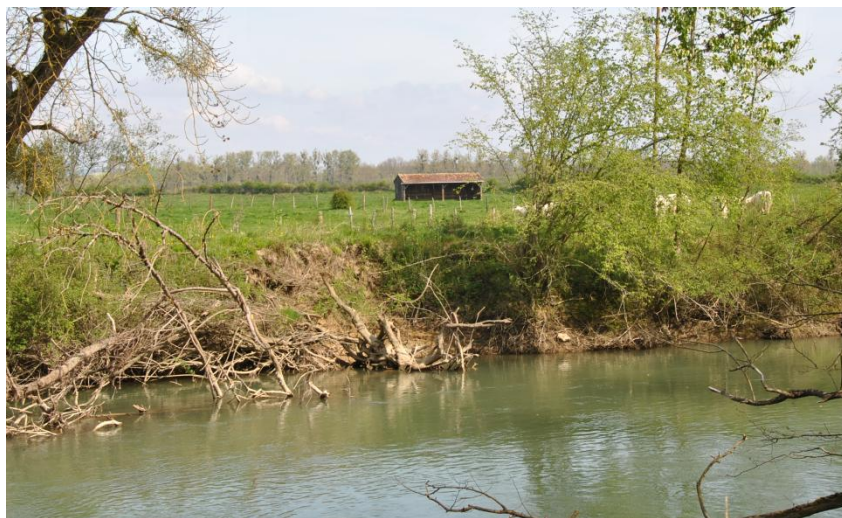
**Accès du bétail à la rivière :** Le piétinement des vaches en bord de rivière remet les matières en suspension et est susceptible d'affecter la turbidité du milieu localement. De même, ces accès favorisent la présence d'urines et d'excréments du bétail qui se retrouvent directement dans la rivière et entraînés par le courant.

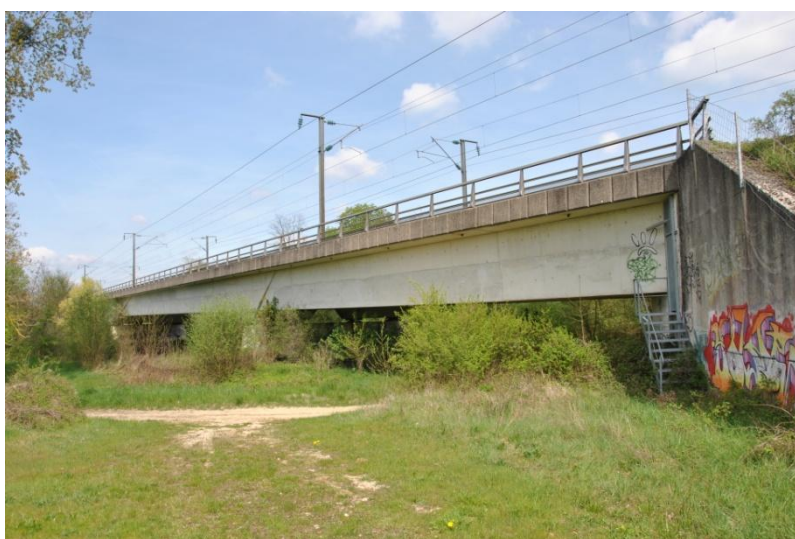
*Photo ci-contre : Pont avec ligne SNCF traversant l'Armançon.*

Comme évoqué dans l'état des lieux, le risque majeur concerne l'utilisation éventuelle de produits phytosanitaires servant à désherber les voies ferrées. La réglementation actuelle protège les cours d'eau en rendant obligatoire le respect de la ZNT et en cadrant les utilisations de produits dans le respect de conditions optimales afin de limiter au maximum l'impact sur le milieu.
