Profil d'eau de baignade : Baie St Michel, Chorges (05)

Date d'élaboration du profil : mars 2014

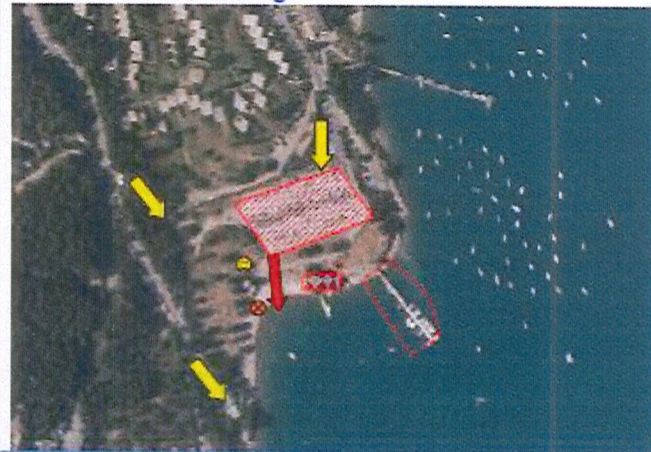
Schéma de la zone de baignade :

Point de prélèvement ARS		Surverse pluvial
	Parking		Infrastructures
	Cours d'eau et pluvial		Accès plage
	Poste de relevage		Zone de mouillage
			Poste de secours

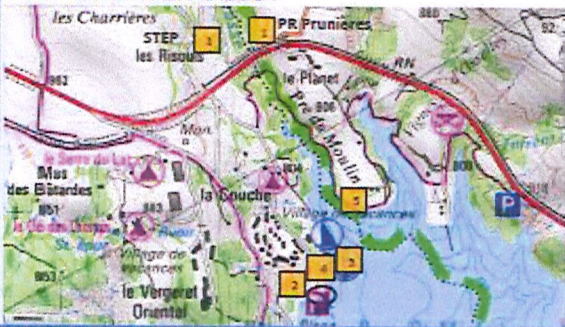
Carte de la zone d'étude :

Principaux axes de communication
	Réseau hydrographique
	Zone de baignade
	Principale source de pollution avec indicateur

Indicateur carte	Sources	Impact	Distance de la zone de baignade	Indicateurs suivis et seuils d'alerte	Procédures	Mesures de gestion préventive associées	Mesures de réduction des pollutions
1	Dysfonctionnement système assainissement	Important	STEP – 1,2 km PR – 300 m	By-pass STEP ou Surverse PR Prunières	Fermeture plage 24 à 72h Campagne analyses bactériologiques	Mise en place d'une télésurveillance des PR Contrôle des surverses d'eau brute et de la qualité des rejets	Traitement de la panne (si matérielle)
2	Ruissellement urbain	Important	0 m	Pluie > 50 mm	Fermeture plage 24h Campagne d'analyses bactériologiques	Mise en place et gestion d'un pluviomètre enregistreur	Déplacement de l'exutoire du réseau d'eaux pluviales
3	Mouillage	Faible	100 m			Information des utilisateurs	
4	Fréquentation de la plage	Faible	0 m			Toilettes, information des baigneurs	
5	ANC bungalows Prunières	Faible	300 m			Surveillance de la conformité des installations
