## FICHE PROFIL DE Baignade - Synthèse (Page 1/2)

Département :	Les Hautes Alpes (05)	Commune :	ROCHEBRUNE
Département :	Les Alpes de hautes provence (04)	Commune :	PIEGUT
Site de Baignade :	LES 3 LACS		
Contact de la personne responsable de la baignade	MAIRIE DE ROCHEBRUNE - Monsieur le Maire Le Village - 05190 ROCHEBRUNE - Téléphone : (04) 92 54 45 46

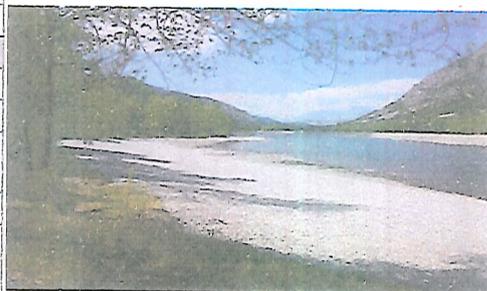
Le 1er lac, plage de la base de loisir
