# Sources potentielles de pollution - Plage du Fond de la Baie

## 4 PHASE 3 : SYNTHESE ET RECOMMANDATIONS

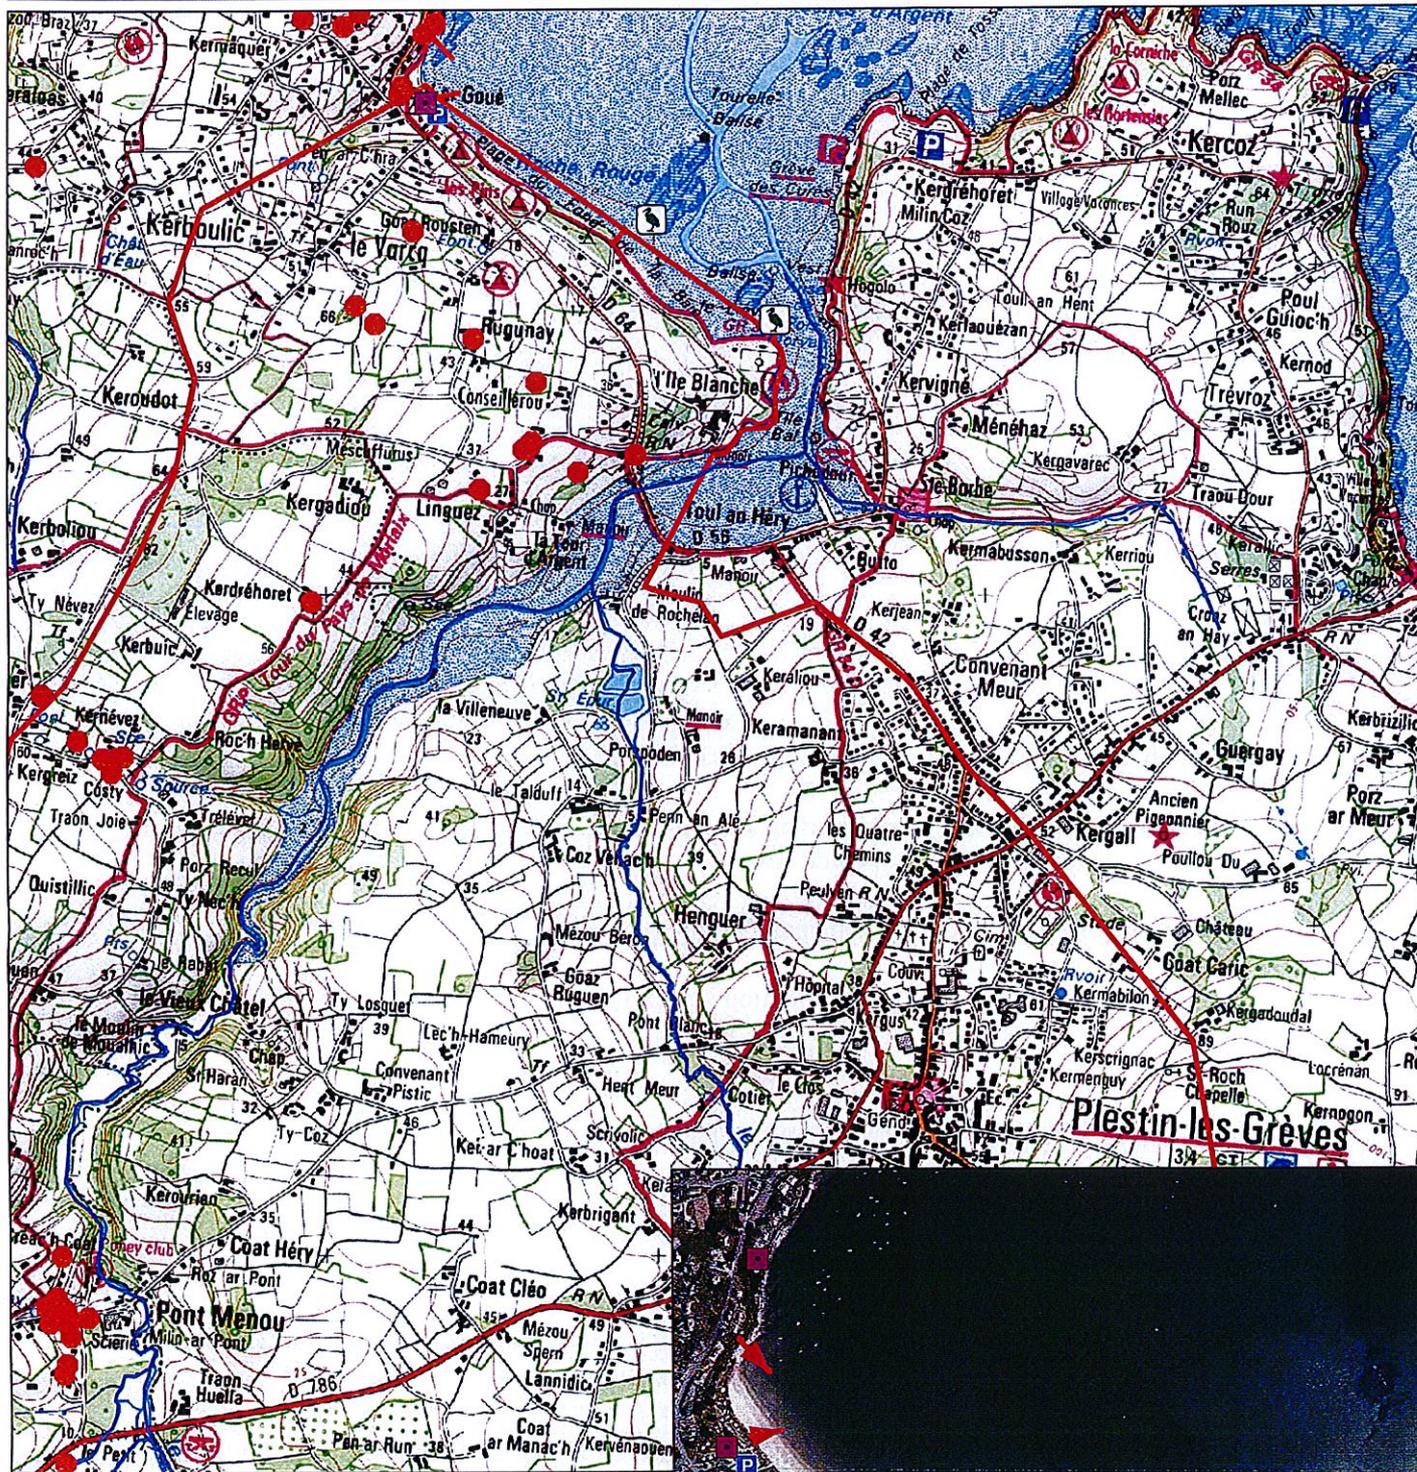
- ZONE D'ETUDE
- POSTE DE REFOULEMENT
- PARKING
- ASSAINISSEMENTS AUTONOMES NON CONFORMES
- ➔ EXUTOIRE
- OISEAUX MARINS

Deux rejets directs d'eaux pluviales sont observés sur la plage. Les données du SPANC montrent que quelques habitations présentent une installation non conforme ou non acceptable. Les installations potentiellement polluantes sont celles des habitations proches du Douron, notamment à Pont Menou, ainsi que des habitations qui seraient connectées au réseau d'eaux pluviales (assainissement non collectif ou mauvais branchement en assainissement collectif).
