## *Profil de baignade*

*en eau douce*

*du plan d'eau d'Ailette (Aisne)*

**Profil de type 2**

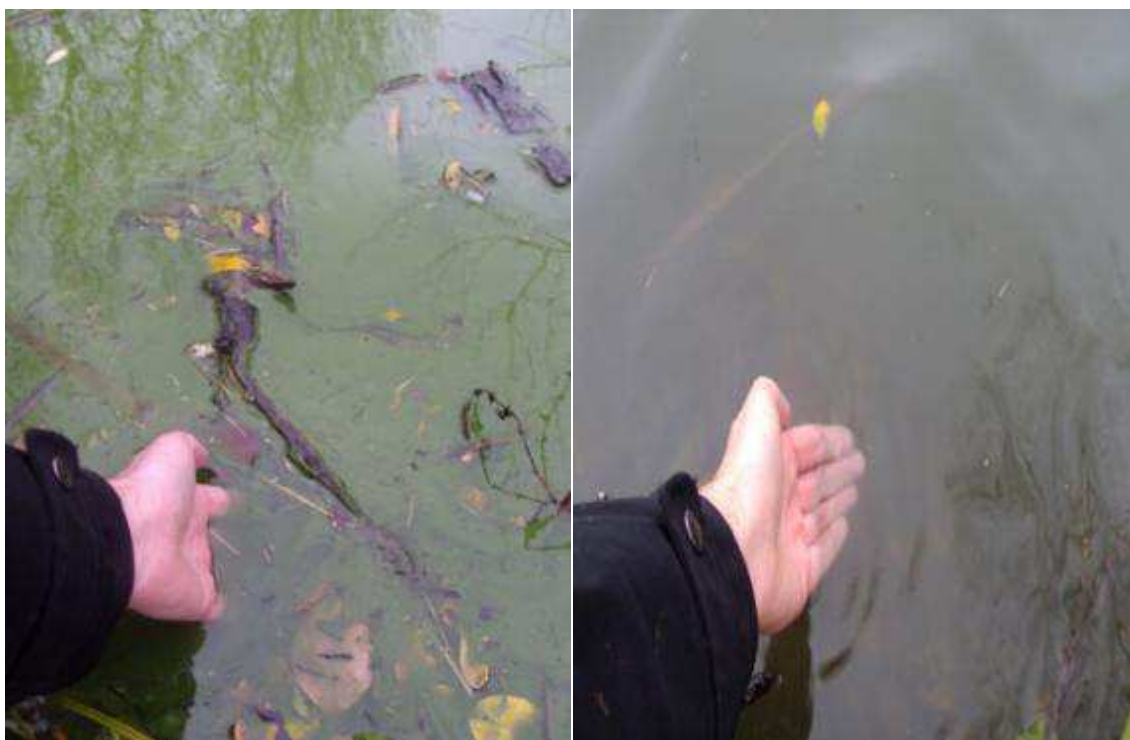
A titre illustratif, les deux clichés suivants montrent deux points éloignés seulement de cinq mètres, l'un est sous le vent, l'autre est au vent.

**Figure 19 : Au vent (amoncellement de l'efflorescence), sous le vent (eau limpide) note : photo d'illustration (hors baignade étudiée)**

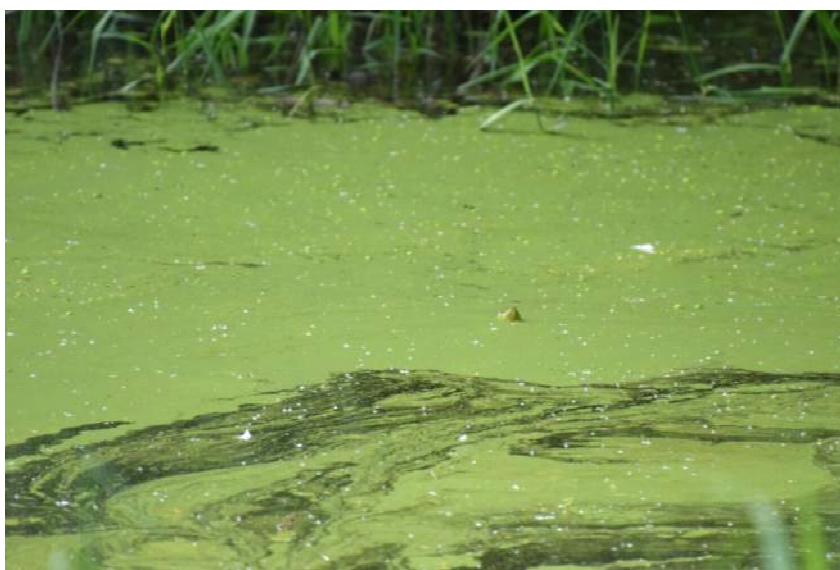
photo 1 accumulation de cyanobactéries à Ailette en 2016

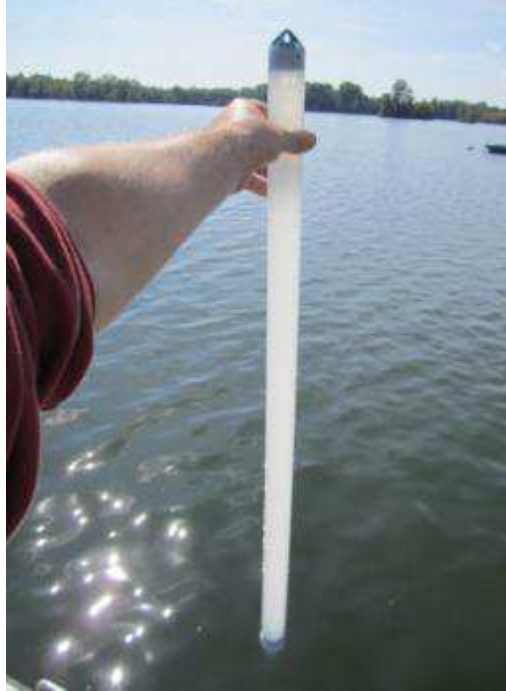
Il est recommandé dans le cadre du suivi de cyanobactéries, l'usage d'un tube de prélèvement qui permet de prélever sur l'ensemble de la colonne d'eau : cela évite de sous ou surestimer la pollution.

**Figure 25 : Prélèvement de phytoplancton dans la colonne d'eau (illustration)**
