**SYNDICAT MIXTE D'AMENAGEMENT ET DE DEVELOPPEMENT DE SERRE-PONÇON**

**ELABORATION DES PROFILS DE  
VULNERABILITE DES ZONES DE BAINNADE  
DE LA RETENUE DE SERRE-PONÇON**

**BAIE DE CHANTELOUBE  
COMMUNE DE CHORGES**

MARS 2014

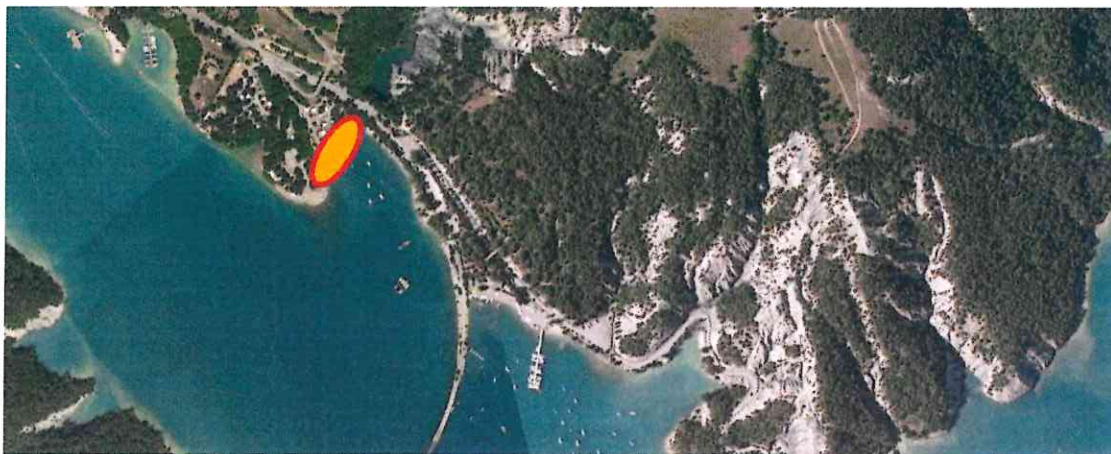
**Figure 3 : localisation détaillée de la zone de baignade**

La délimitation précise de la plage est fournie sur la photo aérienne qui suit :

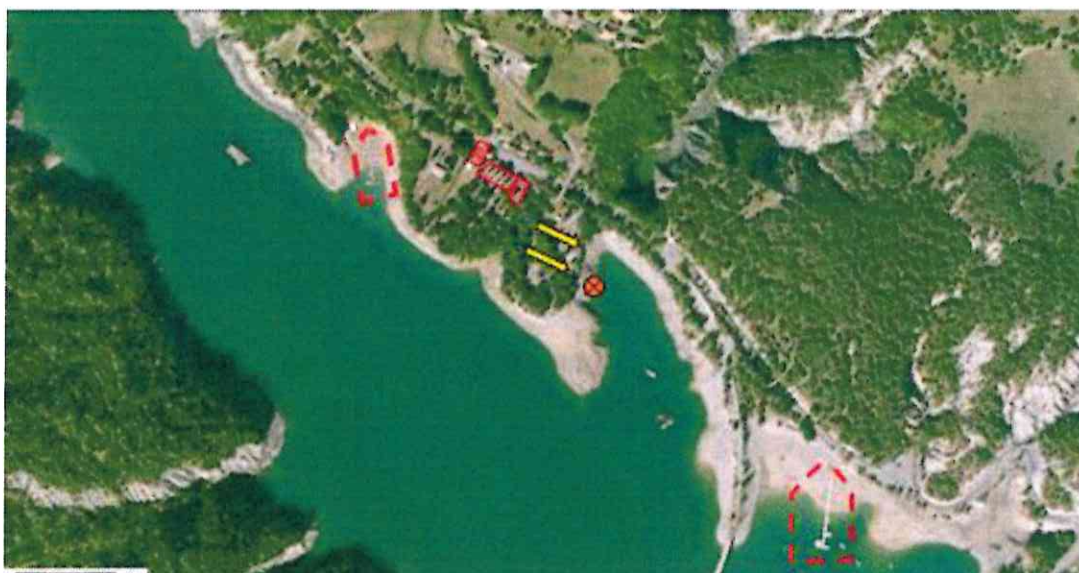
Figure 5 : Description de la zone de baignade

Le point de prélèvement de l'ARS est localisé aux coordonnées approximatives X = 915 612 – Y = 1 953 703 (Projection Lambert II).

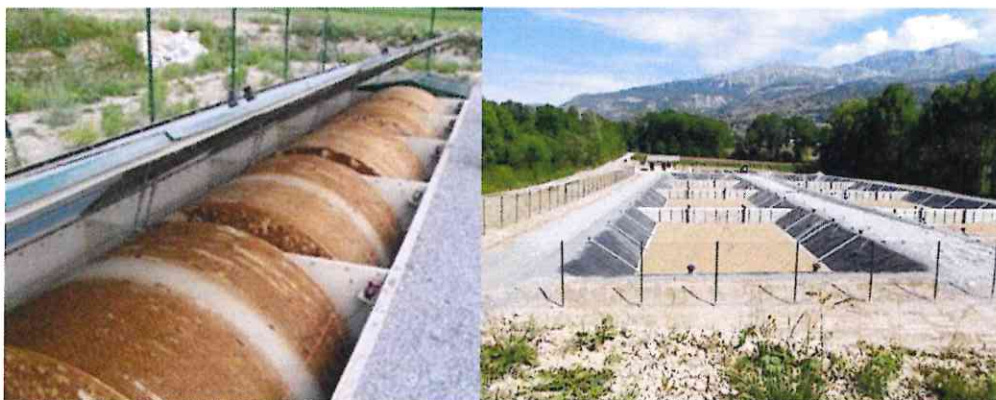
Ils sont traités depuis le 2 juillet 2011 par une STEP de 2 800 Equivalent habitants, mais dont la capacité est évolutive...

Il s'agit d'une filière composée de bio-disques avec une déshydratation des boues sur lits de séchage plantés de roseaux.

Cette station est située au quartier de bas Mallemort, au sud de la commune, le long du torrent des Moulettes.

Le rejet de la STEP est situé dans le Torrent des Moulettes à environ 1,5 km de son exutoire. Cet exutoire est lui-même situé en amont dans la baie des Moulettes à une distance d'environ 2 km de la zone de baignade.

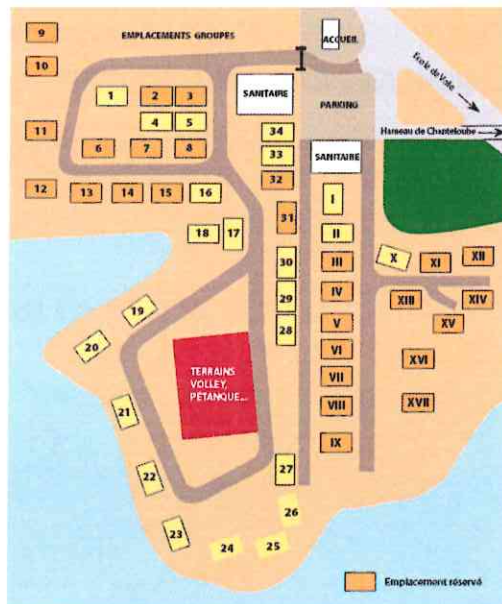
Plan du camping

Le hameau de Chanteloube, le camping de Chanteloube et les toilettes du Club Nautique sont assainis de manière non collective et peuvent être susceptibles d'apporter des pollutions.

L'étude de l'aptitude des sols à l'assainissement non collectif montre une aptitude bonne à mauvaise (nécessitant la mise en place de filières particulières drainées). Nous n'avons pas d'information à ce stade sur la conformité de ces installations.

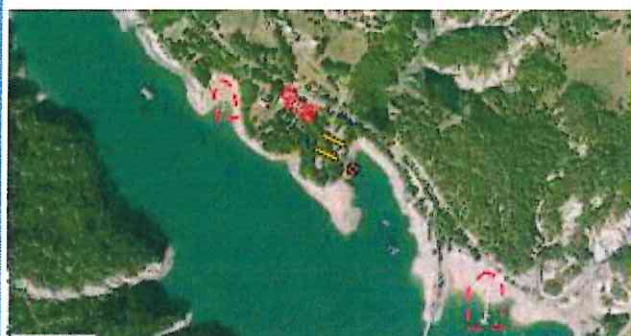
### Schéma de la zone de baignade :

Nom : Chanteloube  
 Commune : Chorges  
 Département : Hautes Alpes  
 Région : Provence Alpes Côte d'Azur  
 Responsable de l'eau de baignade : M. Le Maire  
 Période d'ouverture : 1<sup>er</sup> juillet – 31 août  
 Surveillance : non  
 Fréquentation : 100 pers. / jour en pointe
