MAÎTRE D'OUVRAGE :  
**COMMUNE DU LAC-D'ISSARLÈS**

Profil des eaux de baignade  
de type 1 au sens de la  
directive 2006/7/CE

Commune du LAC-D'ISSARLES (07)

Septembre 2021

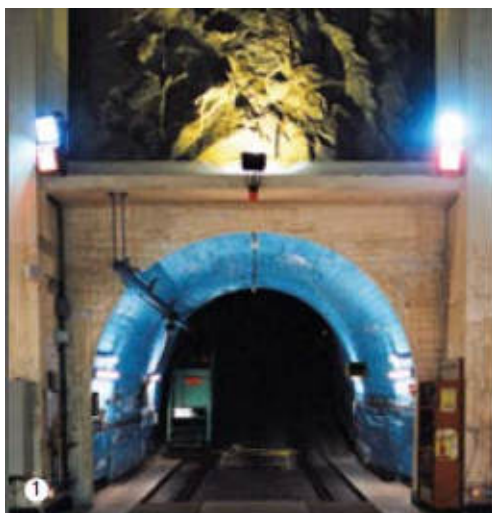
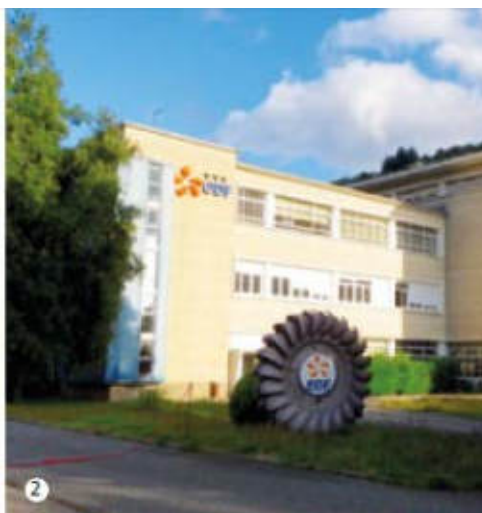
### 1 et 2. Usine de Montpezat

Mise en service : 1954  
 Groupe : 2  
 (Pelton double)  
 Hauteur de chute : 635 m  
 Puissance : 138 MW  
 Débit max turbinable : 22 m<sup>3</sup>/s

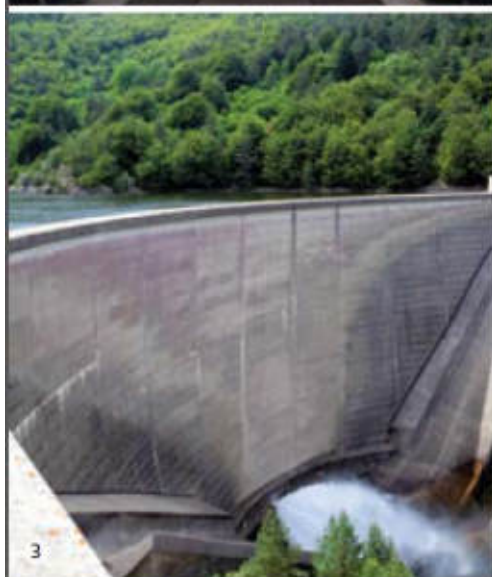
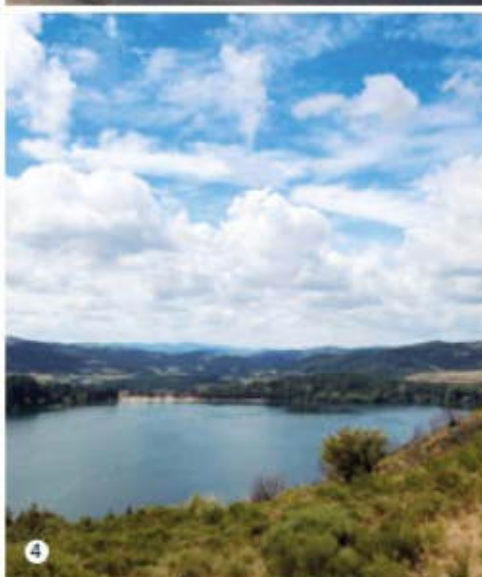
### 3. Barrage de La Palisse

Type : voûte  
 Hauteur : 55,8 m  
 Longueur : 195 m  
 Mise en eau : 1954  
 Capacité retenue : 7,5 millions de m<sup>3</sup>

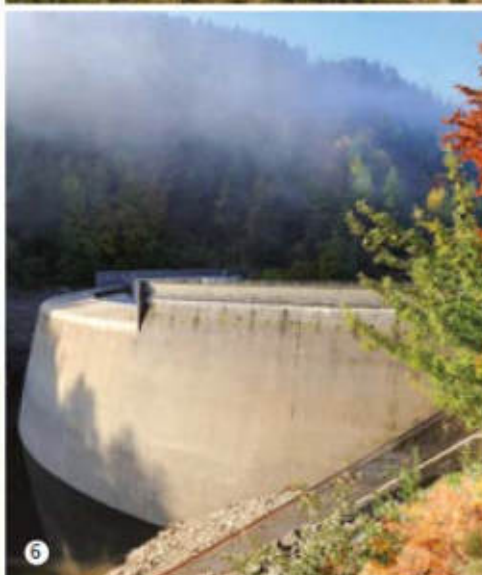
### 5. Barrage de la Veyradère (dit barrage de la Grange)

Type : voûte  
 Hauteur : 12,5 m  
 Longueur : 45 m  
 Mise en eau : 1954  
 Capacité retenue : 0,05 millions de m<sup>3</sup>

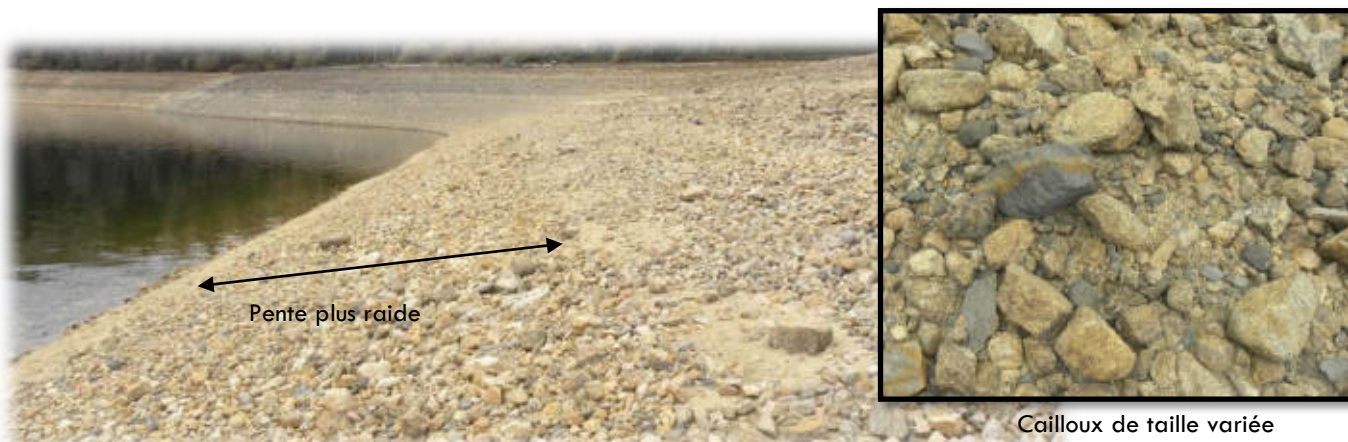
*Nature du fond de l'eau au niveau de la zone de baignade surveillée, bien visible ici hors période estivale, lorsque le niveau du lac est bas (cliché du 22/04/2021)*

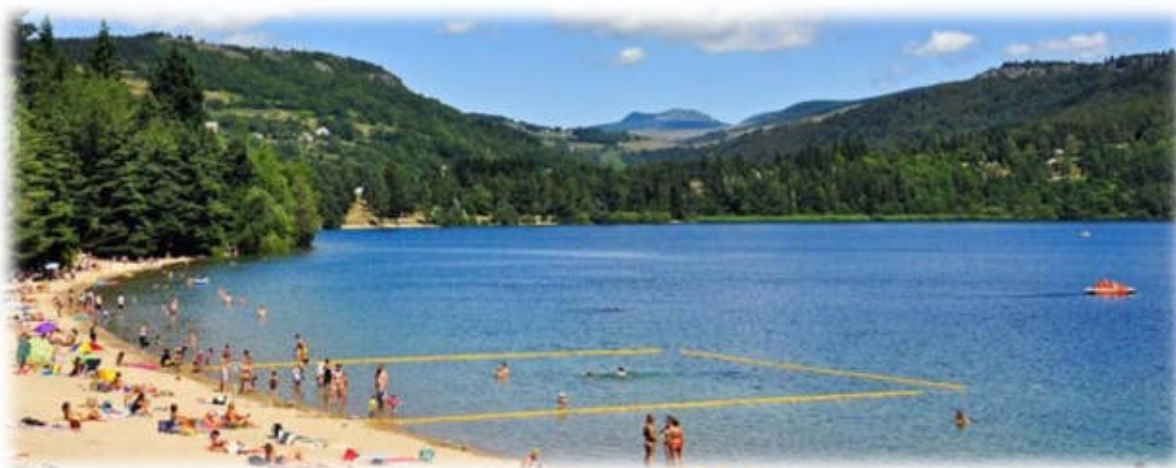
L'existence du lac d'Issarlès est naturelle (pas de barrage) : il est formé par un cratère de maar. Quant au point de baignade surveillée, il est simplement matérialisé par des bouées lors de la saison estivale mais aucun aménagement particulier n'est réalisé.

*Zone de baignade surveillée délimitée par des bouées*

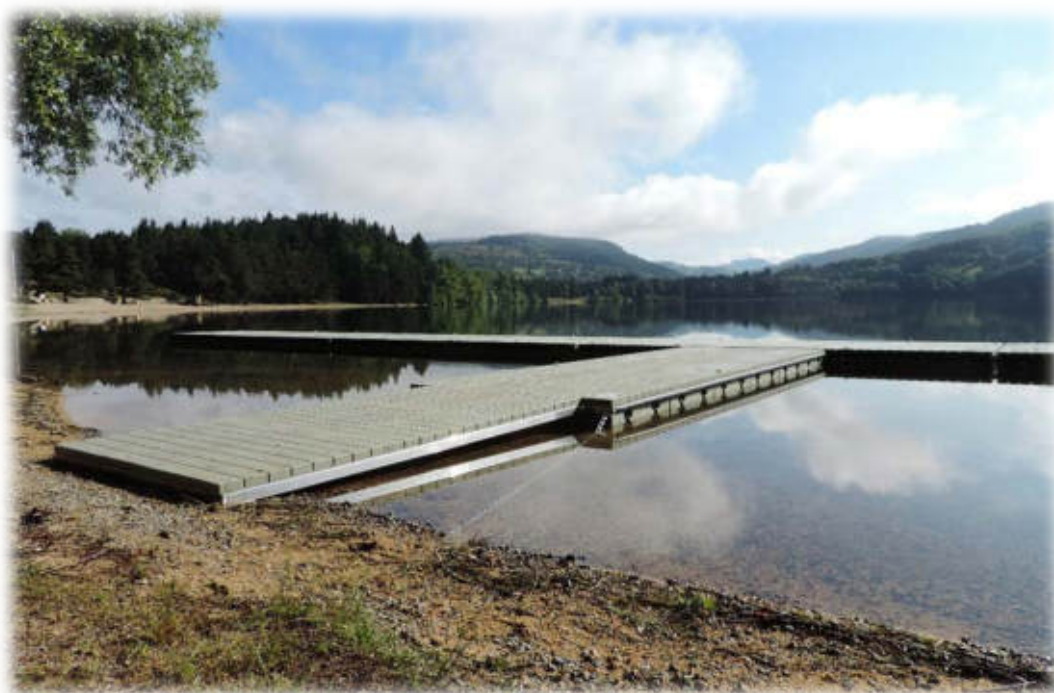
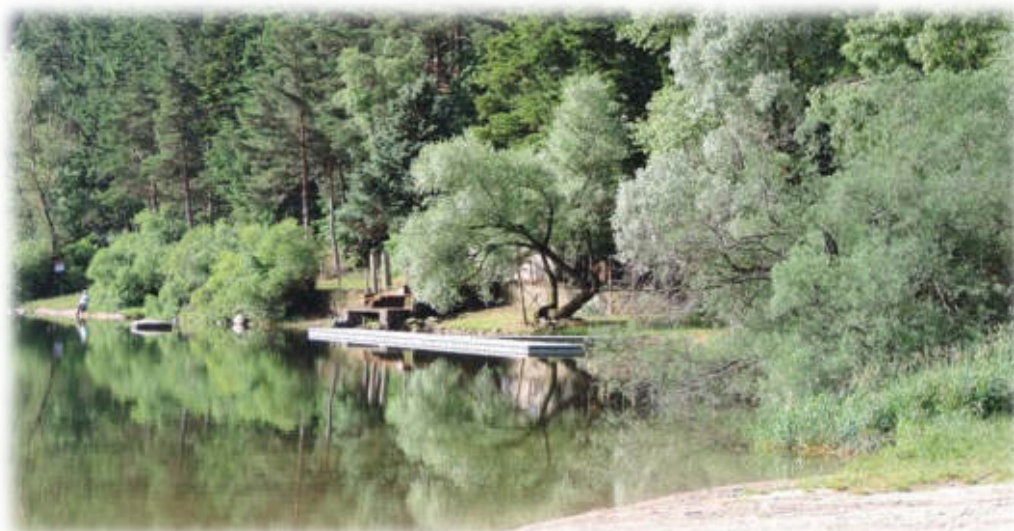
En période estivale pour la location du matériel nautique, un ponton flottant est installé entre la plage principale et la maison de la pisciculture (cf. illustration ci-après).

*Photographies du ponton (clichés de la Mairie du Lac-d'Issarlès, juillet 2021)*

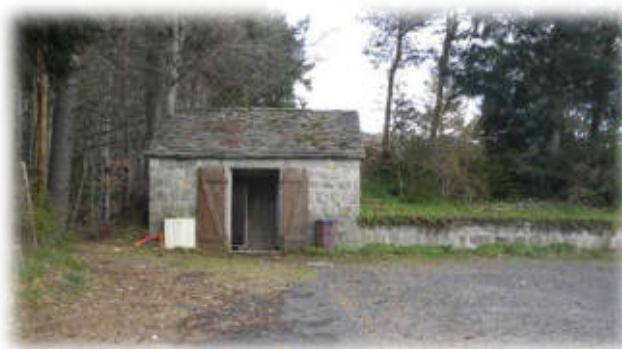
On note la présence, au sud de la zone de baignade, de toilettes publiques, entre les deux parkings : ces toilettes (3 WC) sont raccordées au réseau d'assainissement collectif. Par conséquent, bien que situées dans le BV étudié, elles ne présentent pas de risque de pollution potentielle pour le site de baignade. Même lors des opérations de nettoyage par les agents communaux, les eaux de lavage s'écoulent sur le parking inférieur puis ruissellent en dehors du BV du lac.

Toilettes publiques présentes sur le parking inférieur, à 200 m environ au sud-ouest du site de baignade (cliché du 22/04/2021)

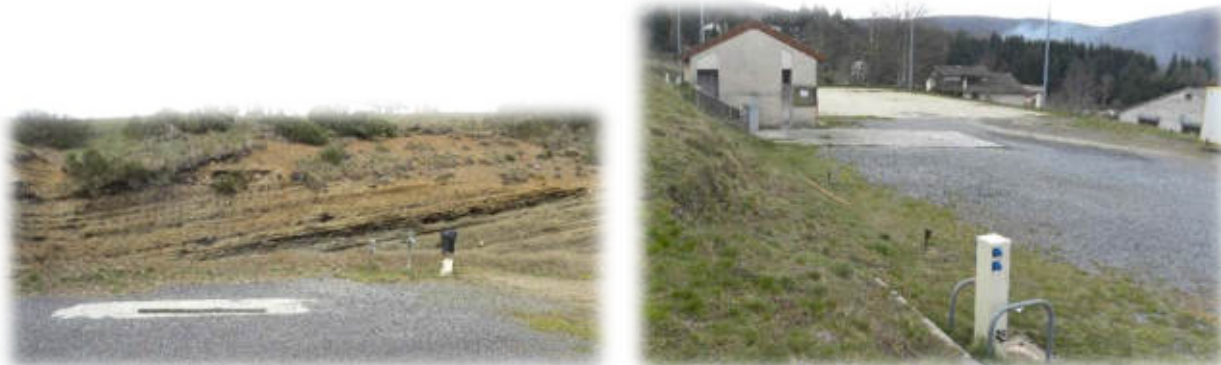
Les eaux grises (et noires) vidangées au niveau de ces deux aires de camping-cars sont toutes raccordées au réseau d'assainissement collectif de la commune et traitées par la STEP (filtres plantés de roseaux).

Le seul risque de pollution potentiel lié à ces zones de vidange serait donc dû à un incident lors de l'opération de vidange des camping-cars. Or, la principale aire de camping-cars est celle du centre-bourg et se trouve en dehors du bassin versant topographique du lac.

Aires de vidange des camping-cars : celle du camping (à gauche) et celle du centre-bourg (à droite)  
Clichés du 22/04/2021

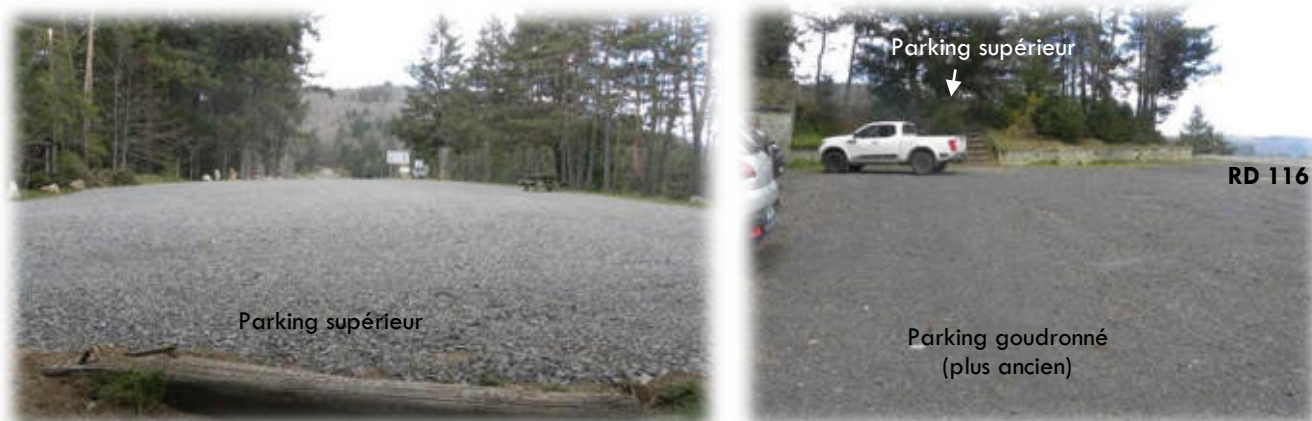
Au sud de la zone de baignade, deux parkings sont existants (au total près de 400 places de stationnement) : un qui est goudronné tandis que le plus grand et le plus récent est en matériau type cisa 0/30. Le goudronnage a été exclus afin d'éviter un lessivage des hydrocarbures lors du ruissellement des eaux pluviales. Néanmoins, il se pourrait que ces parkings soient une source potentielle de pollution du lac par ruissellement sur ces surfaces partiellement imperméabilisées et potentiellement polluées.

Grand parking le plus récent en 0/30 (à gauche) et petit parking inférieur (à droite) – clichés du 22/04/21

Par ailleurs, il existe une cinquantaine de mètres entre les parkings et le lac (zone boisée dense avec une terre meuble et perméable, chemin piéton, puis plage de sable), ce qui constitue une zone "tampon" qui réduit considérablement les risques de transport de polluants par ruissellement en cas d'accident ou de fuite de carburant.

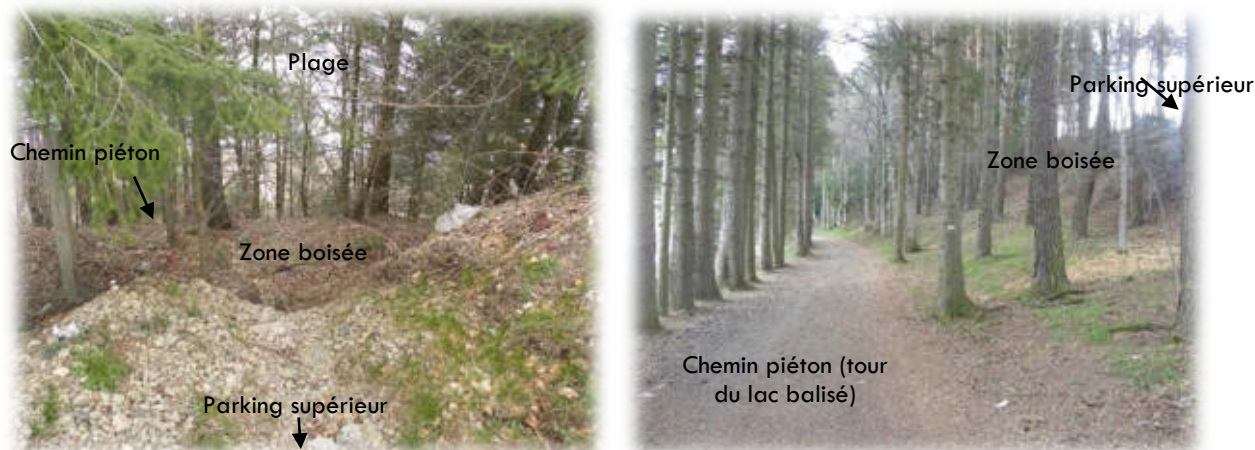
*Zone "tampon" entre les parkings et le lac constituée par une zone boisée, le cheminement piéton puis la plage (clichés du 22/04/2021)*

Les risques accidentels liés aux parkings sont faibles car la vitesse est très limitée. Par ailleurs, le parking le plus proche est situé à 150 mètres environ plus au sud de la zone de baignade et les parkings sont séparés du lac par une zone boisée dense, par le chemin piéton, et par la plage de sable (le tout sur une cinquantaine de mètres), ce qui réduit considérablement les risques de transport de polluants par ruissellement en cas d'accident ou de fuite de carburant. En outre, le parking le plus vaste n'est pas goudronné afin de limiter les phénomènes de ruissellement (et donc le risque potentiel de transfert de polluants).

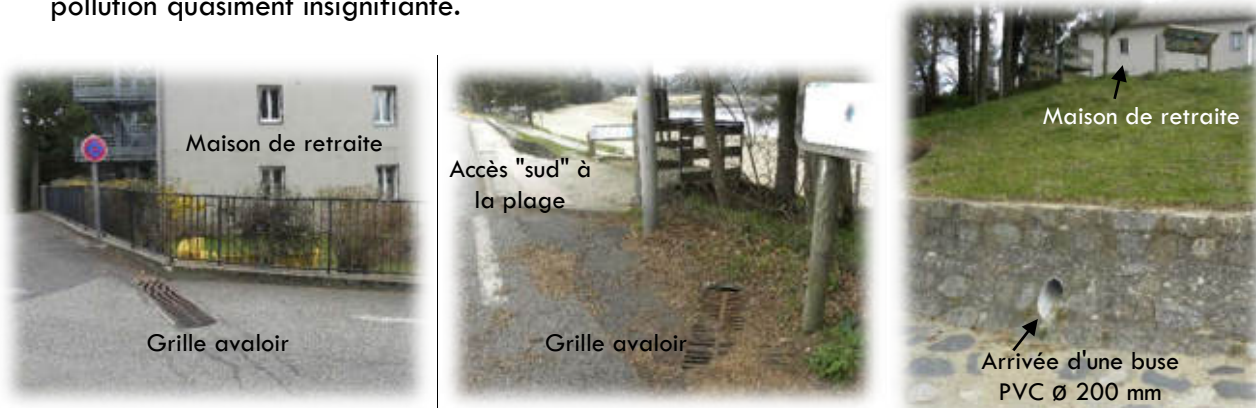
*Grilles avaloirs et buse collectant une partie des eaux d'un tronçon de la RD 116 (clichés du 22/04/2021)*

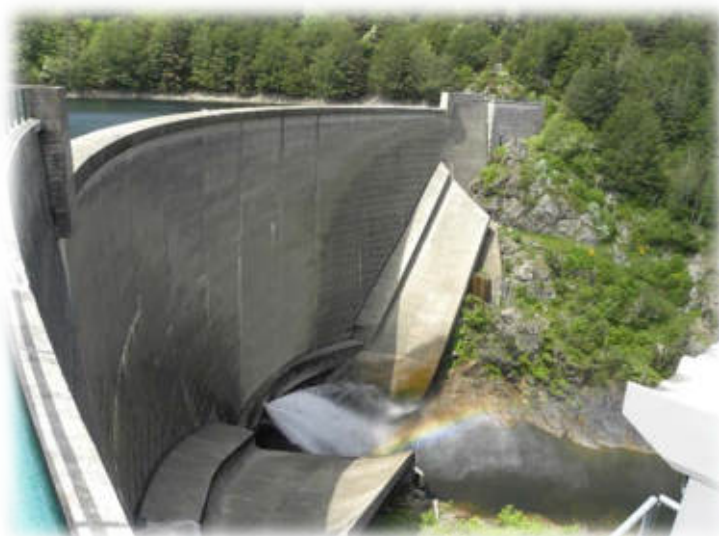
Barrage de La Palisse (cliché IATE de juin 2016)

Localisation des 3 barrages par rapport à la zone de baignade (sur fond IGN)

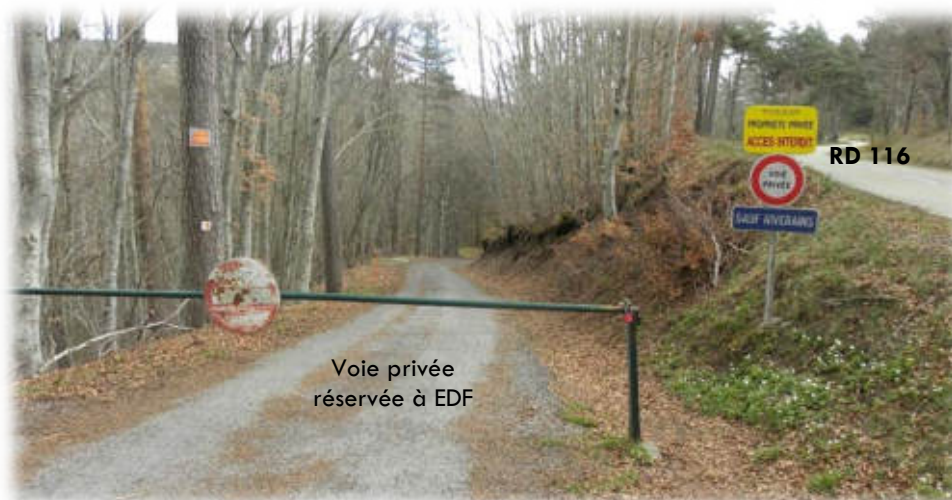
Voirie d'accès à la prise d'eau EDF depuis la RD 116 et interdite d'accès au public (cliché du 22/04/21)

Il existe également dans le BV étudié une voirie présente à l'est immédiat du lac, et qui mène vers la prise d'eau EDF. Or, ce chemin est interdit d'accès (barrière) sauf pour les secours et pour EDF, qui l'empruntent de façon très occasionnelle. Le risque accidentel lié à cette voirie est donc quasiment inexistant.
