## LAC DE SAINT-MARTIAL

## PROFIL DE BAIGNADE

TYPE 1

Ref : MS/RIV/1728

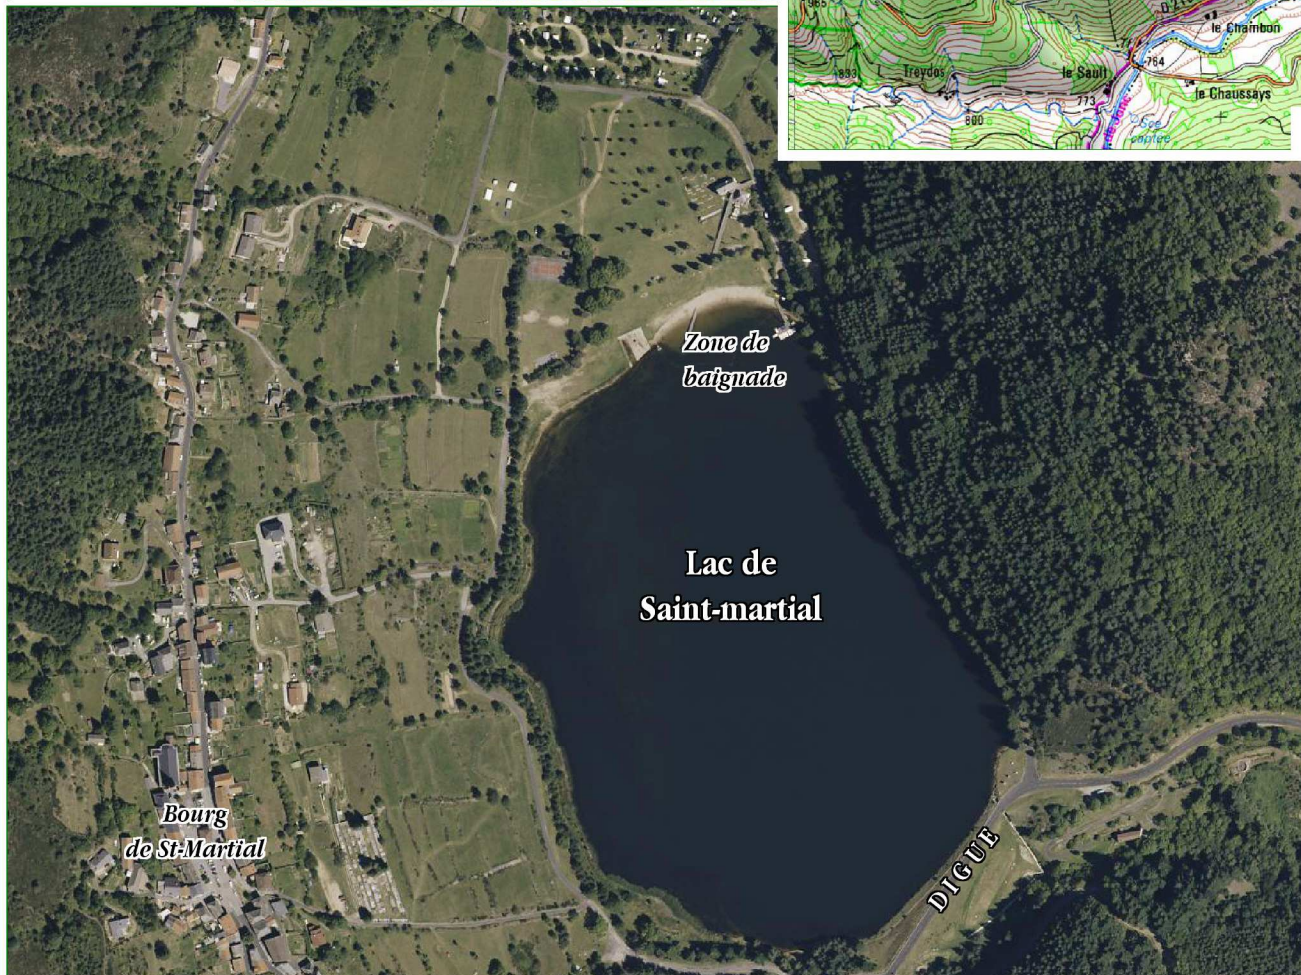
## Figure 1 : LOCALISATION

- *Caractéristiques géométriques de la zone de baignade*

- Surface en eau réservée à la baignade : 0,3 ha
- Longueur maximale :  $\approx$  100 m
- Largeur maximale :  $\approx$  50 m
- Profondeur : de 0 à 2 m
- Emprise plage : 0,4 ha
- Type de plage : sable et surface enherbée

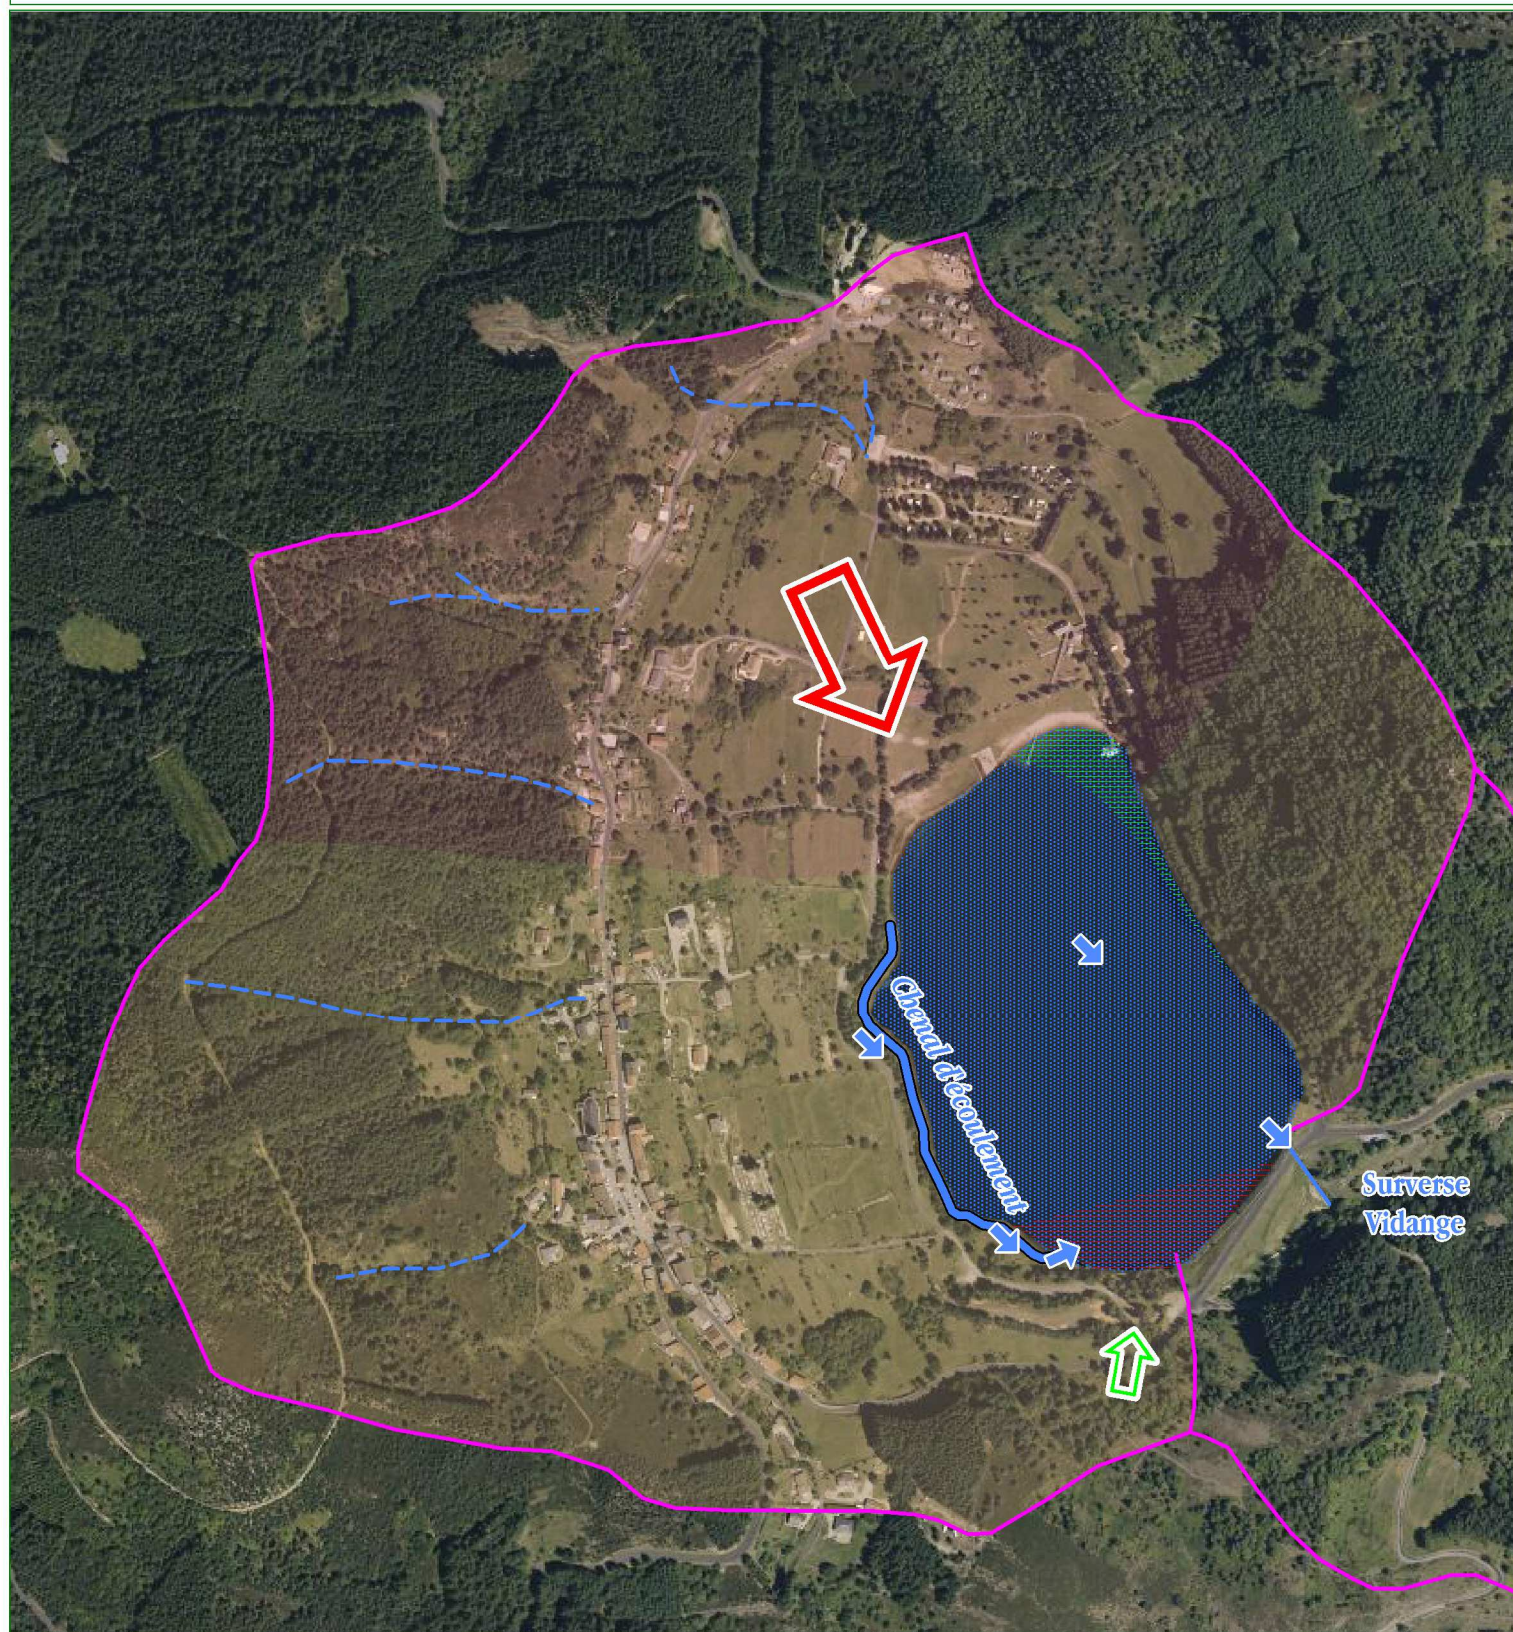
**Figure 4 : VULNERABILITE DE LA ZONE DE BAIGNADE PAR RAPPORT AUX VENTS ET AUX ECOULEMENTS**

- une **zone d'influence immédiate** correspondant au bassin versant topographique à l'amont de la zone de baignade,
- une **zone d'influence rapprochée** correspondant au bassin versant à l'amont du plan d'eau mais dont les eaux de ruissellement s'écoulent en aval de la zone de baignade compte tenu des aménagements existants, du sens d'écoulement dans le plan d'eau et des conditions aérologiques locales.

**Pendant l'ouverture de la saison, le renouvellement en eau de la zone de baignade est faible. Cette situation constitue un élément défavorable en cas de pollution momentanée des eaux de baignade.**

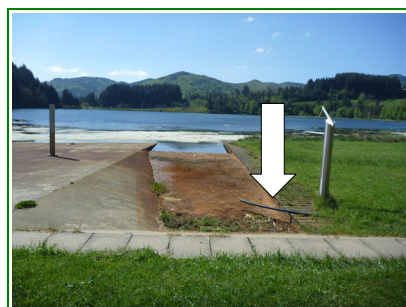
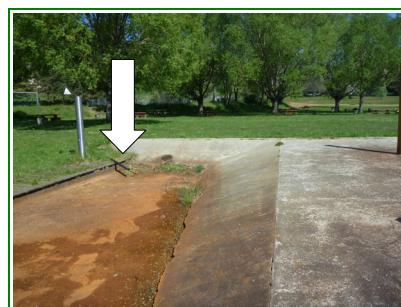
*Remarque : une canalisation PEHD est visible au niveau de la zone ludique. Les écoulements parfois observés à la sortie de cet ouvrage correspondent au trop plein des installations de pompage du forage alimentant en eau potable la commune, situé une centaine de mètres en retrait de la zone de baignade. Ces écoulements ne sont pas de nature à entrainer une pollution des eaux de baignade mais contribuent au contraire à un apport d'eau claire et de bonne qualité dans le plan d'eau.*
