# PROFIL DE BAIGNADE DU LAC AUX RAMIERS Commune de Vernoux-en-Vivarais

**MAITRE D'OUVRAGE :** Syndicat Mixte Eyrieux Clair

**TITRE :** Profil baignade du lac aux Ramiers

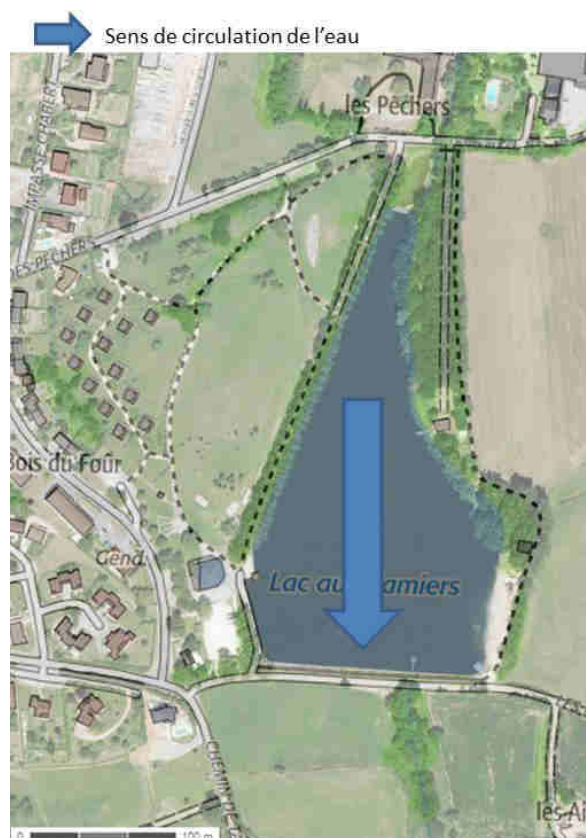
Figure 19 : Sens de circulation de l'eau sur le lac aux Ramiers (Source : Géoportail)

Le lac aux Ramiers est également alimenté par un petit ruisseau de faible débit débouchant dans sa partie est au nord de la zone de baignade.

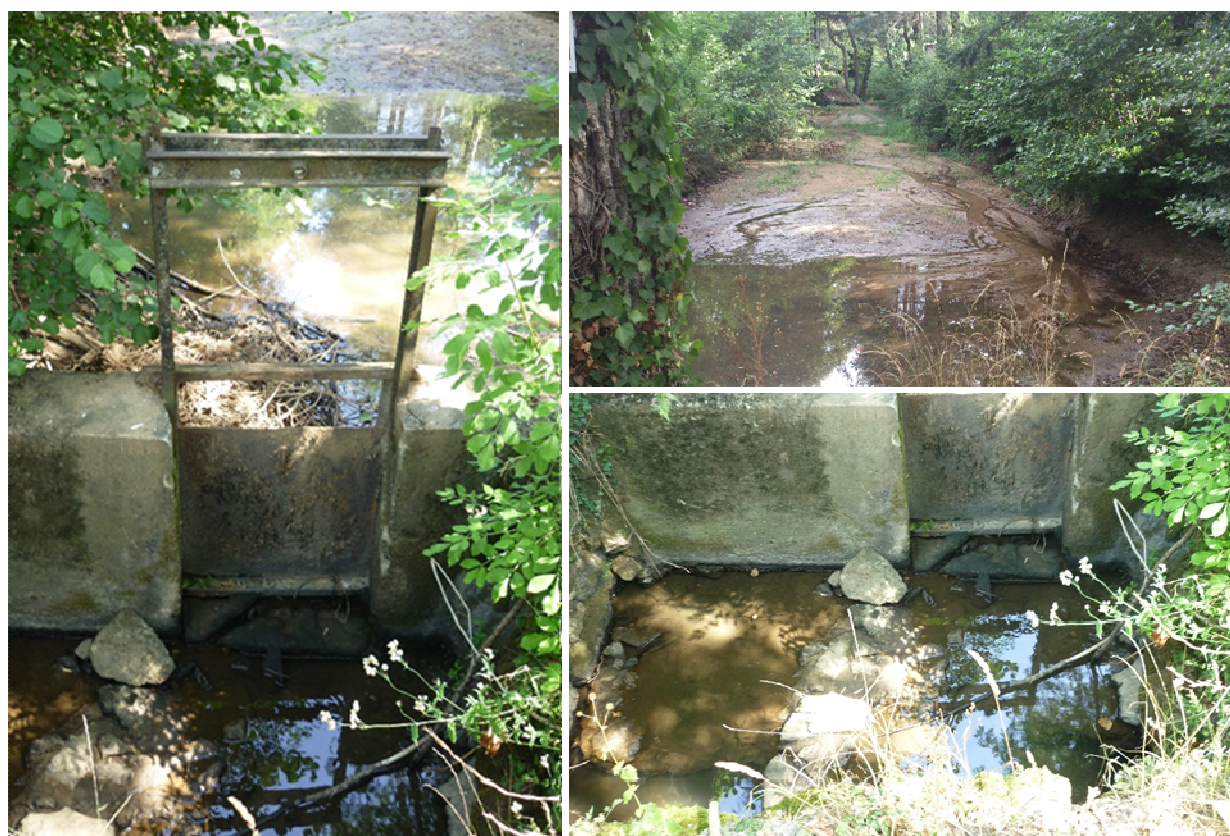
Figure 27 : Ruisseau des Pêcheurs et seuil (Source : ATHOS Environnement)

De plus, **un seuil (« seuil des Pêcheurs »)** a été construit en amont d'une voie communale située au nord du lac aux Ramiers, quelques mètres avant l'entrée du ruisseau aux Pêcheurs dans le plan d'eau. Après ce seuil, une buse en béton de 800mm de diamètre a été réalisée pour permettre le passage du ruisseau aux Pêcheurs sous la voie communale située au Nord du plan d'eau. A la suite de ce passage, une roselière a été créée avant l'entrée du ruisseau aux Pêcheurs dans le lac aux Ramiers, suite au diagnostic et recommandation réalisés par BURGEAP en 2010.

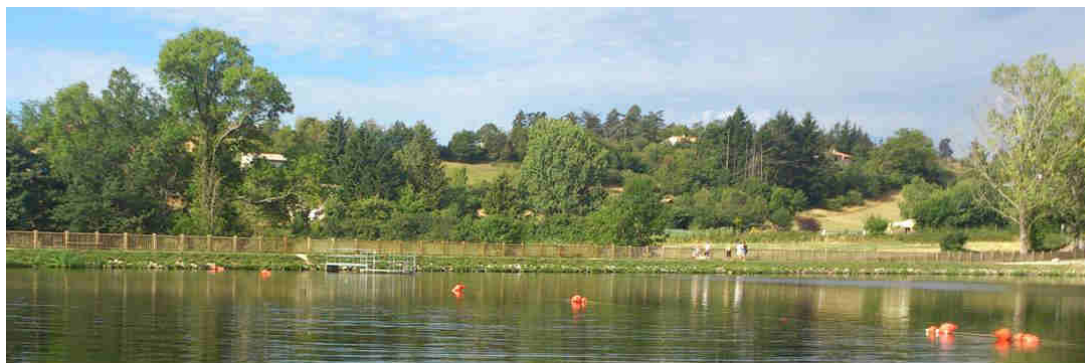
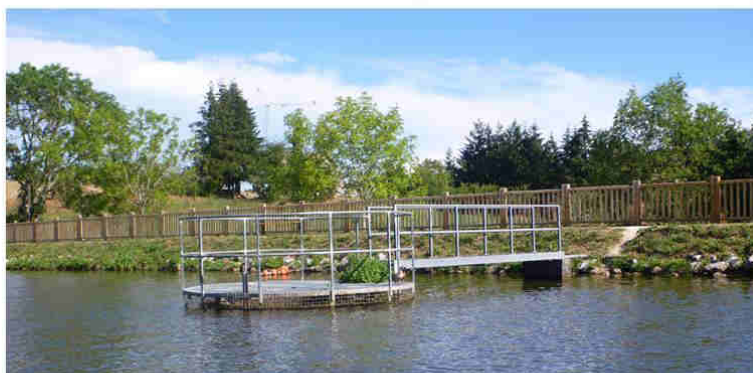
Figure 29 : Photographie de la digue et schéma du déversoir du lac aux Ramiers (source : ATHOS 2015, BURGEAP 2010)

Le lac aux Ramiers est un **plan d'eau d'origine anthropique** créé en 1955 sur d'anciens marécages par la construction d'une digue perpendiculairement au ruisseau des Pêcheurs. Celle-ci mesure 165 m de long et 2,5 à 3,5m de largeur en crête. Elle est composée exclusivement de terre et a une élévation de 4,5m par rapport au ruisseau des Pêcheurs.

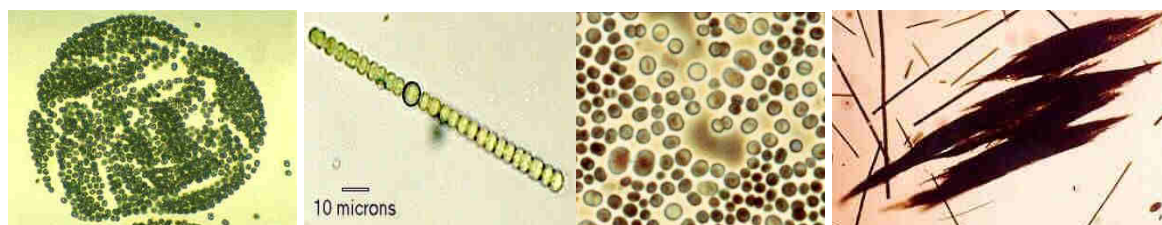
Figure 37 : Photographies de cyanobactéries, au microscope inversé (Source : [www-cyanosite.bio.purdue.edu/](http://www-cyanosite.bio.purdue.edu/)) – de gauche à droite : *Microcystis* sp.; *Anabaena* sp. (x400) ; *Microcystis aerogenosa* (x 1000) ; *Aphanizomenon flos-aquae*(x100)

Les cyanobactéries constituent un groupe génétiquement et morphologiquement très hétérogène, ce qui leur a permis de coloniser la grande majorité des écosystèmes terrestres ou aquatiques, ainsi que les milieux extrêmes, chauds, salés, hypersalés et alcalins (Figure 37). Elles présentent une grande capacité d'adaptation face aux changements du milieu.

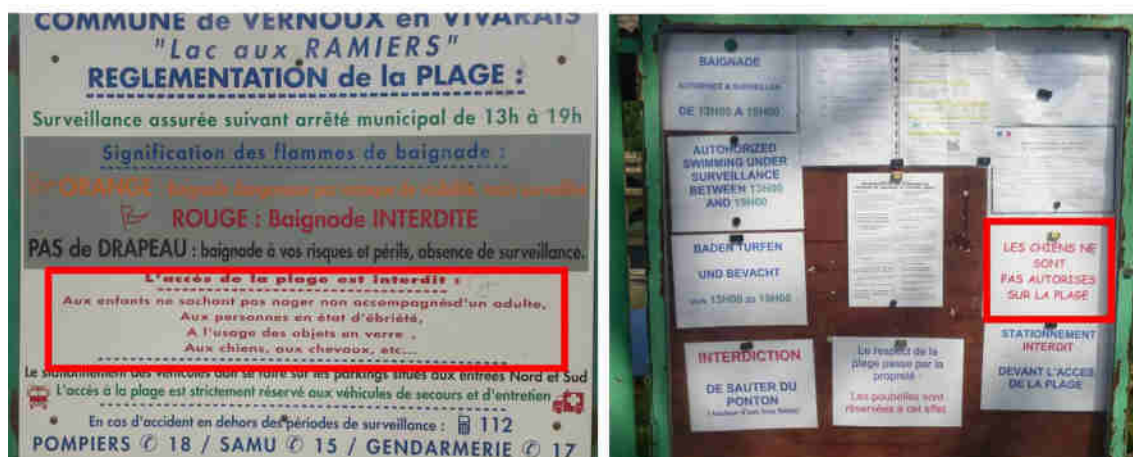
Figure 53 : Photographies des panneaux signalant l'interdiction des animaux sur la plage (Source : ATHOS environnement 2015)

La plage est interdite d'accès aux chiens ainsi qu'aux chevaux. L'interdiction est signalée sur les panneaux d'information situés à proximité de la zone de baignade. Lors de nos visites sur le terrain, nous avons pu constater que cette interdiction n'est pas toujours respectée (présence de chiens le 29 juillet 2015 sur la zone de baignade).

L'interdiction des animaux sur la zone de baignade limite le risque de pollution, sous réserve du respect de l'interdiction.

**La plage est interdite aux animaux domestiques**, même si actuellement la présence de chiens n'est pas rare (observations de terrain). La prévention des risques de contaminations liés aux déjections doit être renforcée via les surveillants de baignade.

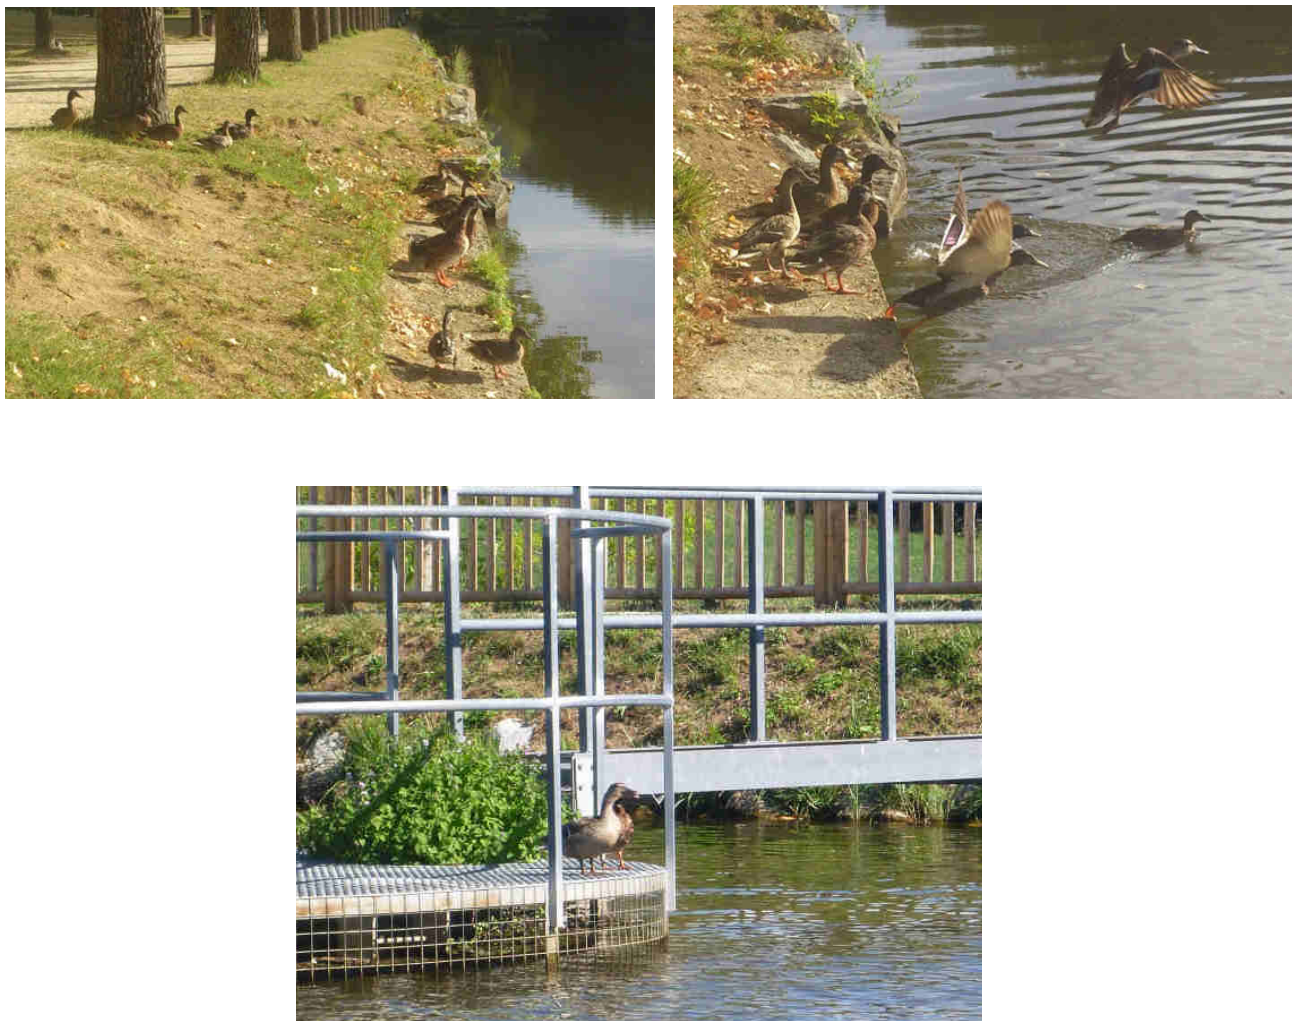
Figure 54 : Photographies de canards observés sur le lac aux Ramiers le 29 juillet 2015 (Source ATHOS Environnement)

Le lac aux Ramiers est très régulièrement fréquenté par les canards.

L'avifaune représente non seulement une source potentielle de contamination fécale, mais aussi un risque de propagation de « dermatite du baigneur ».

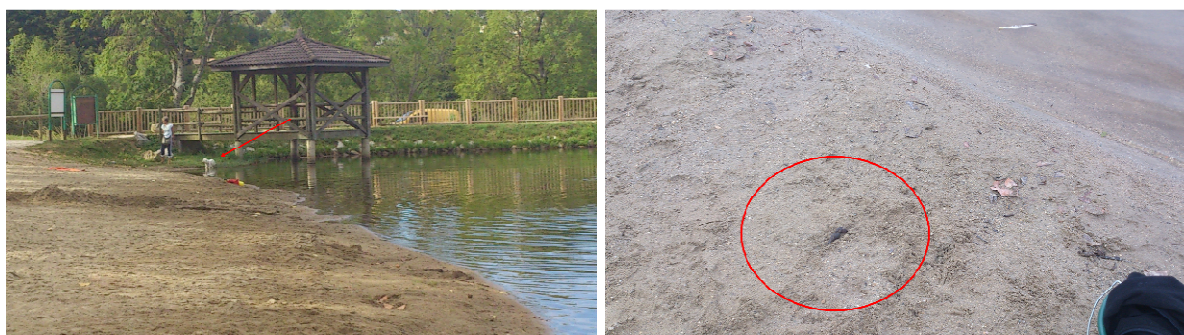
Figure 60 : Fréquentation de la plage par les chiens

Lors de nos investigations de terrain, nous avons pu constater la fréquentation de la plage par les chiens, malgré l'interdiction stipulée sur les panneaux d'information. Des déjections canines étaient également présentes sur le sable.

Les déjections canines sont susceptibles d'être lessivées par temps pluvieux et atteindre le plan d'eau. La charge bactérienne associée est calculée dans le tableau suivant.

Par ailleurs, le lac et ses pourtours étant un attrait également pour les promeneurs, dans la mesure où il apparaît compliqué d'interdire l'ensemble du site aux chiens, nous préconisons la mise en place de distributeurs de sachets plastiques, permettant aux usagers de ramasser les déjections canines (zone de jeux pour enfants, pourtour du lac).

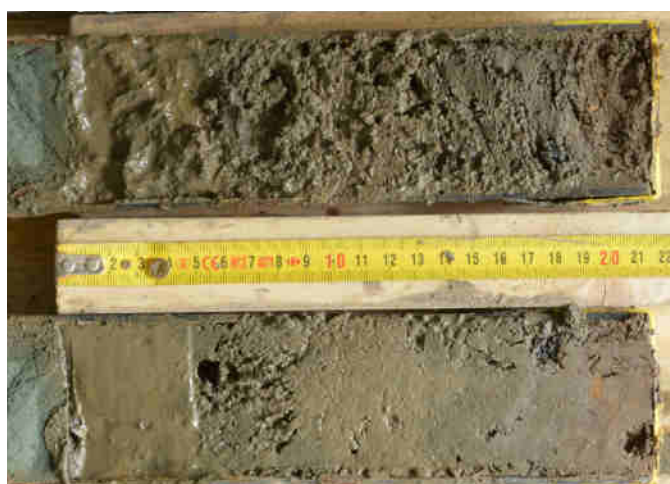
Figure 63 : Description et photographie du sédiment du lac aux Ramiers

Argile et sable

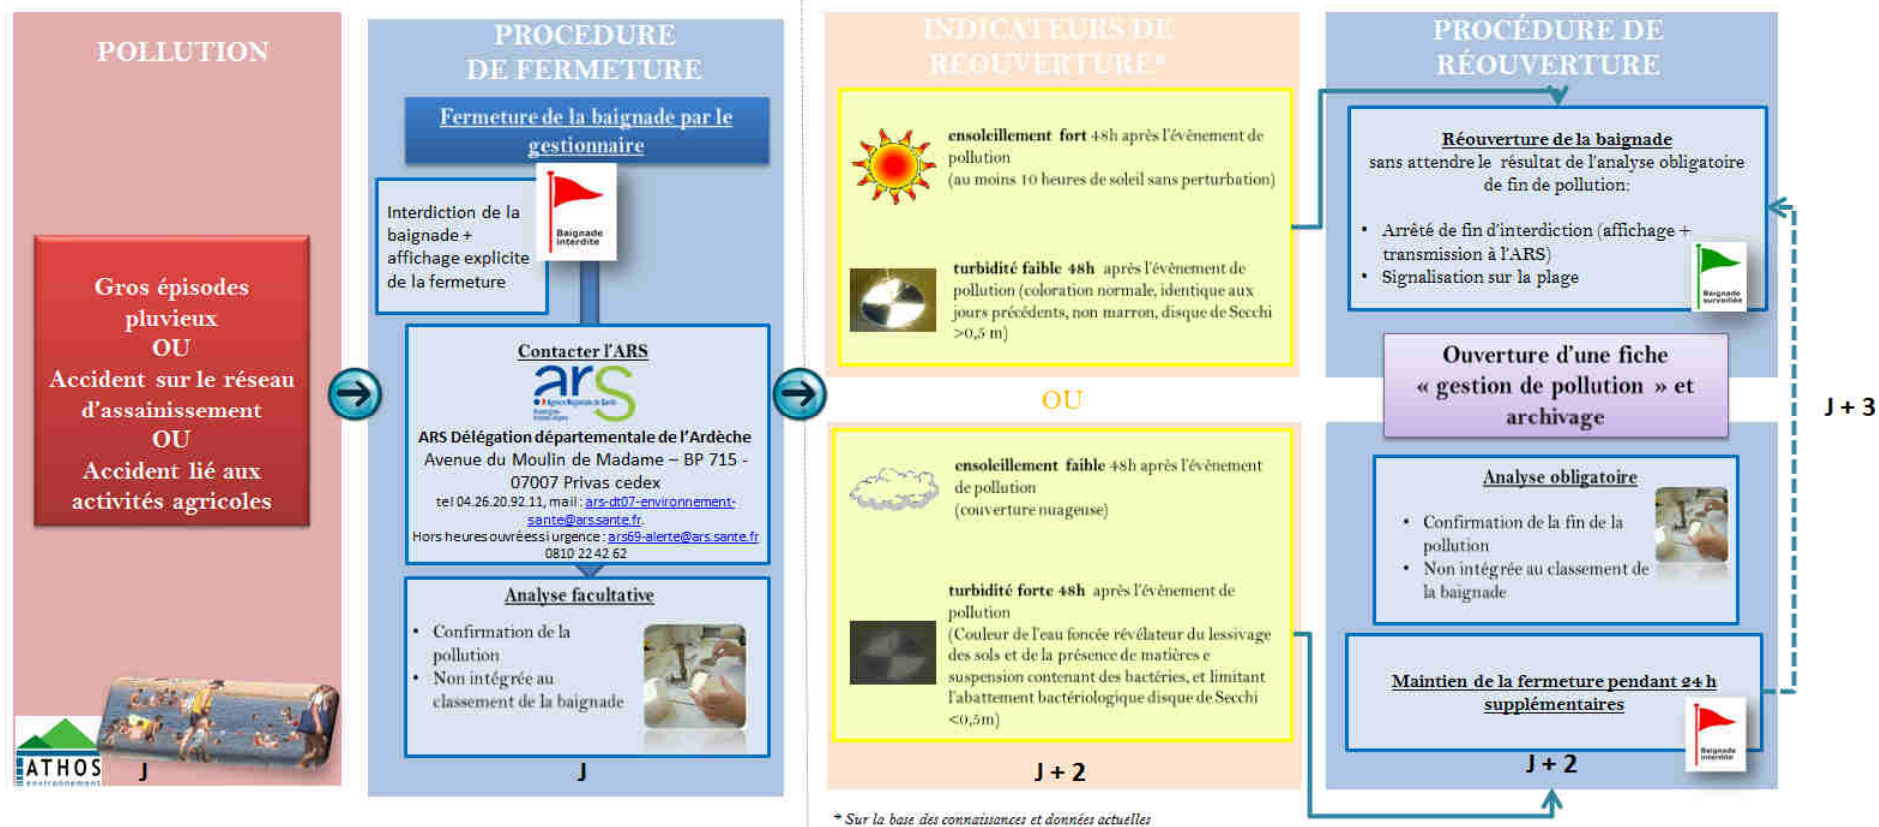
Figure 73 : Procédure de gestion d'une pollution anticipée (source : ATHOS Environnement)

Cette procédure est déclenchée en réponse aux indicateurs de pollution suivants (Figure 73) :
