# PROFIL DE BAIGNADE DU LAC DE DEVESSET - Commune de Devesset -

**MAITRE D'OUVRAGE :** Syndicat Mixte Eyrieux Clair

**TITRE :** Profil baignade du lac de Devesset

**STATUT :** Document final

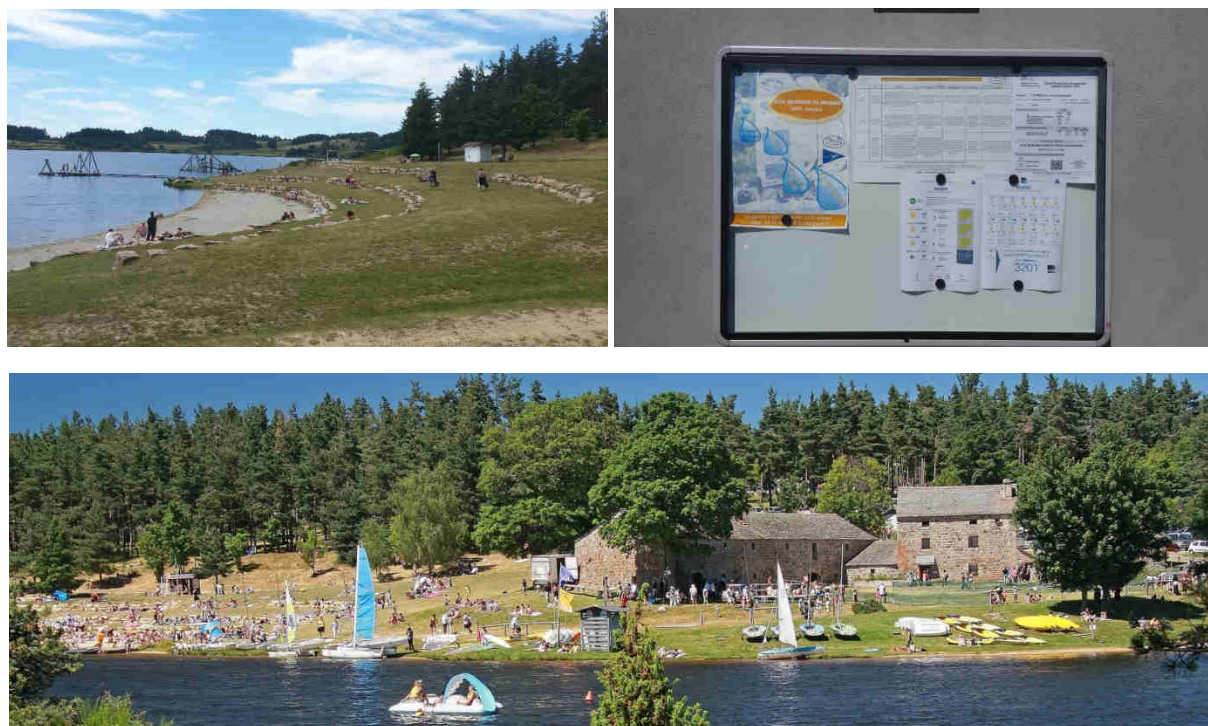
**Un mât de signalisation sur lequel sont hissés les drapeaux de signalisation des conditions de baignade est implanté sur la zone de baignade.** Lorsque la baignade est assurée, le drapeau est vert. Il est remplacé par un drapeau rouge vif lorsque la baignade est interdite. Un panneau d'information sur la signification des signaux est implanté à proximité de la zone de baignade. **Les comptes rendus d'analyse de l'Agence Régionale de Santé y sont également affichés** ainsi que les conditions de baignade.

*Figure 2 : Zone de baignade de la base de loisirs de Devesset avec le poste de secours et le mât de signalisation (Source : ATHOS Environnement 2015, ardèche-guide.com)*

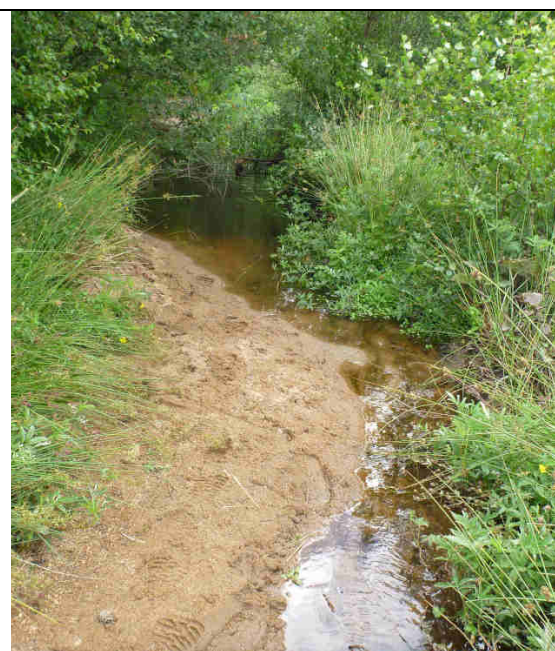
Ruisseau débouchant dans la partie Sud Est du lac

**Le lac de Devesset est alimenté par plusieurs sources s'écoulant dans la zone humide située dans la partie Nord.** Un ruisseau situé en rive Sud-Est alimente également le lac.

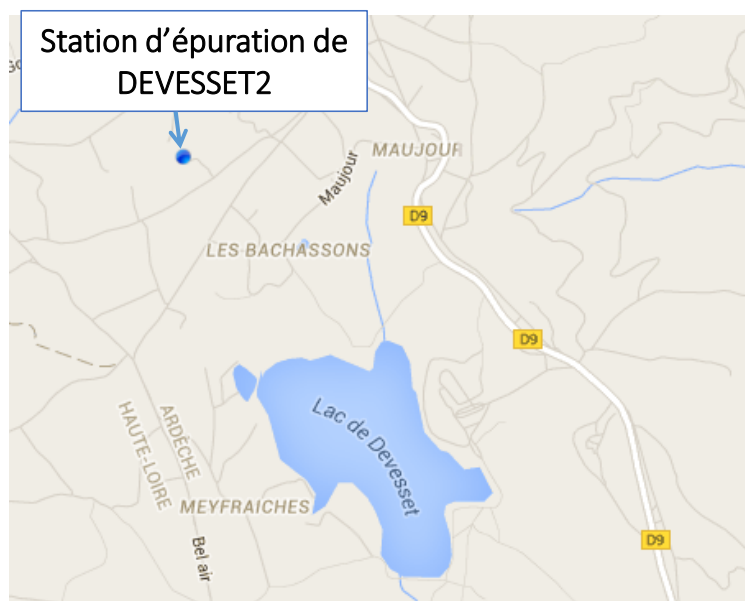
Figure 36 : Caractéristiques et localisation de la station de traitement du village de Devesset

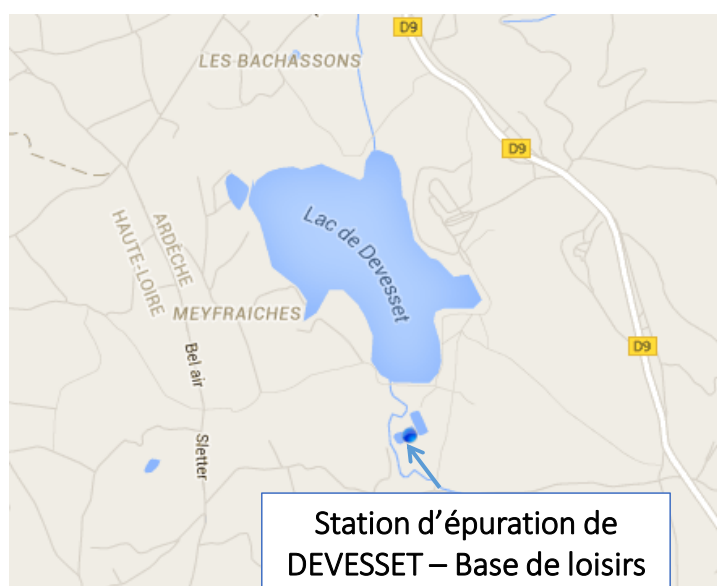
Figure 38 : Caractéristiques et localisation de la station de traitement de la base de loisirs

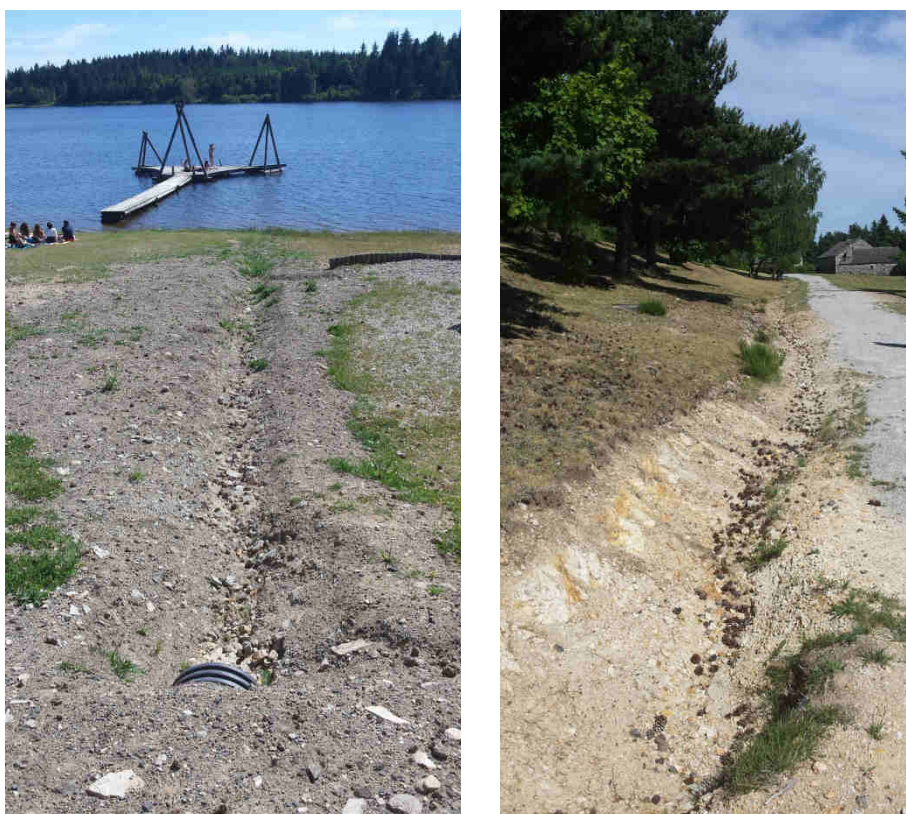
Figure 42 : Photographies des rigoles de drainage sur la base de loisirs et ses accès (Source : ATHOS Environnement 2015)

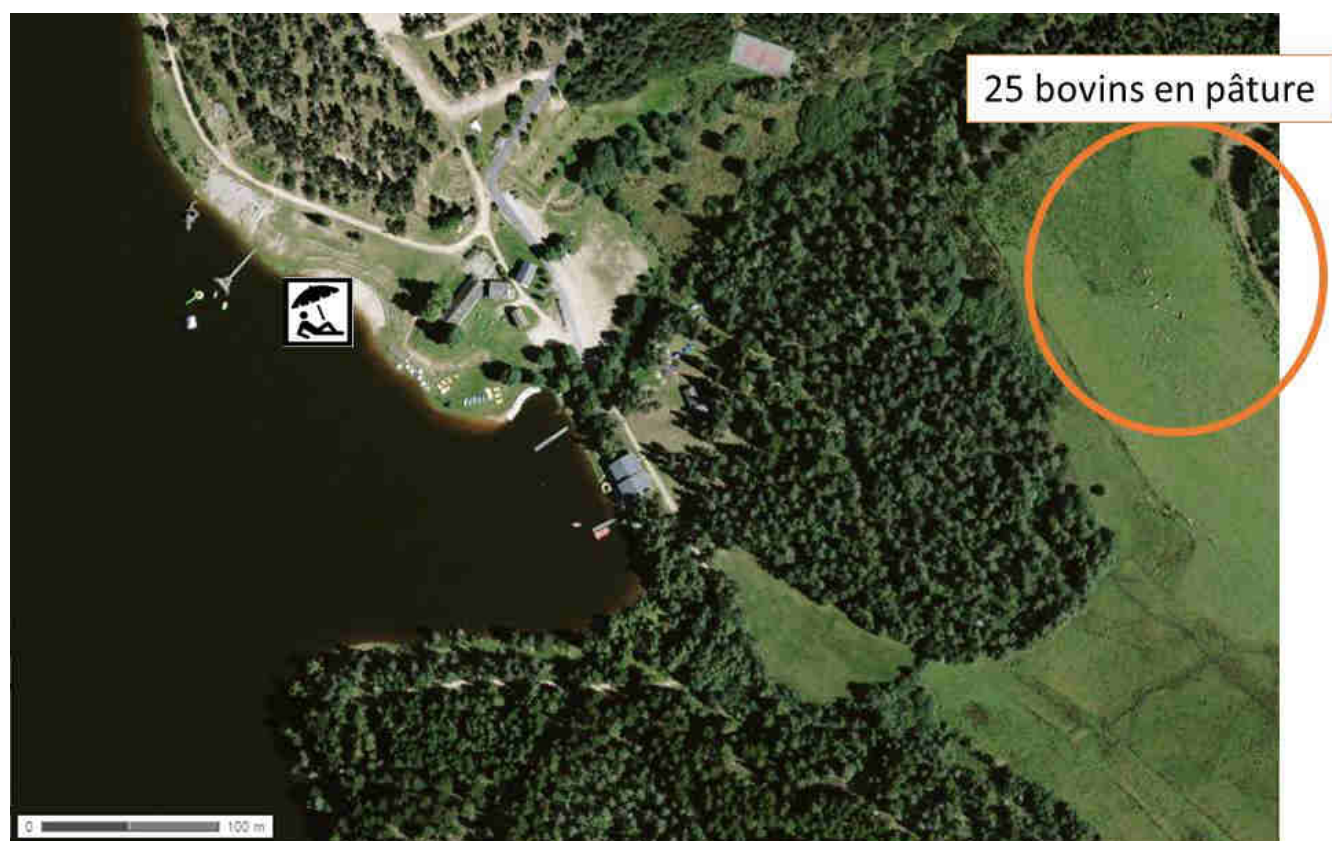
*Figure 44 : Pâturage observé sur le bassin versant du lac de Devesset (Source : Géoportail, 2014)*

La charge théorique estimée sur le bassin versant est de **82 UGB**. Les prairies susceptibles d'être pâturées sont localisées dans la Figure 46.

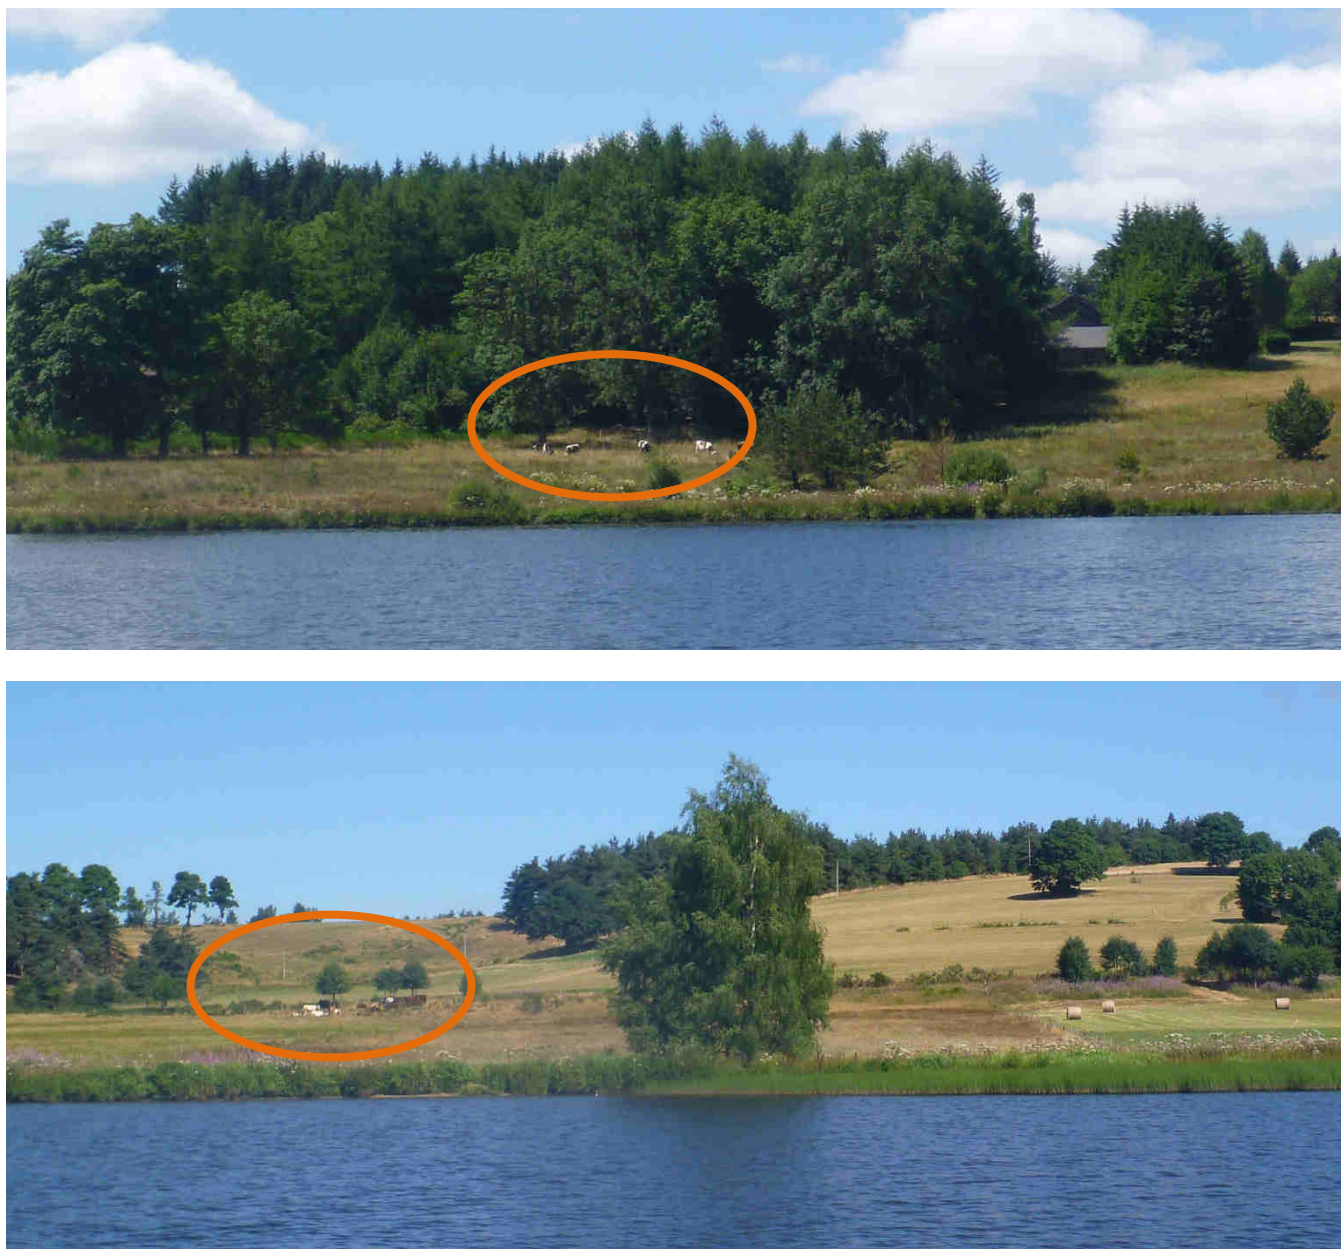
Figure 45 : Photographies de pâturage à proximité du lac de Devesset le 21 juillet 2015 (Source : ATHOS environnement, 2015)

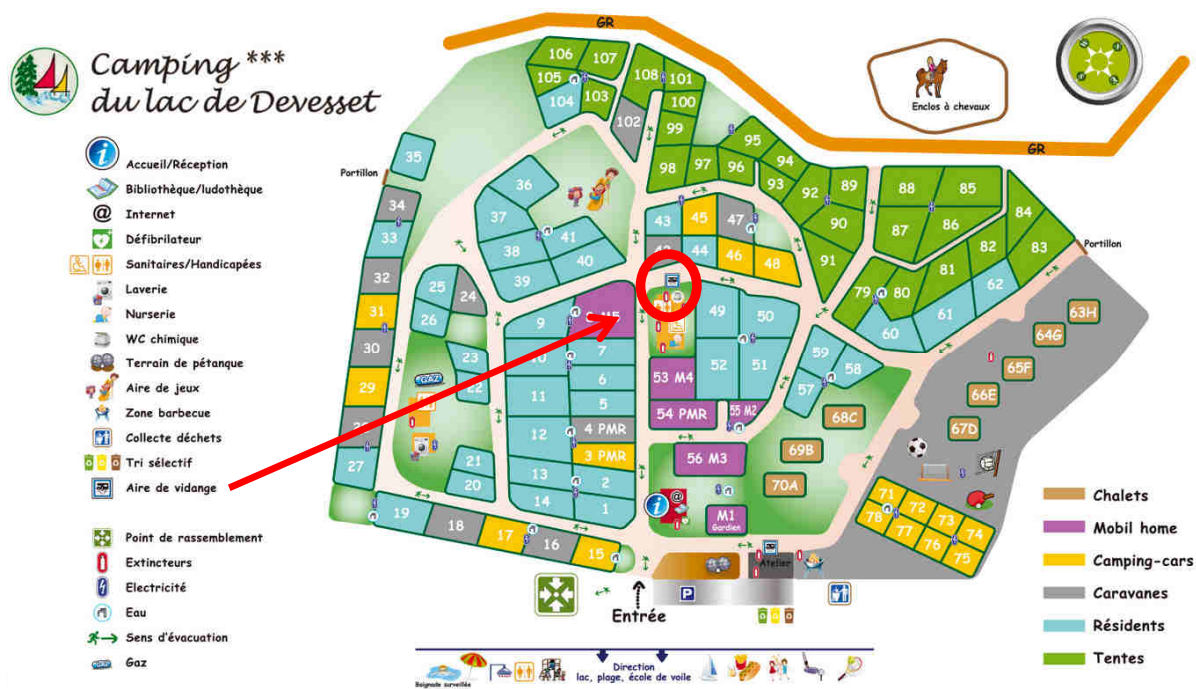
Figure 49 : Localisation de l'aire de vidange de camping-cars

**Une borne de vidange** des camping-cars est disponible au niveau du camping de Devesset. Celle-ci est reliée au système d'assainissement collectif.

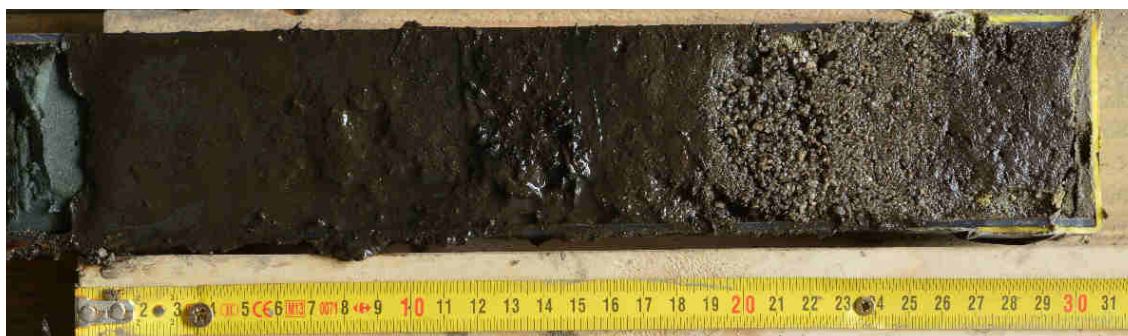
Figure 56 : Description et photographie du sédiment du lac de Devesset

Le phosphore a été mesuré sur la matrice solide et l'eau interstitielle, les résultats sont présentés dans le tableau suivant.

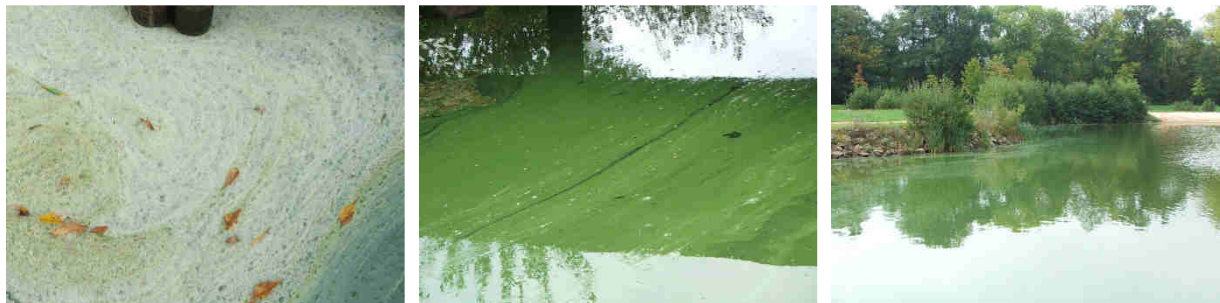
Figure 70 : Exemple de prolifération de cyanobactéries (sources : Mairie d'Ambert)

Dans le cadre d'une apparition d'écumes, amas, fleur d'eau, sur la plage, une fermeture préventive de la baignade est fortement recommandée (Figure 70). Elles s'accumulent sur le bord de la plage, dans les zones de faible profondeur, principalement fréquentées par les enfants, et représentent un risque de toxicité.

En concertation avec les services sanitaires, un **prélèvement d'écumes, ou d'amas** en vue d'une **observation microscopique** pour identifier la présence potentielle de genres toxiques est recommandé. La toxine intracellulaire est libérée lors de la mort des cellules. Lorsqu'elles sont emprisonnées dans les écumes, les cellules de cyanobactéries sont susceptibles de se déshydrater et libérer de la toxine.
