# PROFIL DE VULNERABILITE DES EAUX DE BAIGNADE DU LAC BIROTOS

## Rapport d'étude

| Projet | Profil de vulnérabilité des eaux de baignade du lac Birotos |

Réf. Cereg - TA19114\_6

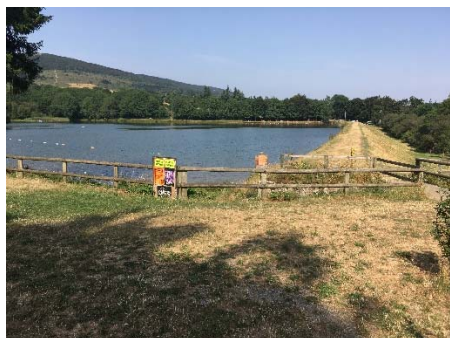
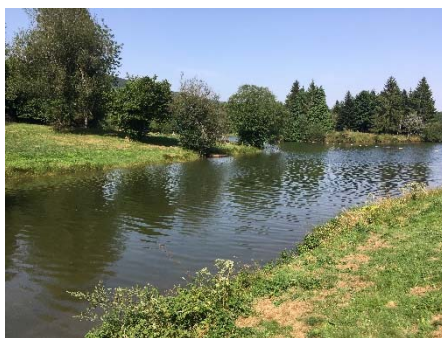
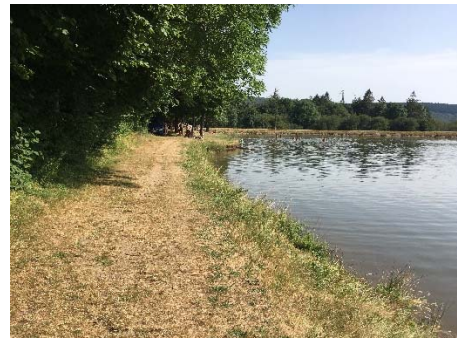
Figure 1 : Vue sur l'environnement du lac

Vue depuis l'entrée du site

Vue sur les bords du plan d'eau

Secteur opposé au site de baignade

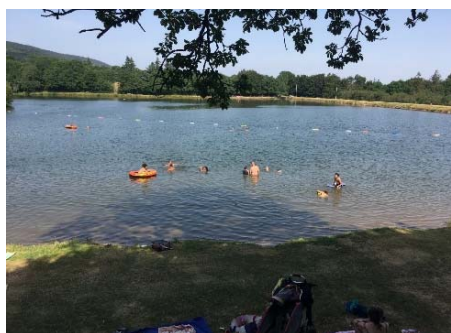
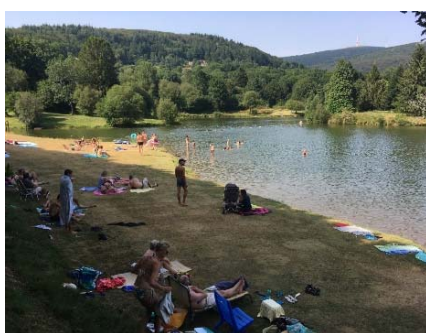
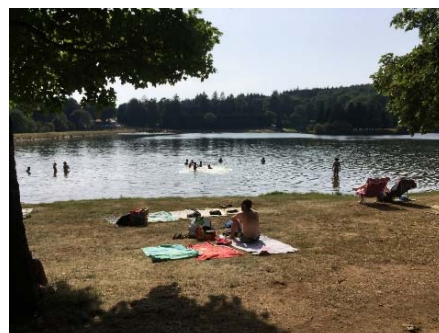
*Figure 2 : Vue sur le site de baignade*

*Vue de la zone de baignade*

*Vue sur la plage surveillée*

*Vue sur la plage non surveillée*

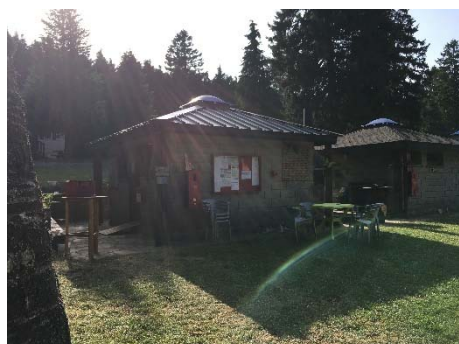
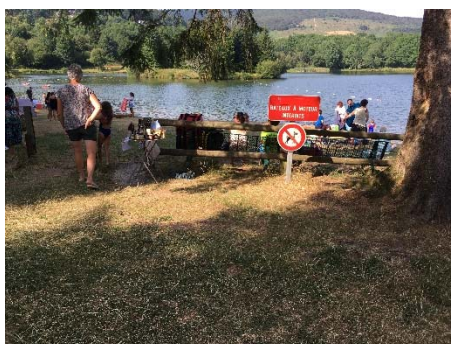
*Figure 3 : Affichage autour du lac*

*Vue sur le poste de secours situé au niveau de l'accueil du camping*

*Vue sur l'entrée du site : interdiction aux chiens et bateaux à moteur*

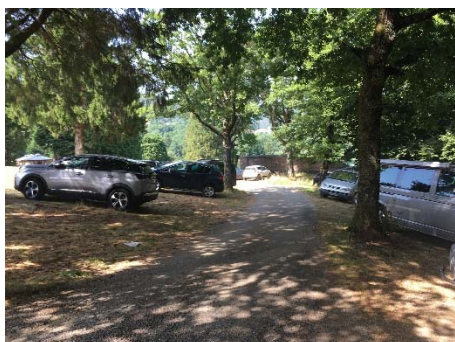
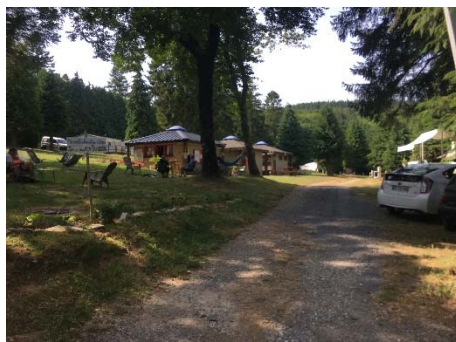
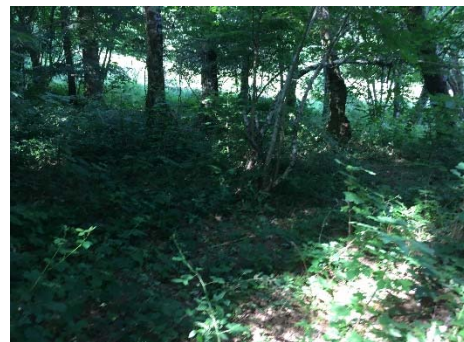
*Figure 4 : Vue sur les espaces à proximité de la baignade*

Vue sur le parking à l'entrée

Vue sur le camping municipal

Vue sur les zones boisées du lac

**Aux alentours immédiats du site de baignade, l'urbanisation est absente. Les espaces sont naturels et peu aménagés.**

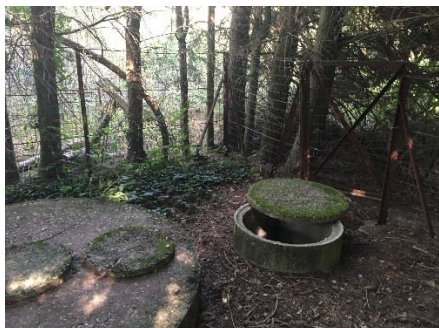
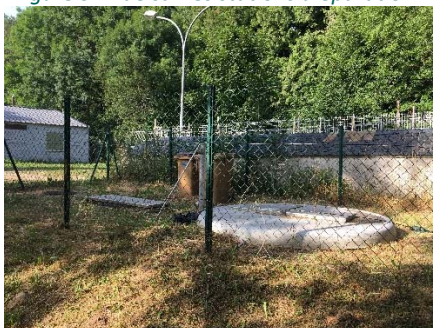
Figure 5 : Vue sur les stations d'épuration

Vue sur la station du camping

Vue sur le poste de relevage STEP

Vue sur la station de Pradelles

L'ensemble des secteurs et des équipements de la zone de baignade sont raccordés au système d'assainissement. Il n'existe aucun ouvrage sensible sur le secteur. Il n'existe donc aucune source potentielle de dégradation en lien avec l'assainissement collectif à proximité du site de baignade.

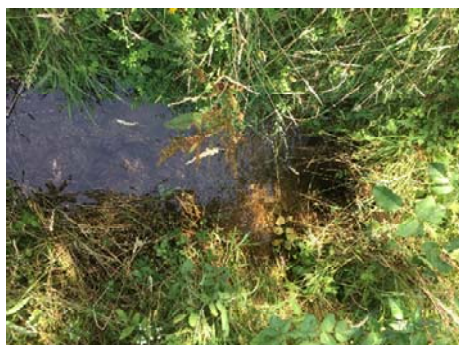
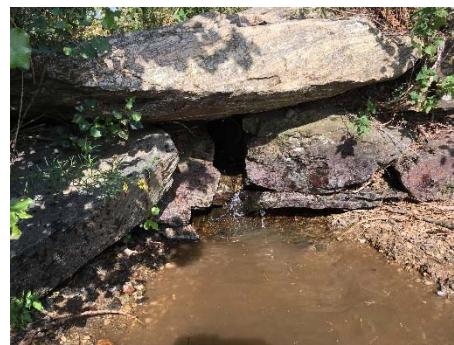
Figure 6 : Arrivées sur le plan d'eau

Arrivée d'une des sources

Arrivée du petit cours d'eau

Arrivée depuis l'Arnette

- Par temps sec et situation normales ainsi qu'en temps de pluie : l'impact de ces apports est jugé nul,
- Pour des conditions de fonctionnement exceptionnelles : son impact est jugé avec la même intensité que les foyers potentiels pouvant l'impacter.

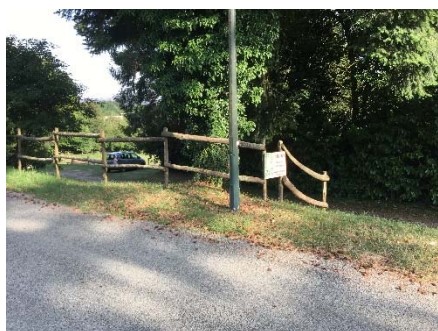
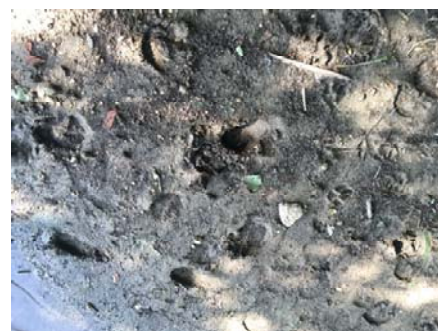
*Figure 7 : Vue sur les chevaux et traces à l'arrivée du ruisseau*

*Vue sur le secteur des chevaux*

*Champs clôturé pour les chevaux*

*Traces de chevaux et de chiens à l'arrivée du petit ruisseau*

Il a aussi été reporté que les chevaux avaient parfois accès pour l'abreuvement ou des bains au plan d'eau.

| Caractéristiques générales des foyers potentiels de pollution identifiés | | | | | | | Impact sur la qualité des eaux de baignade | | TRAVAUX CURATIFS A METTRE EN PLACE A COURT TERME | PROPOSITION DE TRAVAUX | | | | | | | | | |
|---|---|---|---|---|---|---|---|---|---|---|---|---|---|---|---|---|---|---|---|
| Chevaux | | | | X | | | Présence de chevaux | En amont voire à l'intérieur du plan d'eau | Des chevaux en amont | 9 | | | X | | S'assurer de la propreté du secteur | Veille simple, éventuellement mise en place d'un panneau pour éviter l'accès des chevaux au plan d'eau | - | Commune de Pradelles Cabardès | Pour la saison 2020 |
