# Profil de baignade

# Lac de chour

COMMUNES DE

*Pagny le château 21250*

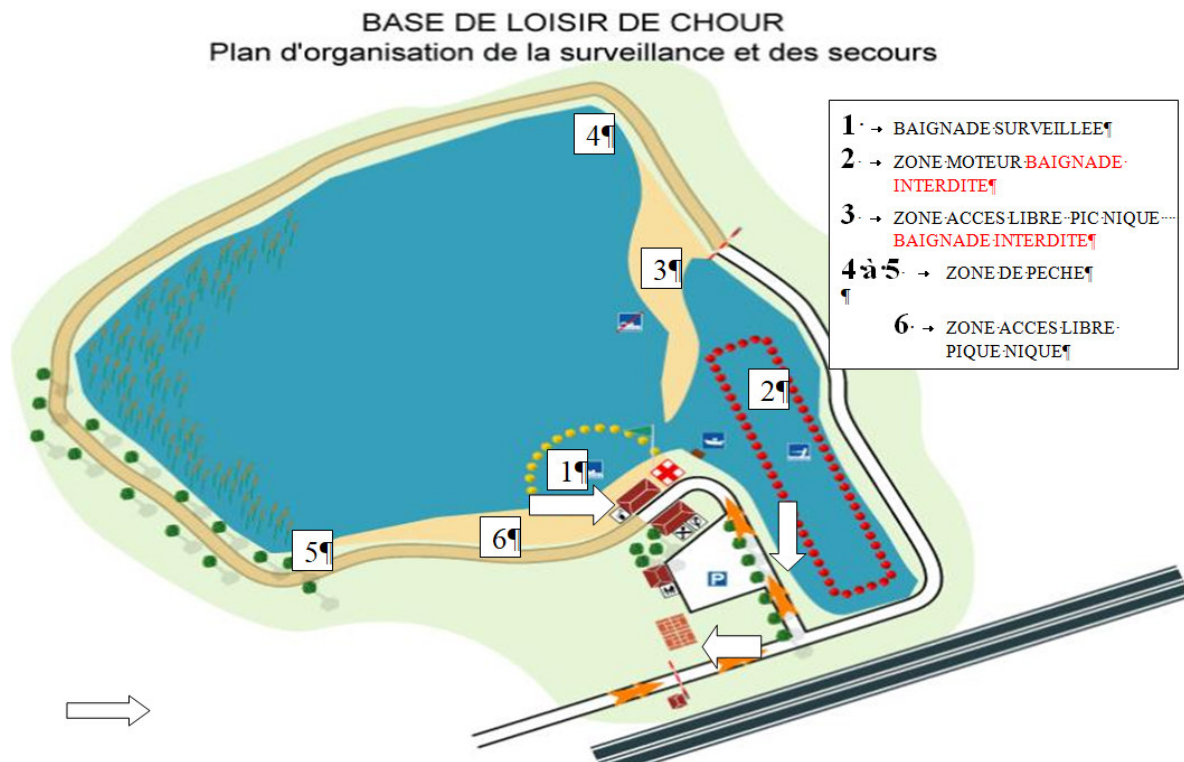
1. zone réservée à la baignade surveillée et parc aquatique
2. zone moteur uniquement
3. Zone de détente pique nique

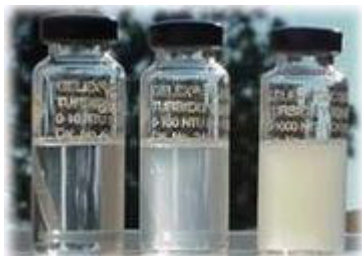
Turbidités standard de 5, 50 et 500 UTN

La turbidité est mesurée par néphélométrie à l'aide d'un turbidimètre de laboratoire et exprimée en UTN (*Unité de Turbidité Néphélométrique*). L'étalonnage se fait à l'aide de témoins solides.

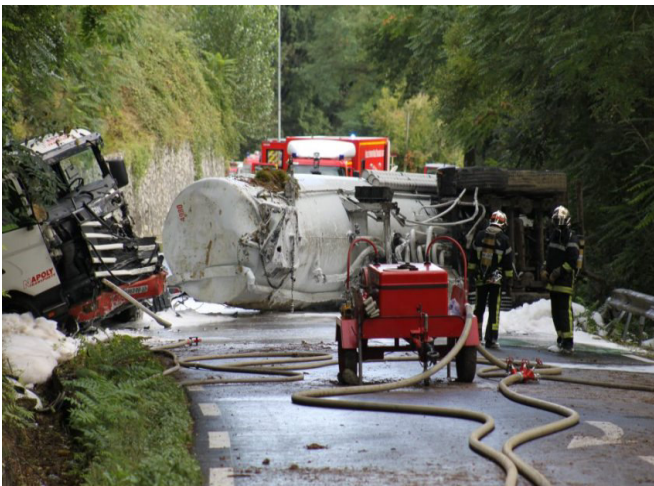
Exemple de pollution accidentelle

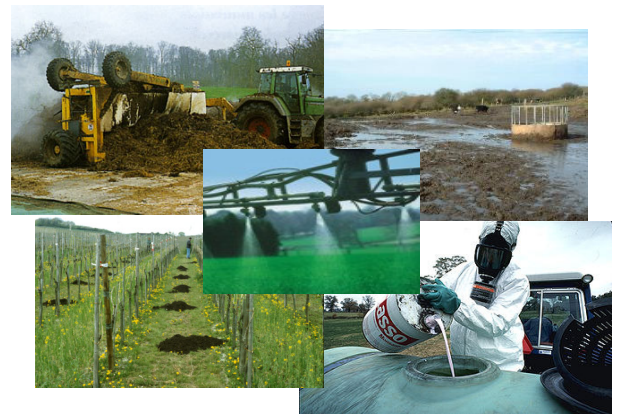
Exemple de pollution diffuse
