# LAC DE PONT

## Profil de baignade

**COMMUNAUTE DE COMMUNES DU SINEMURIEN**  
2, rue Augustin Mouchot – BP 61 - 21140 SEMUR-EN-AUXOIS  
Tél. 03 80 97 26 65 – Fax. 03 80 97 28 04 – [contact@cc-sinemurien.fr](mailto:contact@cc-sinemurien.fr)

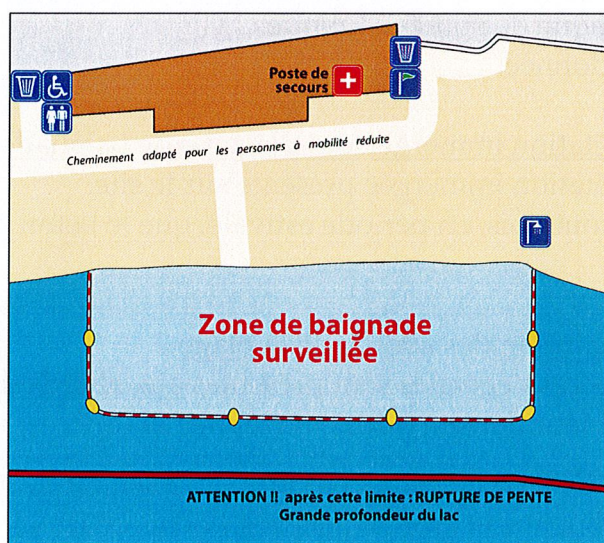
Figure 1 - Zone de baignade surveillée

Longueur et largeur de la zone de baignade en mètres : **8m x 40m**

Superficie de la zone de baignade : **320 m<sup>2</sup>**

Profondeur maximale de la zone de baignade en mètre : **1.50 m**

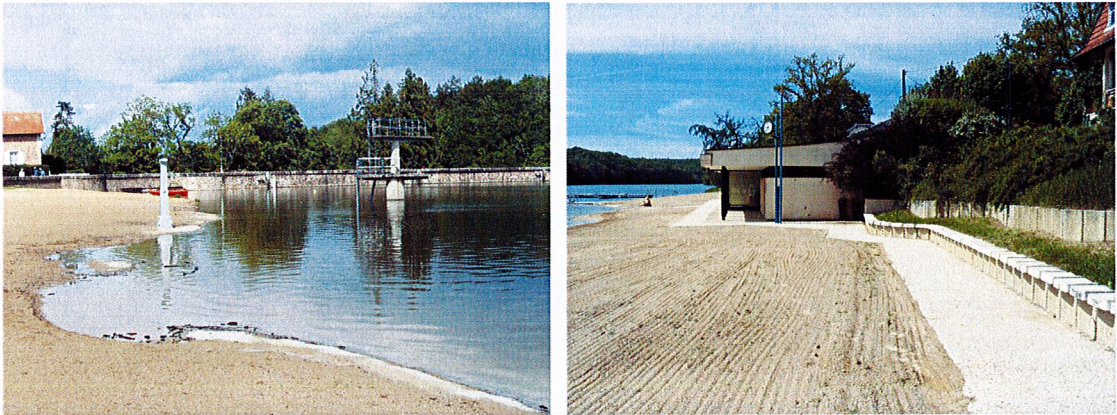
*Photographies 1 et 2 - Plage du Lac de Pont*

La plage est recouverte de sable qui n'influe pas sur la transparence de l'eau.

Le lac étant artificiel et d'une profondeur au centre de 21m, la plage a été créée en béton pour diminuer la pente entre la plage et le lac.

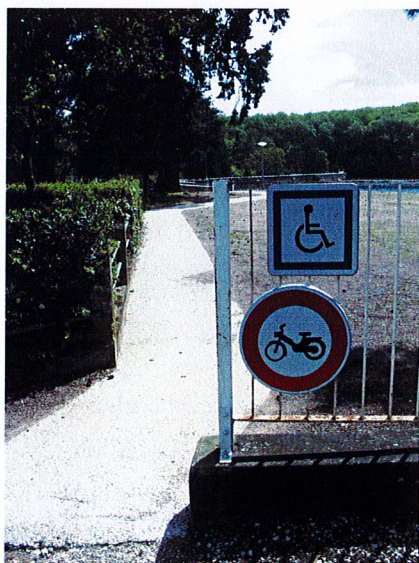
Photographie 3 - Accès à la plage

Un petit parking, d'environ 12 places dont 4 places accessibles aux personnes handicapées, est situé en face du lac sur la RD 103f. L'accès à la plage se trouve en face de ce parking.

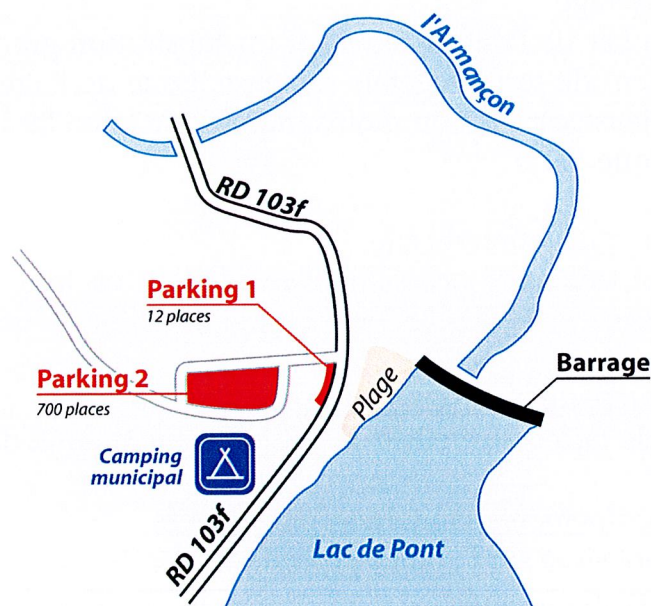
Figure 2 - Zones de stationnement

Un second parking, d'une capacité d'environ 700 véhicules, est disponible près du camping municipal.

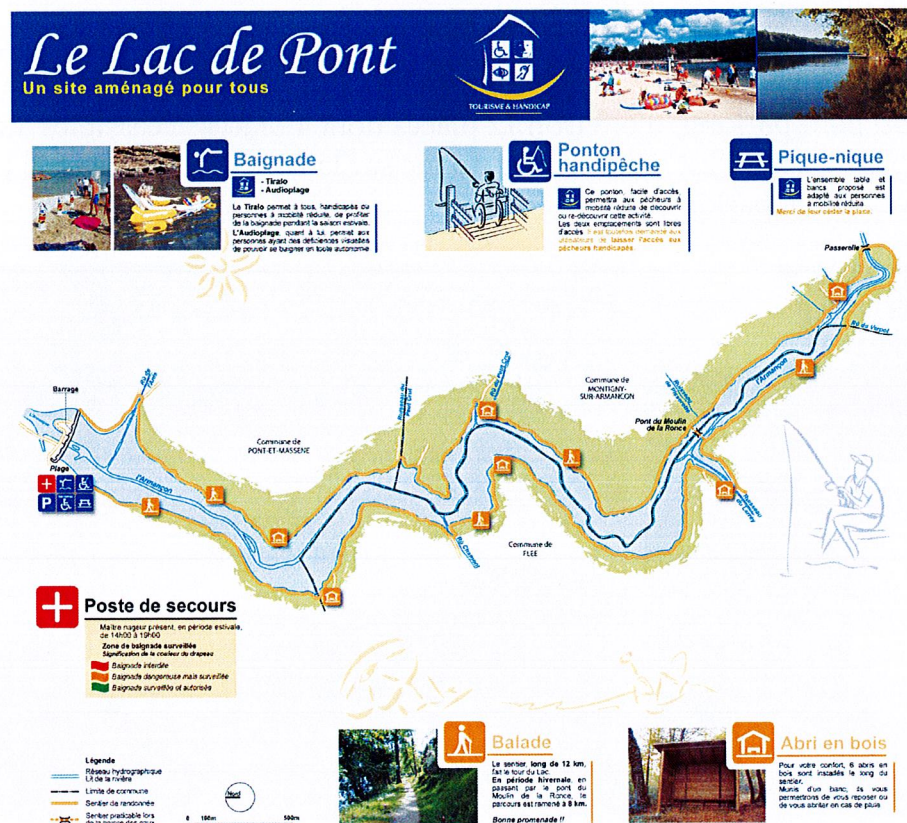
Figure 3 - Panneau à l'entrée du site

Dès l'entrée du site, un panneau mentionne les activités disponibles sur le site, les accès aux personnes handicapées, l'emplacement du poste de secours ainsi que l'affichage réglementaire.

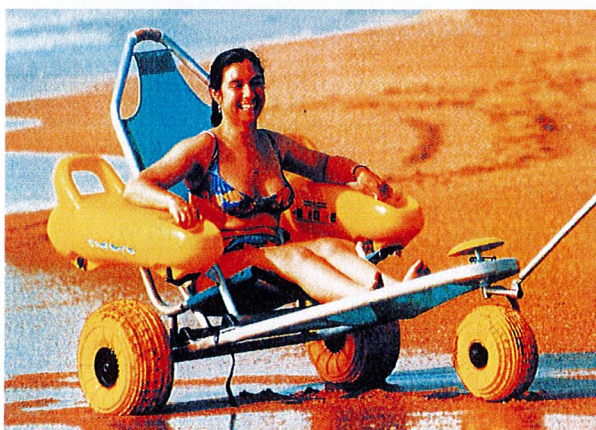
Photographie 5 - Tiralo

- cheminement adapté aux personnes handicapées (des places de parkings jusqu'au bord de l'eau),
- Deux tiralos (engins aquatiques adaptés aux personnes handicapées) sont disponibles gratuitement sur simple demande au maître nageur ainsi qu'un Audioplage (système vocal pour les mal et non-voyants),
- Un ponton handipêche (2 emplacements) et une table pique-nique adaptée.
