## Actualisation du profil de vulnérabilité de la plage du ROND POINT

*Rapport*

*Juillet 2019*

**INTITULÉ DE L'ÉTUDE :** Actualisation du profil de vulnérabilité de la plage du ROND POINT

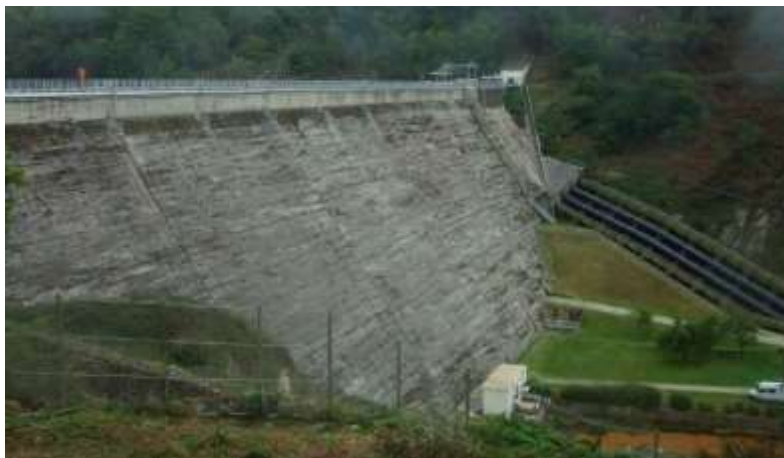
**Fig. 2 : Barrage de Guerlédan**

Le Lac de Guerlédan est le fruit de la construction du barrage de Guerlédan sur le cours du Blavet en 1930. Ce plan d'eau abrite quatre plages officielles suivies par l'ARS. Deux se trouvent sur la commune nouvelle de GUERLEDAN : l'Anse de LANDROANNEC et la plage du ROND-POINT.

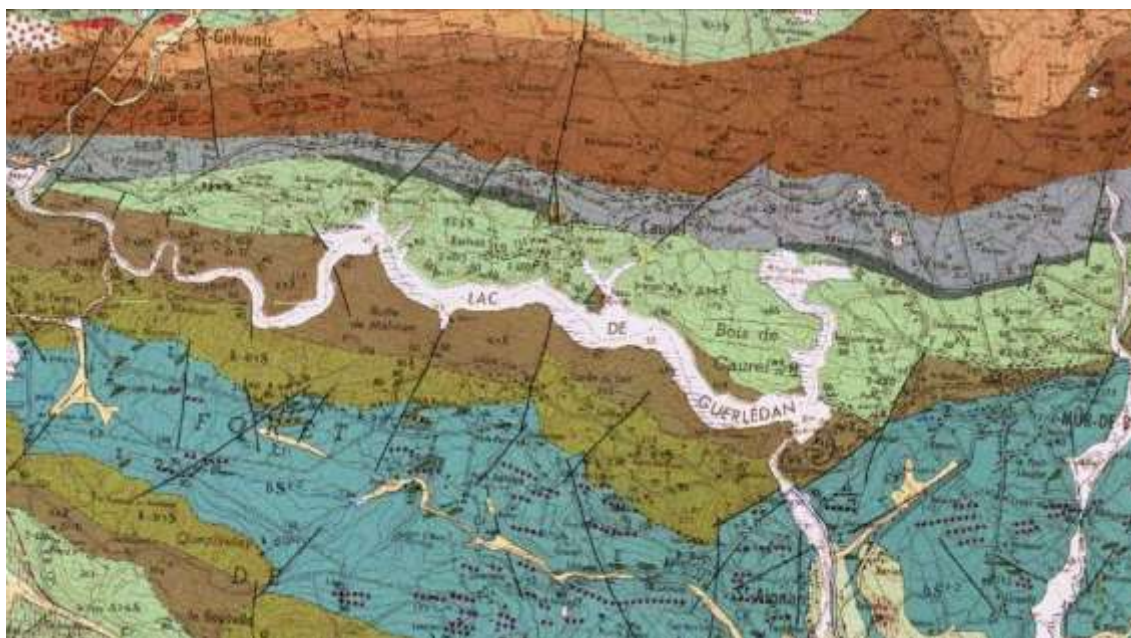
**Fig. 4 : Carte géologique des abords du Lac de Guerlédan (*Source : BRGM*)**

Ce secteur est situé sur le flanc Sud du Bassin de Châteaulin faisant partie du synclinorium médian armoricain paléozoïque où les puissants niveaux quartzitiques donnent au relief une certaine vigueur avec des abrupts et des vallées encaissées. L'anticlinal briovérien de la forêt de Quénécan fait morphologiquement également partie de cet ensemble.

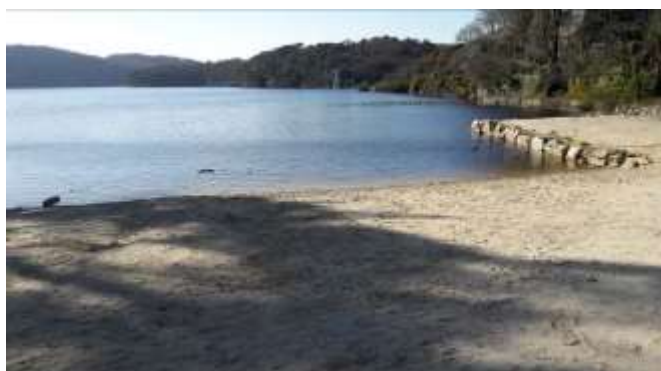
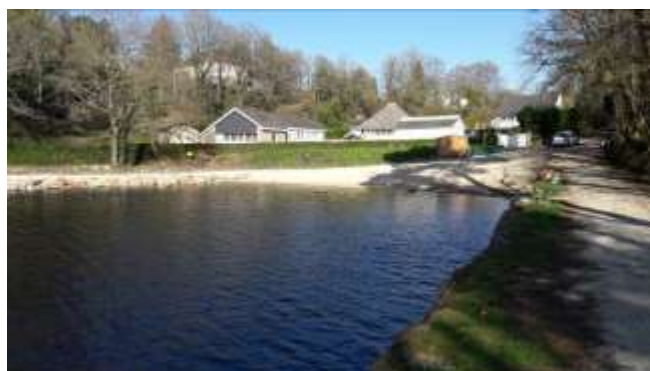
**Fig. 6 : Aménagements de la plage du ROND-POINT à MUR DE BRETAGNE**

- Plage (espace réchargée en sable),
- un bloc sanitaire,
- un service de location de kayak.
- une voie d'accès en voiture (accès réglementé)
- un chemin de randonnée aménagé (intégrant le Sentier Interdépartemental de Guerlédan).

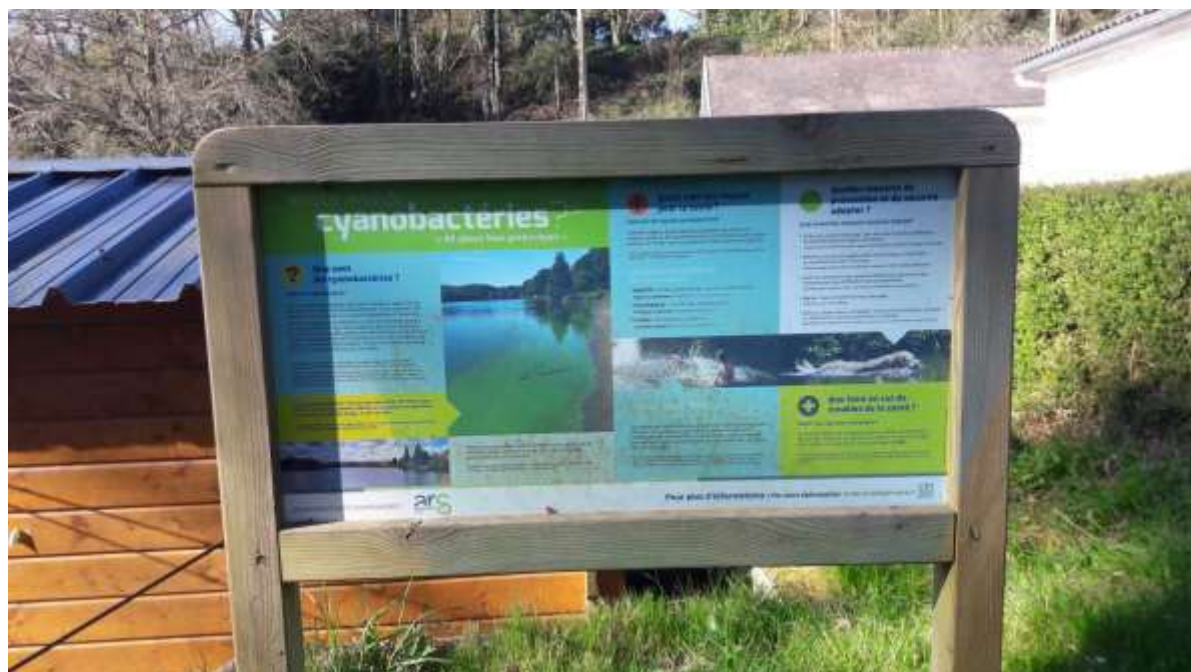
**Fig. 9 : Panneau d'information sur les cyanobactéries**

- *Touristique* : Plusieurs panneaux permanents ont été aménagés pour renseigner sur la vie du site (plan des services et infrastructures mises à disposition), des rives du Lac de Guerlédan (Sentier Interdépartemental du Lac de Guerlédan et autres activités proposées) et de la région touristique alentour (Côtes d'Armor).
- *Sécurité* : Les résultats du suivi effectué par l'ARS lors de la saison passée sont affichés. Il est également recensé un panneau pédagogique rappelant les risques liés à la présence de cyanobactéries. Les dangers inhérents au fait que la Lac de Guerlédan soit artificiel sont également mentionnés.

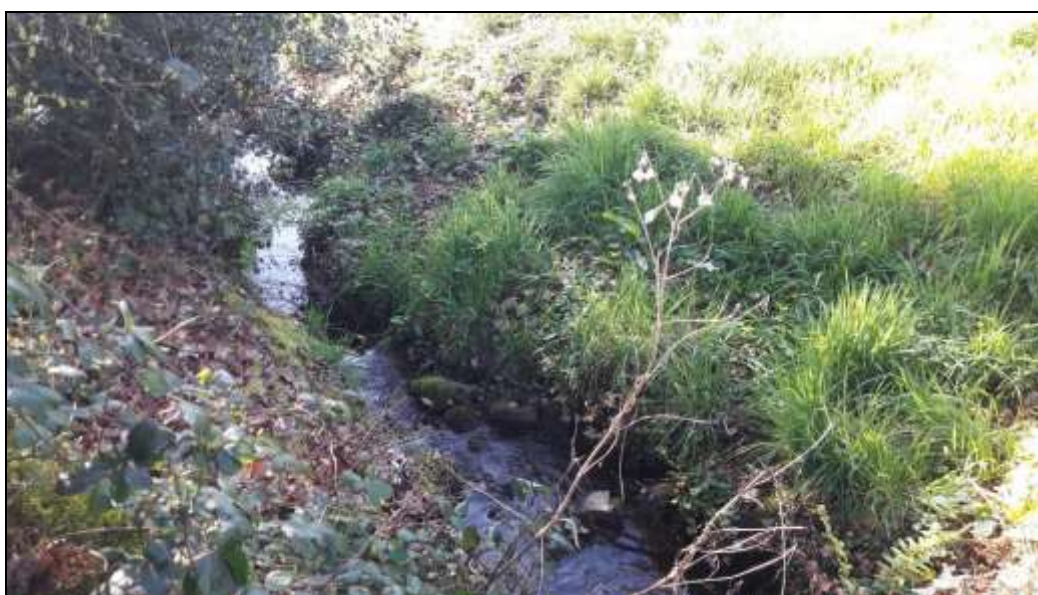
De part et d'autre du busage sous la RD18, l'écoulement s'intensifie (cf. photo ci-dessous).

**Fig. 14 : Prise de vue du fossé en aval de la RD18**

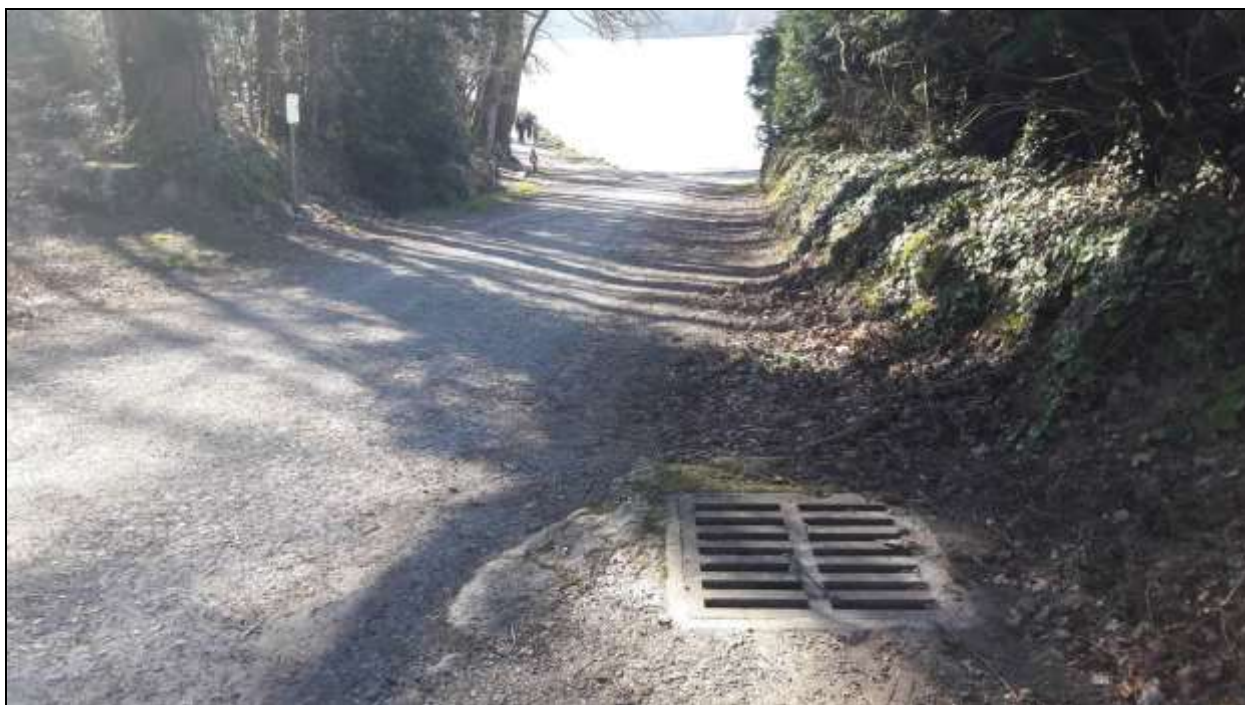
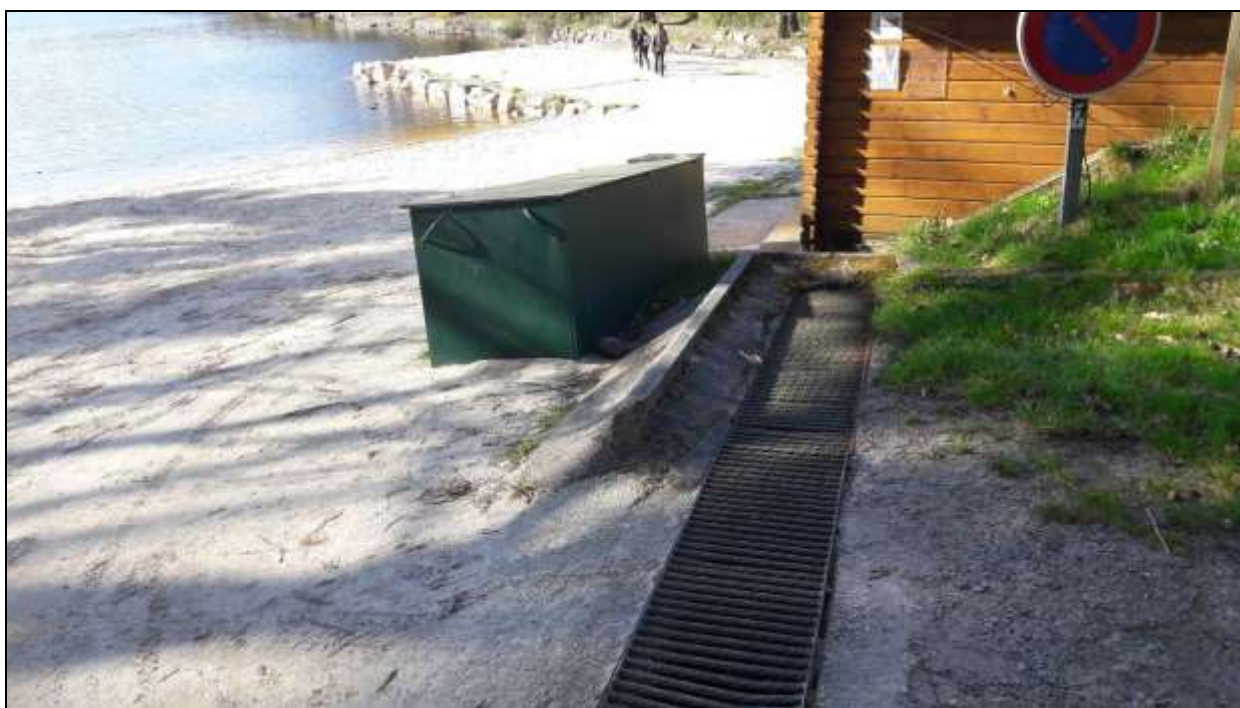
Enfin, dans la partie aval, le fossé est busé. Ce dernier collecte également les eaux pluviales provenant du centre de vacances de la SNCF et les eaux pluviales de la voirie permettant l'accès à la plage.

**Fig. 15 : Avaloir assurant la collecte des eaux pluviales de la voirie permettant l'accès à la plage**

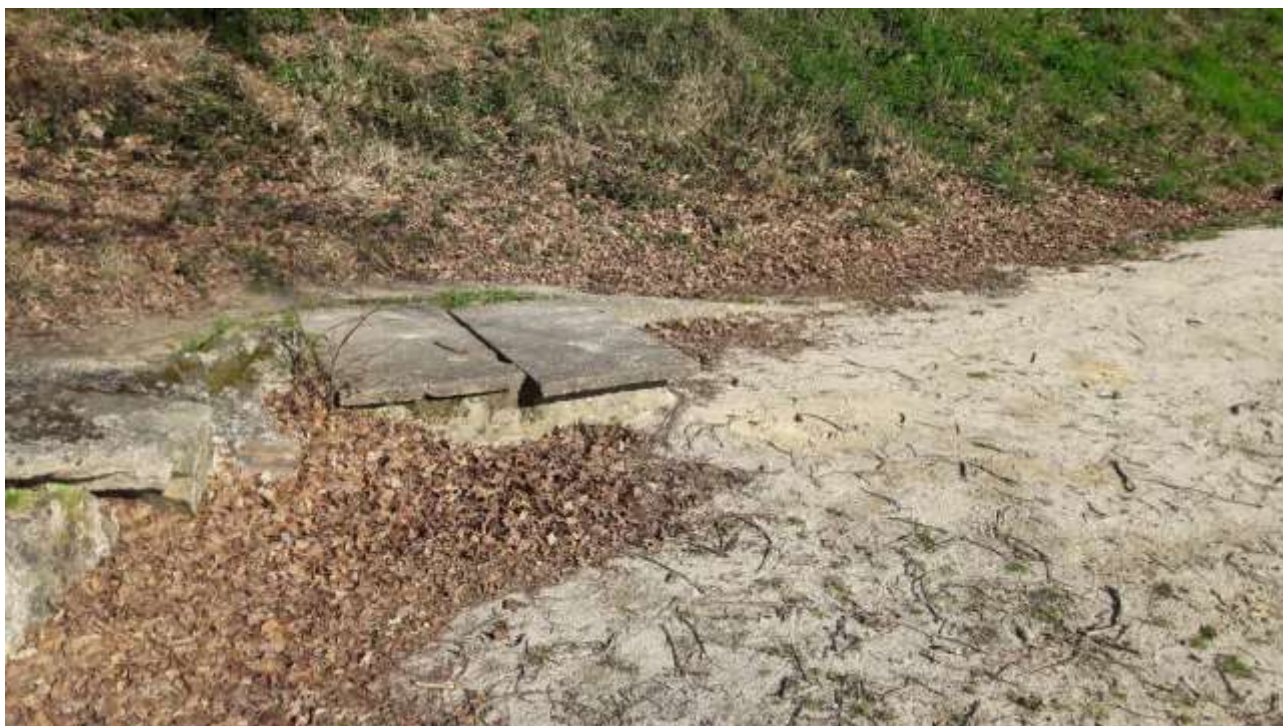
Le busage chemine au niveau de la plage et débouche dans le lac via un émissaire dont l'exutoire est immergé. Ce dernier n'est pas visible, seul un regard de visite est observable dans l'angle Nord-Est de la plage.

**Fig. 16 : Regard de visite de l'exutoire pluvial visible dans l'angle Nord-Est de la plage du Rond-Point**

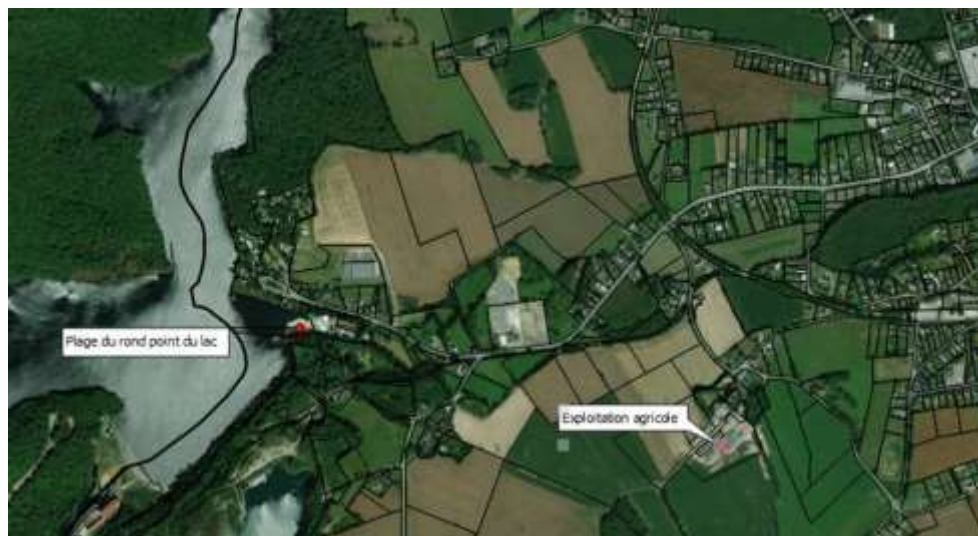
**Fig. 18 : Localisation des exploitations agricoles dans le bassin versant de la plage**

Il n'est pas recensé d'exploitation agricole dans le bassin versant.

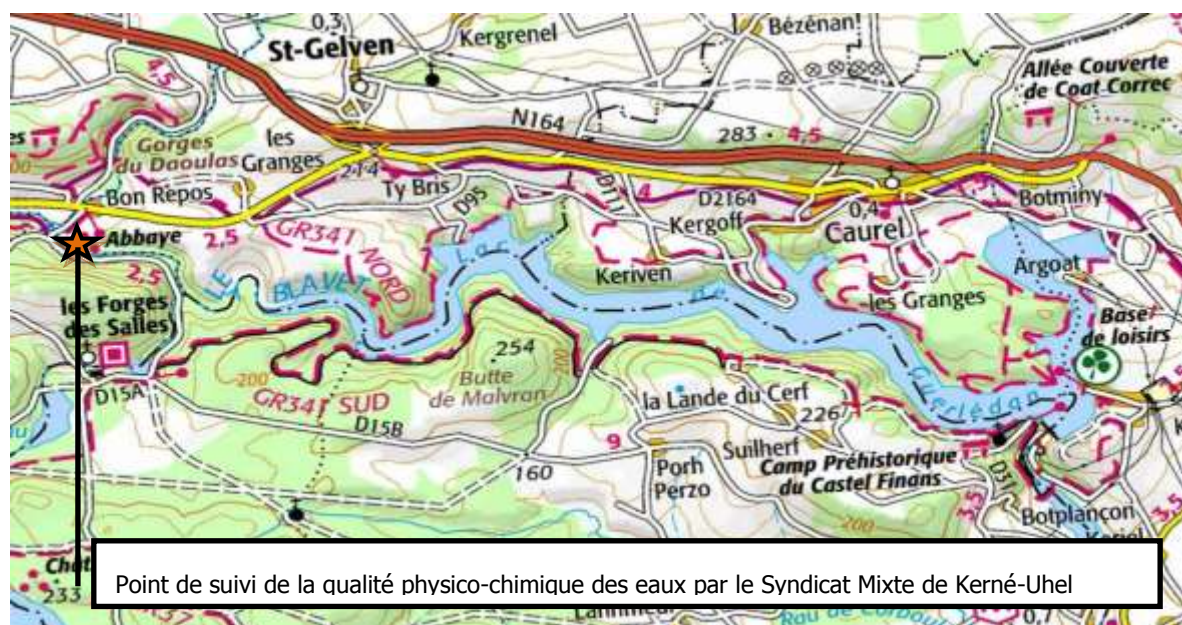
**Fig. 22 : Localisation du point de suivi de la qualité des eaux par le Syndicat Mixte de Kerné-Uhel**

Un suivi de la qualité des paramètres physico-chimiques de l'eau du principal tributaire du Lac de Guerlédan a été effectué par le Syndicat Mixte de Kerné-Uhel au niveau de l'Abbaye de Bon Repos jusqu'à fin 2017. Le point de suivi est localisé sur la figure suivante :

Du fait de sa position en amont direct du Lac de Guerlédan, ce point semble représentatif d'une grande majorité des apports en nutriments de l'ensemble du bassin versant d'alimentation identifié au chapitre 1.4.2.

**La qualité de l'eau entrant dans la retenue de Guerlédan présente des concentrations en phosphore importantes susceptibles de favoriser les développements d'algues, notamment les cyanobactéries. La qualité de l'eau des affluents en fin d'hiver conditionne la qualité de l'eau de la retenue au printemps au début de la période de croissance des micro-algues.**

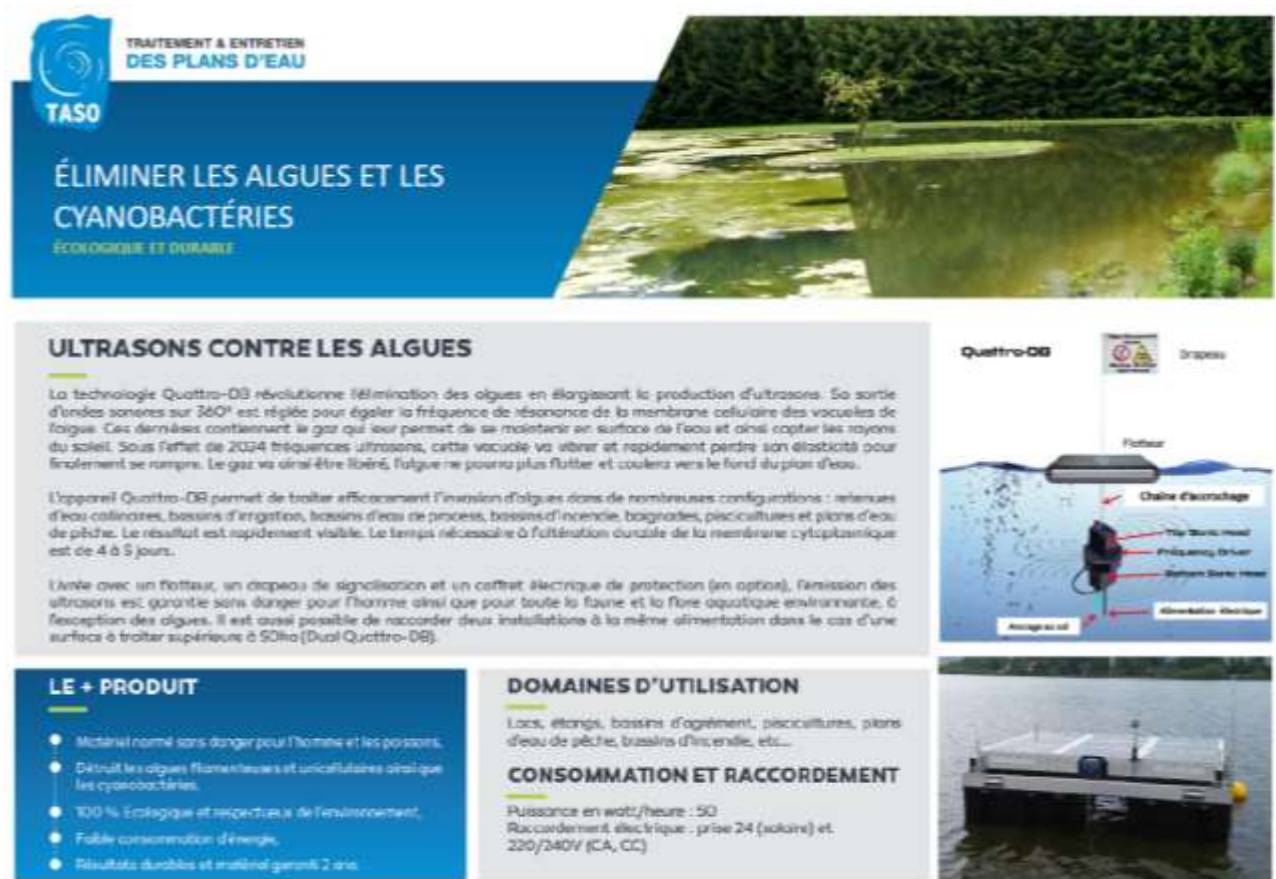
La description de la technique et du matériel est illustre sur la figure ci-dessous.

**ÉLIMINER LES ALGUES ET LES CYANOBACTÉRIES**  
ÉCOLOGIQUE ET DURABLE

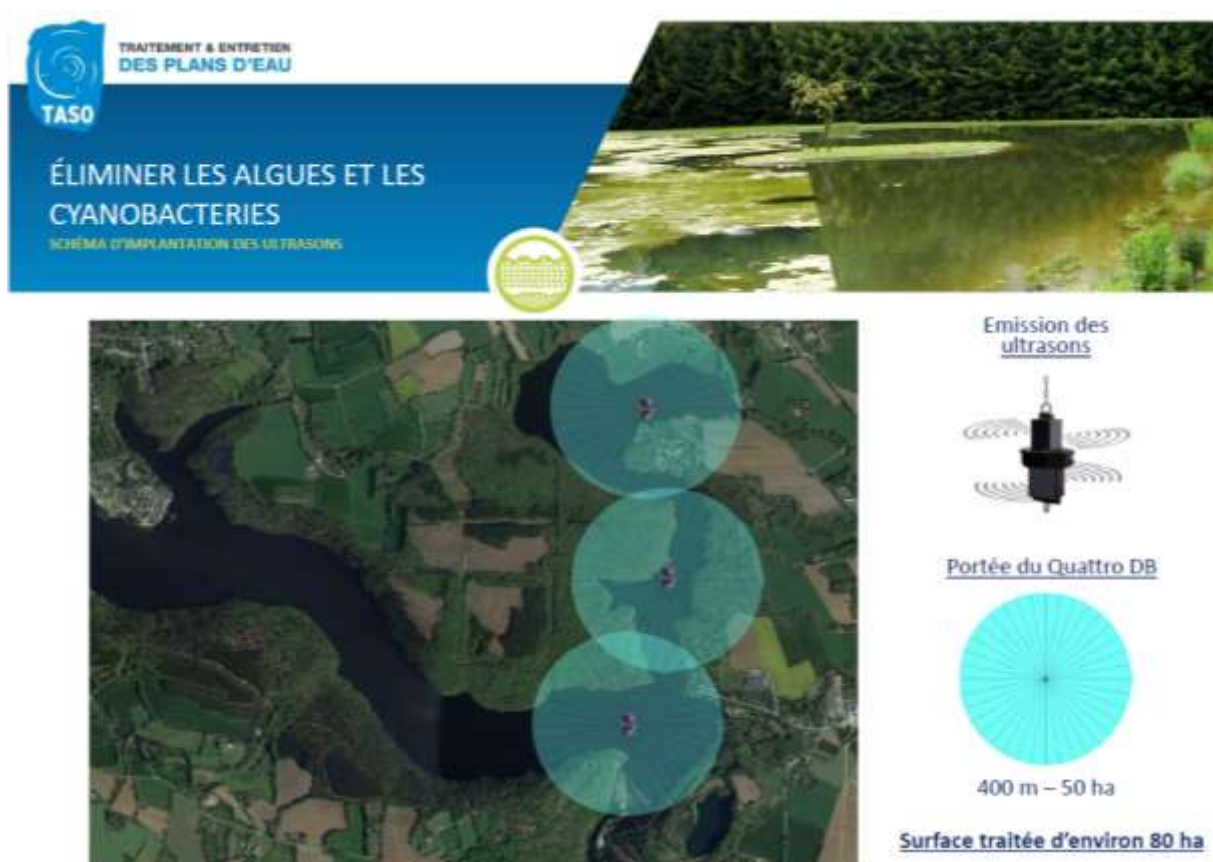
L'implantation envisagée figure ci-dessous. Il est notamment envisagé la mise en place d'un dispositif dans le secteur du Rond-Point afin de « traiter » cette portion du lac incluant la base nautique et la plage du Rond-Point.

**Fig. 25 : Schéma d'implantation envisagée des ultrasons et surfaces traitées**

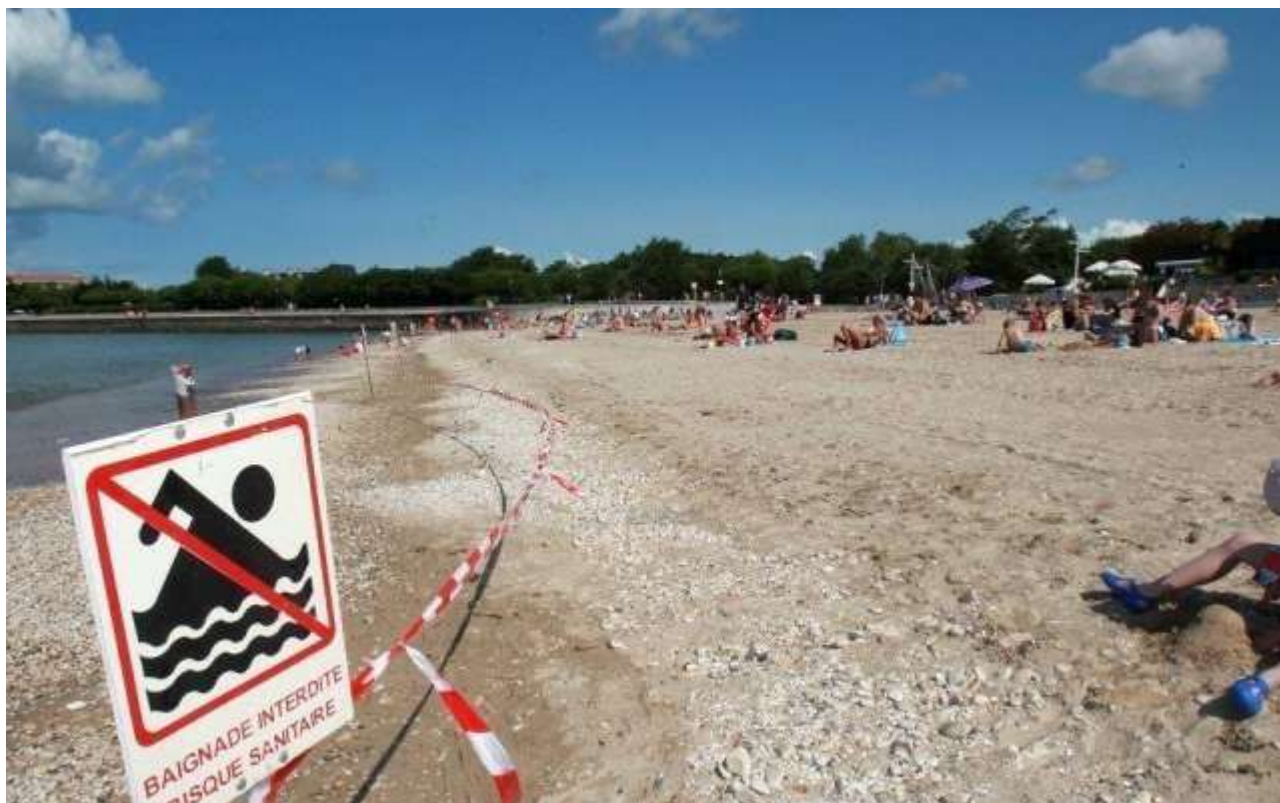
Exemple d’affichage et de rubalise matérialisant l’interdiction de baignade

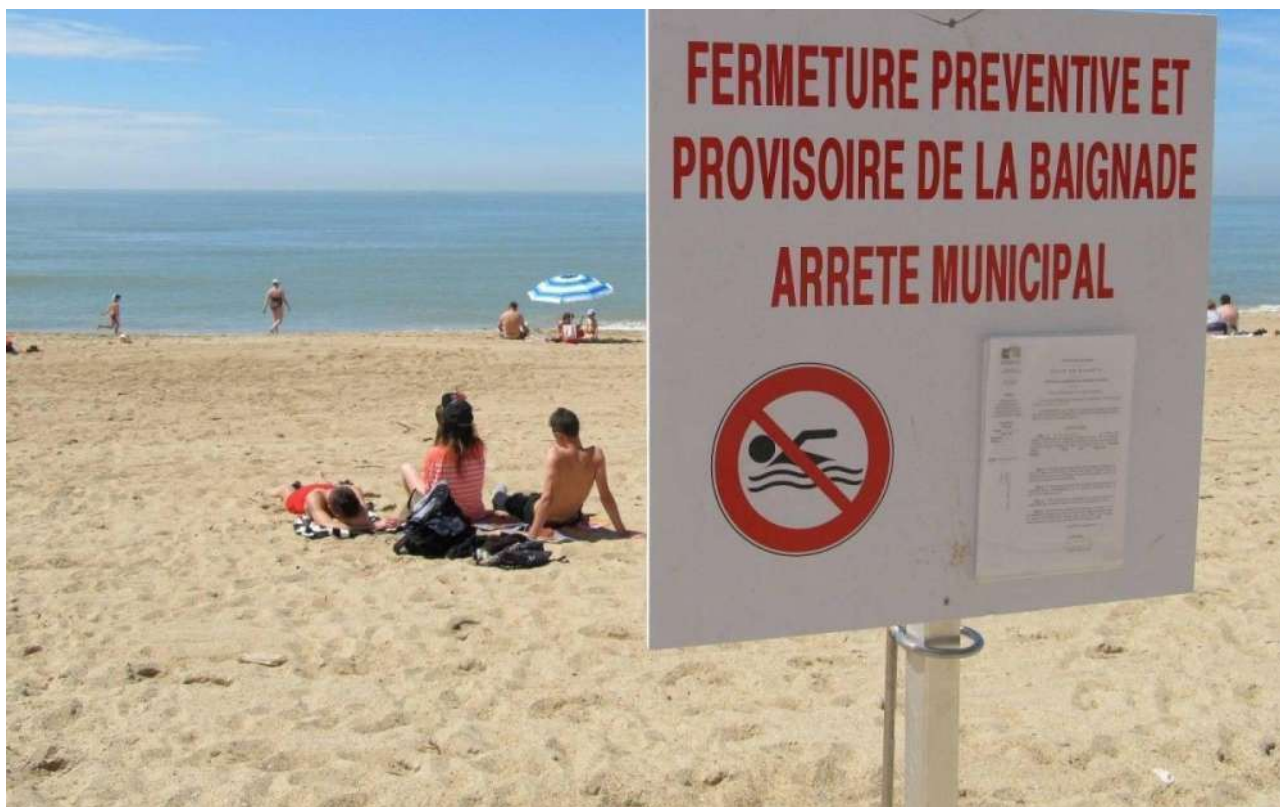
Exemple d’affichage de l’arrêté municipal de la fermeture provisoire de la baignade
