## Profil de baignade

### Etang communal de Nantheuil

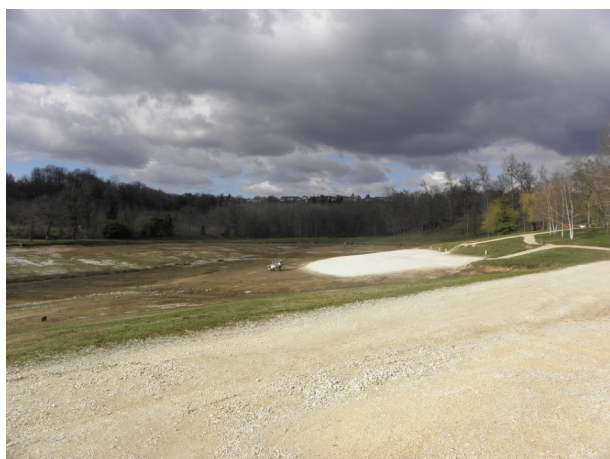
Figure 1 : Vue générale du plan d'eau en hiver

Le plan d'eau couvre une superficie de 3,8 ha. Sa profondeur moyenne est de 2 m. Sa profondeur maximale se situe au niveau de la digue à environ 7,5 m.

Le plan d'eau est bordé sur tout son pourtour (hors rive de la zone de baignade) d'une végétation herbacée (type graminée), de quelques plantes caractéristiques des milieux humides (phragmites,

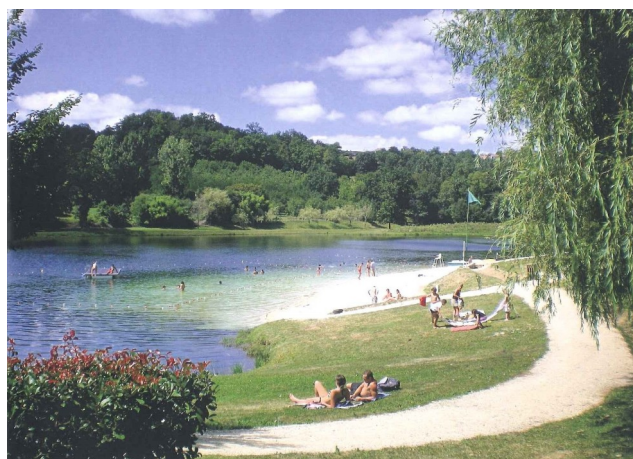
Figure 2 : Zone de baignade

La zone de baignade se situe en rive gauche du plan d'eau.

- d'un grand bain dont la superficie est de 1500 m<sup>2</sup> (longueur : 50 m, largeur : 30 m), et la profondeur maximale est d'environ 2 mètres
- d'un petit bain d'une superficie de 300 m<sup>2</sup> (longueur : 30 m, largeur : 10 m), et d'une profondeur maximale de 0,5 m.

Le substrat de la zone de baignade correspond à du sable. L'impact sur la transparence de l'eau est donc relativement faible.

La rive de la zone de baignade est constituée de sable. Des apports de sable (provenant de Biscarosse) sont réalisés tous les ans.

Au niveau de la zone de baignade, aucune végétation n'est présente. Le piétinement par les baigneurs en est probablement la cause.
