# PROFIL DE BAIGNADE

## ETANG DU COUCOU

Nom de l'établissement : Base de loisirs du Coucou\_ Etang du coucou 24390 Hautefort 0553508697-0660673169

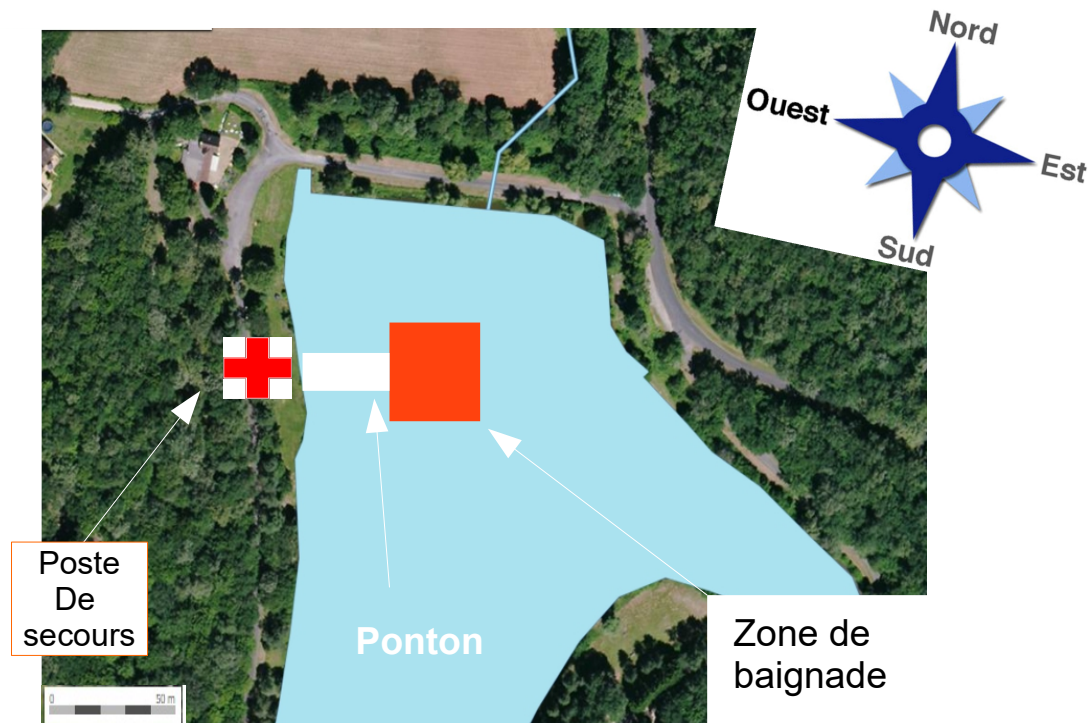
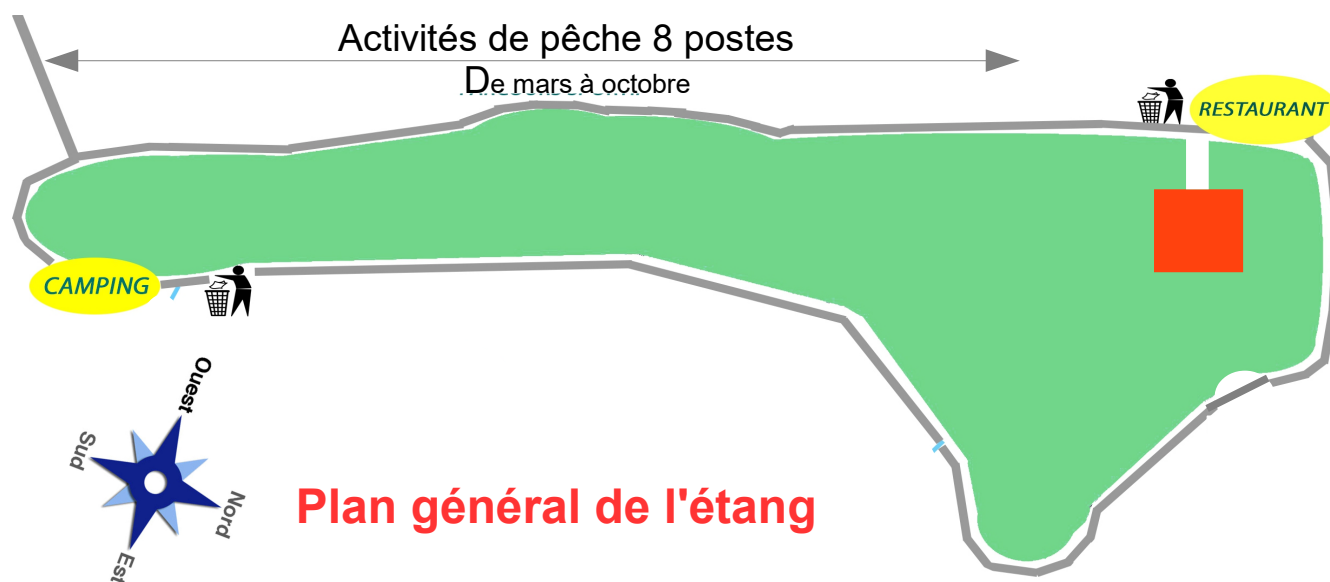
**Plan général de l'étang**

Le plan d'eau ne dispose pas de plage, l'accès à la baignade ou autres activités se fait par l'intermédiaire d'un ponton. La zone de bain est d'environ 30 m de longueur par 30 m de largeur, sa profondeur moyenne est de 1,80m et sa profondeur maximum de 3,5m. La composition du fond de la zone de baignade est naturelle (terre).

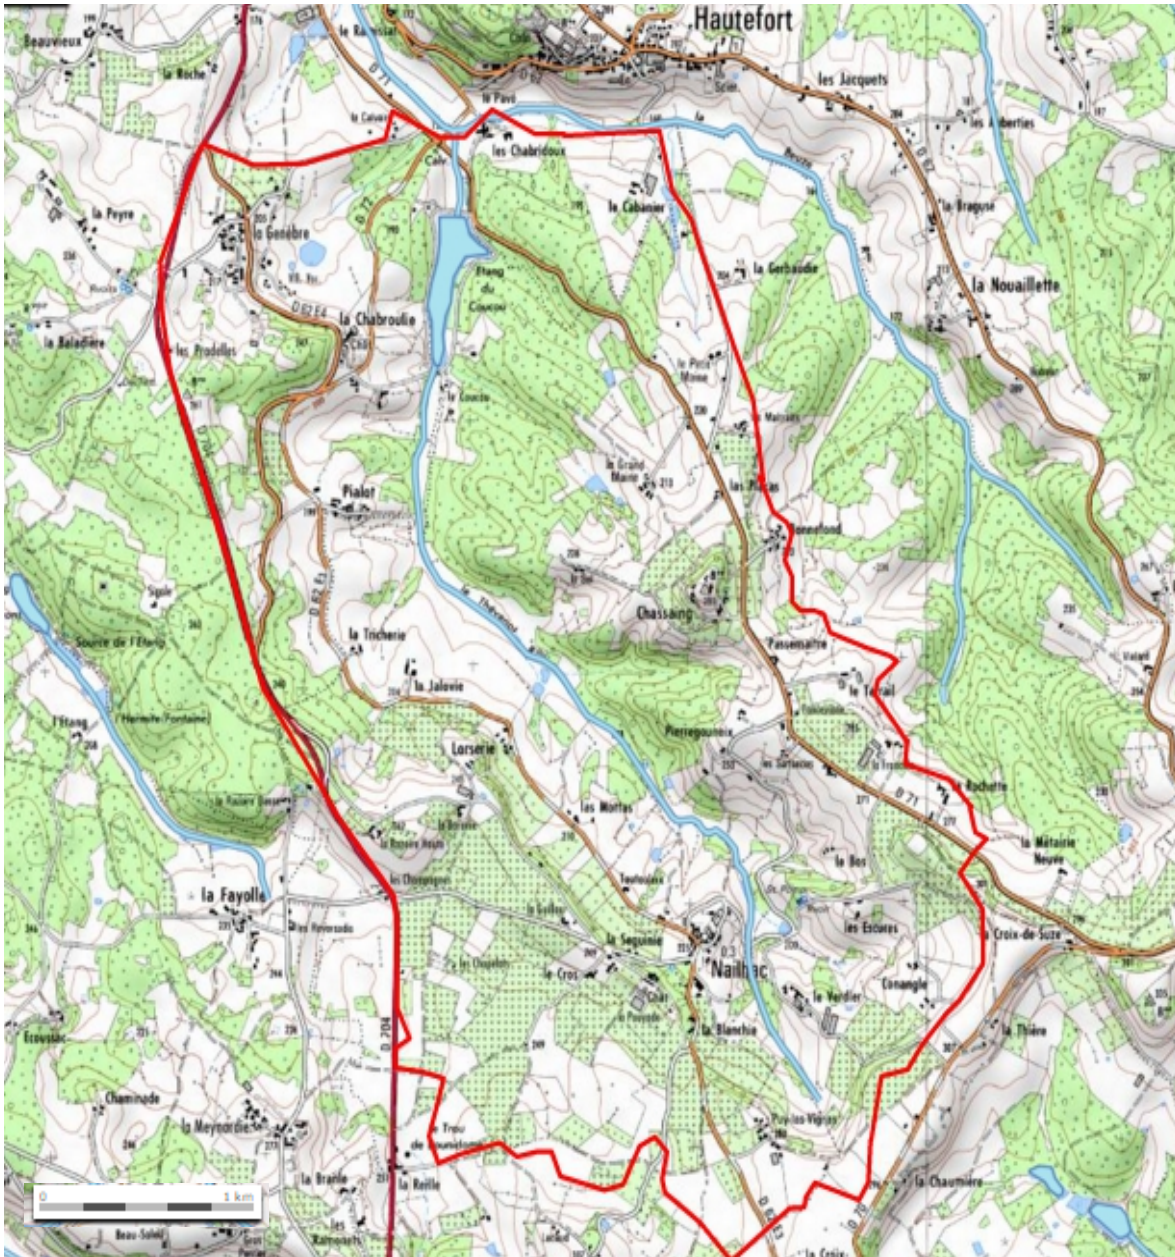
## Carte topographique\*

La délimitation du bassin a pris en compte le réseau pluvial, les barrières artificielles (routes par exemple) qui peuvent modifier l'hydrologie du bassin et aussi la naissance du ruisseau principal alimentant l'étang.

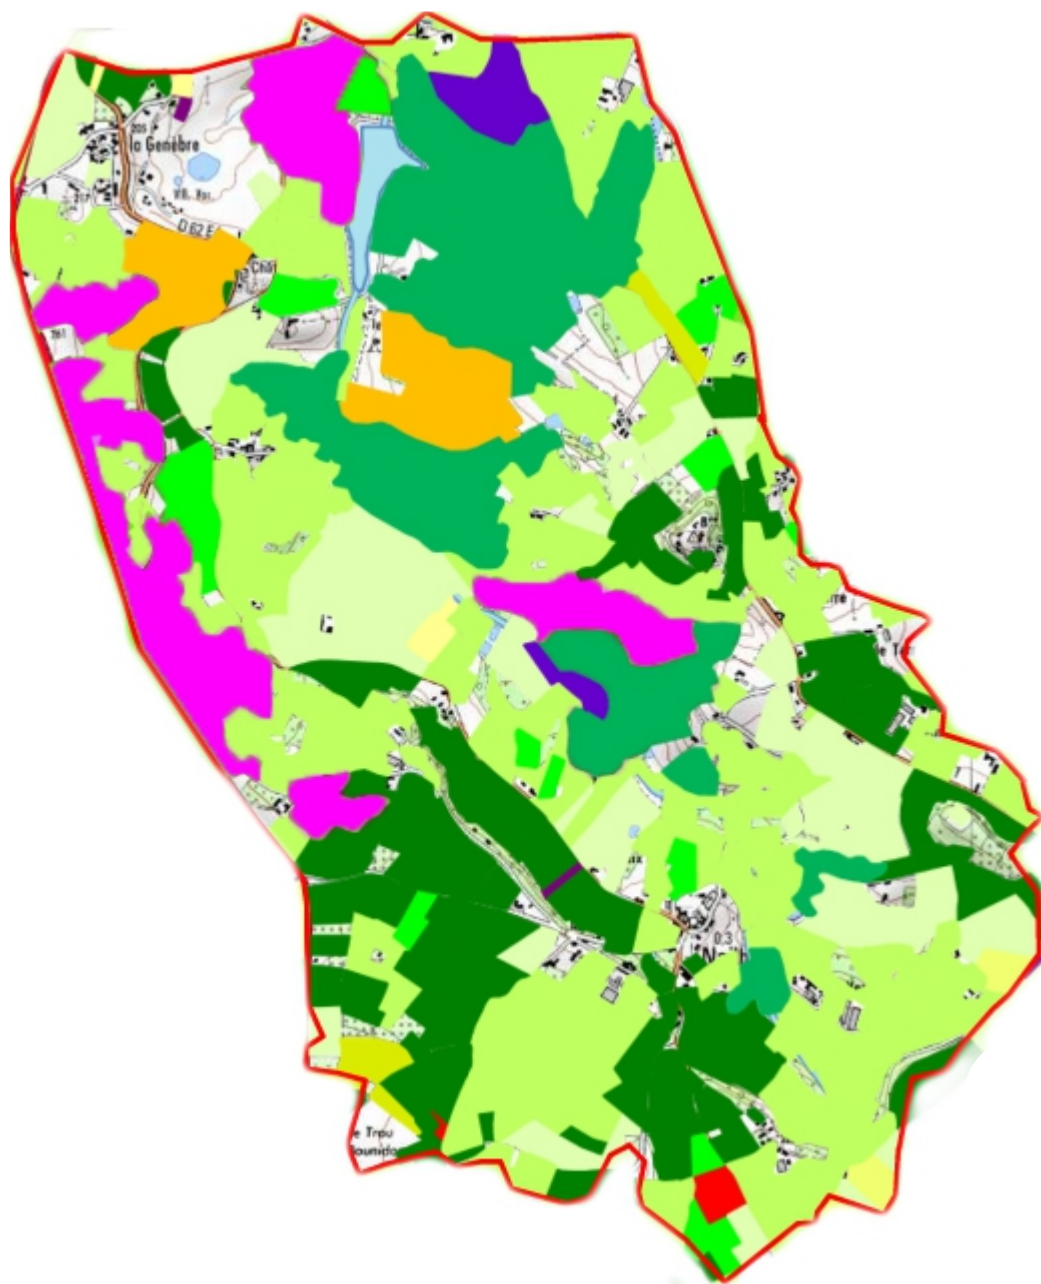
## Plan d'occupation des sols\*

Aucune zone industrielle n'est répertoriée dans cette étude, les zones restantes blanches sont des zones artificielles.

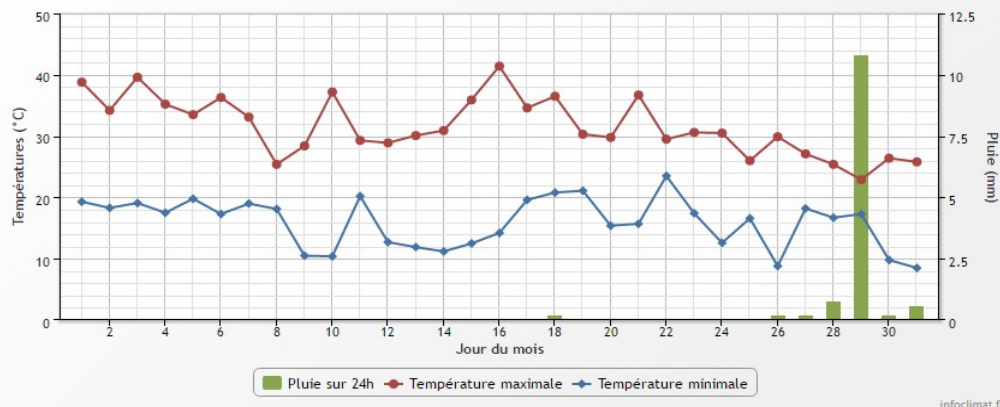
### JUILLET 2015

Températures maxi, mini, précipitations  
En juillet 2015 à Brive - La Roche

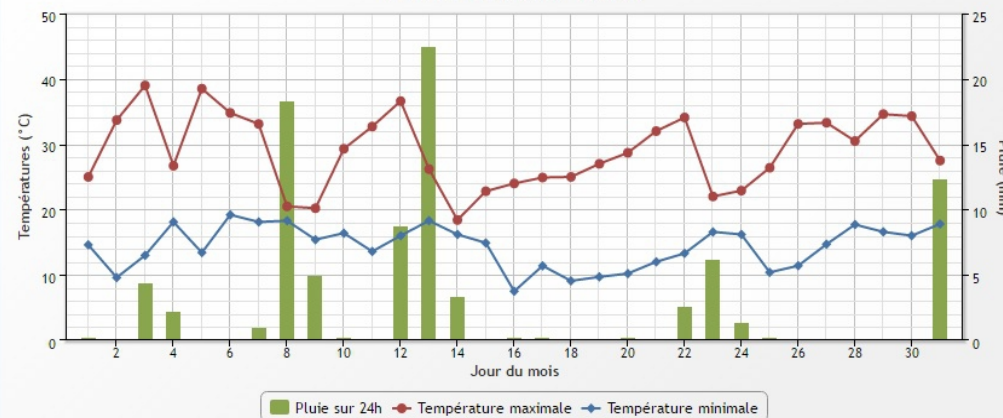
### AOÛT 2015

Températures maxi, mini, précipitations  
En août 2015 à Brive - La Roche
