**ASSISTANCE A LA REALISATION DU DOSSIER DE PROFIL DE BAINNADE SUR L'ETANG  
DES CYGNES DANS LE PARC RESIDENTIEL DE LOISIRS**

E 120504

**ASSISTANCE A LA RÉALISATION DU DOSSIER DE  
PROFIL DE BAINNADE  
SUR L'ÉTANG DES CYGNES  
DANS LE PARC RESIDENTIEL DE LOISIRS  
ANOR**

Parc Anor, profil eaux de baignade, étang des Cygnes, qualité de l'eau.

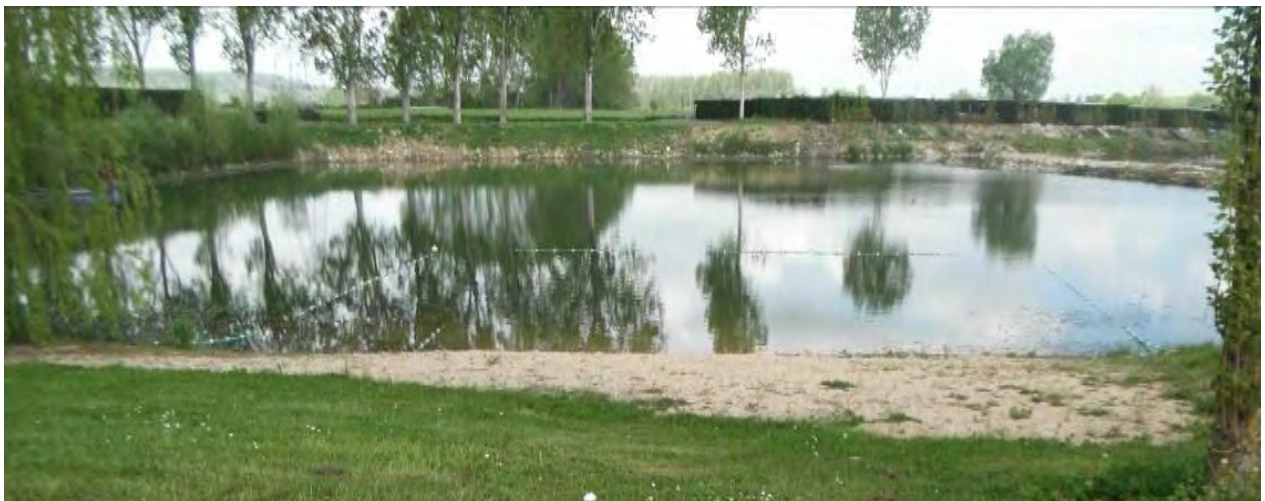
Figure 1 : Photographie de la zone de baignade

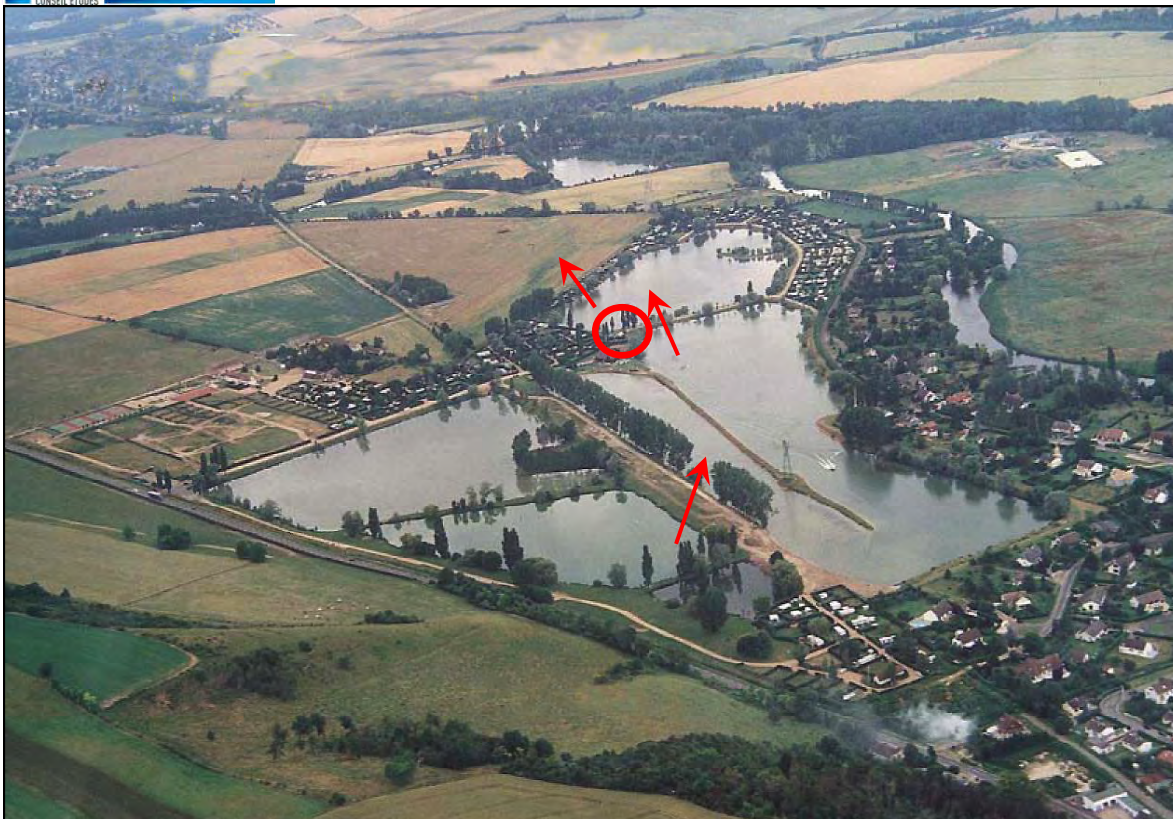
Sens de circulation de l'eau : Les étangs du parc sont alimentés par la nappe alluviale de la rivière Eure. Sur la photographie aérienne oblique (cf. Figure 2) est indiquée la circulation de l'eau lors de crues.

Figure 2 : Photographie aérienne oblique du Parc

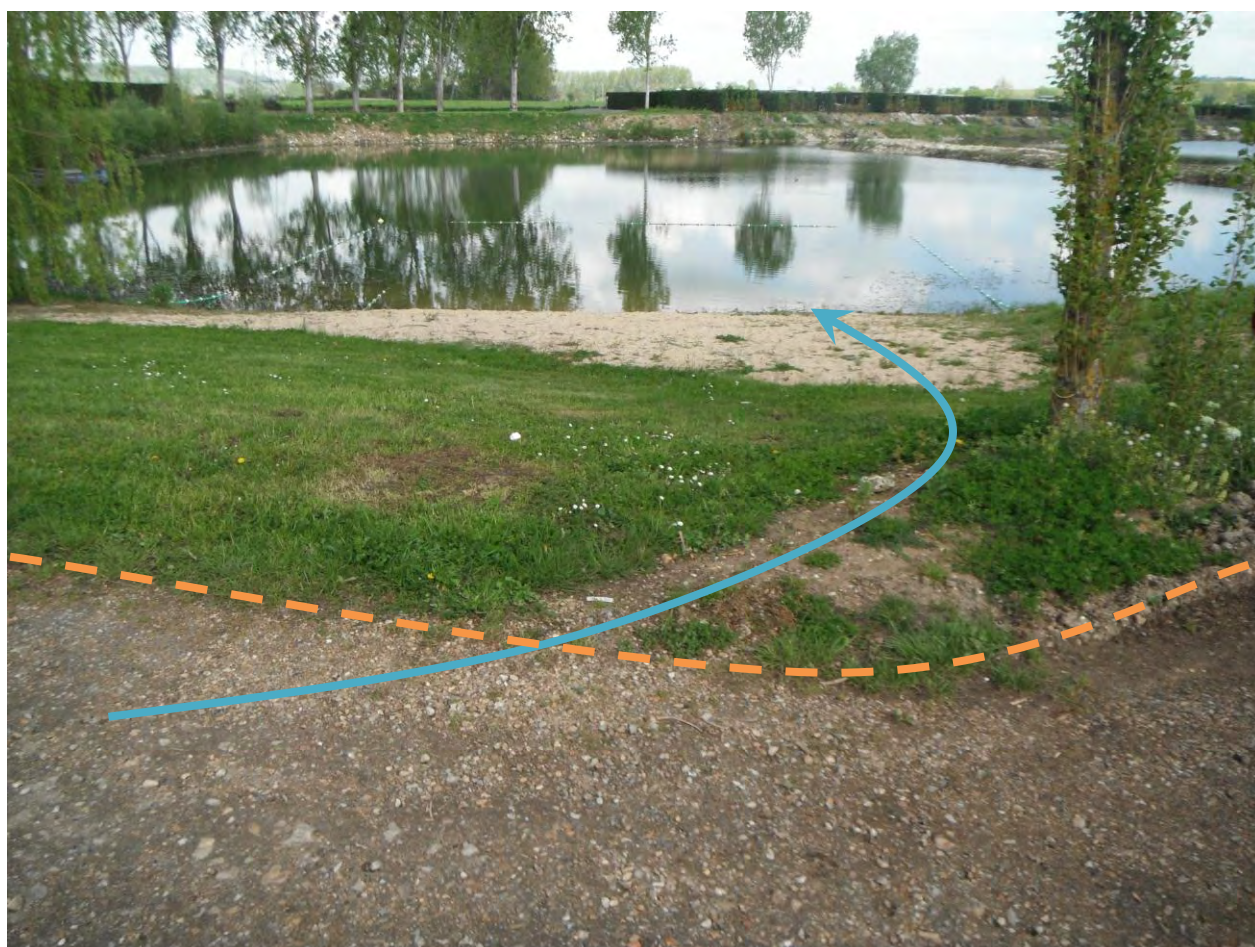
Figure 17 : Accès à la plage sur les côtés et création d'une butte face à la plage

Toutes manipulations de produits toxiques (pétroliers, phytosanitaire, etc.) doit se faire à l'écart des plans d'eau. Une petite butte plantée d'arbustes (taillés en haie basse) pourrait être créée entre la pelouse et le chemin afin d'éviter que les eaux de ruissellement s'écoulent directement dans la zone de baignade.

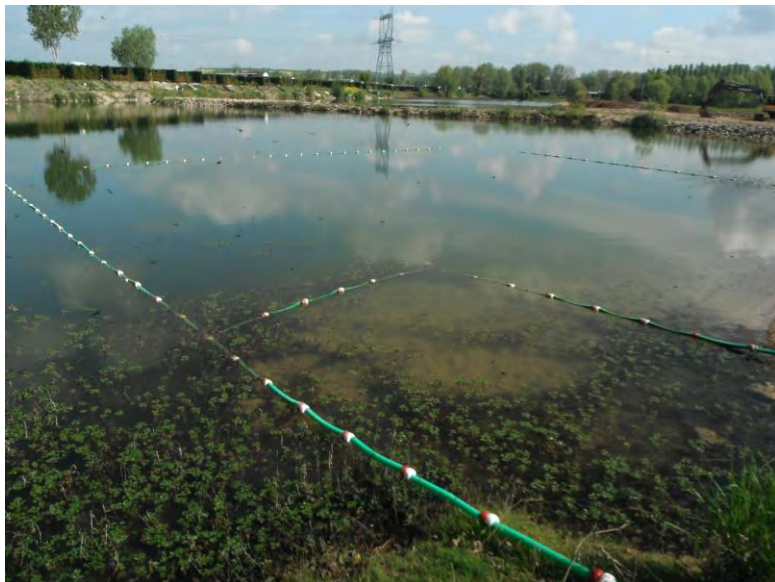
Il faut souligner la présence d'importants massifs de Jussie (*Ludwigia grandiflora*) en bordure du plan d'eau des Cygnes.

Figure 18 : Présence de Jussie dans la zone de baignade (avril 2012)

Pour limiter la propagation de la Jussie, un arrachage régulier doit être organisé par le camping. L'éradication de cette plante doit être poursuivie jusqu'à son éradication totale. La plante est collectée avant floraison par arrachage. Puis, la faire sécher sur une tôle montée sur parpaings, puis la brûler en faisant bien attention à l'environnement direct, loin de toute source de propagation aquatique (fossé,...).

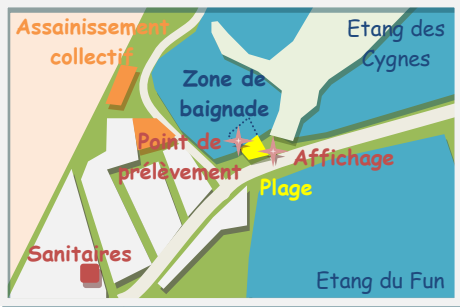
| <b>Profil de la baignade</b><br><b>Centre de loisirs « Les étangs du parc »</b><br><b>Garennes-sur-Eure (27780)</b> | | | | | |
|---|---|---|---|---|---|
| <b>Caractéristiques de la baignade</b> | | | <b>Schéma de la zone de baignade</b> | | |
