## Commune de Landunvez Plage de Rochard

*Révision du profil des eaux de baignade*

*Mai 2018*

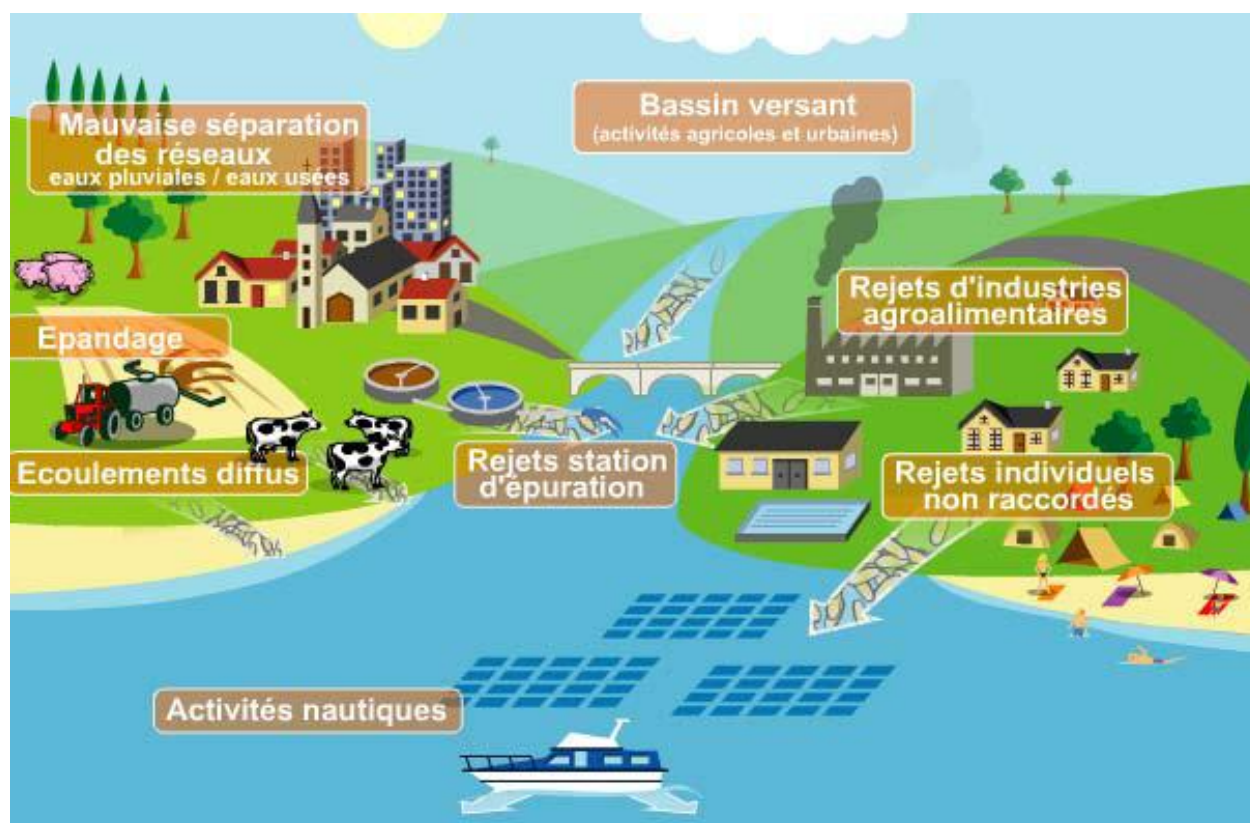
Figure 3 : Origine des sources potentielles de contamination fécale des eaux et des coquillages  
<http://www.ifremer.fr/envlit/>

- le *ruissellement à partir de zones contaminées* (voirie, siège d'exploitations agricoles...),
- les *bateaux au mouillage, le camping/caravaning*,
- les *conditions climatiques extrêmes* : orage, vent...,

- la *sur-fréquentation de la plage*,
- la *présence d'animaux, oiseaux y compris, le dépotage sauvage dans le réseau pluvial, certains rejets industriels* ....

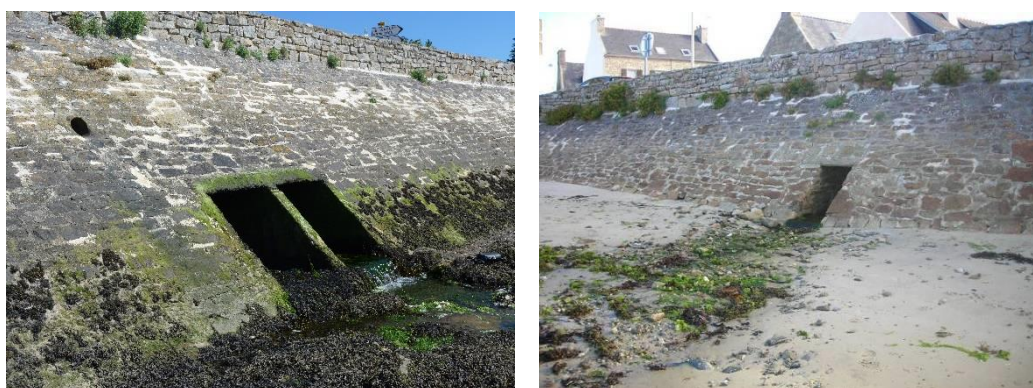
*Photo 2 : Ruisseaux du port d'Argenton (Photographies prises le 7 juillet 2010)*

Le ruisseau d'Argenton, dont la source est située au sud-ouest de la commune de Plourin, s'écoule selon une direction sud-est/nord-ouest sur une longueur de 5 200m avant de se jeter dans la mer au niveau du port d'Argenton. Son bassin versant a une superficie de 575 ha et présente une pente moyenne de 1,3% (valeurs obtenues à partir de la base de données BD ALTI ® IGN). Il est alimenté par un petit affluent au niveau du lieu-dit Le Créac'h.

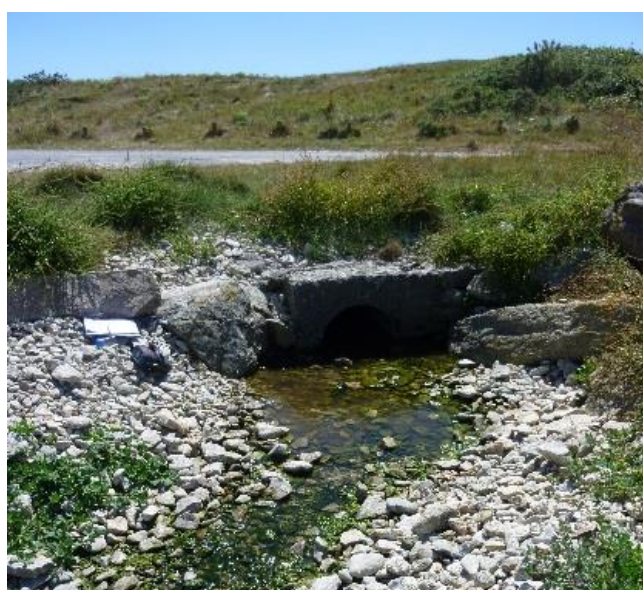
*Photo 2 : Ruisseau de Rochard*

Le ruisseau de Rochard s'écoule selon une direction sud-est/nord-ouest sur une longueur de près de 1 000 m avant de se jeter sur la plage de Rochard. Son bassin versant a une superficie de 39 ha et présente une pente moyenne de 2% (valeurs obtenues à partir de la base de données BD ALTI ® IGN). Il est alimenté par une petite source située au niveau du bourg de Radénoc, lieu à partir duquel il est totalement canalisé jusqu'à son exutoire.

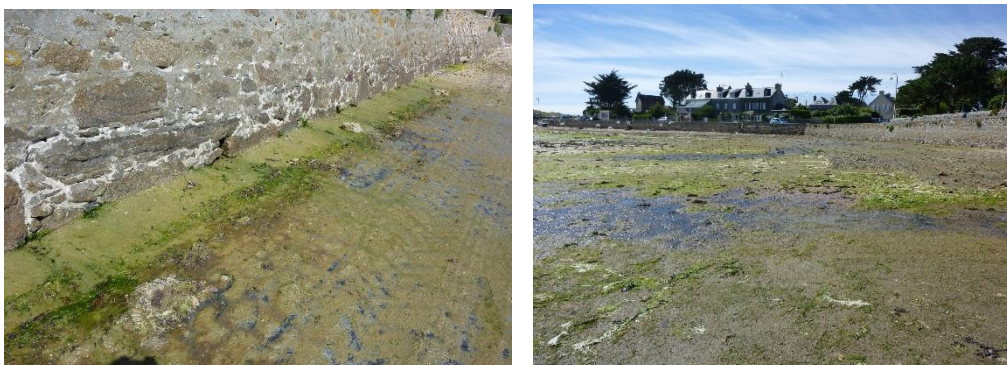
Figure 28 : Zones de résurgence le long du mur du port d'Argenton (photographies prises le 07/07/2010)

Dans le précédent profil il avait été remarqué des arrivées diffuses d'eaux colorées sous le mur du port. Celles-ci pourraient correspondre à de mauvais branchement, de machines à laver par exemple.

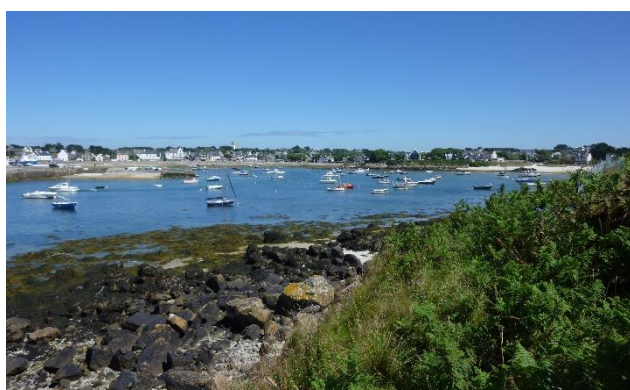
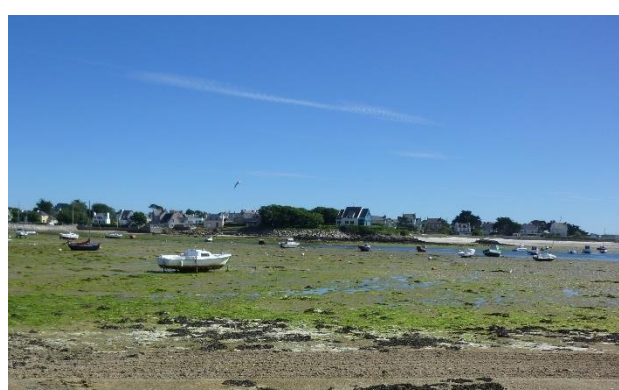
*Photo 3 : Mouillages au port d'Argenton*

La zone de mouillage du port est située à proximité de la zone de baignade dans une zone confinée, ce qui augmente les risques de contamination auprès des baigneurs. Elle abrite au total 250 corps-morts. Il s'agit d'un port d'échouage ce qui limite fortement la présence d'habitables. La flottille comprend majoritairement de petites embarcations à moteur et des voiliers (*Source : Etat des lieux des milieux et des usages du SAGE du Bas-Léon, 2010*). La gestion des ports est confiée à une association de plaisanciers : AUPA (Association des Usagers du Port d'Argenton).

Il est possible pour les bateaux de faire le plein d'eau au niveau de la cale du port mais il n'y a pas d'installation de vidange.
