**Commune de Celles**

**Profil de vulnérabilité des eaux de baignade**

**Le Mas de Riri (lac du Salagou)**

***Réalisation du profil : Mars 2011***

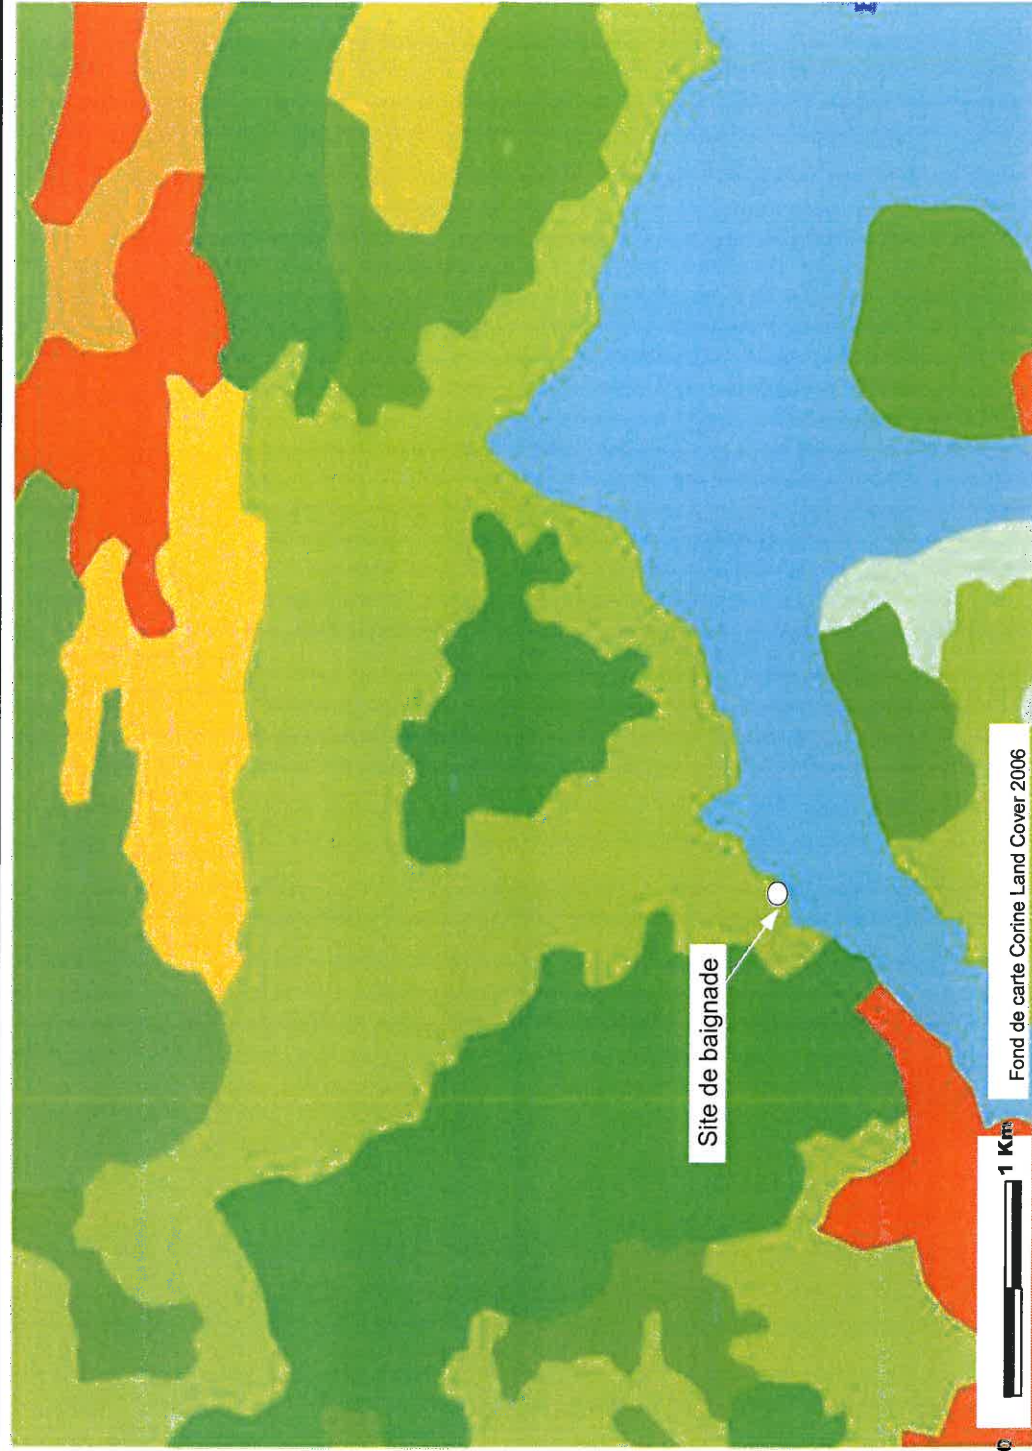
Fiche 2 a : Occupation des sols au voisinage du site de baignade

La zone de baignade du Mas se situe sur le secteur ouest du lac du Salagou.

Le site s'inscrit dans un territoire naturel aride peu végétalisé et dépourvu de zones densément urbanisées. La roche affleure sur la majorité du territoire. Les terrains agricoles sont également quasi inexistant aux abords de la zone d'étude.

**L'occupation des sols sur le secteur d'étude de la baignade du Mas ne constitue pas un facteur potentiel majeur de dégradation de la qualité bactériologique des eaux de baignade.**

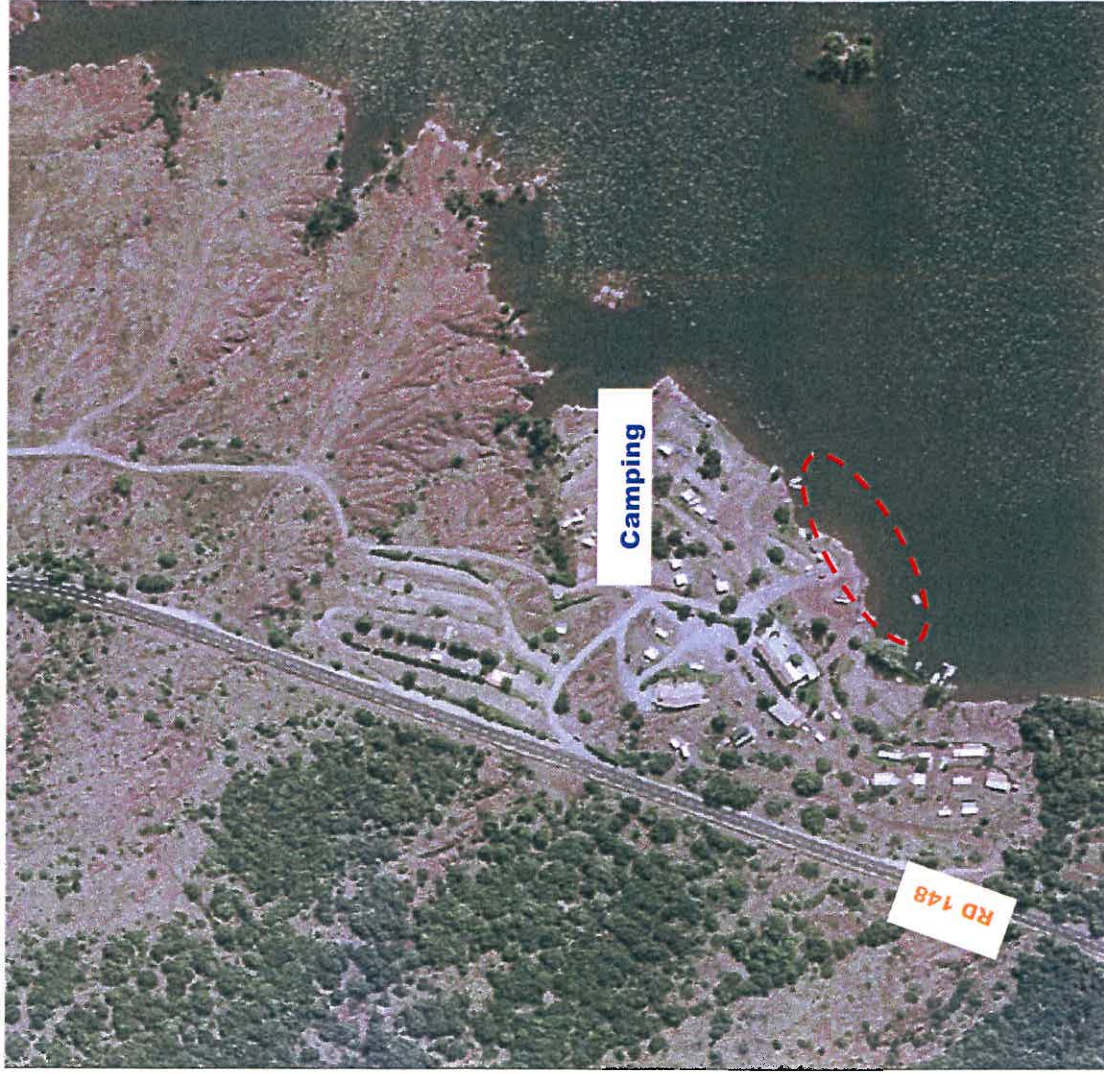
Fiche 3 : Occupation des sols à proximité du site de baignade

La zone de baignade du Mas est implantée sur les rives ouest du lac du Salagou.

Le bassin versant du lac consiste globalement en un vaste espace naturel, localement urbanisé au niveau des petits villages d'Octon, Salasc, Celles et Liausson.

Aux abords immédiats de la zone de baignade, se distinguent les principales caractéristiques, activités et usages suivants:

- Camping du Mas,
- RD 148.
