# PROFIL DE VULNÉRABILITÉ DES EAUX DE BAINNADE DE LA VILLE D'AGDE

**SAFEGE**  
Ingénieurs Conseils

# Profil de vulnérabilité des eaux de baignade de la ville d'Agde

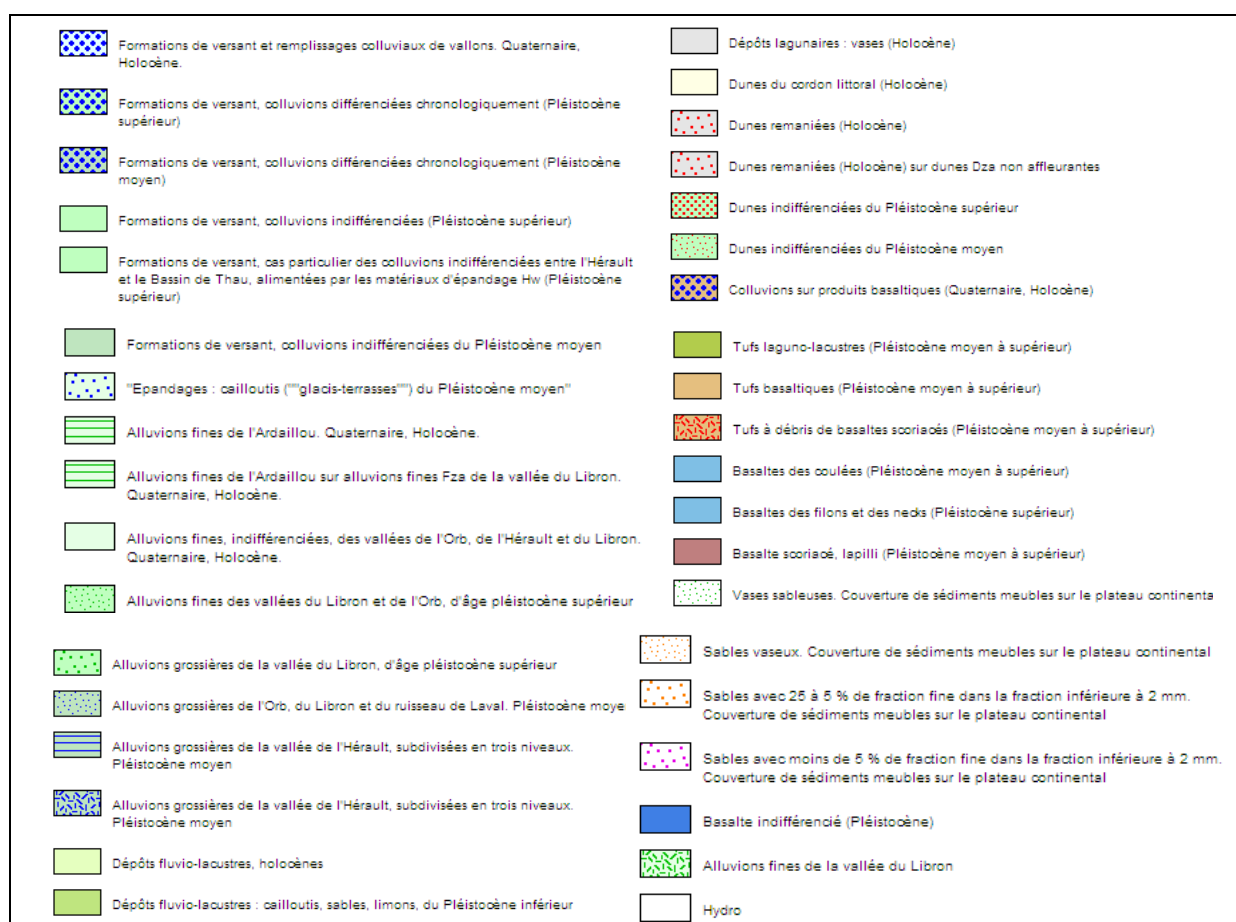
Figure 3 : géologie de la commune d'Agde (carte n°1040 - Agde 1/50000)

Le paysage est dominé en rive gauche de l'Hérault par des coulées volcaniques qui datent de quaternaire moyen. Ces coulées correspondent à des fractures de distension par où est monté le magma basaltique. Aujourd'hui, ces coulées forment le Mont Saint-Loup, le Mont Saint-Martin et le Petit Pioch.

Le Sud-Est et le Sud-Ouest de la commune sont occupés par des zones basses formées par les anciens bras du delta de l'Hérault. Il y a encore quelques milliers d'années, l'Hérault se séparait au nord des reliefs volcaniques en deux bras. Les apports du bassin versant et de la mer ont progressivement colmaté ces espaces lagunaires. Aujourd'hui, seuls le clôt de Vias et l'étang du Bagnas offrent des plans d'eau permanents.

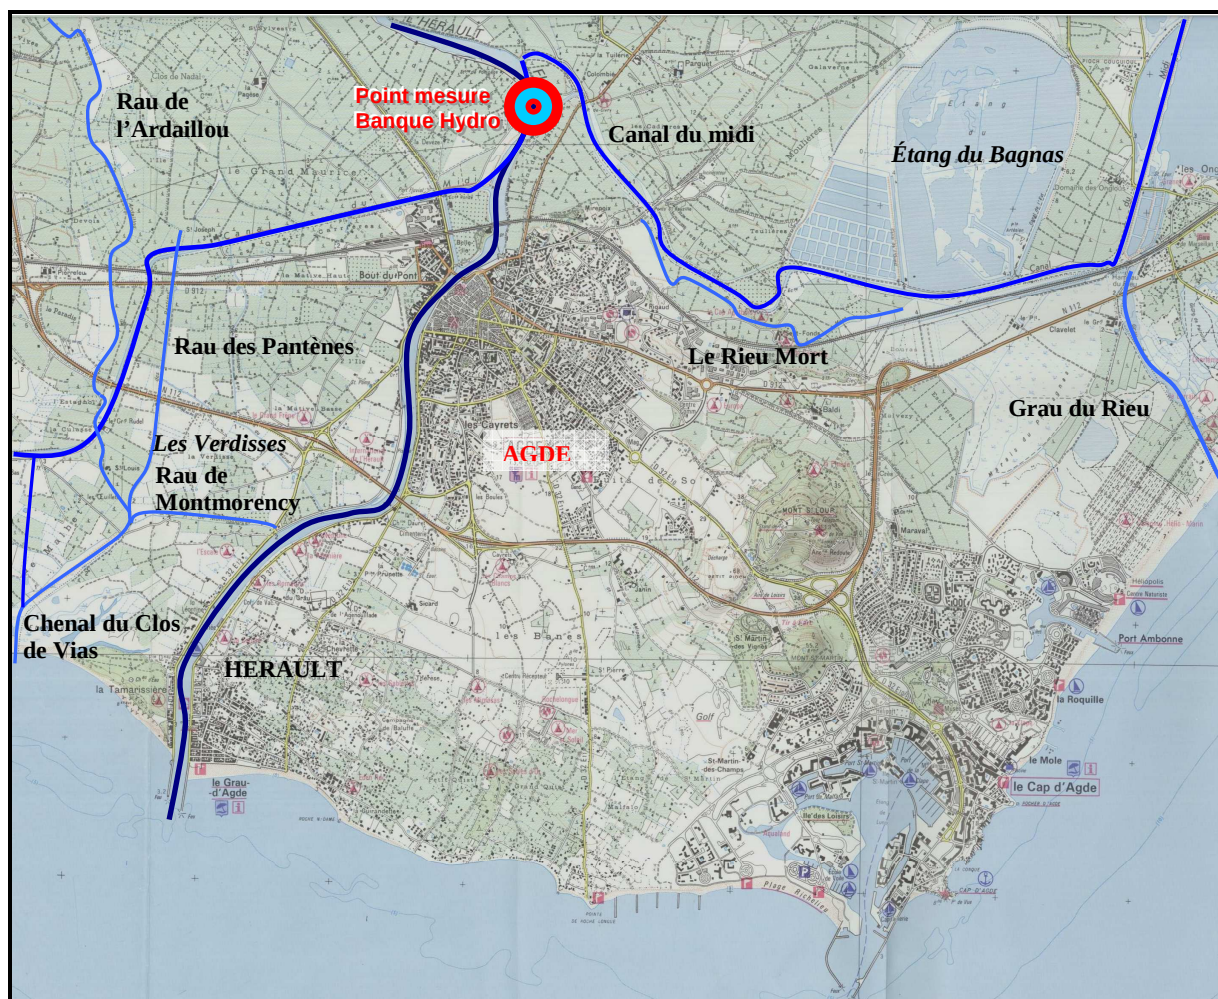
Figure 5 : hydrographie de la commune d'Agde (source : SAFEGE)

D'après la visite de terrain réalisée en novembre 2010, aucun petit ruisseau (même non pérenne) ni vallon qui se rejeterait ponctuellement dans la mer, n'a été repéré.

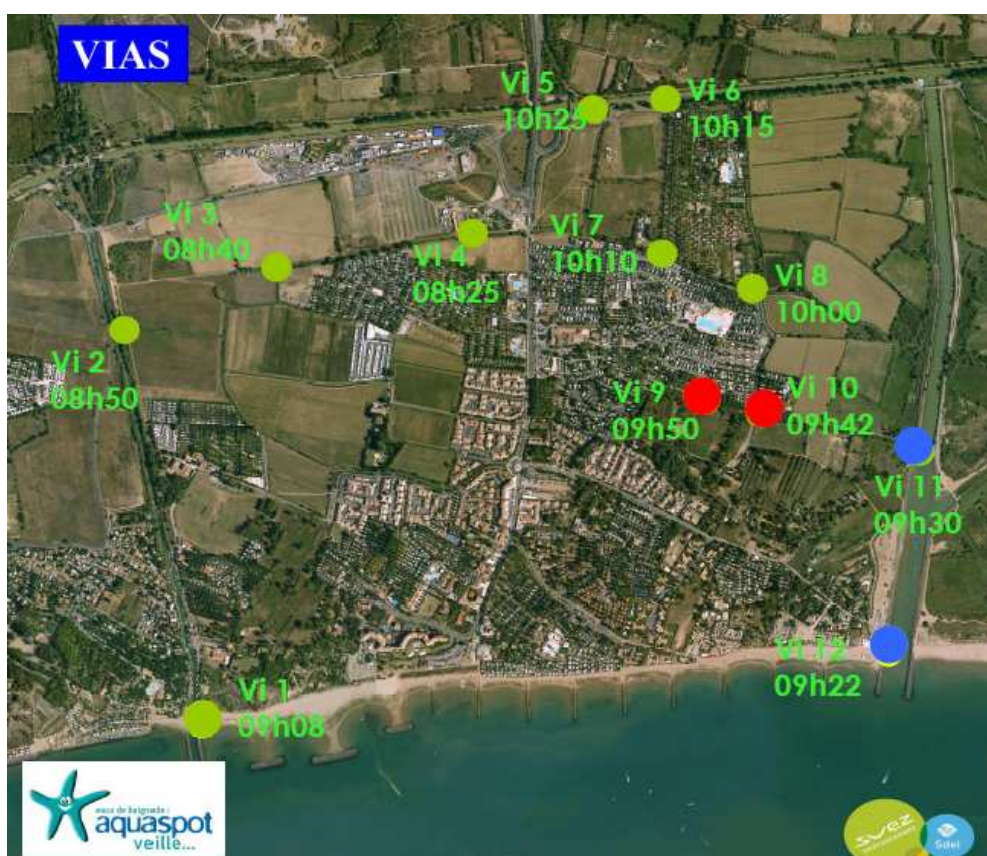
Figure 7 : carte des points de suivi du Canal du Midi et du Chenal du Clos de Vias (source : LDE)

La Lyonnaise des Eaux a effectué des prélèvements des eaux du Canal du Midi et du Chenal du Clos de Vias (cf. Figure 7). Il apparaît que la qualité du Canal du Midi est mauvaise, mais que celle du Chenal du Clos de Vias n'est pas forcément influencée par le Canal du Midi.

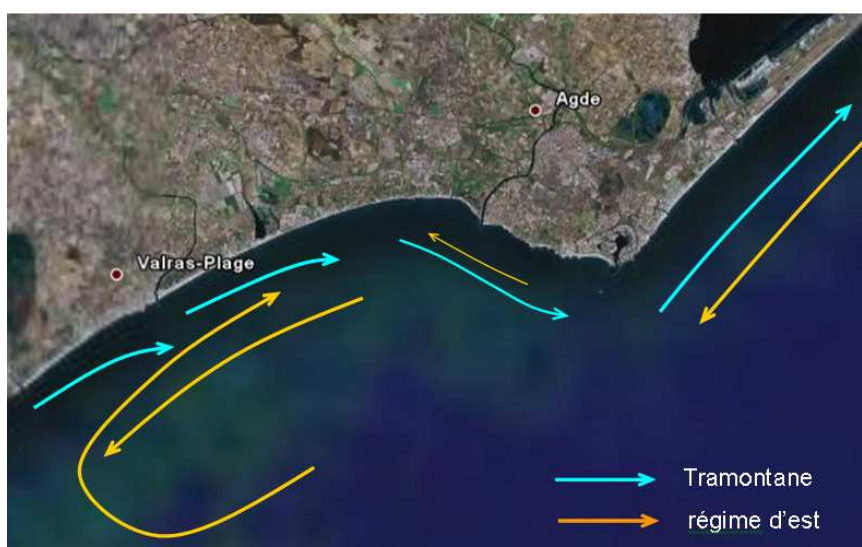
Figure 11 : schéma de circulation devant les côtes d'Agde et de Valras en régime établi de Tramontane (flèches bleues) et de vent d'est (flèches oranges), d'après les simulations du modèle de façade d'Ifremer (fond de carte Google Earth)

En régime de Tramontane, les courants longent en surface les côtes Est d'Agde et sont orientés vers l'Est en face des côtes Sud. Dans des conditions de vent d'Est établies, les masses d'eau longent les côtes Est d'Agde vers le Sud-Ouest, sont très ralenties au niveau du Cap d'Agde puis se déplacent vers l'Ouest sur la côte Sud.

Les simulations ont premièrement montré la complexité des courants qui longent les côtes d'Agde et notamment la difficulté de relier un schéma de courant à une condition de vent : la force et l'inertie des phénomènes engendrés à l'échelle du Golfe règlent parfois de manière prépondérante le mouvement des masses d'eau. Il est cependant possible de dessiner quelques grandes tendances (figure ci-dessous).

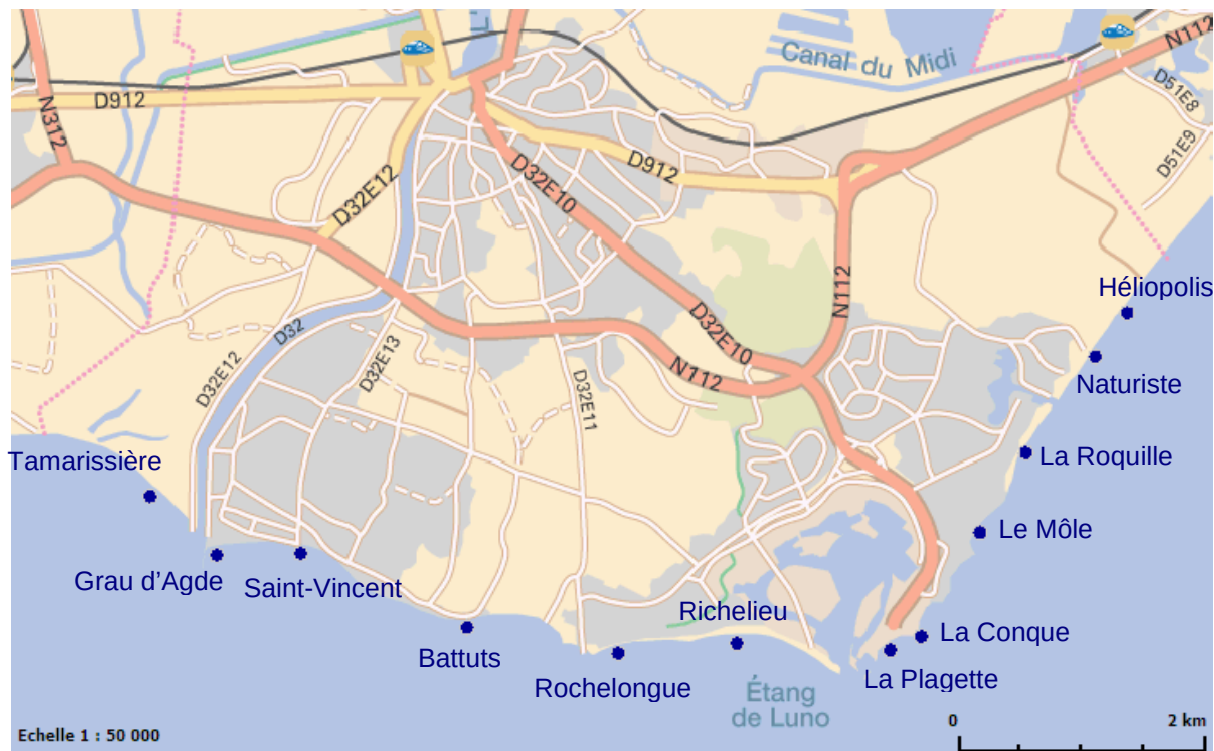
Figure 16 : points de surveillance de la qualité des eaux de baignade d'Agde (source : Ministère de la Santé et des Sports)

La qualité bactériologique des eaux des plages d'Agde est suivie par l'Agence Régionale de la Santé (anciennement DDASS). Les prélèvements sont effectués durant la saison balnéaire, qui est définie sur les côtes Méditerranéennes du 15 juin au 15 septembre (3 mois), à raison d'une dizaine de contrôle par saison.

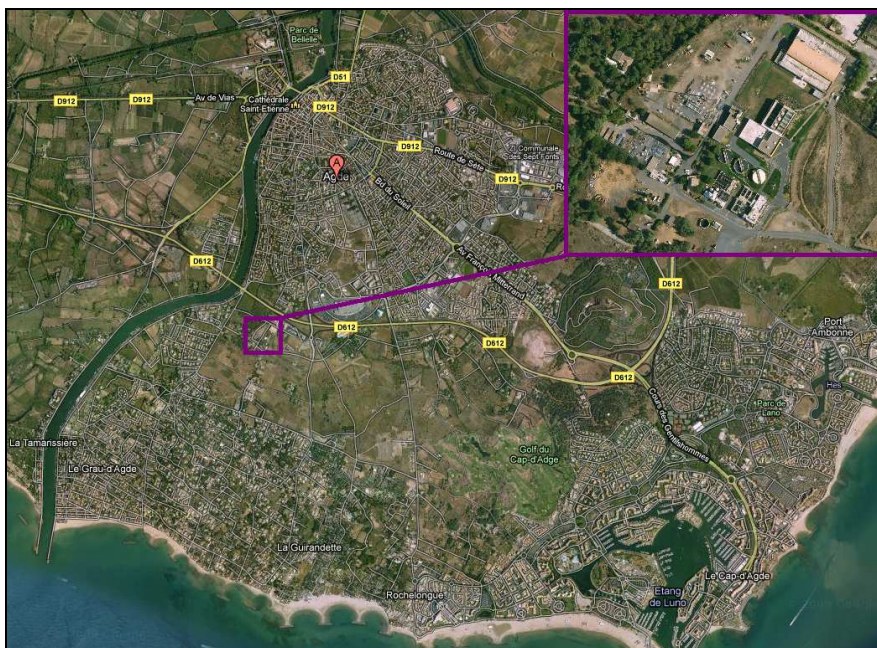
Figure 33 : localisation de la STEP d'Agde  
(source : Google Maps®, 2010)

La station d'épuration d'Agde est située entre Agde et le Cap d'Agde à proximité de la rive gauche de l'Hérault et de la route départementale n°612.

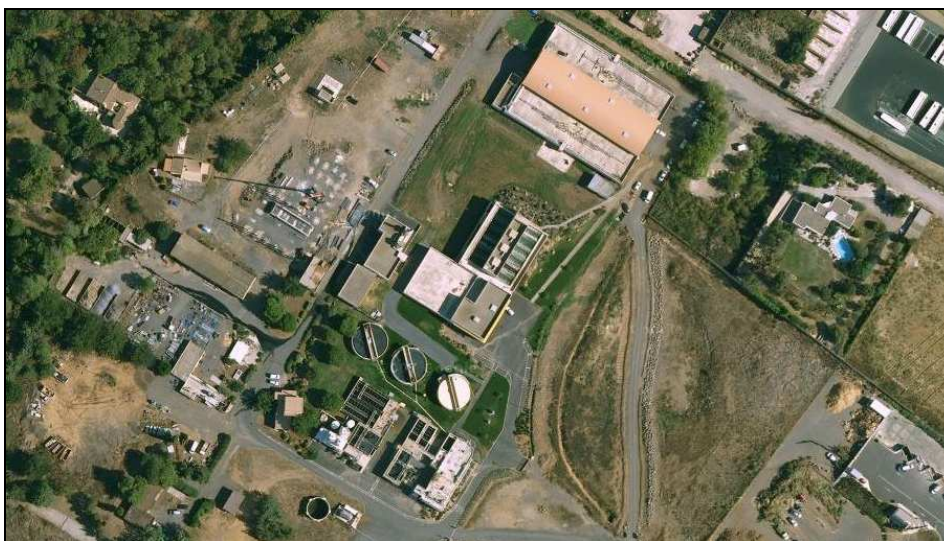
Figure 34 : vue aérienne de la STEP actuelle  
(source : Google Maps®, 2010)

Construite en 1969, la station d'épuration d'Agde a connu plusieurs phases de travaux, d'extension et d'aménagement dont la dernière date de 2002.

Conformément au dernier arrêté d'autorisation du 28 avril 2000 (arrêté 2000-I-1153 valable jusqu'en 2015), le système de traitement de la station d'épuration est aujourd'hui composé :

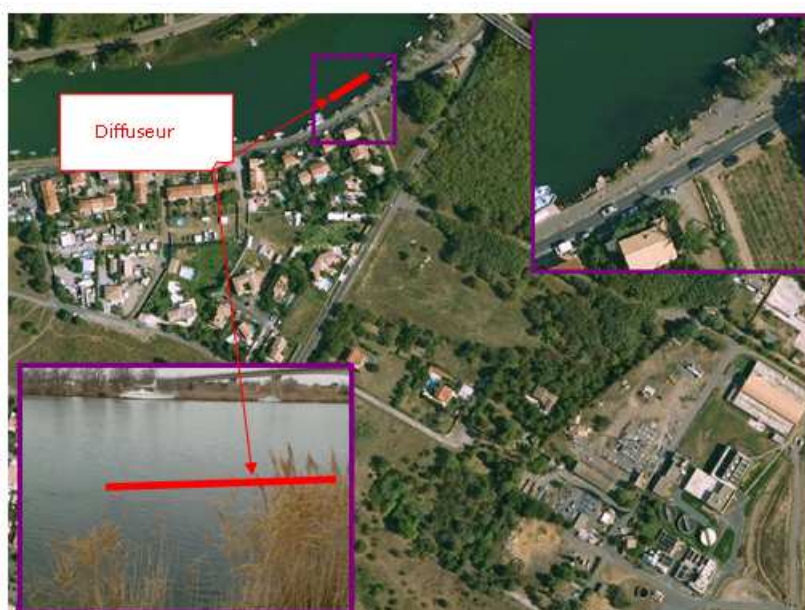
Figure 38 : vue aérienne du point de rejet de la station d'épuration d'Agde (source : Google Maps©, 2010)

Le rejet de la station d'épuration d'Agde est implanté en rive gauche de l'Hérault à quelques dizaines de mètres en aval du pont de la Voie Rapide (RD612).

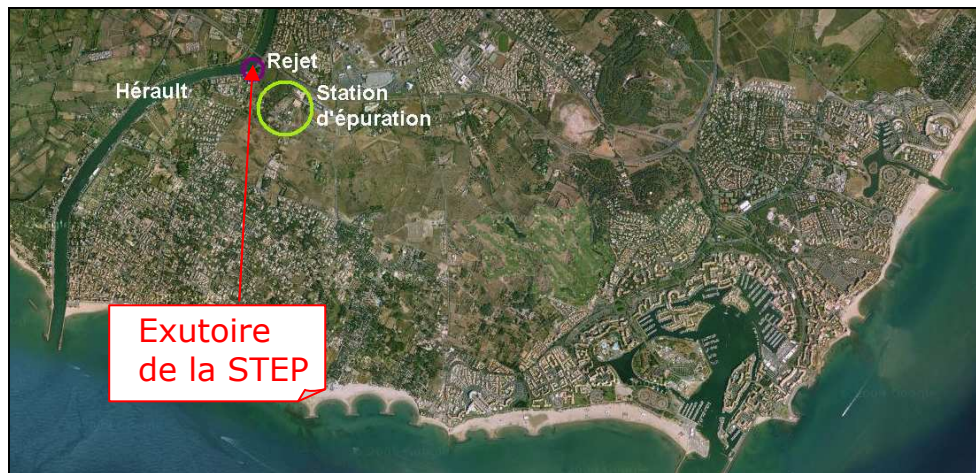
Figure 39 : vue aérienne du point de rejet de la station d'épuration d'Agde (source : Google Maps®, 2010)

La vue aérienne ci-dessous localise l'emplacement de la station d'épuration d'Agde, ainsi que son point de rejet dans l'Hérault :

⇒ Le chemin hydraulique au fil de l'Hérault séparant le point de rejet de la station d'épuration d'Agde à l'embouchure dans la mer Méditerranée est d'environ 2850 mètres linéaires.

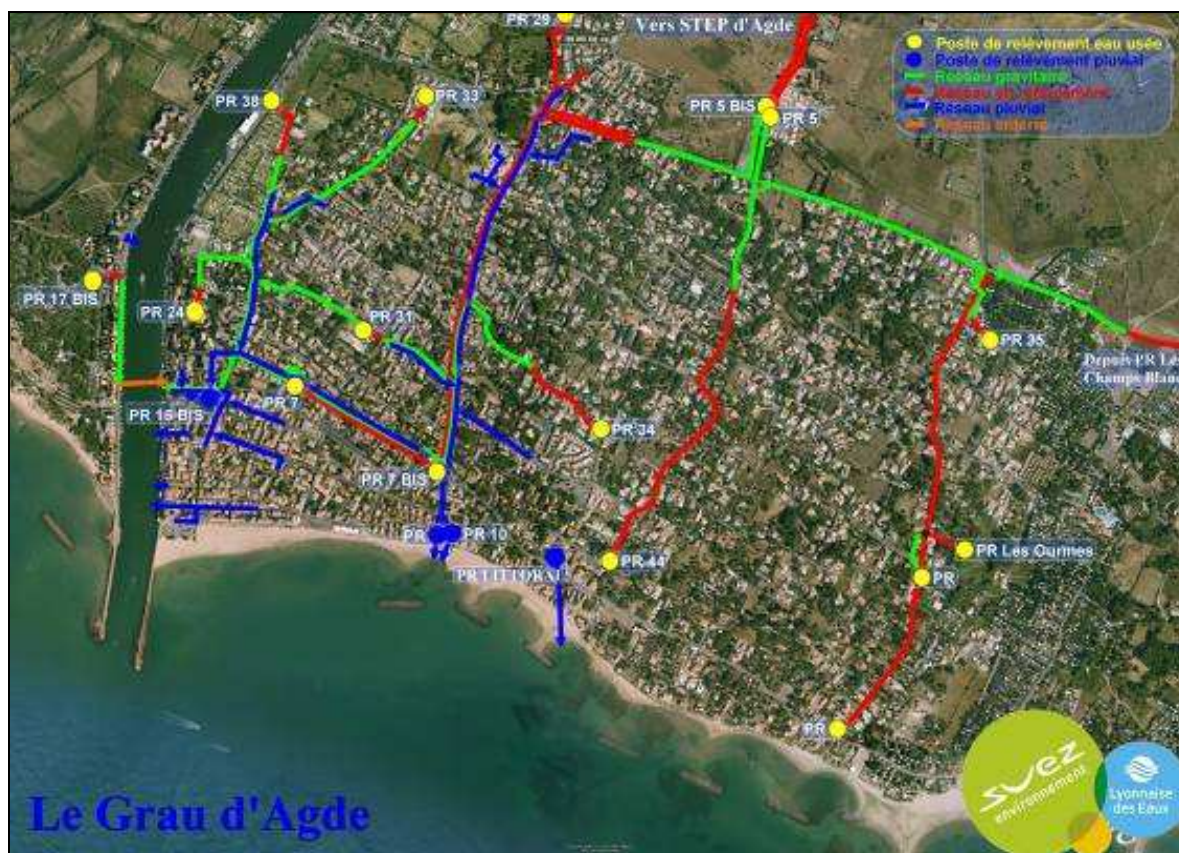
Figure 43 : chaîne de transfert du Grau d'Agde  
(source : Lyonnaise des Eaux, 2010)

Le réseau du Grau d'Agde, de type séparatif, comporte 16 postes de relèvement d'eaux usées (points jaunes sur la figure ci-dessous). Ce secteur ne comporte pas de déversoir d'orage.

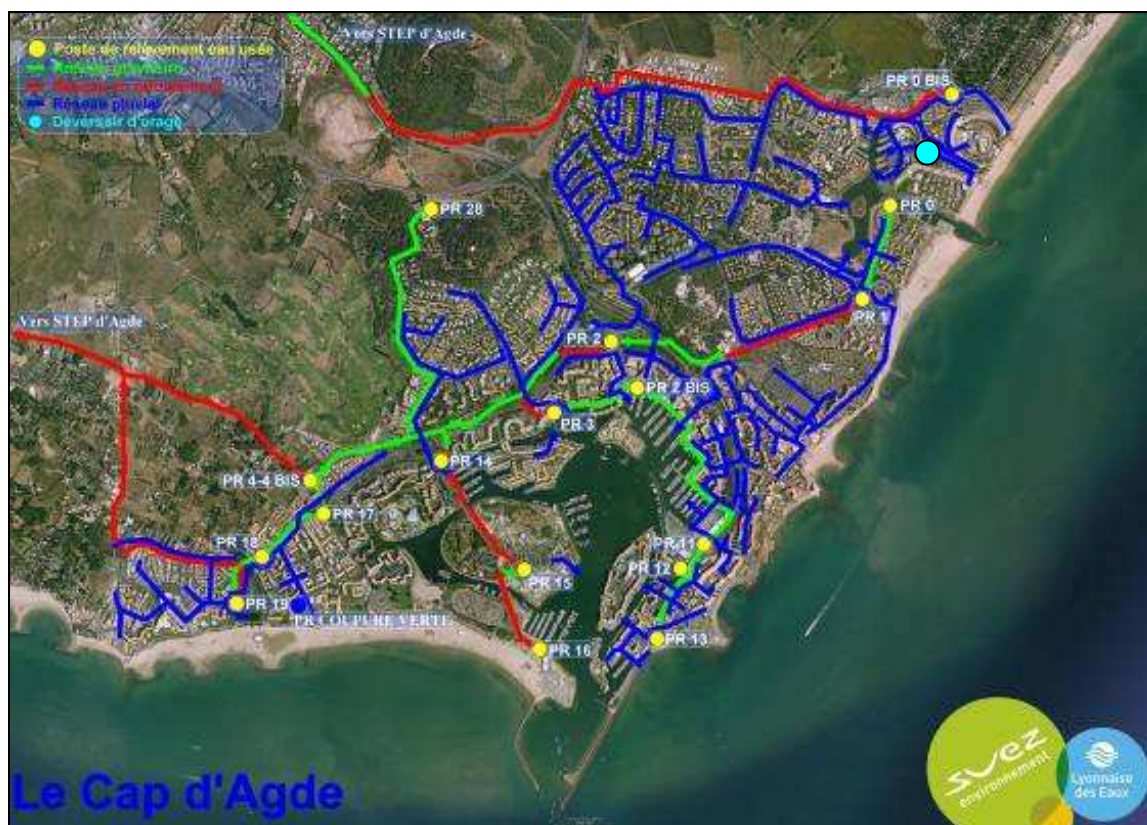
Figure 44 : chaîne de transfert du Cap d'Agde  
(source : LDE, 2010)

Le DO W se rejette dans le réseau pluvial situé sous le boulevard des Matelots. D'après le Schéma Directeur d'Assainissement, le DO W n'est pas équipé d'autosurveillance.

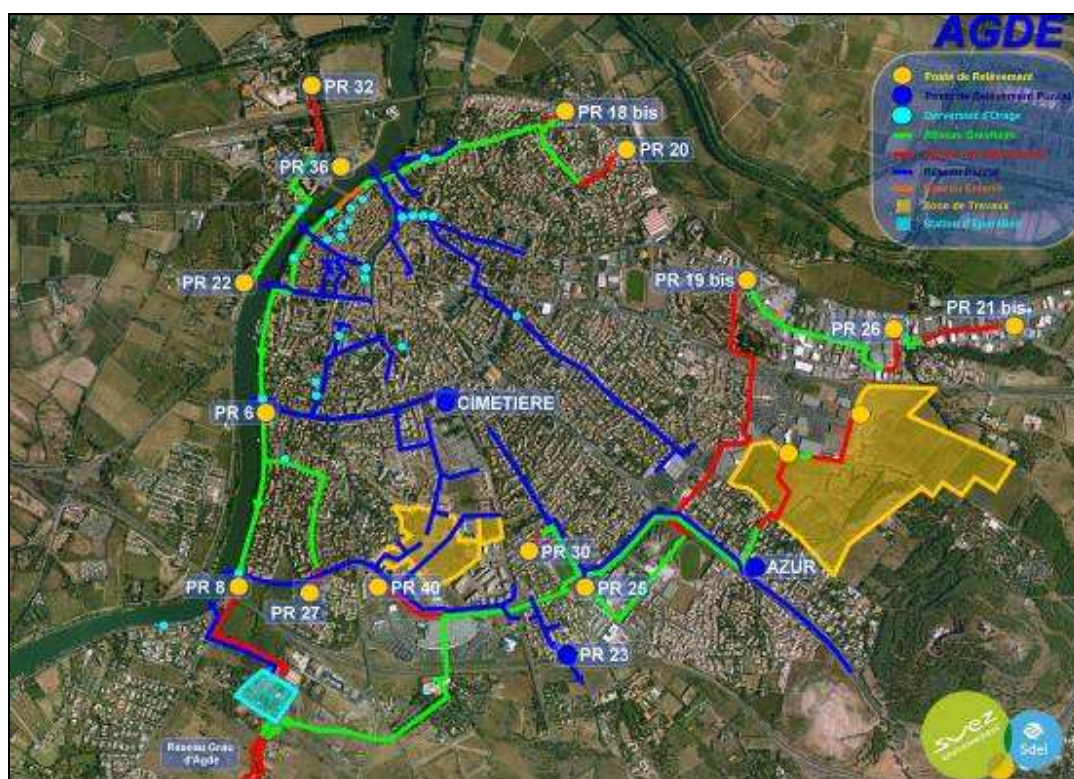
Figure 50 : réseau d'eau pluvial du Centre Ville d'Agde  
(source : Lyonnaise des Eaux, 2010)

Le réseau pluvial du centre ville, de type unitaire, comporte 3 postes de relèvement d'eaux pluviales (cf. points en bleu sur la figure ci-dessous).

La Lyonnaise des Eaux exploite le PR 23.

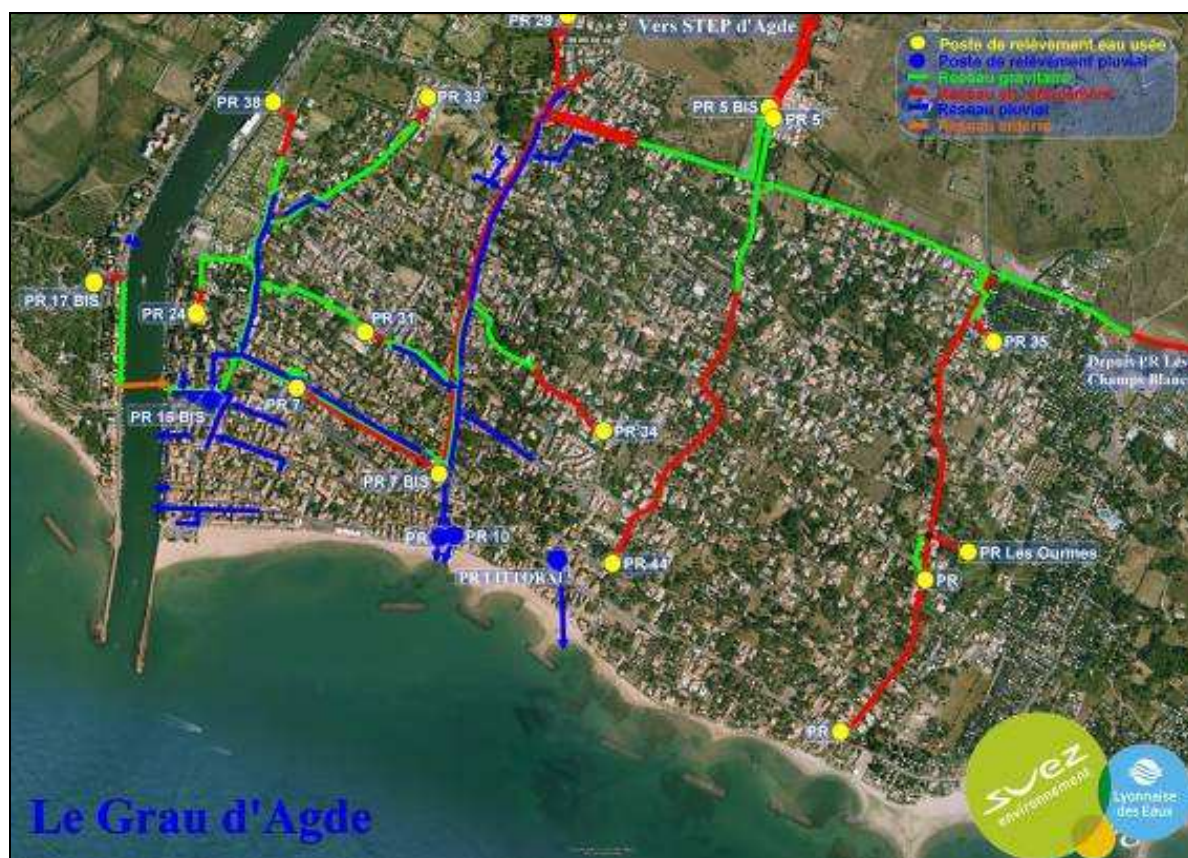
Figure 51 : chaîne de transfert du Grau d'Agde  
(source : Lyonnaise des Eaux, 2010)

Le réseau pluvial du Grau d'Agde, de type séparatif, comporte 4 postes de relèvement d'eaux pluviales (cf. points bleus sur la figure ci-dessous).

La Lyonnaise des Eaux exploite les PR 10 et PR 16BIS.

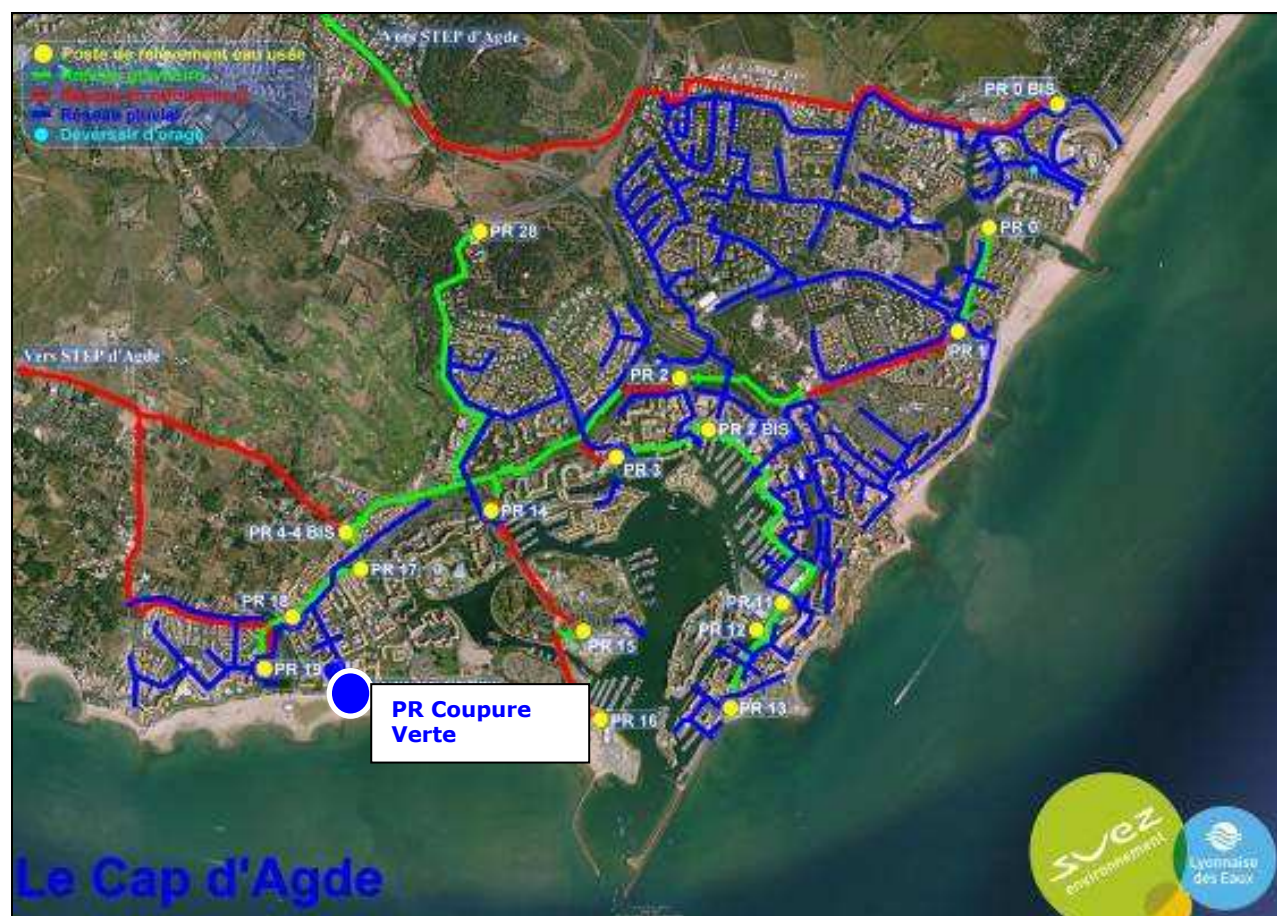
Figure 53 : chaîne de transfert du Cap d'Agde  
(source : Lyonnaise des Eaux, 2010)

Le réseau pluvial du Cap d'Agde, de type séparatif (ou pseudo-séparatif) comporte 1 poste de relèvement d'eaux pluviales (PR COUPURE VERTE : point bleu sur la figure ci-dessous).

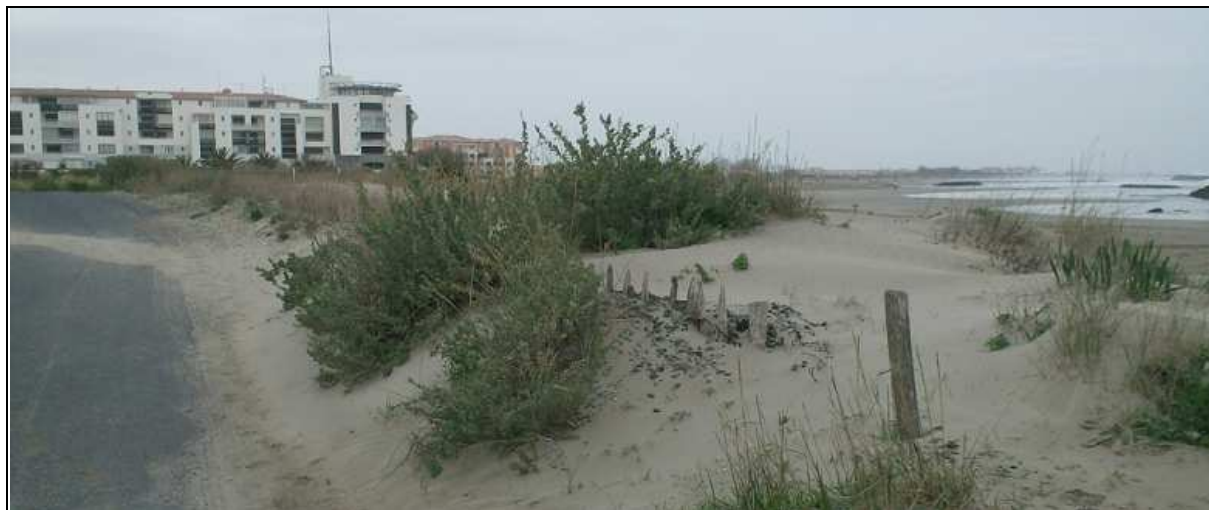
Photo 1 : configuration topographique type du littoral de la commune d'Agde

La configuration topographique et paysagère du littoral du Cap d'Agde limite néanmoins les apports directs de polluants par ruissellement vers les plages par temps de pluie grâce à l'existence d'une dune de sable naturelle jouant le rôle de barrière (cf. photo ci-dessous).

⇒ Les surfaces imperméables rejetant leurs eaux de ruissellement vers les plages sont donc limitées sur la Commune d'Agde. La pollution apportée par les exutoires pluviaux semble bien plus importante.

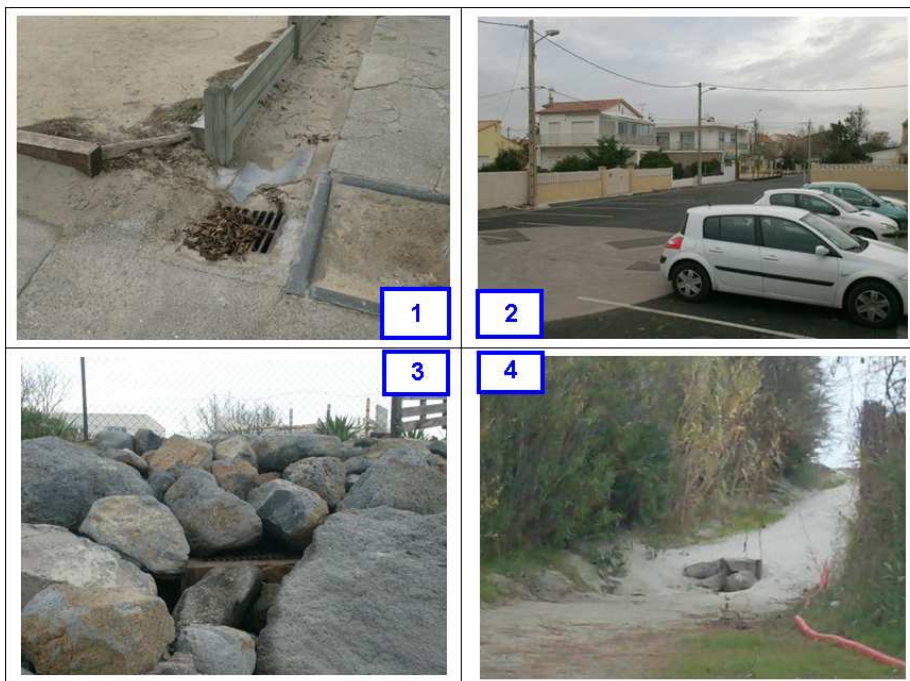
1. Plage du Grau d'Agde : une grille EP draine l'eau stagnant sur un terrain de boule vers la plage.
2. Plage St Vincent : Exutoire du PR 10 à 3 km en mer
3. Plage St Vincent : refoulement du PR LITTORAL  
⇒ Ce PR évacue les eaux de ruissellement d'un bassin versant où l'on recense un grand nombre d'assainissement autonome.

4. Plage St Vincent – Les Battus : l'eau de pluie ruisselle sur une parcelle avant d'être canalisée pour traverser une dune et se jeter sur la plage. L'exutoire est souvent bouché par le sable. La surface drainée est de l'ordre de 200 m<sup>2</sup>.
5. Plage St Vincent – Les Battus : refoulement d'un PR pluvial

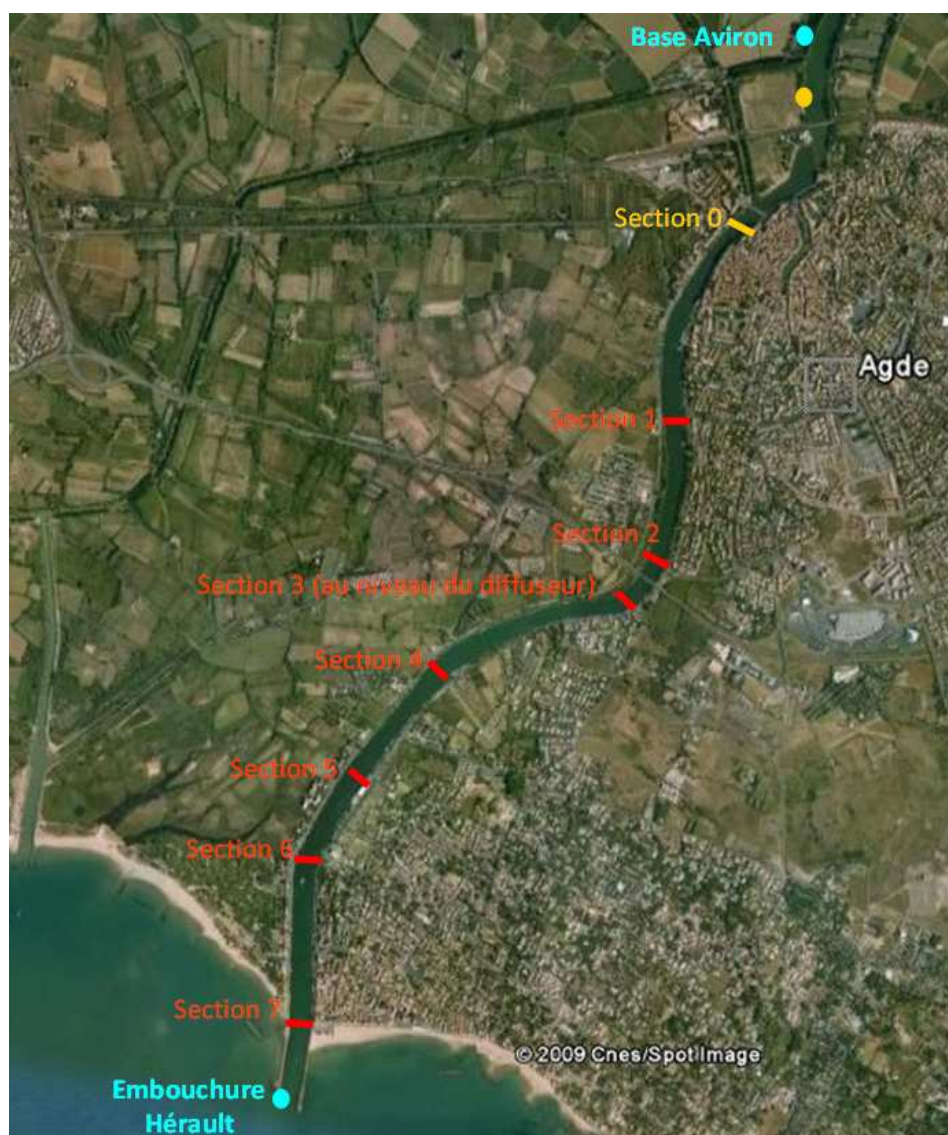
Figure 59 : carte du suivi de la qualité de l'Hérault (source : Lyonnaise des Eaux)

Concernant la qualité des eaux de l'Hérault, nous disposons de données sur les paramètres *Escherichia Coli* et *Entérocoques Intestinaux* pour les années 2006, 2009 et 2010. Trois campagnes de mesures ont été réalisées par année sur 8 stations numérotées d'amont en aval (cf. Figure 59). La station 3 correspond par exemple au point de rejet du diffuseur de la station d'épuration d'Agde.

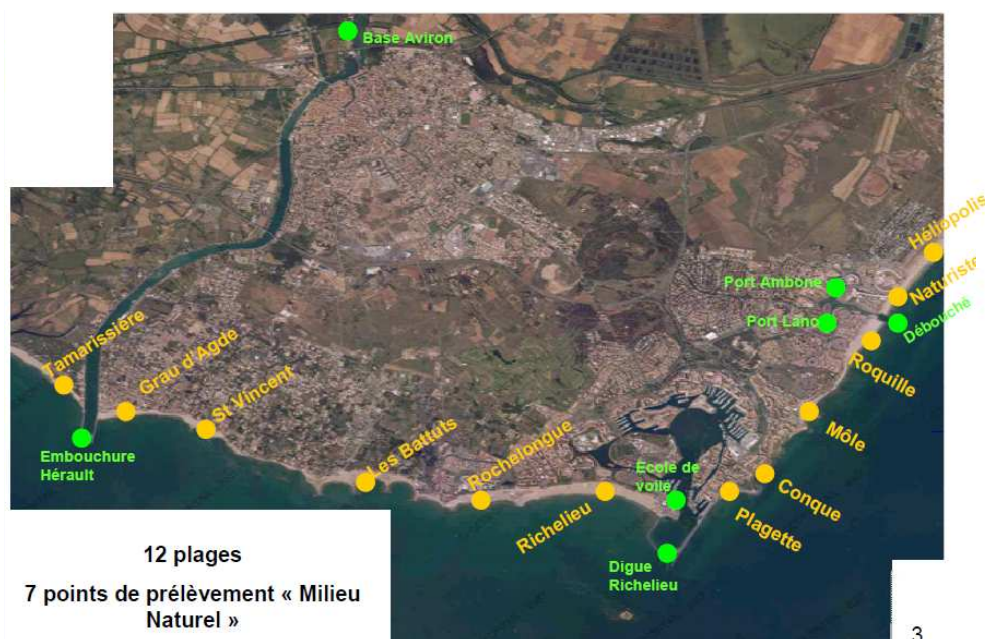
Figure 67 : localisation des 19 points de prélèvement effectués par LDE (source : LDE)

- **1 campagne de prélèvement par temps de pluie** sur les 19 points de mesures;  
⇒ **Soit 19 prélèvements par temps de pluie**
- des **contre-prélèvements** IDEXX (et M.E.R uniquement sur les plages) ;  
⇒ **Réserve d'au moins 4 prélèvements**
- **3 campagnes de prélèvement** en temps sec effectuée dans la **même journée**  
⇒ **Réserve d'au moins 30 prélèvements (36 en 2010)**
