# **ETUDE SUR LA QUALITE DES EAUX DE BAINNADE DE LA PLAGES DE GAREL**

## **COMMUNE DU MINIHIC SUR RANCE**

Etude du réseau d'eaux pluviales et du réseau d'assainissement  
du bassin versant de la plage de Garel

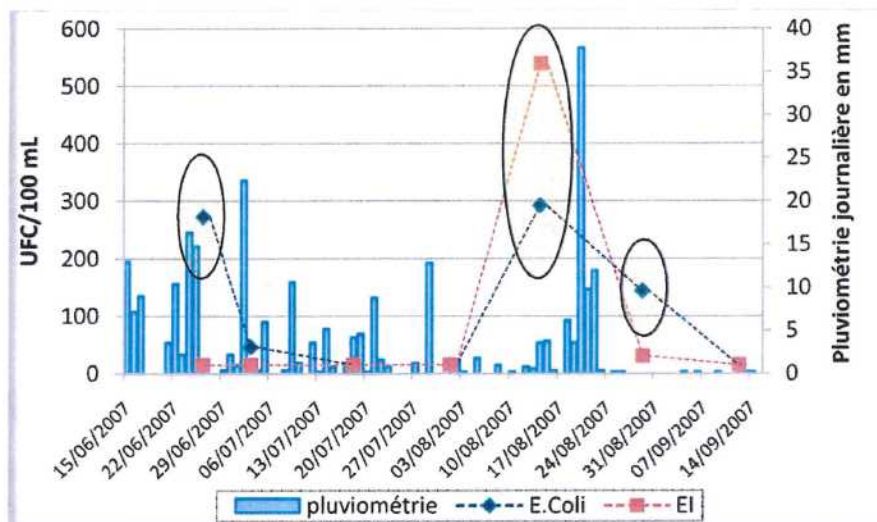
Figure 4. Contamination de la plage de Garel en fonction de la pluviométrie en 2007

La plage de Garel connaît une forte contamination suite à un léger évènement pluvieux ayant lieu après une période sèche au mois d'août. La valeur en EI est proche de 550 UTC/100 ml, elle dépasse plus de deux fois la nouvelle norme impérative. Il est difficile de lier cette contamination à un apport d'eaux pluviales.

L'été 2007 fut un été avec une pluviométrie assez importante, la plage de Garel a été classée B, suite à plusieurs contaminations : une contamination en Entérocoques intestinaux en août et trois contaminations en Escherichia coli, une en juin et les deux autres en août.

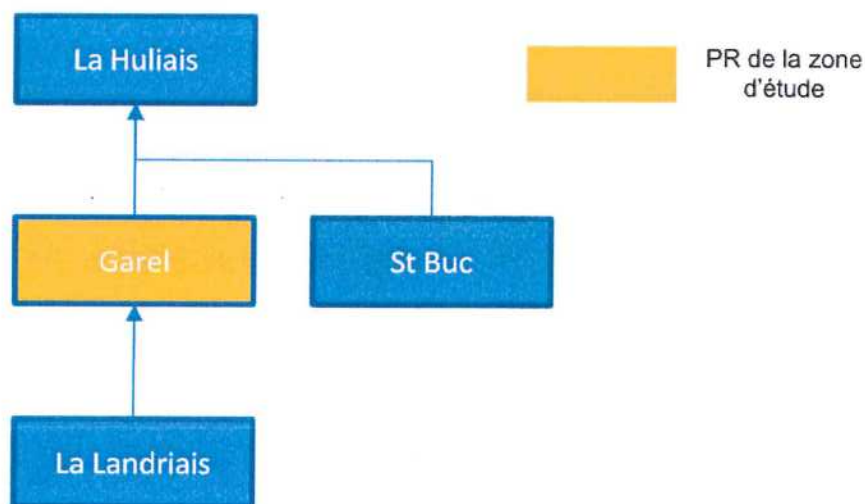
Figure 14. Synoptique du réseau d'eaux usées du Minihic sur Rance

Le réseau d'assainissement d'eaux usées du Minihic sur Rance est de type strictement séparatif, il s'étend sur un linéaire de 19,4 km. L'écoulement se fait principalement de façon gravitaire mais possède cependant 3,1 km de canalisation de refoulement.

La majorité du volume total d'eaux usées arrive à la STEP par l'intermédiaire de deux postes :

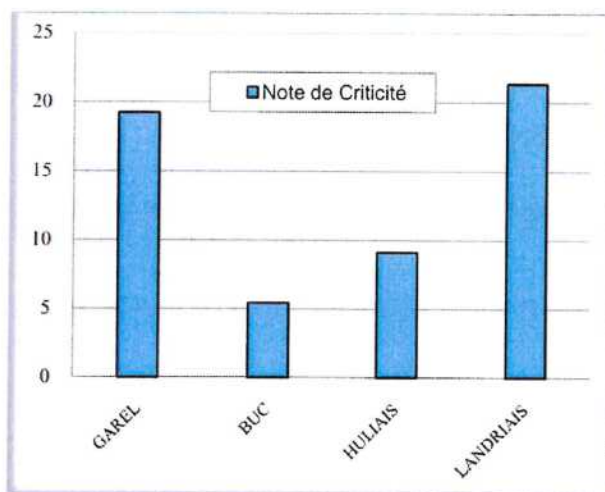
Figure 16. Note de criticité des PR

Les graphiques suivants présentent le classement des postes de relèvement en fonction de leur note de criticité et l'influence des notes techniques et environnementales dans ce classement.

Le poste de la Huliais est jugé le plus critique techniquement, les alarmes niveau TP en cause de ce classement sont probablement liés à l'apport d'eaux parasites. Le poste de la Huliais présente un facteur de criticité supplémentaire vis-à-vis du volume traité pompé par ce poste.

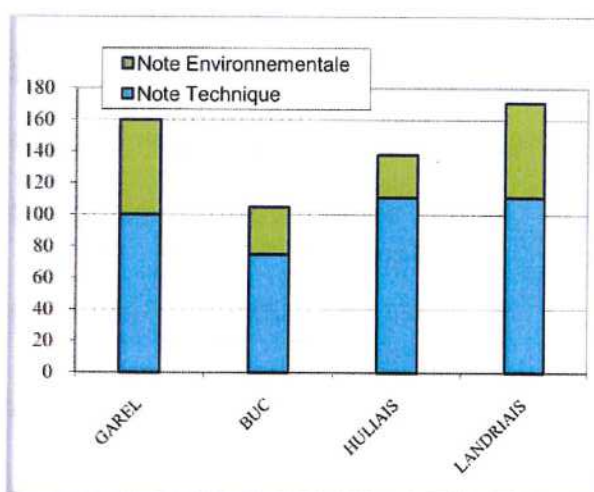
Figure 17. Note technique et environnementale des PR

Les notes environnementales élevées sont liées à la proximité des différents usages de l'eau : zone de mouillage, zone de baignade.

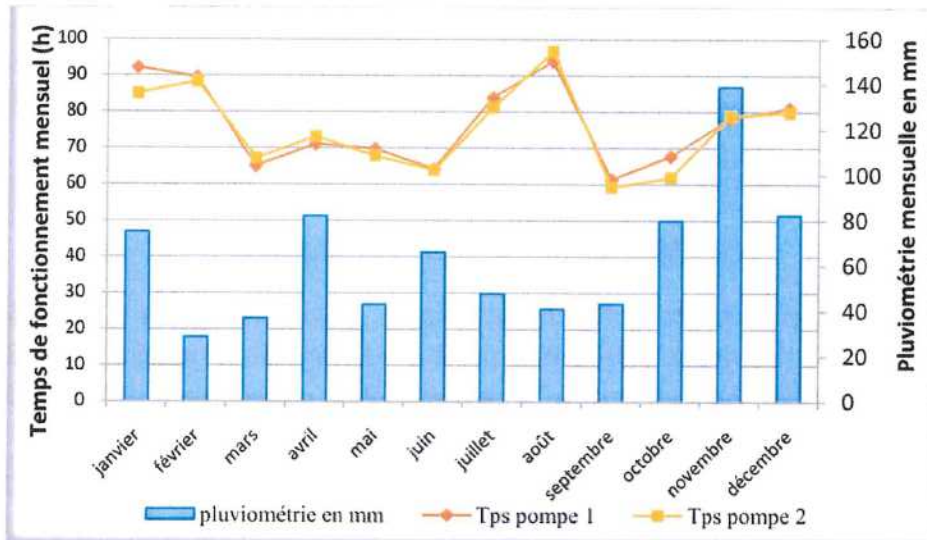
Figure 18. Temps de fonctionnement des pompes du PR de Garel en fonction de la pluviométrie

La figure 18 ci-dessus permet de mettre en évidence la sensibilité du réseau aux eaux claires parasites. En effet, les temps de fonctionnement des pompes et l'intensité de la pluie ont une évolution similaire au cours de l'année. Cependant avec ces données, il est impossible de différencier les eaux parasites d'infiltration ou EPI et les eaux parasites de captage ou EPC. L'augmentation des temps de fonctionnement de juin à août est essentiellement due à la saison balnéaire.

Le graphique suivant présente les temps de fonctionnement des pompes du poste de relevage de Garel et la pluviométrie de l'année 2009.

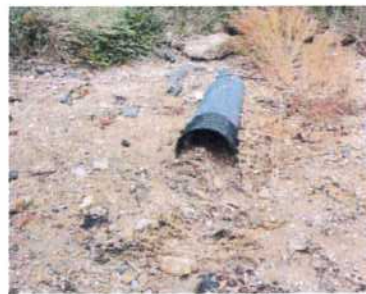
Figure 20. Photo de l'exutoire n°1, plage de Garel

En effet l'exutoire 1 draine des débits potentiels faibles au vu du linéaire de réseau en amont. Les flux apportés par cet exutoire sont probablement très faibles, ils peuvent cependant être source de contamination si des défauts de branchements ont lieu dans les secteurs concernés.

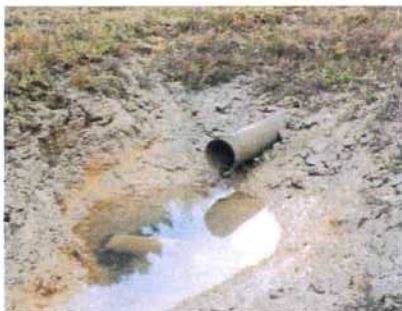
Figure 21. Photo de l'exutoire n°2, plage de Garel

L'exutoire présentant un risque non négligeable de contamination est l'exutoire n°2.

L'exutoire n°2 correspond à un bassin versant assez important drainant une surface de 82 ha, situé lui aussi sur la plage de Garel. La quasi-totalité des eaux pluviales de notre zone d'étude s'écoule dans cet exutoire. Lors de nos visites en temps sec, **des eaux troubles s'y écoulent**. Des mauvais branchements doivent être présents sur le bassin versant de cet exutoire.

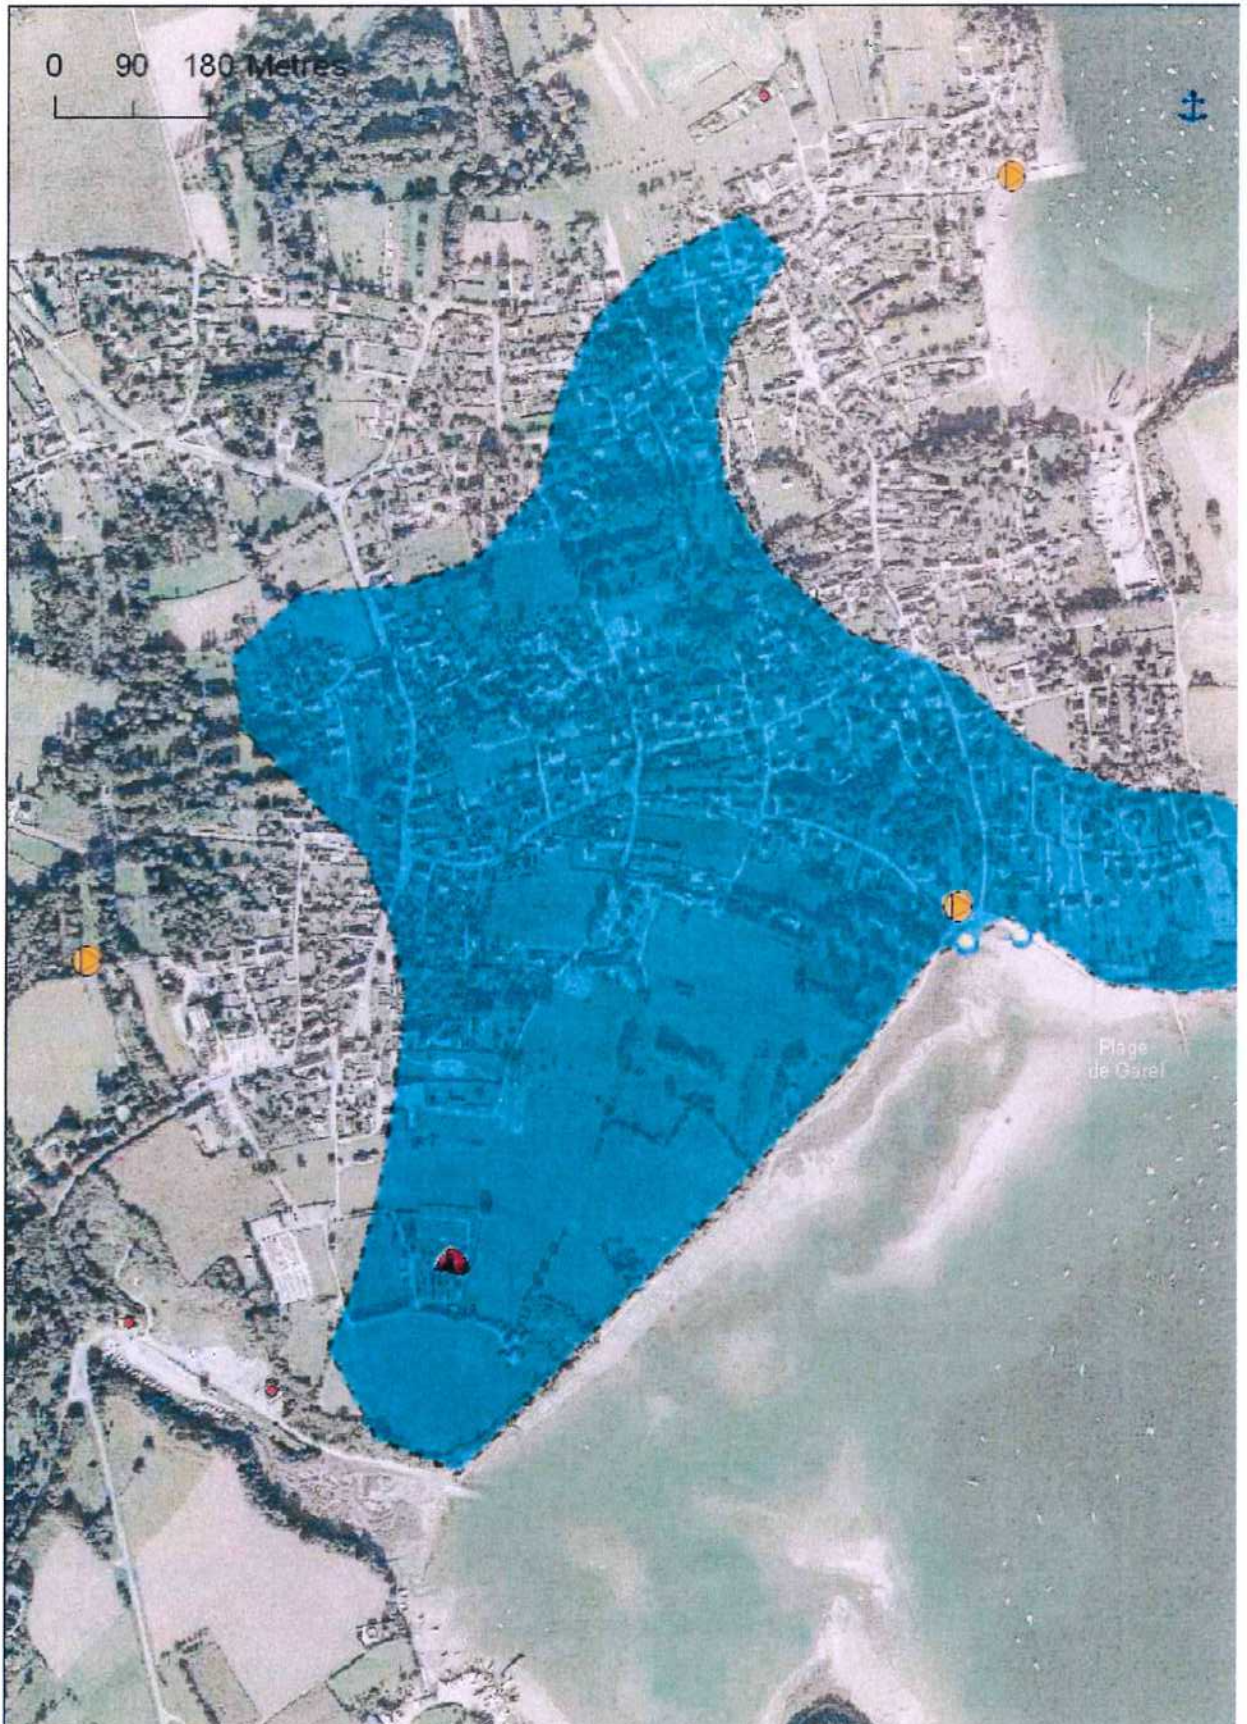
**Sources potentielles de contaminations sur la commune du Minihic sur**

- le poste de relèvement de Garel
- les rejets des eaux pluviales : 2 exutoires
- la zone de mouillage de la plage de Garel
- les défauts de branchements chez les particuliers
- le Camping du Rivage

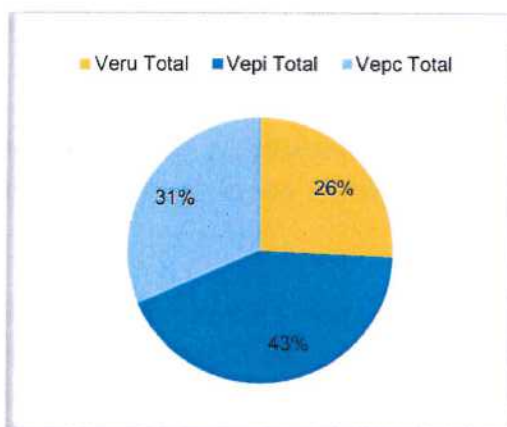
Figure 22. Répartition des volumes pompés sur une année Figure 23. Indices linéaires totaux empilés pour chaque PR

1. Recueil et analyse des données techniques du système d'assainissement (temps de fonctionnement des pompes, données météorologiques, données de télésurveillance...);
2. Quantification des volumes d'eaux parasites par origine et choix des postes de relèvement les plus sensibles aux eaux parasites à partir du logiciel Eve (exemple de l'étude diagnostique menée sur le réseau d'assainissement de la commune de Bégard);

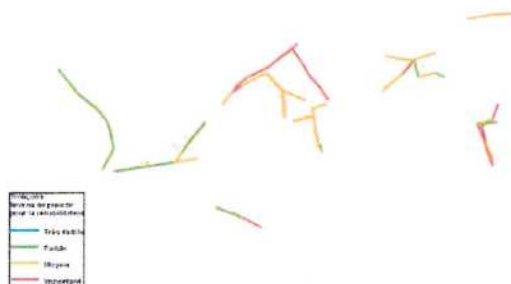
Figure 26. Hiérarchisation des priorités d'intervention sur un réseau d'assainissement

5. Hiérarchisation des priorités d'intervention en reprenant les observations effectuées lors des étapes précédentes, et proposition de travaux de réparation, réhabilitation ou remplacement de conduites ou mise aux normes des mauvais branchements.
