**Commune de CHAILLAC (INDRE)**

# PROFIL DE BAIGNADE

**- LAC DE ROCHE GAUDON-**

**DATE 08/09/2014**

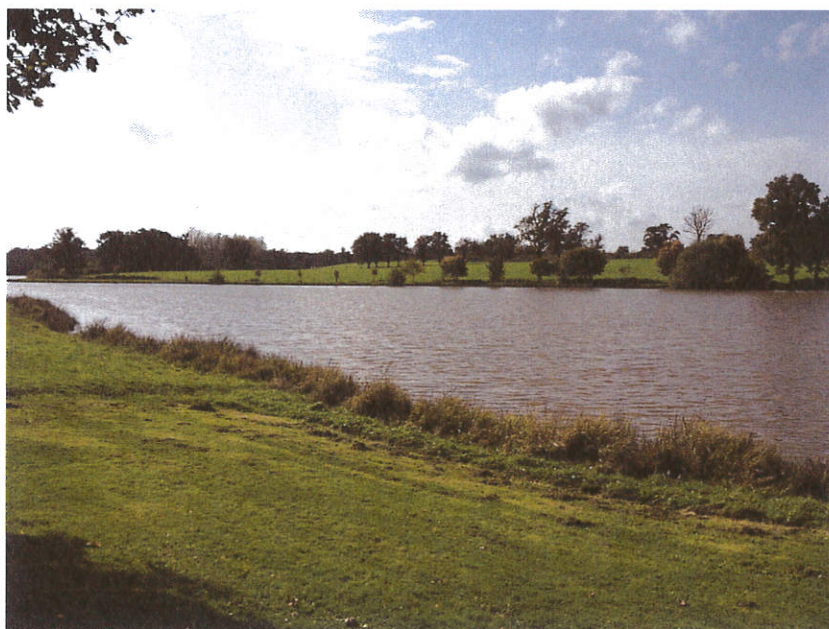
| Nature de la rive de la zone de baignade | Cf. image n°1 ci-dessous |
| Description des abords de la plage | Plante aquatique et abords enherbés Cf. image n°1 |

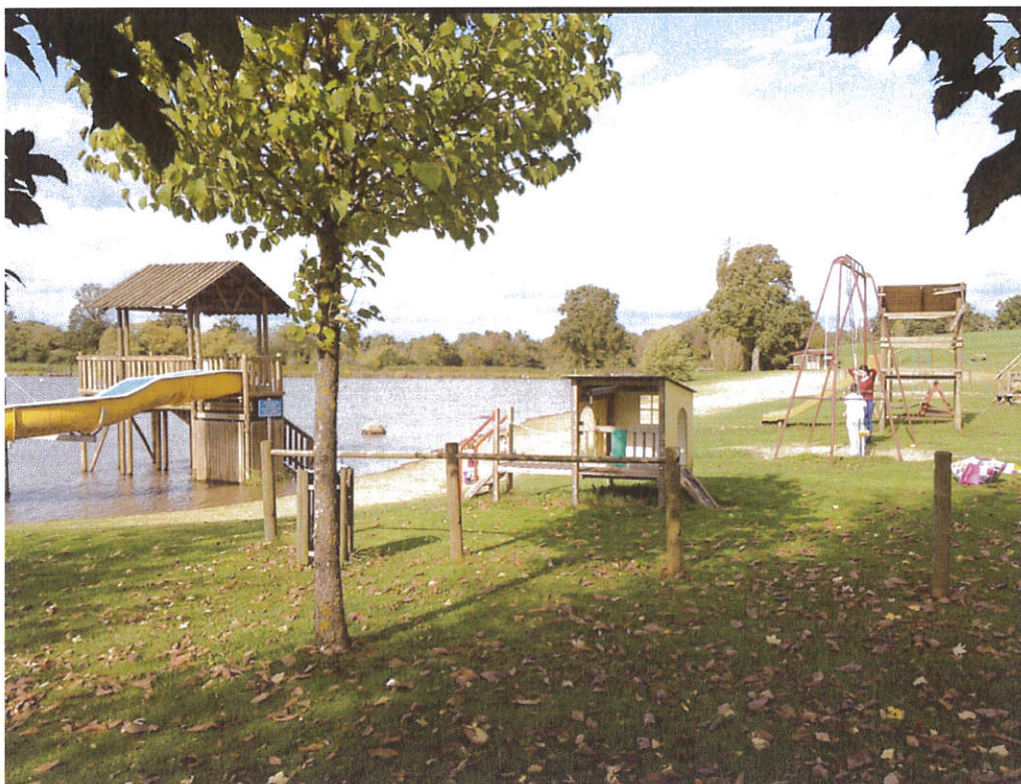
Image n°2

| Localisation des points de prélèvements du contrôle sanitaire | Cf. image n°2 |

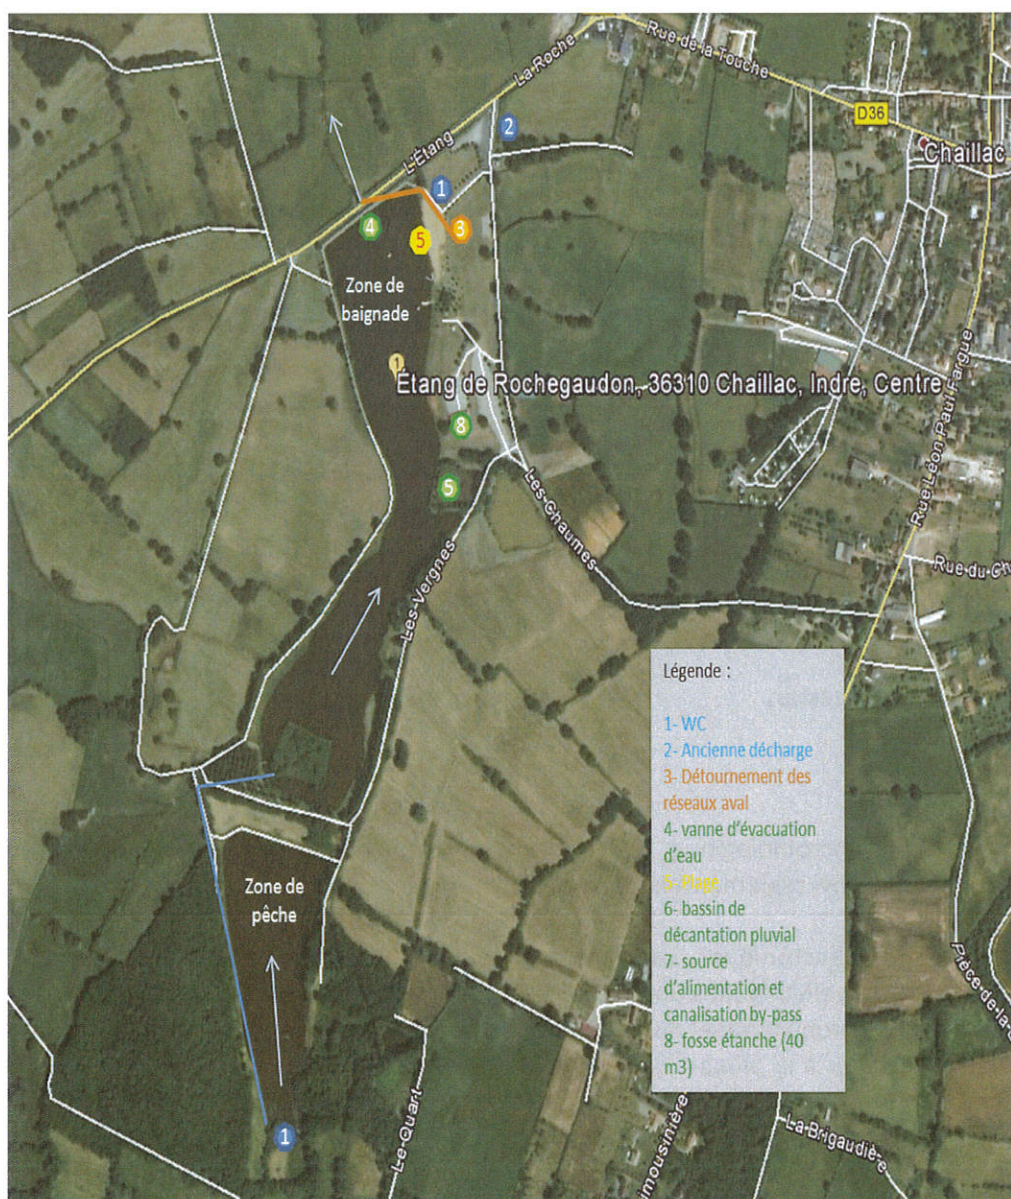
*Schéma des ouvrages et outils de gestion de l'étang de Rochegaudon*

- Bassin de décantation en amont de la baignade (voir schéma ci-après)
- Fosse étanche pour les douches
- Eaux de ruissellement déviées en aval de la baignade
- Bourg non collecté dans le même Bassin versant
- Existence de sources qui alimente l'étang en amont de l'étang
- Capacité d'intervention dans le plan d'eau par soutirage (voir schéma ci-après)
- Nouveaux sanitaires rejetés en aval de la baignade

Pour maîtriser le risque « cyanobactéries » le plan d'eau dispose d'atouts structurels qui sont susceptibles d'influencer le comportement de la masse d'eau et par voie de conséquence : la bactériologie et dans une moindre mesure le comportement des cyanobactéries, la gestion de la microflore étant plus complexe.
