## COMMUNE DE LUCAY LE MÂLE

Profil de baignade de type I

Etang de la Foulquetière

Février 2012  
Caroline ROUSSELET  
Agence de Chartres

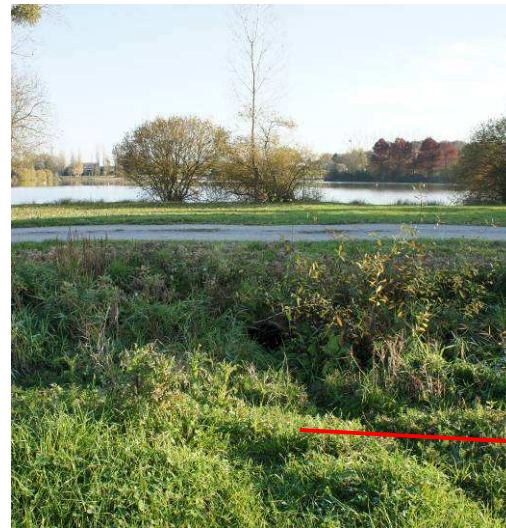
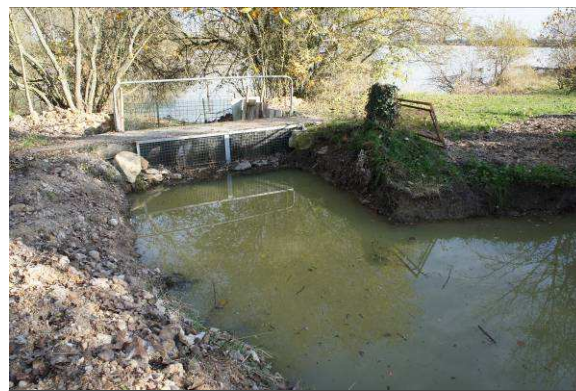
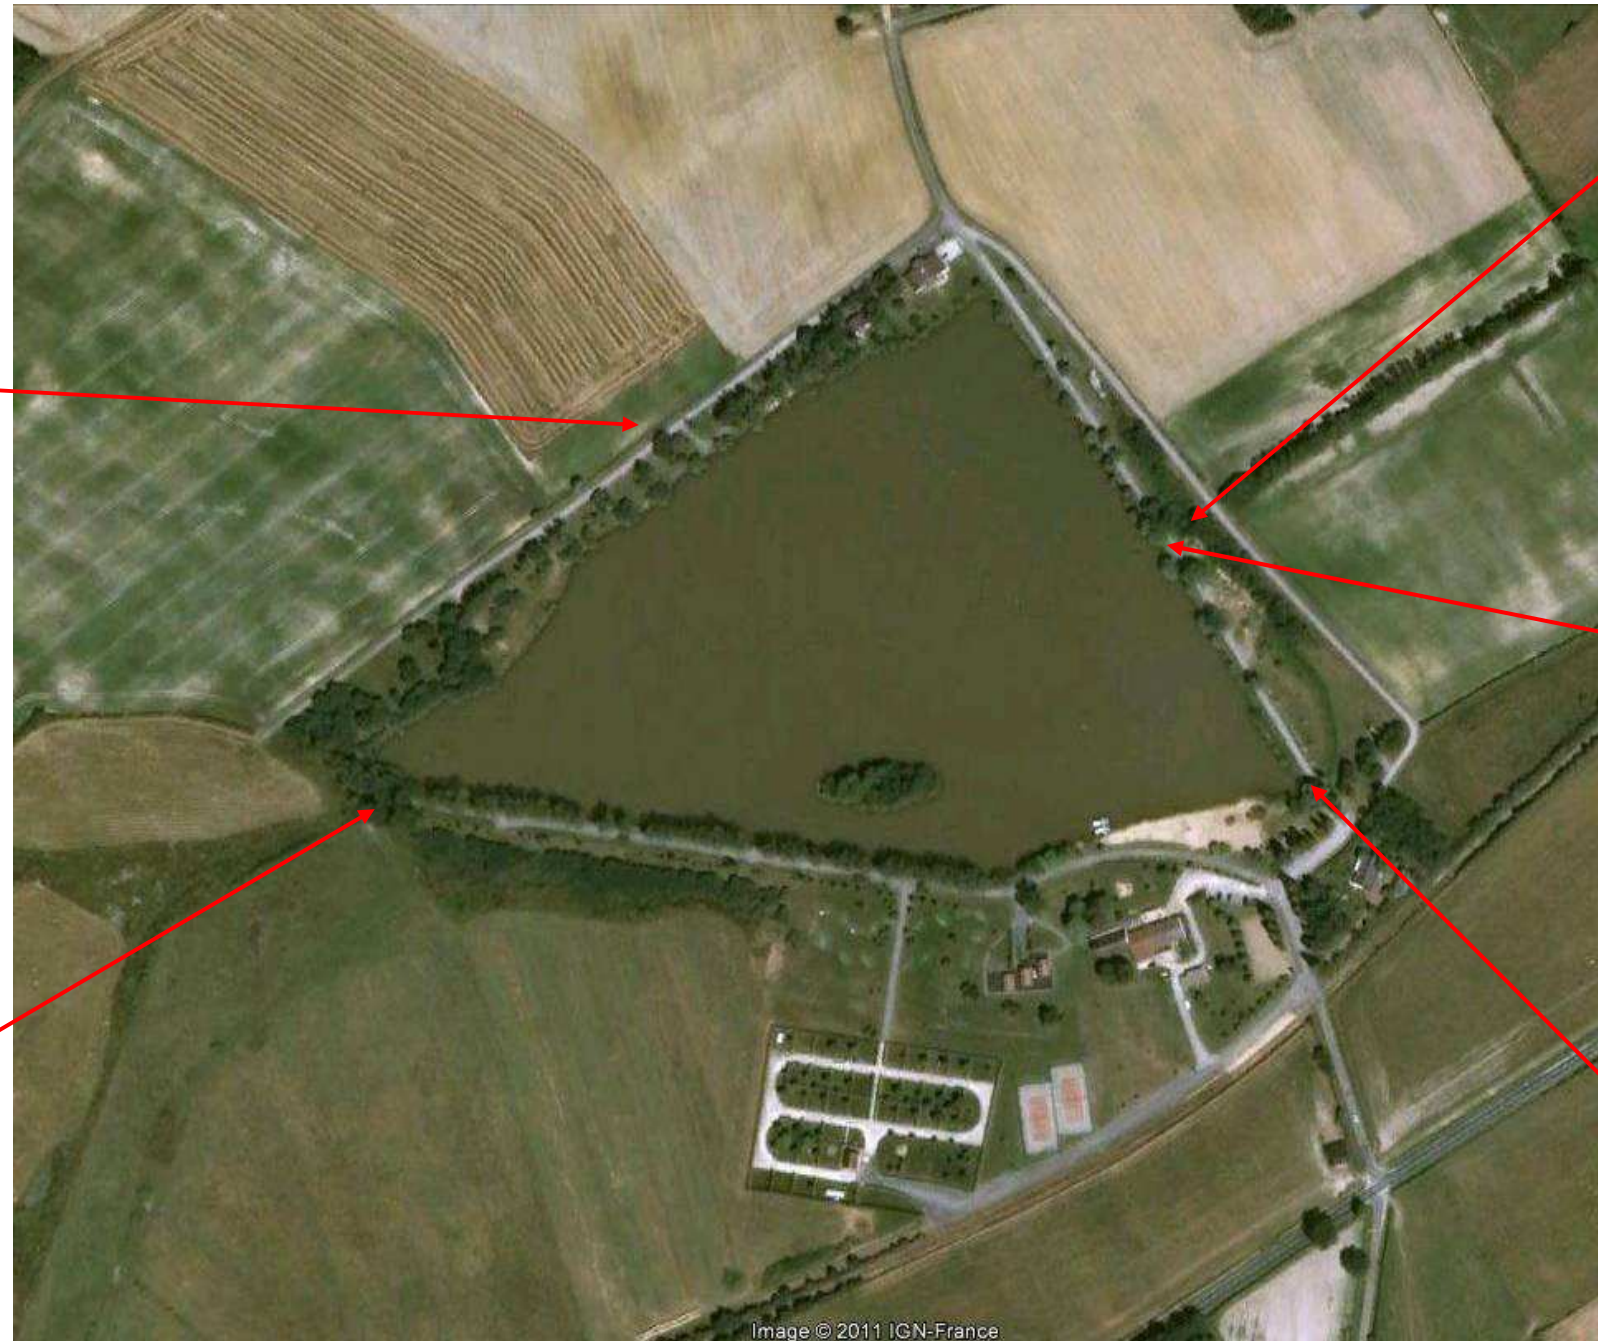
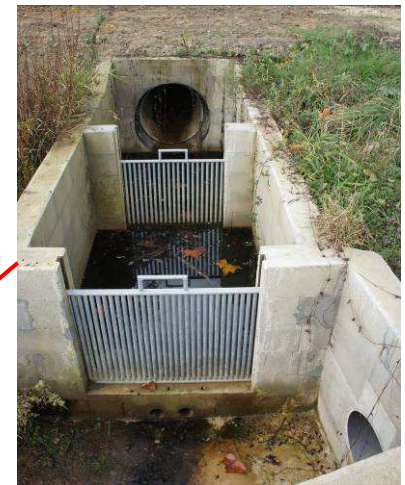
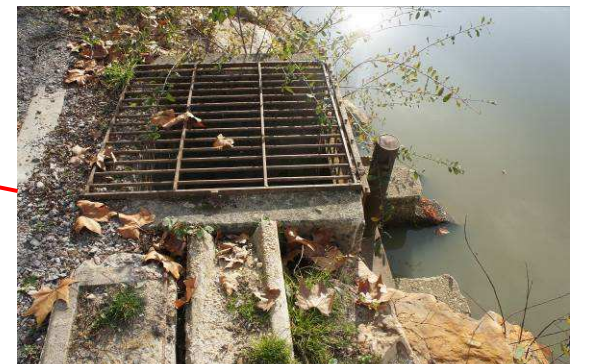
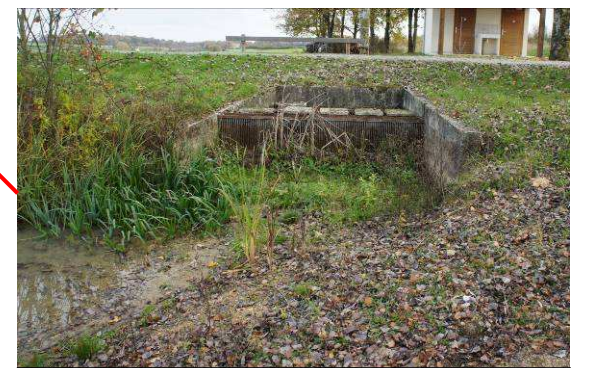
Figure 4 : Fonctionnement de l'étang

L'étang de la Foulquetière est une retenue d'eau constituée grâce à une digue située sur le ruisseau de Richepot.

L'étang est alimenté par les eaux de ruissellement des prés, champs et bois amont qui sont dirigées par un fossé de « fond de vallée » ainsi que par le trop plein de l'étang en amont. Ce fossé aboutit au lieu d'alimentation principal de l'étang (Voir Figure 4).

Une alimentation secondaire existe au Nord de l'étang. Il s'agit d'une buse collectant les eaux de ruissellement des champs au Nord et dirigeant les eaux vers l'étang.

L'étang dispose d'un trop plein rejetant les eaux vers le ruisseau de Richepot.

Au milieu de la digue, se trouve également une vanne de vidange de l'étang. La dernière vidange de l'étang a été effectuée en Novembre 2010.

Alimentation secondaire : buse de collecte des eaux de ruissellement des champs vers l'étang

Alimentation principale de l'étang

Exutoire de vidange

Vanne de vidange située en milieu de digue

Trop plein de l'étang

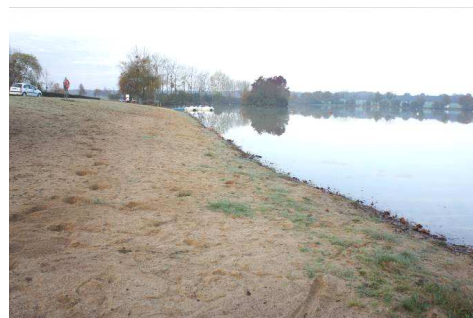
La zone de baignade de l'étang de la Foulquetière s'étend sur environ 85 m de longueur sur une largeur variant de 5 à 25 m. Il s'agit d'une plage artificielle composée de sable importé. Les chiens sont autorisés sur la plage mais doivent être tenus en laisse.

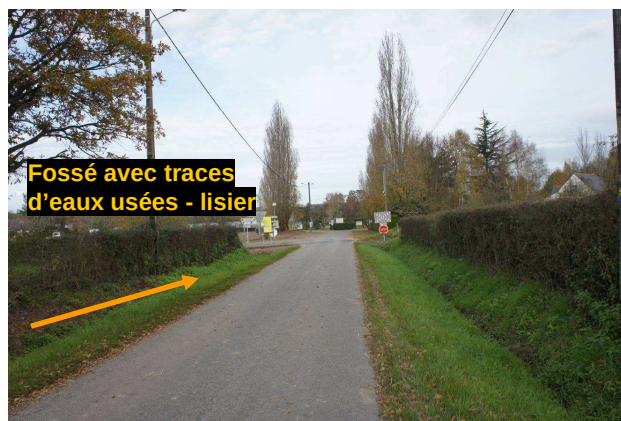
Néanmoins, au niveau des fossés, en entré du site de l'étang de la Foulquetière, il a été constaté des traces (odeurs et visuelles) de rejet d'eau usées ou de lisier directement dans les fossés d'eau pluviale.

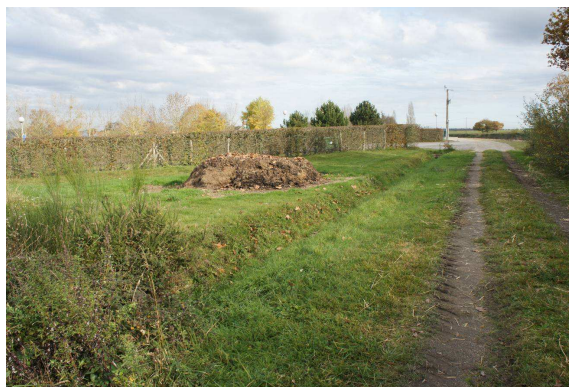
**- 4 -** Il y a un stockage de fumier directement sur sol dans un pré à proximité de l'étang.
