# Elaboration du profil de baignade du lac du Marandan

## Rapport

DSU 42430Z

MAI 2015

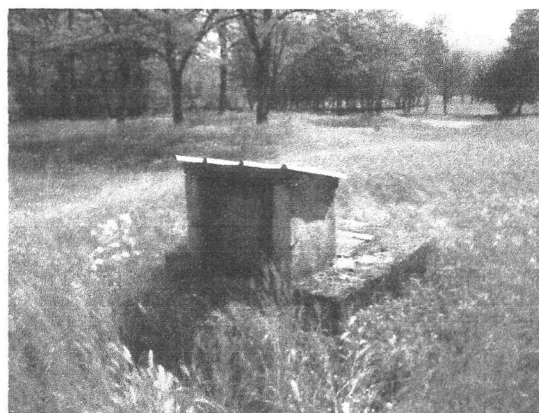
Figure 2 : Point de pompage pour l'alimentation du lac du Marandan par l'eau de la nappe

Le lac du Marandan est un lac artificiel. Il est alimenté par l'eau de la nappe phréatique via un point de pompage situé à l'extérieur du site (figure ci-contre), que le gestionnaire de la base de loisirs met en route à partir de la mi-mars et ce, 24h/24h jusqu'à la fin de la saison touristique (mi-septembre).

Néanmoins, l'un des parkings de la base de loisirs se situe à proximité immédiate du point de captage de l'eau servant à alimenter le lac. On ne peut, par conséquent, écarter un risque de pollution depuis cette aire vers le point de pompage (ruissellement d'eau de pluie sur les véhicules, fuite d'huile ou d'essence, etc...).

L'un des parkings de la base de loisirs se situe à proximité immédiate du point de captage de l'eau servant à alimenter le lac. Un risque de pollution existe depuis cette aire vers le point de pompage (ruissellement d'eau de pluie sur les véhicules, fuite d'huile ou d'essence, etc...).

- Détermination du périmètre de protection du captage par un hydrogéologue agréé ;
- Déplacement de la zone de parking actuelle en dehors du périmètre de protection ainsi défini ou, à défaut, déplacement du point de captage ;
- Sécurisation du site de pompage : mise en place d'un grillage périphérique, remplacement de l'armoire de commande vétuste et du système de fermeture, etc...

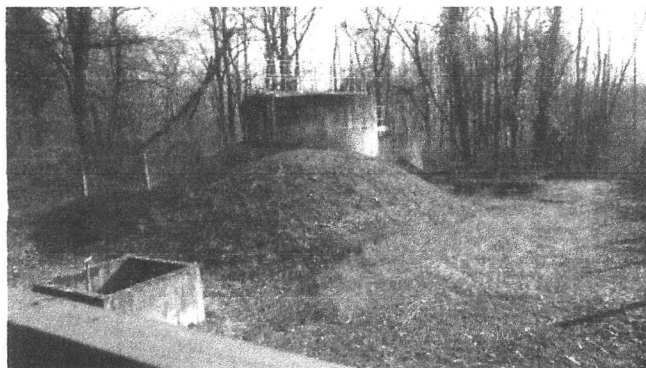
Figure 6 : Station d'épuration de la base de loisirs

Ses caractéristiques sont les suivantes :

- Capacité : 300 EH
- Volume journalier : 60 m<sup>3</sup>/j
- Charge journalière : 16 kg DBO<sub>5</sub>/j

- Les deux stations de relevage sont structurellement en état mais leurs équipements sont hors service (marche manuelle forcée) ;
- Le génie civil de la station d'épuration est en bon état ;
- Les équipements de la station d'épuration sont très dégradés et non fonctionnels.

L'utilisation saisonnière pose problème pour la station d'épuration en termes de durabilité du matériel et en termes de qualité de traitement. En effet, la rupture du cycle lors de la période hivernale et la durée de remise en route sont inadaptées avec la technologie de la station d'épuration.

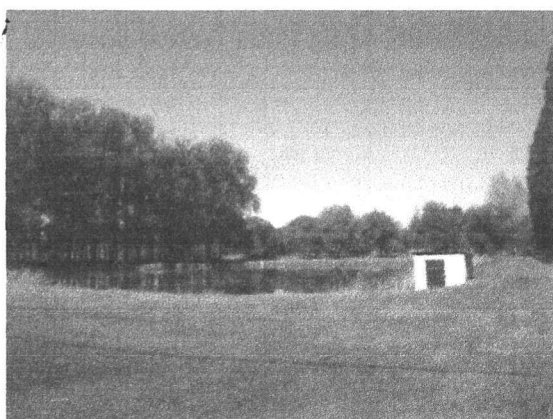
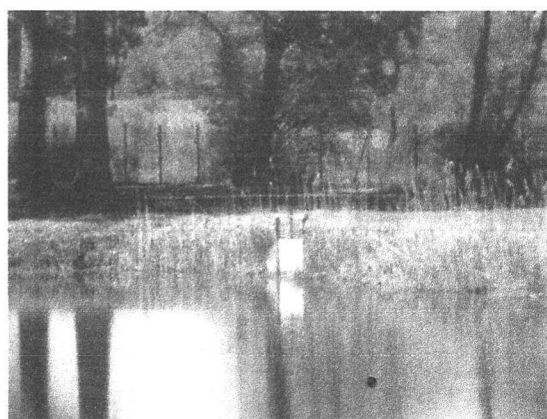
Figure 20 : Etang privé et vannage

L'étang privé, enserré entre la zone de canoë et la zone de pêche, dispose à priori d'une connexion avec le lac du Marandan (Fig. 3) par l'intermédiaire d'un vannage (Fig. 20).

Ainsi, un risque de transfert de pollution de l'étang (en cas de contamination de celui-ci) vers le lac du Marandan existe, de manière directe (connexion via le vannage) ou indirecte (connexion via la nappe). Le gestionnaire de la base de loisirs a d'ailleurs remarqué qu'en 2010, lors d'un épisode de sécheresse particulièrement prononcé, une baisse du niveau de l'étang privé avait entraîné une baisse du niveau du lac du Marandan.
