## PROFIL DE BAIGNADE

### PLAGE DU PONTON - COMMUNE DE AUREILHAN

version du 27/08/2024 (révision complète) – **Non validé**  
version initiale du 01/09/2010

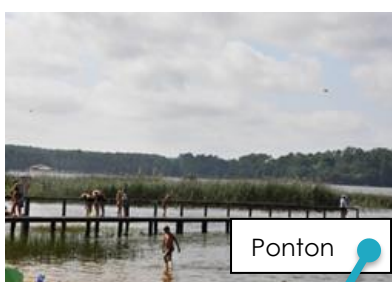
Ponton

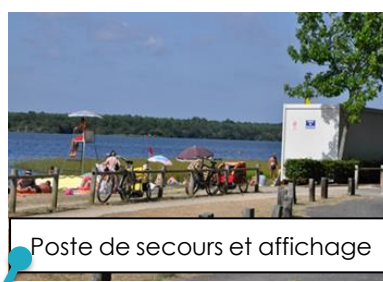
Poste de secours et affichage

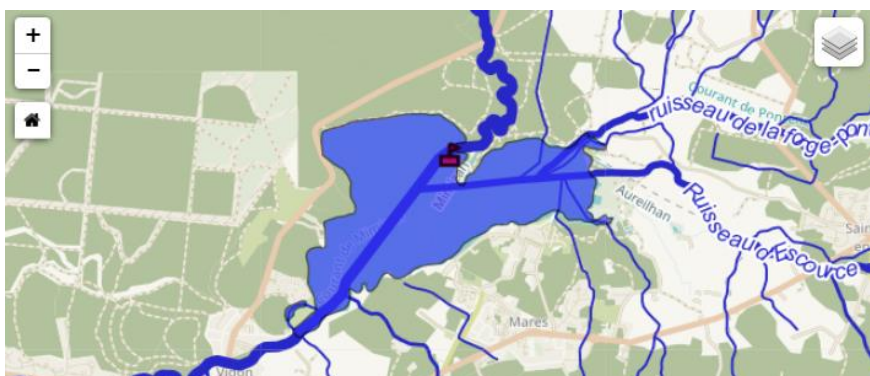
Station de mesure ayant permis de qualifier l'état : S32-4003 - Etang d'Aureilhan (suivie depuis 2007 dans le cadre du réseau de contrôle de surveillance des plans d'eau et du réseau de contrôle opérationnel). La station est localisée sur la carte ci-dessous :

Carte 4 | Station de mesure - Etang d'Aureilhan

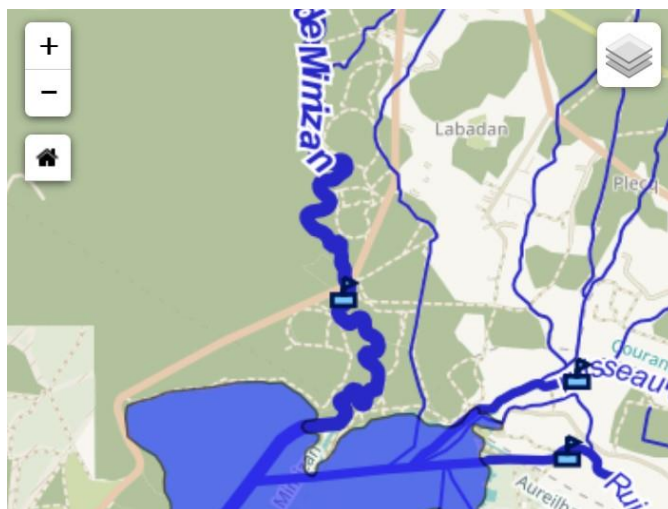
Station de mesure ayant permis de qualifier l'état : 05192155 – Le Courant de Mimizan au niveau de Sainte Eulalie en Born (suivie dans le cadre du RCO SDAGE 2016-2021). La station est localisée sur la carte ci-dessous :

**Carte 5 | Station de mesure – Courant de Mimizan au niveau de Sainte Eulalie en Born**

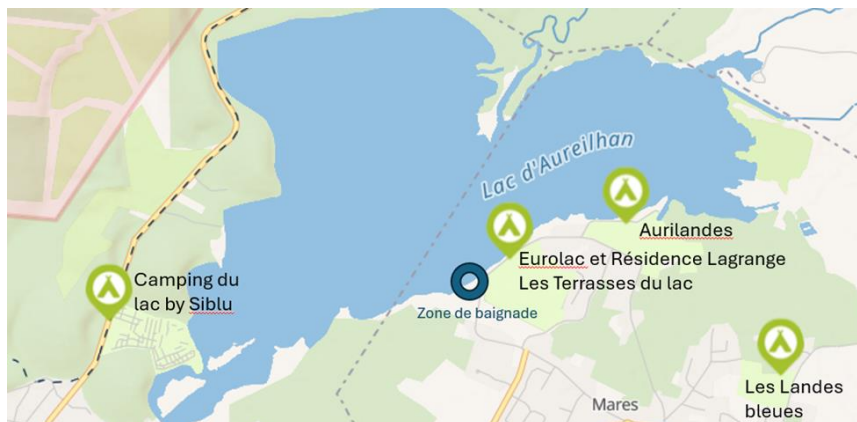
- **Camping Eurolac (capacité de 1620 personnes)**
- **Camping Aurilandes (capacité de 440 personnes)**
- Camping Les Landes Bleues (capacité de 196 personnes)

De plus il existe une résidence de tourisme (Lagrange les Terrasses du lac - 222 lits), et un camping sur la commune de Mimizan donnant sur les berges de l'étang d'Aureilhan (camping du lac by Siblu - 1377 personnes).

**Carte 7 | Les hébergements à proximité de la zone de baignade**

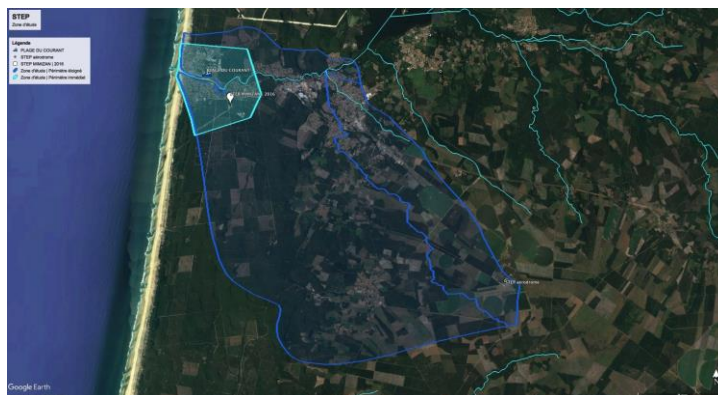
En effet, la station de Mimizan est très performante au vu des rendements épuratoires des dernières années et malgré quelques dépassements hydrauliques enregistrés ces dernières années, la station d'épuration de Mimizan fonctionne bien et est conforme.

En 2023, deux dispositifs de dégrillage en parallèle ont été installés permettant de fiabiliser la filière de pré-traitement.

Carte 1 : Localisation de la STEP de Mimizan

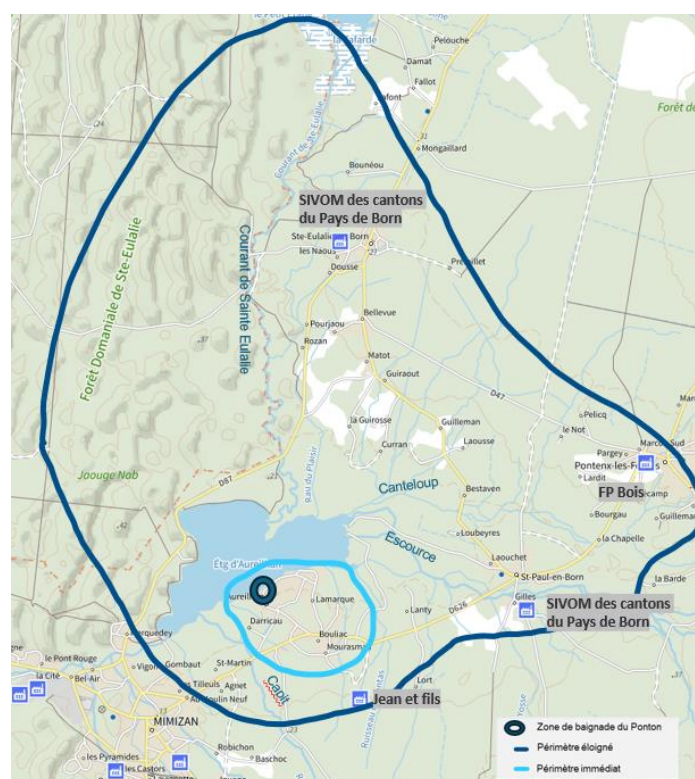
Carte 13 | ICPE présentes dans la zone d'étude

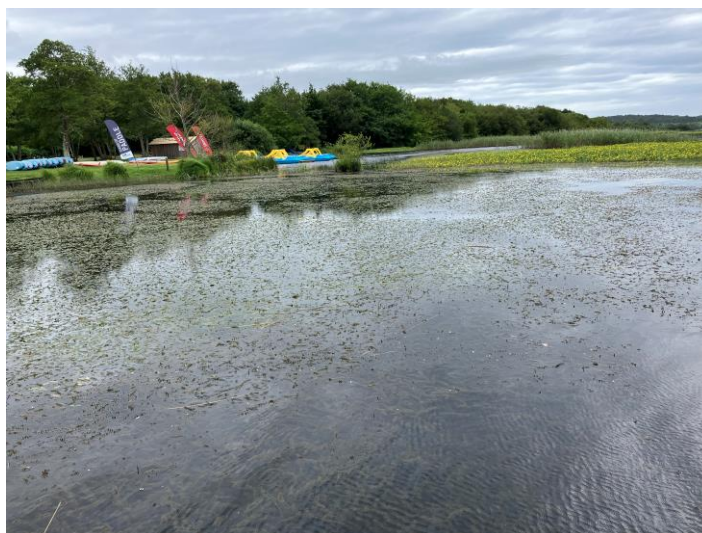
Photo 6 | Développement de plantes aquatiques de l'autre côté du ponton

A noter qu'à proximité de la zone de baignade, de l'autre côté du ponton se développent des plantes aquatiques qui ont tendance à s'étendre de plus en plus sous le ponton et vers la zone de baignade. Il s'agit du Lagarosiphon. La plante ne présente pas de risque connu pour la santé humaine.
