## PROFIL DE BAINNADE

### PLAGE DU COURANT - COMMUNE DE MIMIZAN

version du 07/12/2023 (révision complète)  
version initiale du 14/02/2012

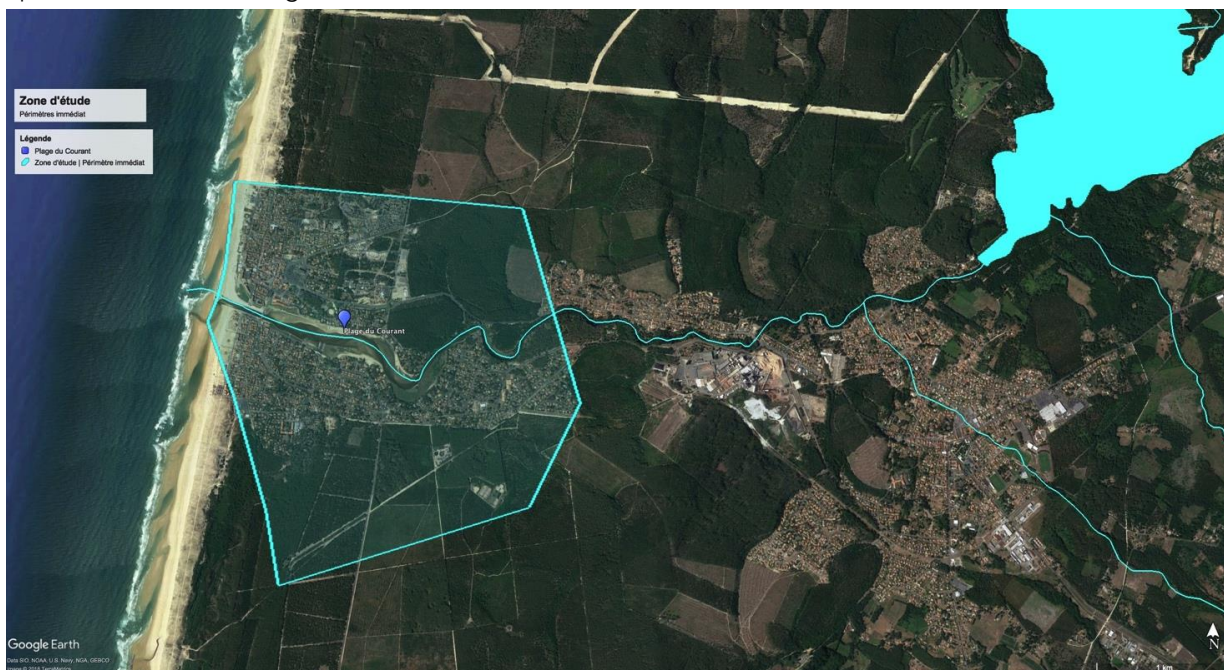
Carte 2 : Zone d'étude | Périmètre immédiat

La plage du Courant se situe sur le cours d'eau « Courant de Mimizan ». La zone d'étude considère un périmètre immédiat tracé en fonction de la topographie du site et de la présence d'exutoires (ruisseau, estuaire, canalisation) pouvant avoir une incidence sur la qualité microbologique des eaux de baignade dans un rayon de 500 m des limites

du bassin versant. Par ailleurs, un périmètre éloigné a été défini au regard de l'influence potentielle du bassin versant sur la qualité des eaux de baignade.

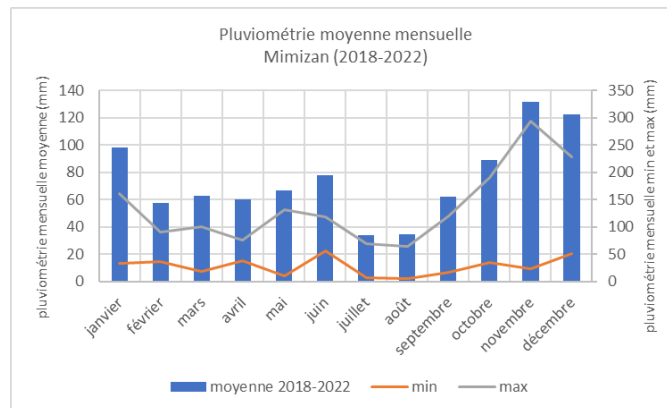
Illustration 1 | Moyenne des cumuls mensuels de précipitation

Les mois de novembre, décembre et janvier sont les plus pluvieux avec des cumuls proches ou supérieurs à 100 mm par mois.

On observe que les cumuls de pluviométrie sont les plus faibles en juillet et août autour de 34 mm en moyenne sur la période 2018 – 2022.

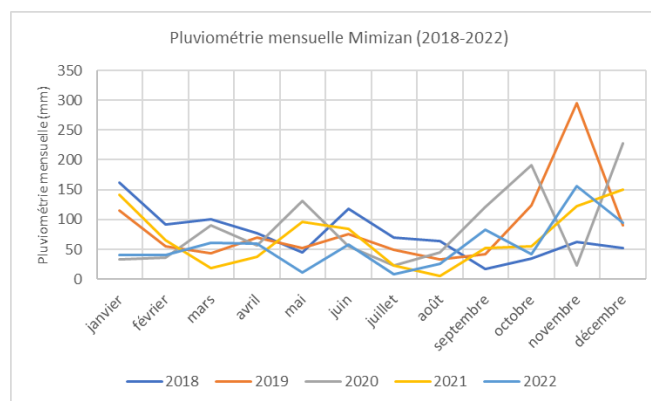
Illustration 2 | Précipitations annuelles 2018 – 2022

Le graphique ci-dessous reprend le détail par année de la pluviométrie mensuelle entre 2018 et 2022.

Nous retrouvons sur cette période une pluviométrie estivale globalement moins importante (inférieure à 50 mm de pluie mensuelle) que le reste de l'année. Il est à noter que les mois de mai/juin et septembre/octobre peuvent être selon les années assez pluvieux.

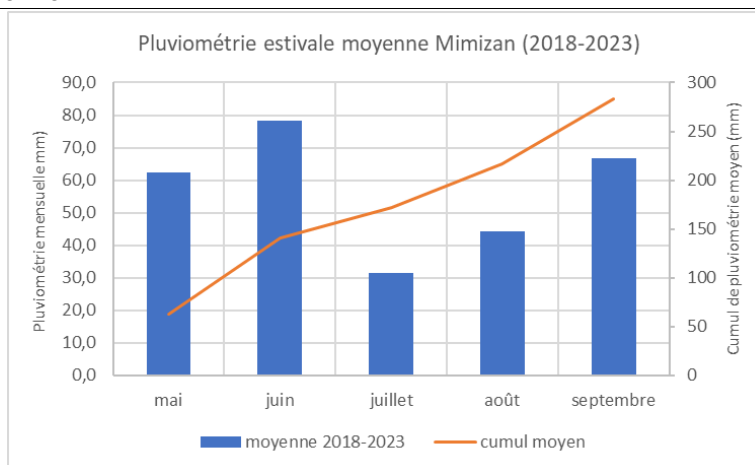
**Illustration 4 | Pluviométrie estivale moyenne | 2018-2023**

On observe sur la période 2018 - 2023, que la pluviométrie est plus importante en juin, puis en septembre et en mai. Les mois de juillet et août sont les moins pluvieux de la saison estivale.

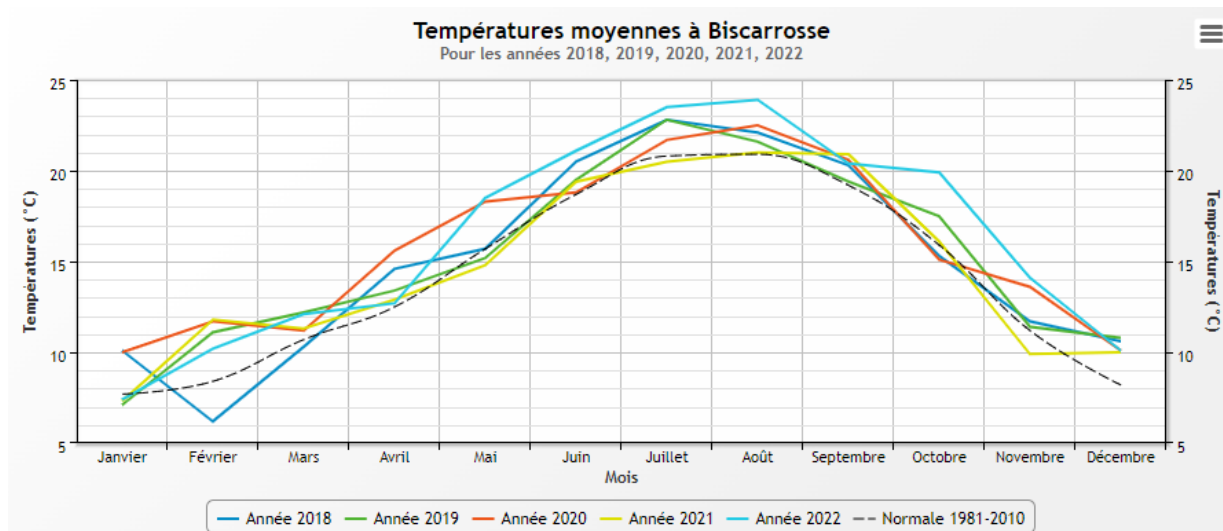
Illustration 8 | Températures moyennes à Biscarrosse (2018-2022)

D'après InfoClimat.fr (station de Biscarrosse), sur la période 2018-2022, les températures maximales moyennes les plus élevées se rencontrent aux mois de juillet et août, avec des températures supérieures à 20°C. Les années 2018, 2019, 2020 et 2022 ont connu des mois de juillet et août particulièrement chauds, avec des températures moyennes de 1 à 3°C au-dessus de la normale (1981-2010 : température moyenne 20.8°C).

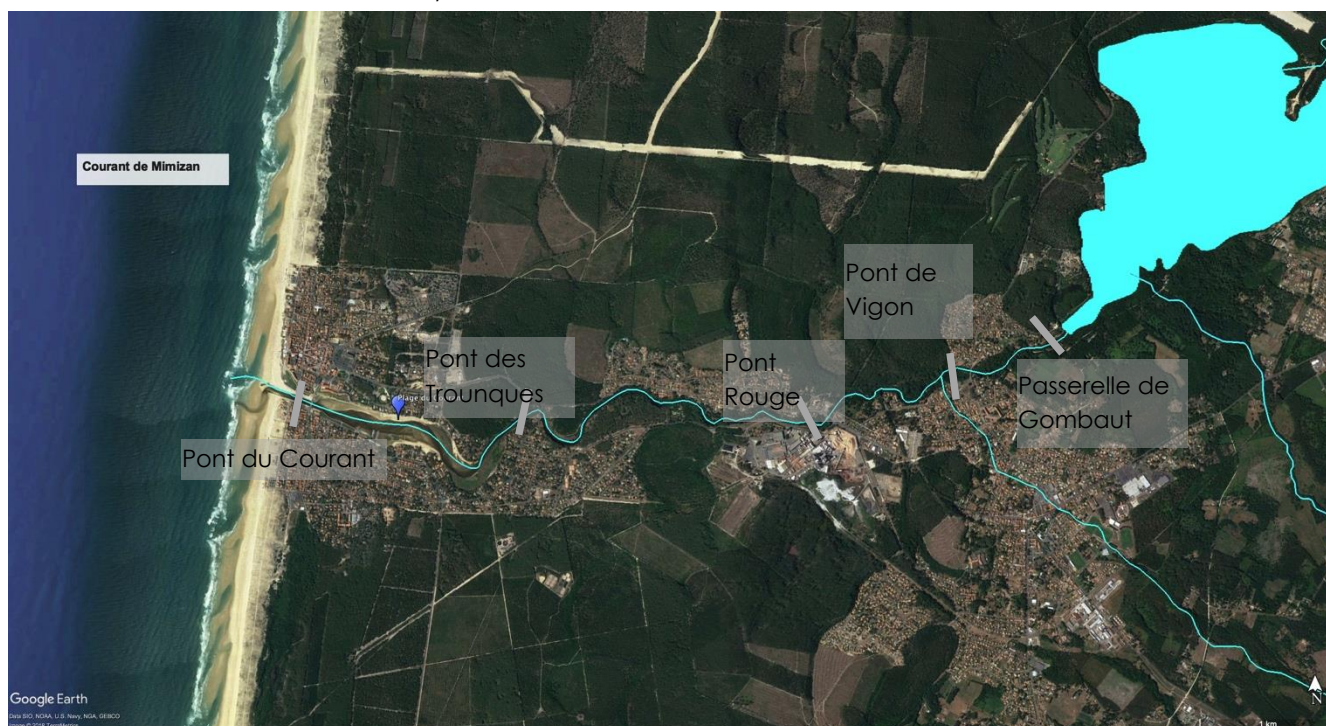
Carte 5 : Courant de Mimizan

Le Courant de Mimizan subit l'influence des marées qui remonte jusqu'à 5 km en amont de l'embouchure, soit vers le Pont Rouge. Son débit fluctue entre les périodes d'étiage et de crue de 2 à plus de 50 à 70 m³/s (crue de 1988). Le module annuel est de l'ordre de 13 m³/s.

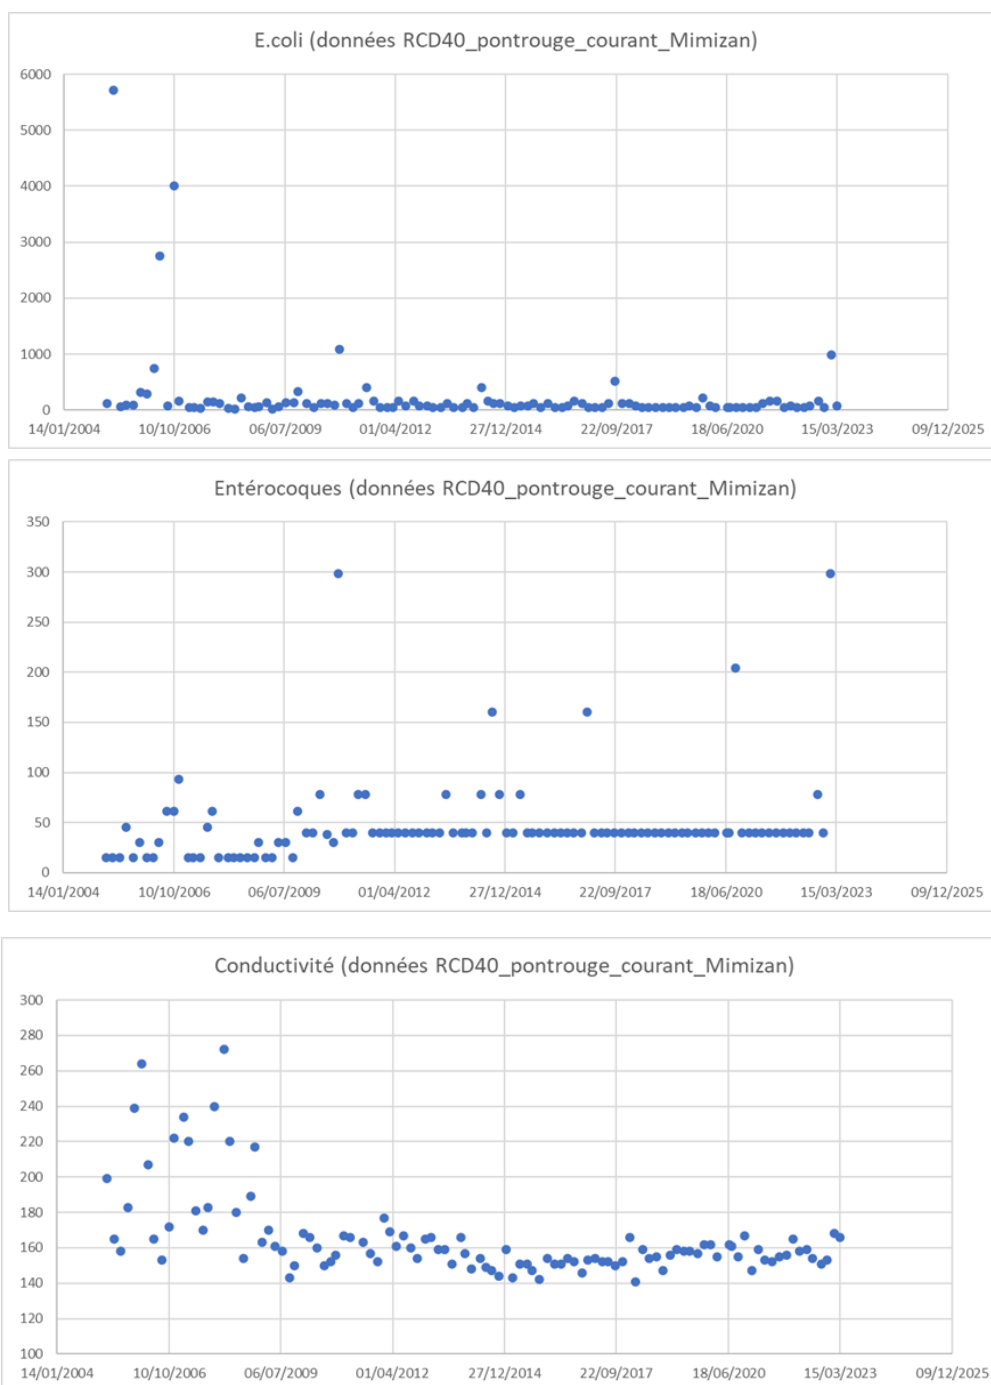
Illustration 11 | Données de la station du RCD40

La chronique de conductivité permet simplement de montrer que les prélèvements ont été réalisés dans des conditions de marée basse sans influence des eaux salées avec des conductivités autour de 160  $\mu\text{S}/\text{cm}$  à partir de 2009. Sur les premières années de suivi, la conductivité était plus variable entre 160 et 280  $\mu\text{S}/\text{cm}$  pouvant indiquer une influence d'eau salée.

La chronique de données du paramètre E.coli indique quelques dégradations en particulier sur les années 2005 et 2006. Le reste du pool de données reste inférieur ou égal au seuil de conformité de qualité des eaux de baignade (1000 E.coli/100 ml).

Pour le paramètre Entérocoques, on note quelques résultats supérieurs au « bruit de fond » mais qui restent inférieurs au seuil de conformité de qualité des eaux de baignade (370 Entéro/100 ml).

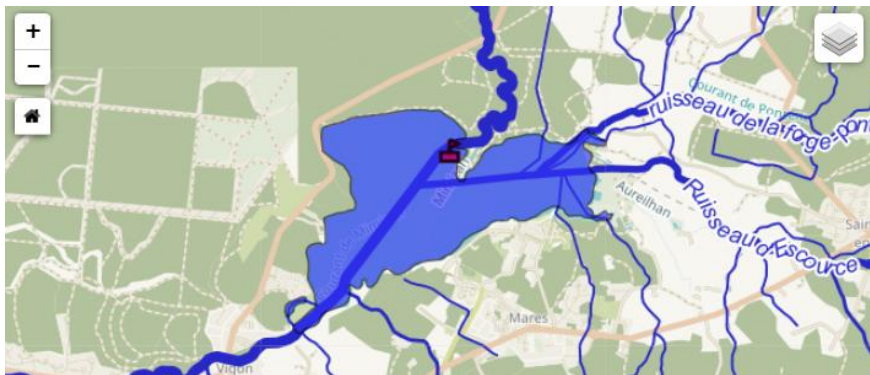
Carte 7 : Station de mesure - Etang d'Aureilhan

Station de mesure ayant permis de qualifier l'état : S32-4003 - Etang d'Aureilhan (suivie depuis 2007 dans le cadre du réseau de contrôle de surveillance des plans d'eau et du réseau de contrôle opérationnel). La station est localisée sur la carte ci-dessous :

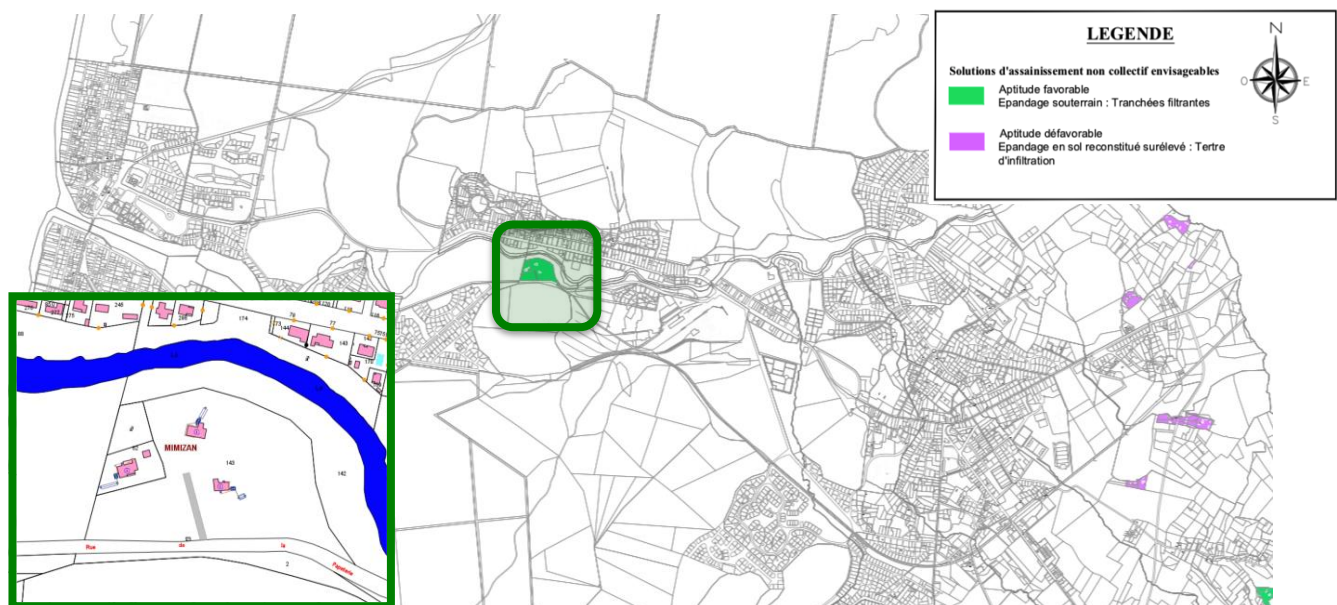
Carte 12 : Zones d'ANC à proximité du Courant de Mimizan

La carte ci-après montre les secteurs en ANC et leur aptitude (en vert) ou non (violet) à l'épandage sous-terrain.

Il existe un secteur en ANC à proximité du Courant de Mimizan et en dehors de la zone du périmètre immédiat. Il s'agit de 3 épandages situés Allée des sources, conçus en 2009 qui étaient conformes lors de la conception.

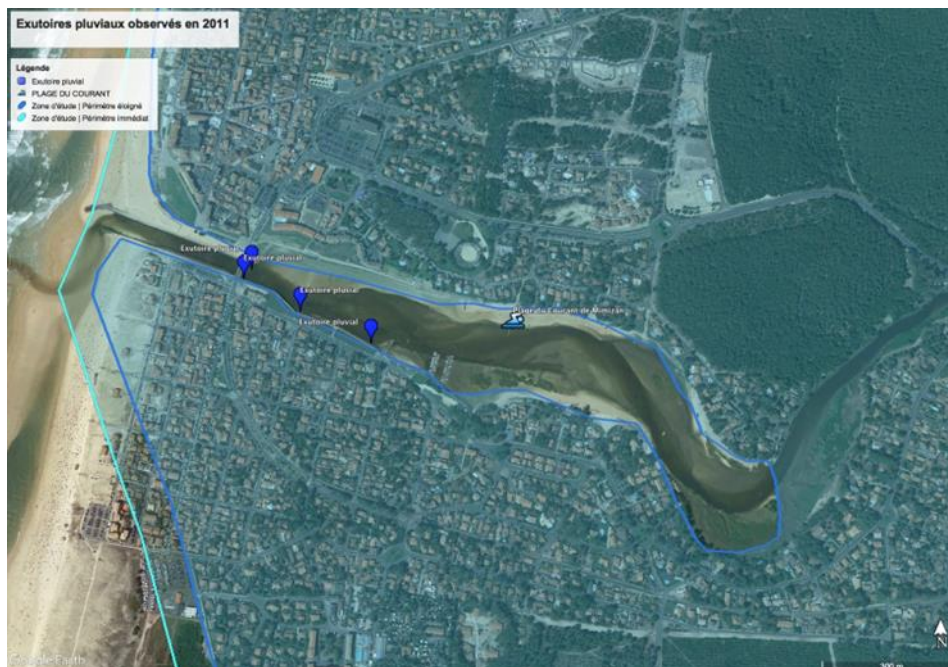
Carte 13 : Exutoires pluviaux EP

- En rive droite, en amont immédiat du pont du Courant, un exutoire de diamètre 1000.
- En rive gauche, 3 exutoires en amont du pont du Courant de diamètres 400, 500 et 300.

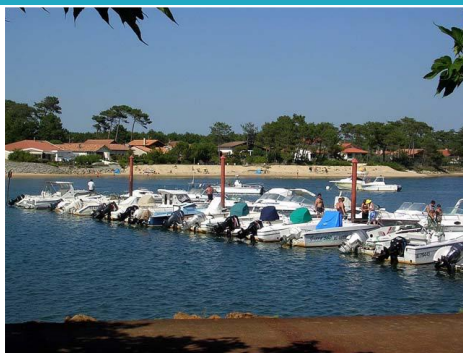
Photo 4 | Port de Mimizan

Le Port de plaisance de Mimizan compte deux pontons et environ 60 bateaux. Ces bateaux ne sont pas habités et ne sont utilisés que pour la pêche en mer.

Ainsi, le port de plaisance de Mimizan présente un risque microbiologique négligeable.

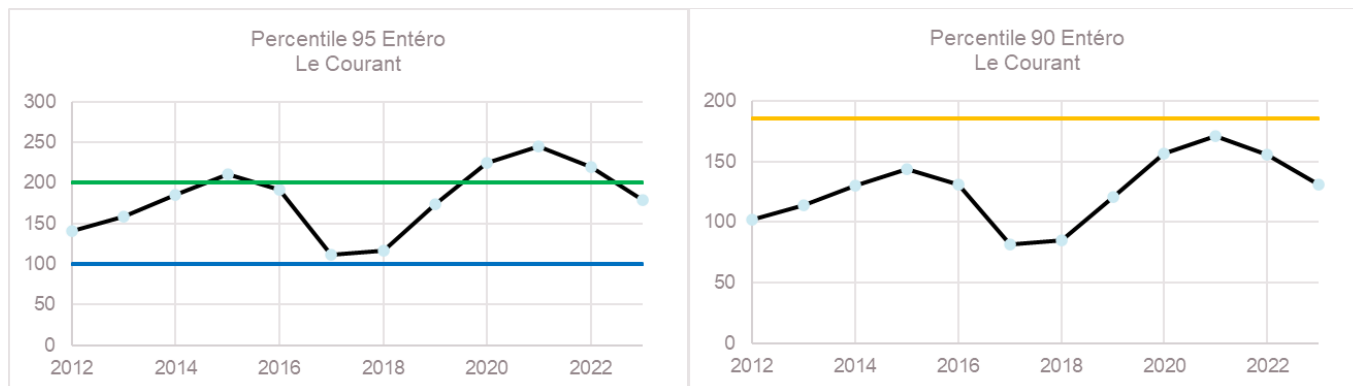
La tendance reste à confirmer la saison prochaine en particulier sur le paramètre Entérocoques dont le maintien du percentile 95 semble plus fragile (P95 = 178.53 pour un seuil à 200).
