## Profil de baignade

Plages du Caton et du Pavillon, commune de Sanguinet

● version du 29/08/2014  
version initiale 08/06/2010

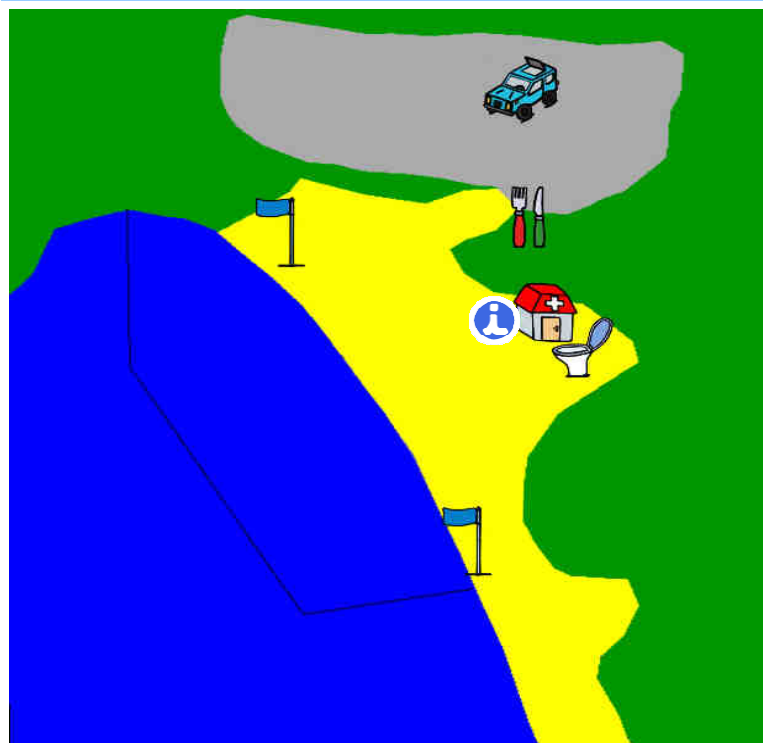
Schématisation de l'aménagement de la zone de baignade

- Poste de secours

- Zone de surveillance

- Point information

- Parking

- Activités nautiques

- Commerce

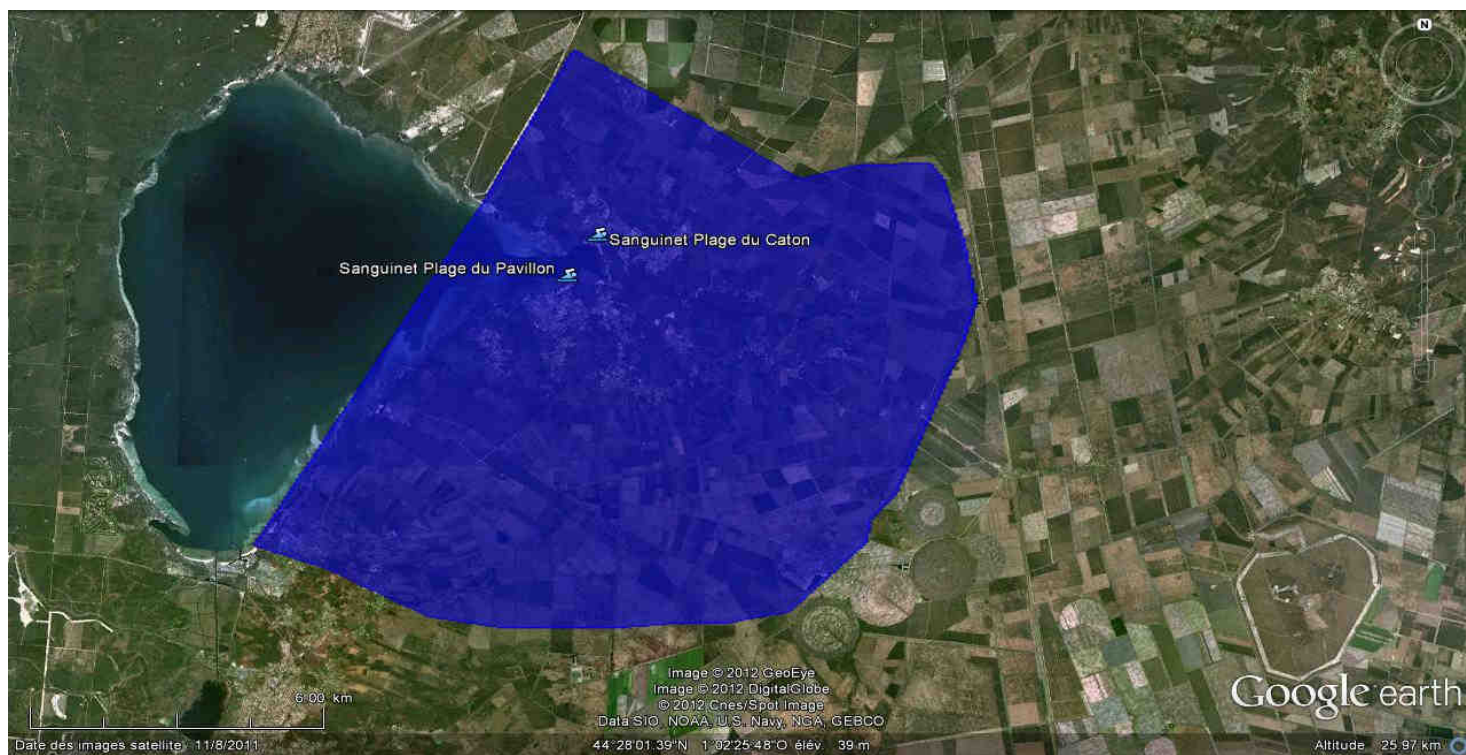
Carte représentant la zone d'étude

L'étendue de la zone d'étude est essentiellement régie par l'emprise des bassins versant des cours d'eaux et crastes se déversant à proximité des zones de baignade. On trouve dans cette zone d'étude le principal tributaire du lac : La Gourgue. Ci-dessous, la carte représentant la zone d'étude.
