# PROFIL DE BAIGNADE DU PLAN D'EAU DE LA TOUR - COMMUNE DE LA CHAISE-DIEU

| <b>TITRE :</b> | Profil baignade du Plan d'eau de la Tour |
| <b>DATE D'EDITION :</b> | Février 2013 |
| <b>STATUT :</b> | Rapport final |

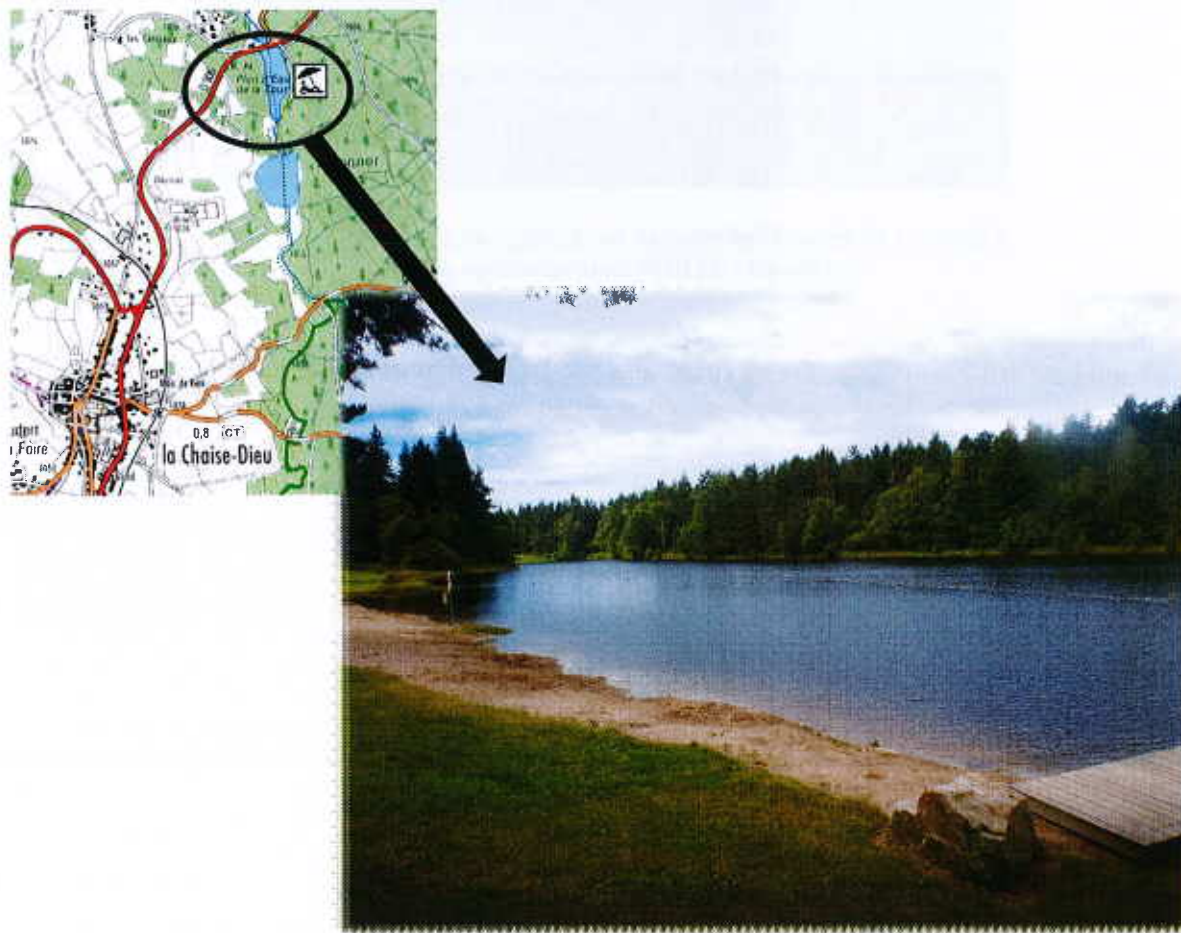
La zone de baignade, délimitée par des lignes d'eau flottantes, est située à l'Est du plan d'eau de la Tour (Figure 1). Son substrat est sableux.

*Figure 1: Localisation de la zone de baignade sur le plan d'eau de la Tour  
(Source : IGN, ARS)*

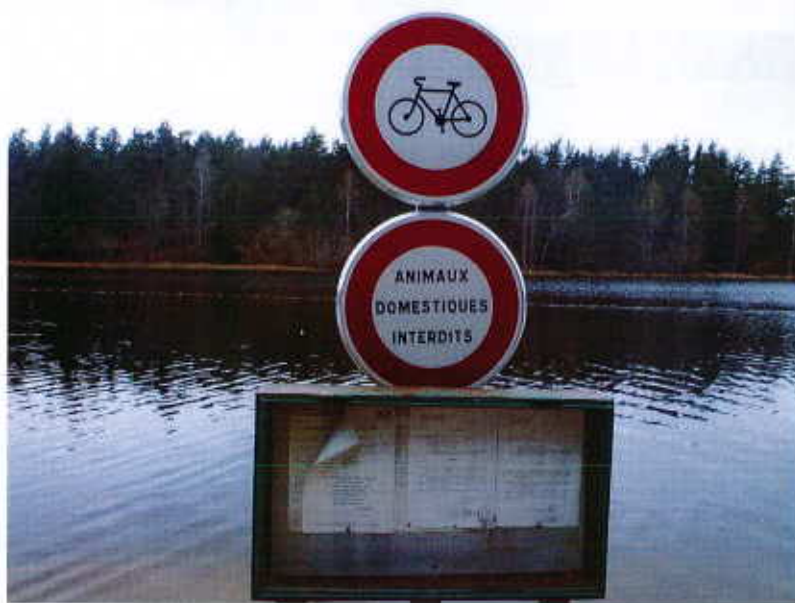
Un panneau d'information est présent sur la plage. Les comptes rendus d'analyse de l'Agence Régionale de Santé y sont affichées ainsi que les arrêtés municipaux interdisant l'accès des animaux et des deux-roues sur la zone de baignade.

*Figure 2 : Panneau d'information sur la plage du plan d'eau de la Tour  
(Source : ATHOS Environnement 2012)*

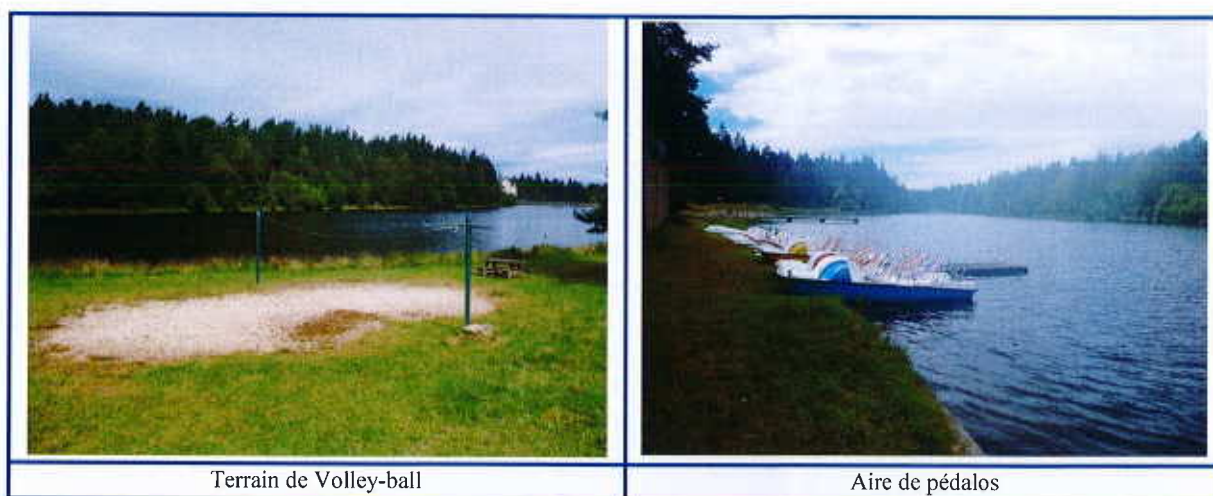
Le plan d'eau de la Tour offre la possibilité de se baigner (uniquement dans la zone délimitée), de pêcher et de faire du pédalo. Un village vacances ainsi qu'un camping constituent des points d'accueil pour les usagers. Une aire de pique-nique et un terrain de volley-ball ont été aménagés autour de la zone de baignade.

*Figure 3 : Photographies des différents aménagements autour du plan d'eau (Source : ATHOS Environnement 2012)*

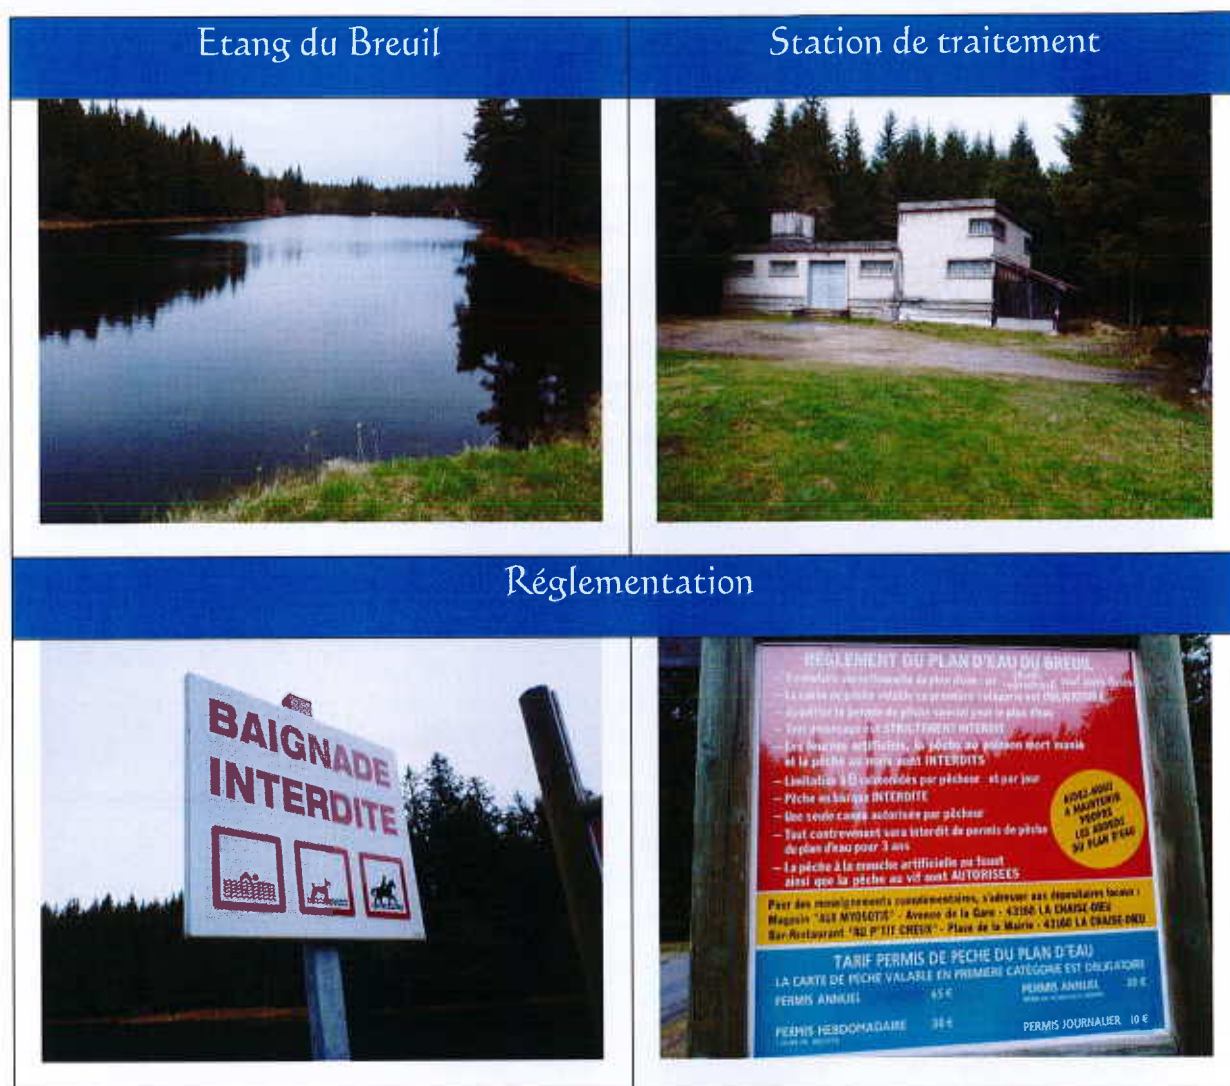
- ✓ **L'étang du Breuil**, premier des trois plans d'eau, occupe une superficie de 2,3 hectares pour un volume de 30 000 m<sup>3</sup> maximum. Il a été mis en eau dans les années cinquante. Seule la pêche y est autorisée, le canotage et la baignade sont prohibés. Cet étang est classé en 1<sup>er</sup> catégorie piscicole et la réglementation de la pêche est spécifique. Cet étang est destiné à l'alimentation en eau potable de la commune de la Chaise-Dieu. Une station de traitement de l'eau, construite en 1954, est présente à l'aval immédiat de la digue (Figure 12).

Figure 12 : Illustration des aménagements sur l'étang du Breuil (ATHOS Environnement 2012)

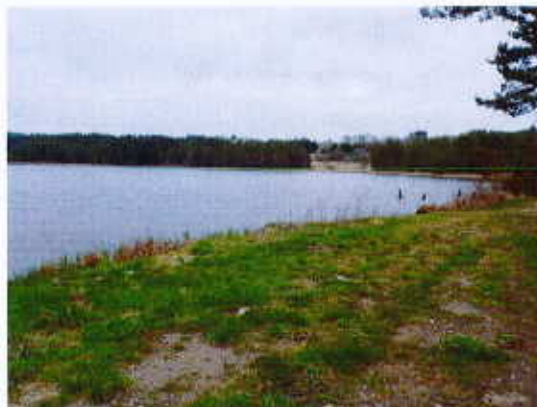
- ✓ **L'étang du Pironnet**, qui occupe une surface de 4 hectares, est situé à l'aval de l'étang du Breuil (Figure 14). Sans existence légale, cet étang a été mis en eau dans l'urgence en 1983 pour stocker l'eau nécessaire à l'arrosage des grumes (tronc d'arbre avec écorces dont l'arrosage permet de conserver la qualité sur des périodes plus ou moins longues). Aucun règlement spécifique concernant la pêche n'est imposé. Cet étang, d'une faible profondeur (0.9m en moyenne) est progressivement en train de se combler.

Figure 14 : Photographie de l'étang du Pironnet (Source : ATHOS Environnement, 2012)

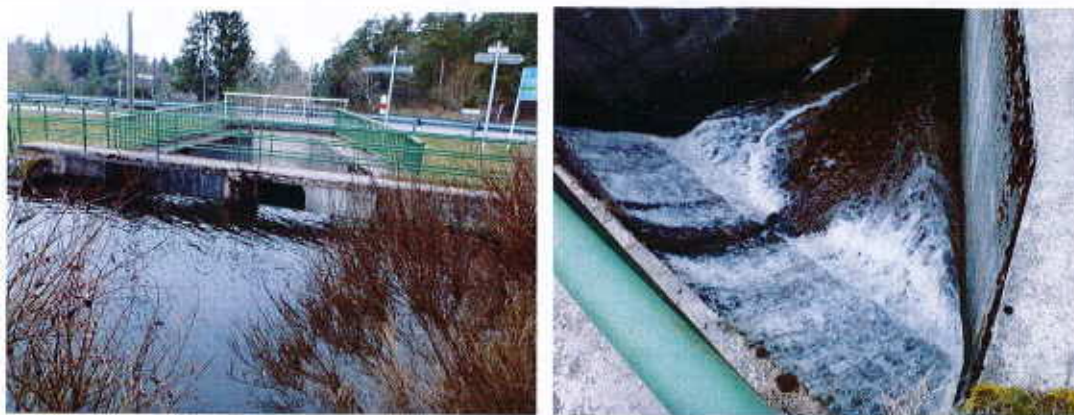
Le plan d'eau est équipé d'un **évacuateur de crue**, situé dans sa partie nord (Figure 23) et d'un **système de vidange**, permettant l'évacuation des eaux par le fond.

Figure 23 : Evacuateur de crue du plan d'eau (Source : ATHOS Environnement, 2012).

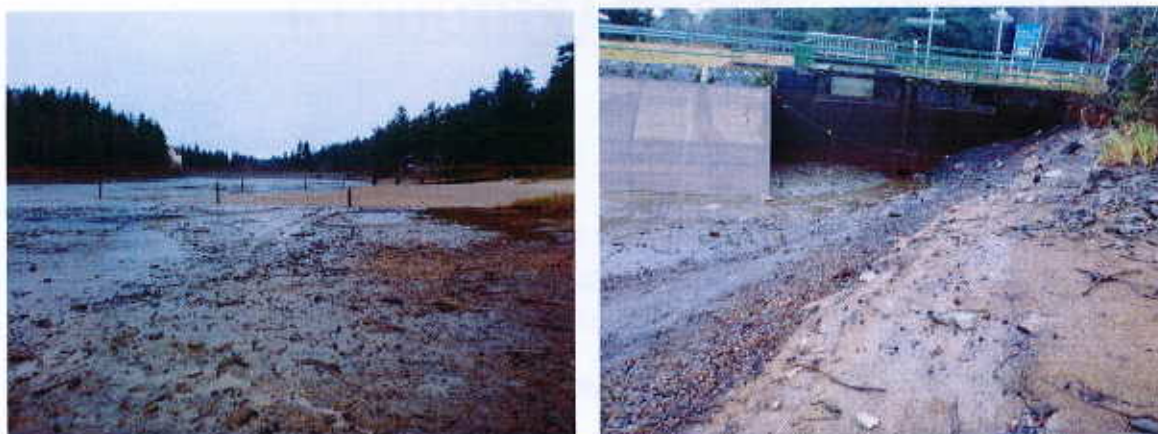
Le plan d'eau de la Tour est **vidangé totalement chaque année** depuis 2000. Des grilles permettent de retenir les poissons, majoritairement des poissons chats, qui sont ensuite envoyés à l'équarrissage. Le plan d'eau reste à **sec** pendant environ 4 mois en période hivernale (Figure 24). **Aucun chaulage ou curage des sédiments n'est réalisé.** La durée de remplissage du plan d'eau est d'en moyenne 3 semaines (en fonction des conditions hydrauliques).

Figure 24 : Photographies de la vidange du plan d'eau durant l'automne 2012 (Source : ATHOS Environnement)

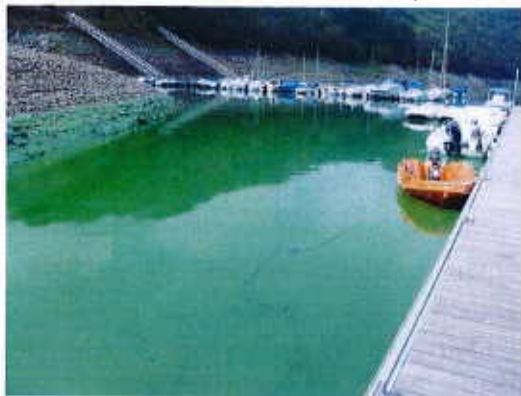
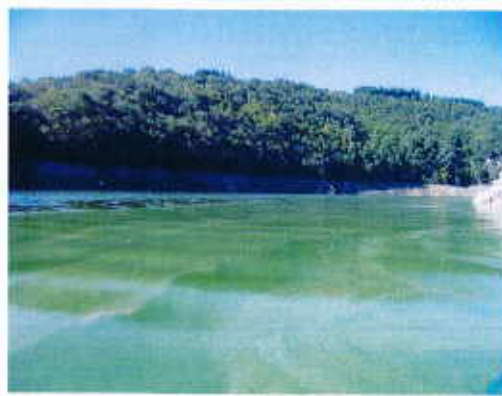
La plupart des cyanobactéries formant des efflorescences sont potentiellement toxiques. Leur prolifération souvent rapide peut conduire à l'apparition d'écumes en surface (Figure 32). Les écumes ou fleurs d'eau, peuvent constituer un réel risque sanitaire, puisqu'elles concentrent un grand nombre de cellules de cyanobactéries, et favorisent la libération de toxines.

*Figure 32 : Exemple d'efflorescences de cyanobactéries sur des lacs de barrage (source : ATHOS Environnement)*

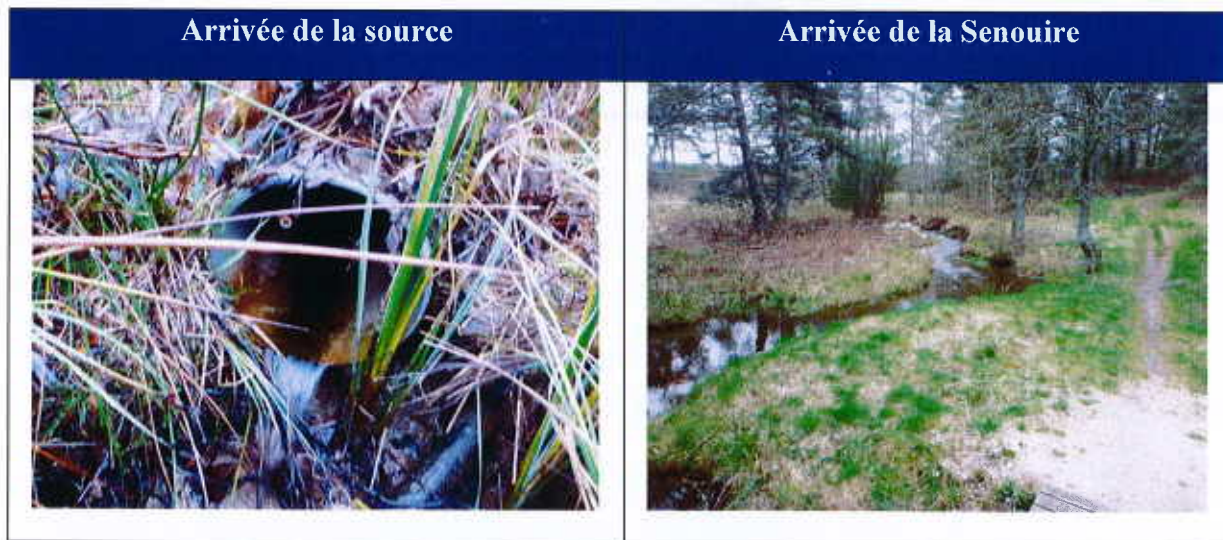
Le plan d'eau de la Tour est alimenté par la Senouire et une source présente à proximité du terrain de volley-ball (Figure 37). Deux buses pluviales rejettent également les eaux de ruissellement à proximité de la zone de baignade. L'ensemble de ces sources d'alimentation constituent des vecteurs plus ou moins importants de pollution, puisqu'elles drainent vers le plan d'eau l'ensemble des eaux superficielles de la zone d'étude.

**Le débit des alimentations est tributaire des précipitations**, ainsi, lors de fortes précipitations (orages en été et fonte des neiges), les surfaces sont lessivées, les polluants accumulés sont remis en suspension et drainés jusqu'au plan d'eau.

*Figure 37 : Photographies des principaux apports au plan d'eau de la Tour*

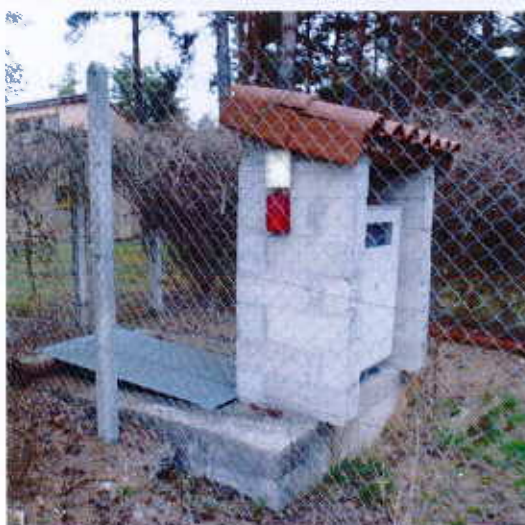
Figure 41 : Photographie du poste de refoulement du camping (Source : ATHOS Environnement 2012)

Le risque de contamination bactériologique lié à l'assainissement collectif concerne les défauts d'étanchéité du réseau, une casse accidentelle du réseau de collecte et les surverses des postes de relèvement. Parmi eux, le poste de refoulement du camping et du village vacances constitue tout particulièrement un risque de pollution de par sa proximité avec le plan d'eau. Toutefois, les débordements de ce poste de refoulement restent relativement rares (1 fois par an) mais ont lieu toujours en période estivale.

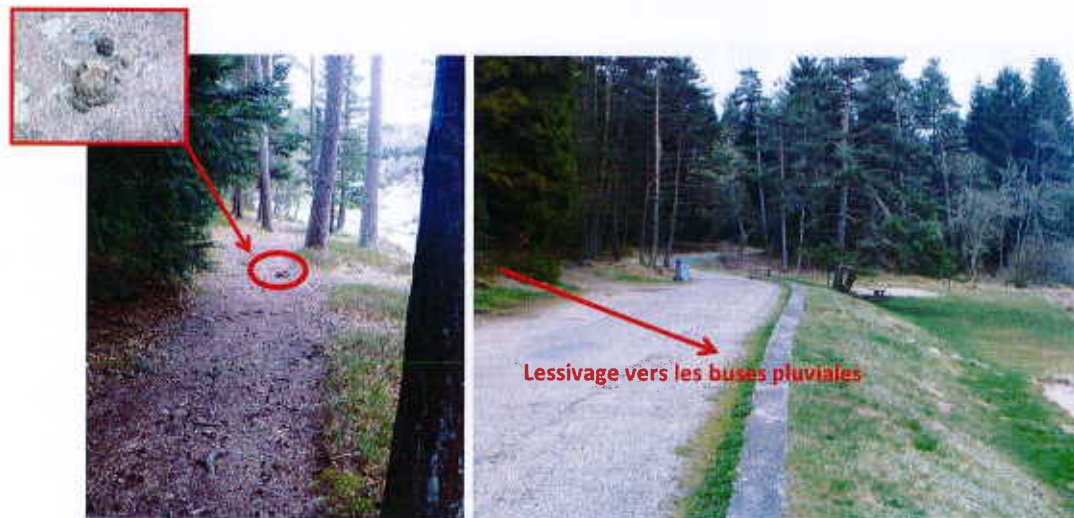
Lors d'épisodes pluvieux, ceux-ci sont susceptibles d'être lessivés vers le parking et atteindre le réseau pluvial puis la baignade (Figure 43).

Figure 43 : Présence de crottins sur les sentiers susceptibles d'être lessivés vers le plan d'eau (Source : ATHOS Environnement 2012)

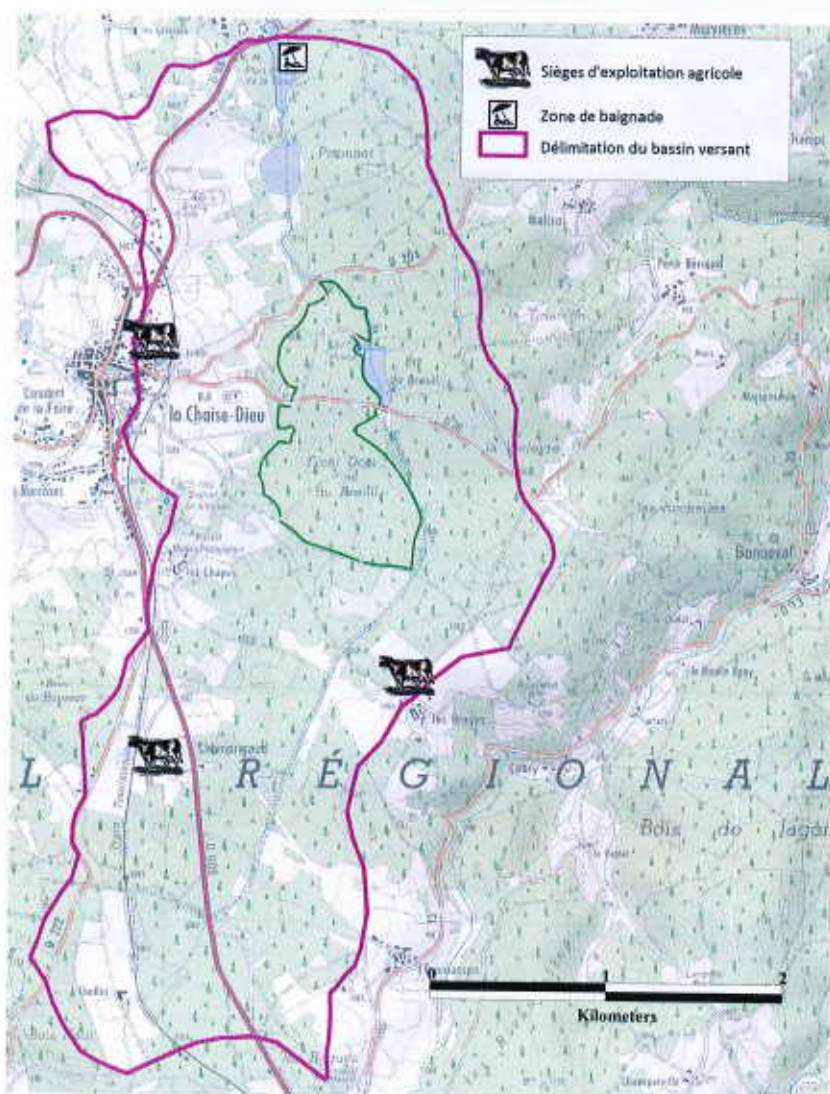
Trois exploitations agricoles sont recensées sur la zone d'étude : deux se situent sur la commune de la Chaise-Dieu (Quartier Benaud et Champrigaud), la troisième se trouve au lieu-dit Les Brayes sur la commune de Bonneval (Figure 44).

Figure 44 : Localisation et photographies des exploitations présentes sur le bassin versant.

Le dossier d'enquête publique pour la protection et l'autorisation des captages d'eau (Mars 2008) préconisait le diagnostic des stabulations de Champrigaud et des Brayes. Nous ne disposons actuellement d'aucune information sur la réalisation de ce diagnostic.

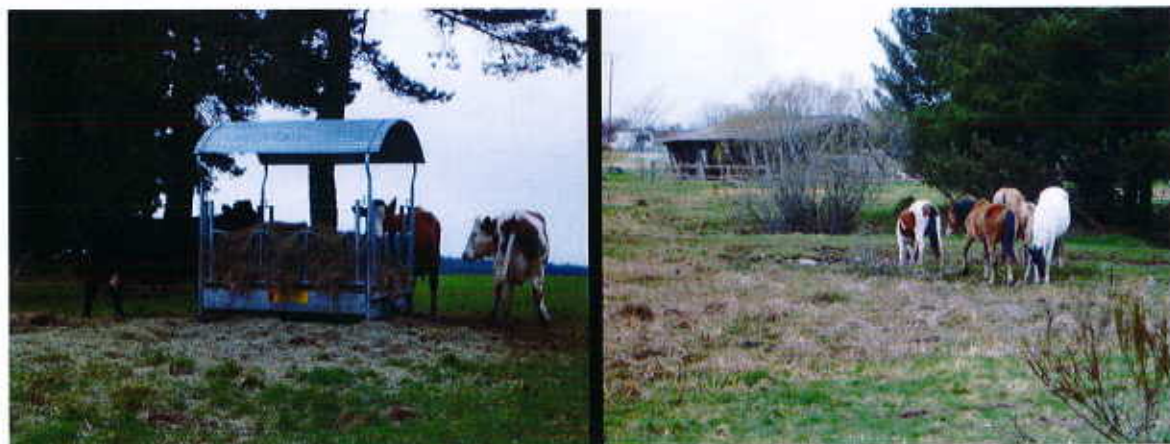
Sur le bassin versant, les prairies permanentes couvrent 98,4 hectares et les prairies temporaires 30 hectares, ce qui représentent au total 15% de la superficie totale du bassin. Lors de nos visites sur le terrain, nous avons pu observer de nombreux points de pâturage (Figure 45). L'accès du bétail aux cours d'eau pour l'abreuvement n'est pas toujours limité. Il en résulte des points de piétinement et de stationnement de bovins dans les cours d'eau, ainsi que des risques de lessivage des déjections vers les cours d'eau en raison de l'absence de bandes tampon sur certaines berges.

*Figure 45 : Pâturage sur le bassin versant (à gauche à proximité de l'exploitation des Brayes, à droite à proximité immédiate du plan d'eau de la Tour) (Source : ATHOS Environnement)*

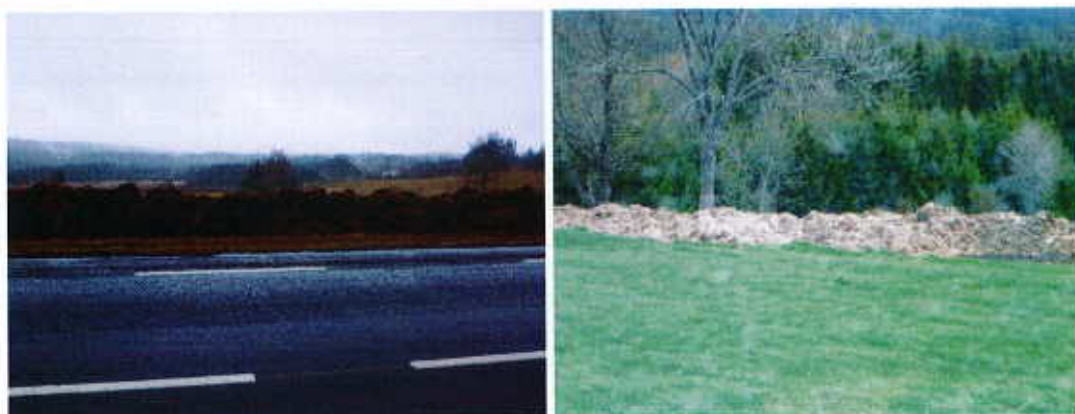
Nous ne disposons d'aucune information concernant les épandages sur le bassin versant. Cependant, au vu de la présence de fumières, que nous avons pu observer lors de nos visites sur le terrain (Figure 46), il semblerait que des épandages ont lieu sur la zone d'étude.

*Figure 46 : Fumières présentes sur le bassin versant à proximité de la déchetterie*

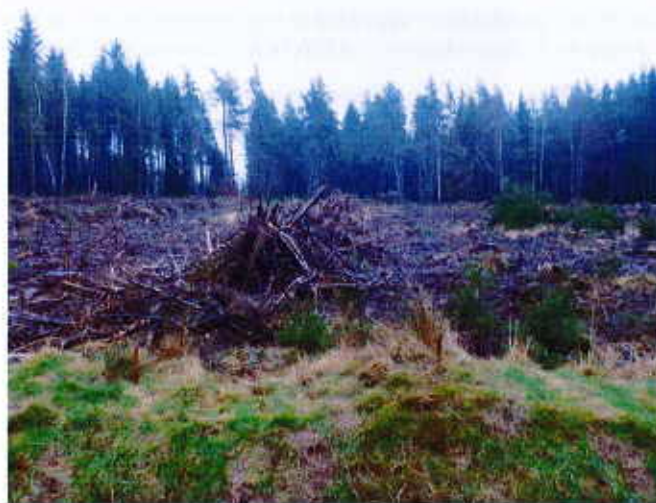
Il est à signaler les exploitations forestières sont nombreuses sur le bassin versant. Elles ne représentent pas un risque de pollution à proprement parler mais elles peuvent modifier la dynamique d'écoulement des eaux de pluie et les acidifier. Le stockage des hydrocarbures peut également représenter un risque de pollution en cas de déversement direct dans le milieu superficiel.

*Figure 47 : Exploitation forestière présente sur le bassin versant (Source : ATHOS Environnement)*

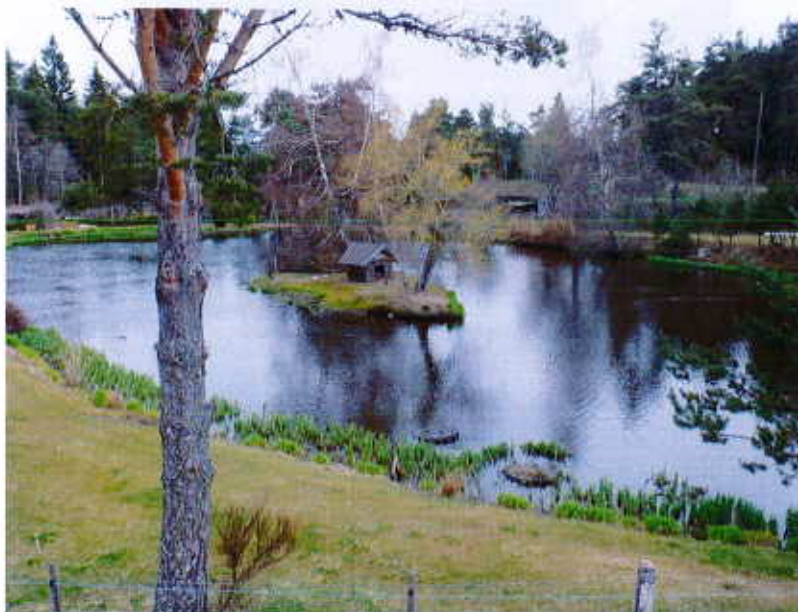
Le plan d'eau de la Tour est très peu fréquenté par les oiseaux aquatiques. Leur implantation n'est pas favorisée en raison de l'absence de macrophytes. Un élevage de canards est présent sur une lagune à l'aval immédiat du plan d'eau mais les individus sont désaillés et ne sont donc pas susceptibles de fréquenter la zone de baignade.

*Figure 49 : Elevage de canards à l'aval du plan d'eau*

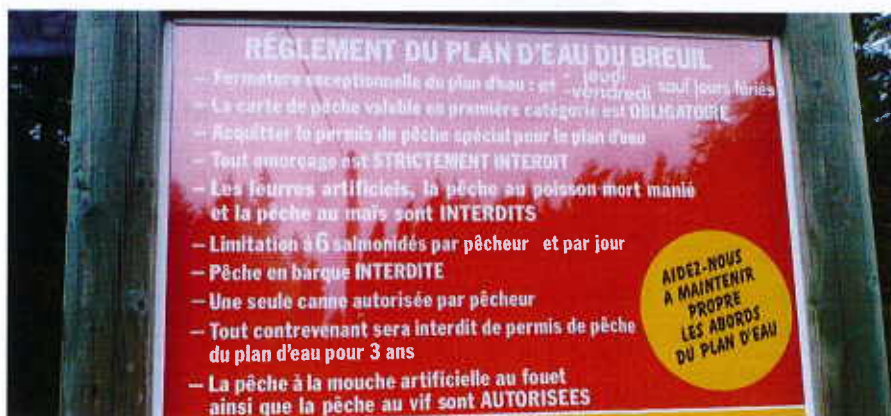
Même si elle n'est pas interdite, la pêche reste une pratique marginale sur le plan d'eau de la Tour, en raison de l'absence de poissons. En revanche, elle est beaucoup plus fréquente sur l'étang du Breuil. Sur celui-ci l'amorçage est interdit, la signalisation est bien visible (Figure 51).

Figure 51 : Réglementation de la pêche sur l'étang du Breuil

Les apports nutritifs via les amorces peuvent avoir un impact non négligeable sur la qualité de l'eau du plan d'eau de la Tour. Cependant, la pêche étant faiblement pratiquée sur le plan d'eau de la Tour, les risques restent limités. L'interdiction de l'amorçage sur l'étang du breuil, en amont du plan d'eau, constitue un point positif, contribuant à la préservation d'une bonne qualité physico chimique de l'eau.

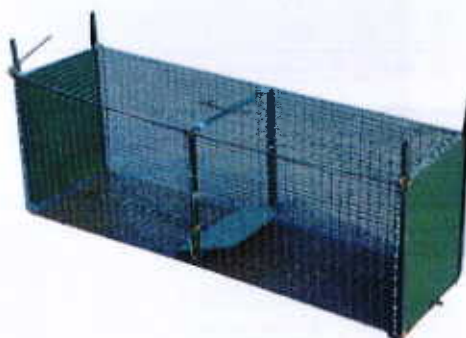
Figure 61 : Exemple de piège à ragondin

| Action | Coût |
|---|---|
| Pose d'un piège à rongeurs en cas de suspicion de présence | 70 € |

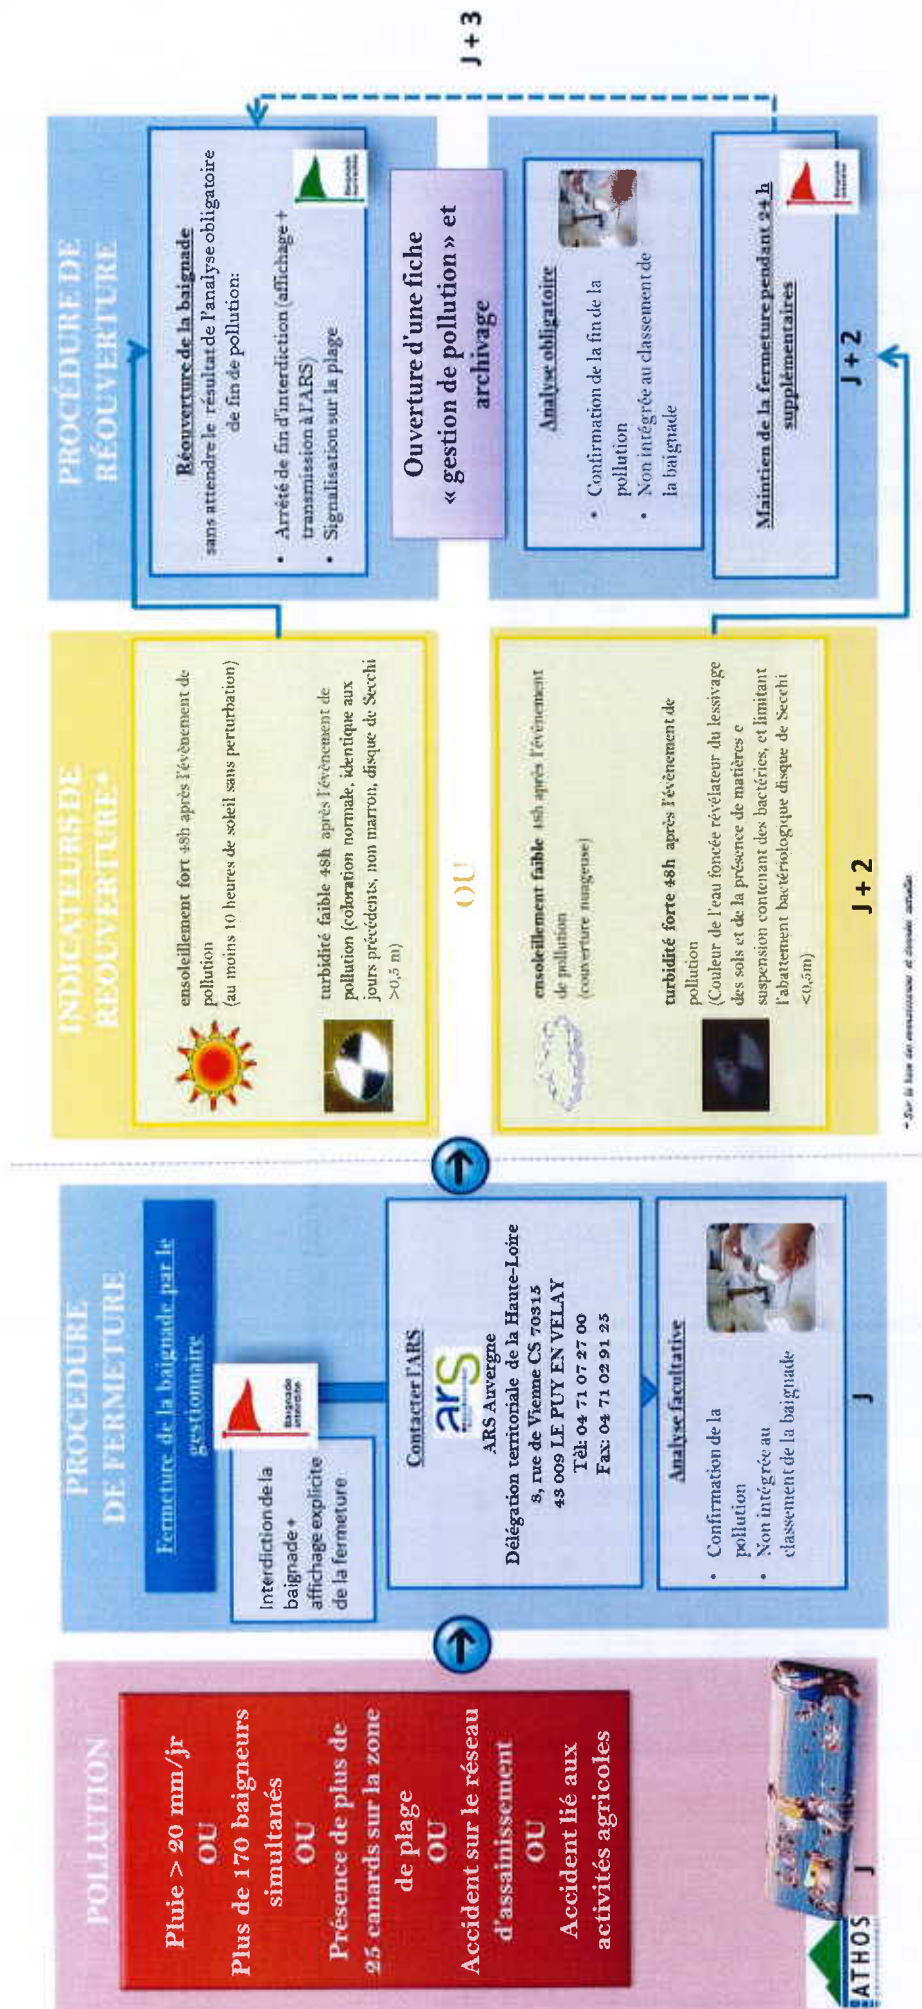
Figure 64 : Procédure de gestion d'une pollution anticipée (ATHOS Environnement)

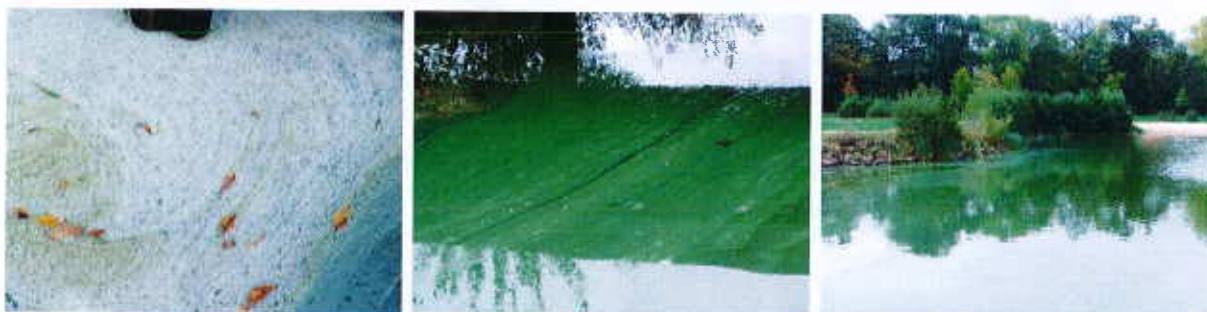
**Dans le cadre d'une apparition d'écumes, amas, fleur d'eau, sur la plage**, une fermeture préventive de la baignade est fortement recommandée (Figure 67). Elles s'accumulent sur le bord de la plage, dans les zones de faible profondeur, principalement fréquentées par les enfants, et représentent un risque de toxicité.

Figure 67 : Exemple de prolifération de cyanobactéries (sources : Mairie d'Ambert)

En concertation avec les services sanitaires, un **prélèvement d'écumes ou d'amas** en vue d'une **observation microscopique** pour identifier la présence potentielle de genres toxiques est recommandé. La toxine intracellulaire est libérée lors de la mort des cellules. Lorsqu'elles sont emprisonnées dans les écumes, les cellules de cyanobactéries sont susceptibles de se déshydrater et libérer de la toxine.
