PROFIL DE BAIGNADE  
DU LAC DU BOUCHET  
*Commune du Bouchet-Saint-Nicolas*  
HAUTE-LOIRE

*Conseil Général de la Haute-Loire*  
*Service environnement*

Des profils des eaux de baignade doivent être établis, conformément à la Directive Européenne 2006/7/CE, par les personnes responsables des eaux de baignade. La commune du Bouchet Saint-Nicolas, sur le territoire de laquelle est située la baignade du lac du Bouchet en est légalement responsable. Le Conseil Général, propriétaire du site, est l'auteur de la présente étude dans le cadre de l'assistance technique qu'il accorde à la Commune pour l'organisation de la baignade du lac du Bouchet.

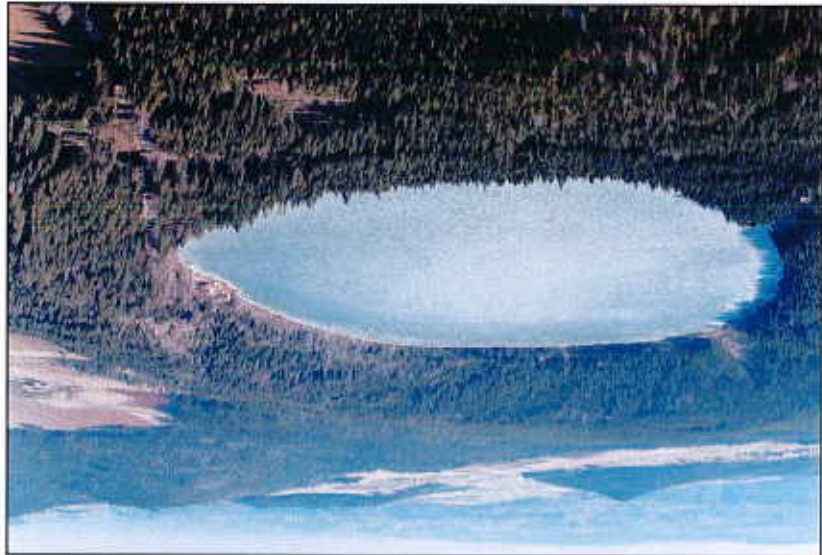
Figure 4 : vue aérienne du bassin versant (zone d'étude)

Les milieux ouverts (prairies et landes) ne font plus l'objet d'un entretien par le pâturage depuis plusieurs décennies. Ces surfaces sont en cours d'enfrichement. La route départementale 312 se termine en cul de sac devant l'hôtel du Lac. Les places de parking sont délimitées de part et d'autres de la route ainsi que sur 5 autres parkings répartis dans la partie sud du bassin versant. Ces derniers ne présentent pas d'impact potentiels par les hydrocarbures compte tenu de leur éloignement du lac.

- forêts de conifères : 66 %
- surface en eau du lac : 30 %
- prairies naturelles, clairières et friches arbustives: 2,5 %
- autres (routes, parking, hôtel) : 1,5 %

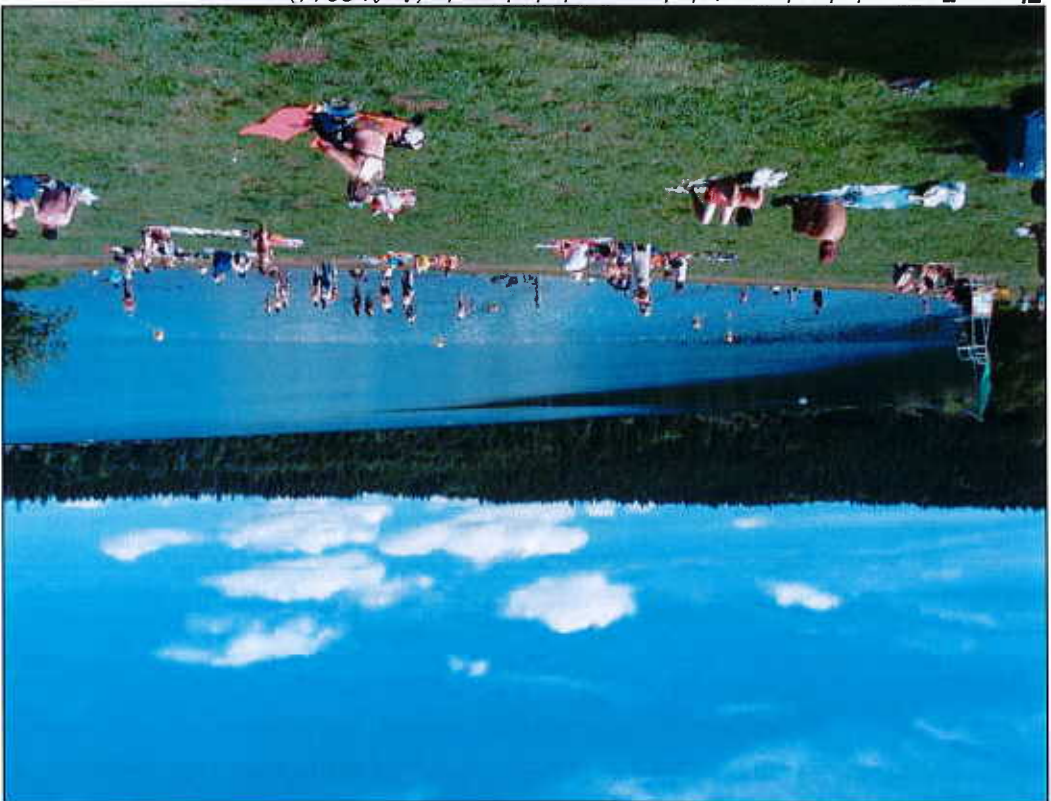
**Figure 7 :** vue de la plage et de la zone de baignade (Août 2011)

La zone de baignade a été aménagée en 2002 au bord de la prairie naturelle située sur la rive sud du Lac. Les contraintes relatives au classement du site et le souhait de conserver le caractère naturel du paysage ont conduit le Conseil Général à opter pour un aménagement discret présentant peu d'impact. La plage est donc volontairement restée à l'état de prairie naturelle. L'apport de sable sur la rive a été prosrit.

La saison balnéaire avec baignade surveillée est de 7 à 8 semaines (juillet et août). La moyenne annuelle estivale de fréquentation de la plage est estimée à 5 000 personnes. La fréquentation maximale sur une journée est de 600 personnes. Durant l'été 2011, la surveillance de baignade a tenu un registre quotidien de fréquentation de l'aire de baignade. Celui-ci permet d'évaluer le nombre de baigneurs durant l'été à 350 en juillet (météo très médiocre) et 1200 en août.

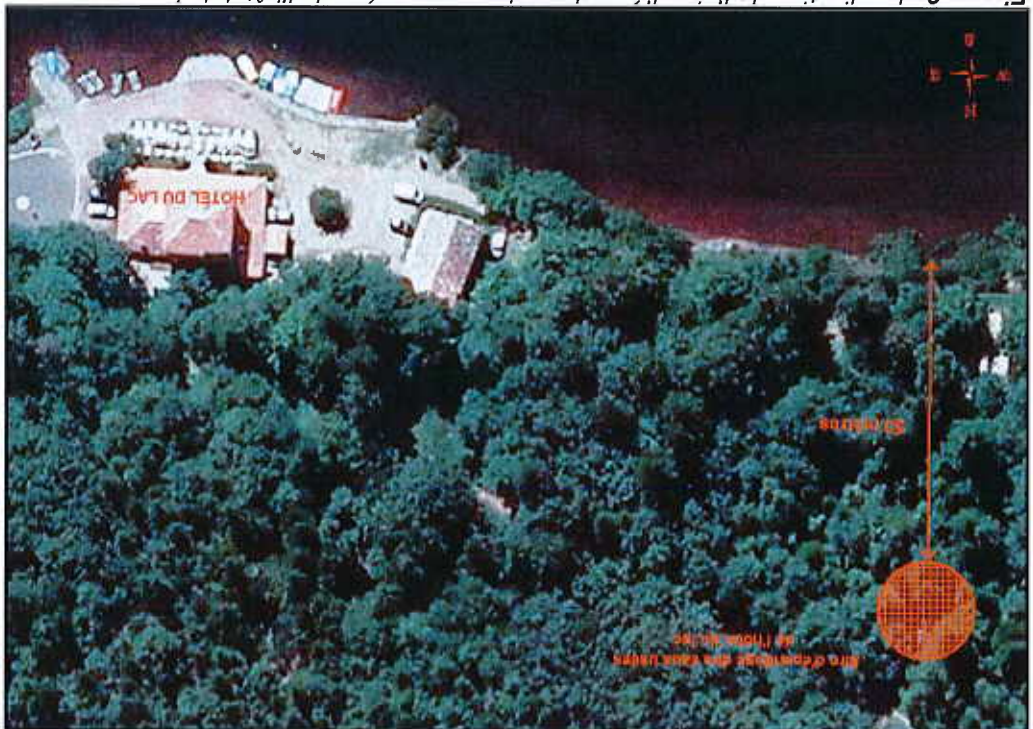
Figure 9 : localisation de l'aire d'épandage des eaux usées de l'hôtel du Lac

Le système d'assainissement domestique de l'hôtel fonctionne grâce une pompe de relevage des eaux usées vers une zone boisée éloignée de 50 mètres du Lac. L'attestation (document en annexe) réalisée par le Syndicat de Gestion des Eaux du Velay en juin 2010 atteste de la conformité de cet équipement dont l'impact sur les eaux du lac peut être considéré comme très faible à nul.

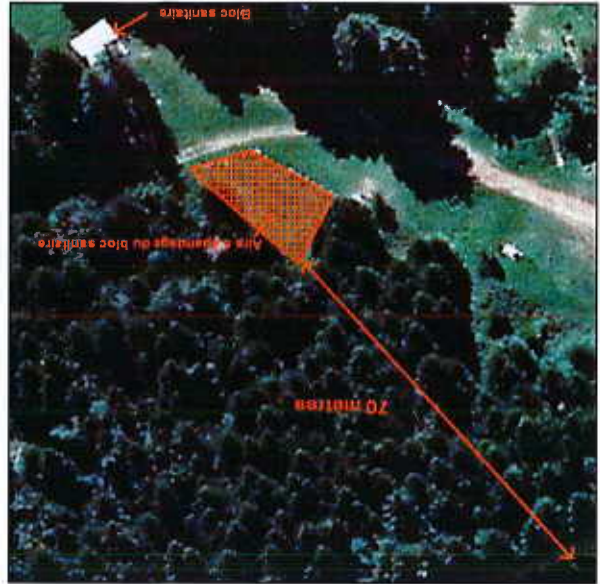
Figure 10: localisation de l'aire d'épandage du bloc sanitaire

Le bloc sanitaire réalisé en 2003 est équipé d'un dispositif d'assainissement conforme aux normes exigées par la réglementation, composé d'une fosse septique, une aire d'épandage avec filtres à sables de 230 m<sup>2</sup> et un puit d'infiltration.

L'aire d'épandage est située à 70 mètres de la rive du lac.

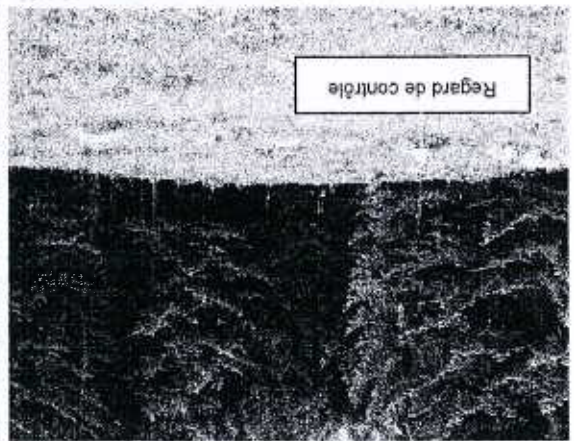
Zone d'épandage, délimitée par blocs rocheux.
