## PROFIL DE BAINNADE DE TYPE 2

### Plage de La Baule (44) Secteur De Gaulle

**Ce rapport concerne le profil de type 1 pour le site de baignade "De Gaulle".**

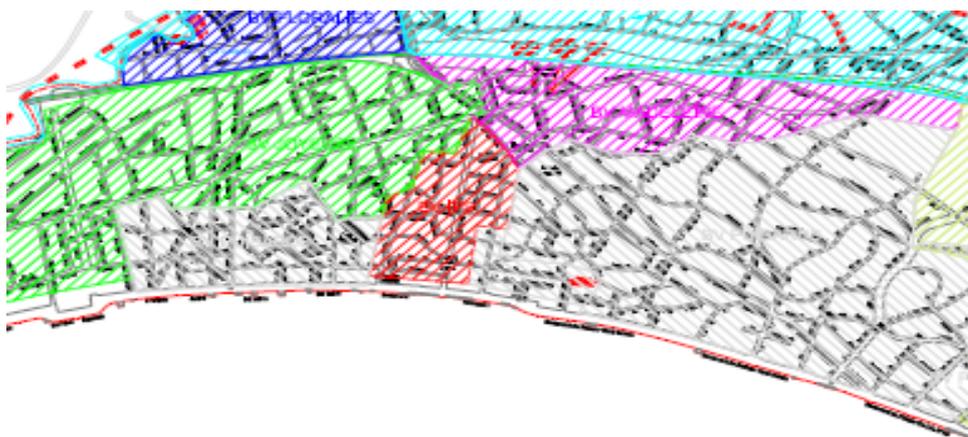
La cartographie ci-dessus rend compte des « bassins versants » décrit plus haut ; la collecte des eaux pluviales opère donc majoritairement une évacuation des eaux de ruissellement non infiltrés vers l'étier ; toutefois, le boulevard de mer comporte encore un réseau longitudinal recueillant les eaux de voirie, et connecté quant à lui à des puisards situés sur la plage en haut de l'estran.

L'examen des éléments précédents réduit le champ des pollutions possibles : un bruit de fond, sans répercussion identifiée sur la qualité des eaux de baignade, est cependant plausible du fait de l'arrivée d'eaux de ruissellement de voirie dans les puisards disposés sur la plage.
