# ***Profil de baignade en eau douce***

## ***du Grand Réservoir de Vioreau (44)***

### **Profil de type 2**

**Mise à jour du profil de baignade : Décembre 2020**

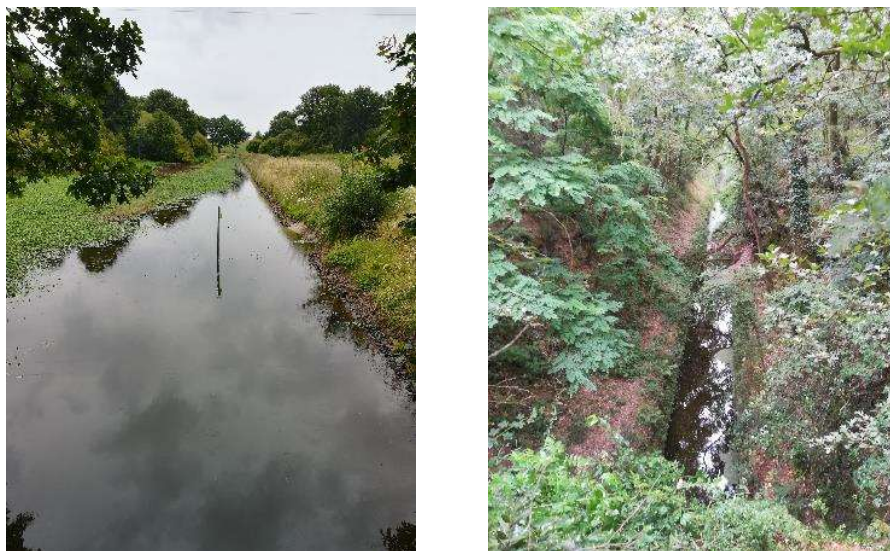
**Figure 9: Illustration des tributaires au réservoir de Vioreau, 2020**  
 (À gauche : ruisseau Le Pas du Chevreuil ; à droite : La rigole des Ajots)

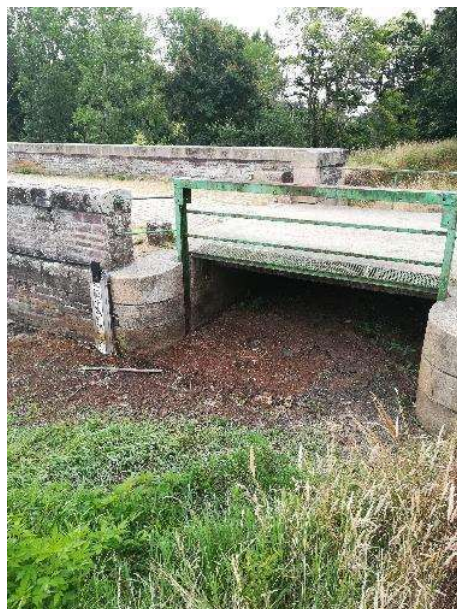
Figure 10 : Illustration de l'abaissement du vannage de décharge à 8,1 mètres, 2020

Depuis 2016, la vanne de décharge du barrage a été abaissée, faisant tomber la côte maximale du réservoir à 8,1 mètres, soit une baisse du niveau d'environ 90 cm. Le but de ces travaux est de faire baisser la pression exercée sur le barrage en cas de crue exceptionnelle.

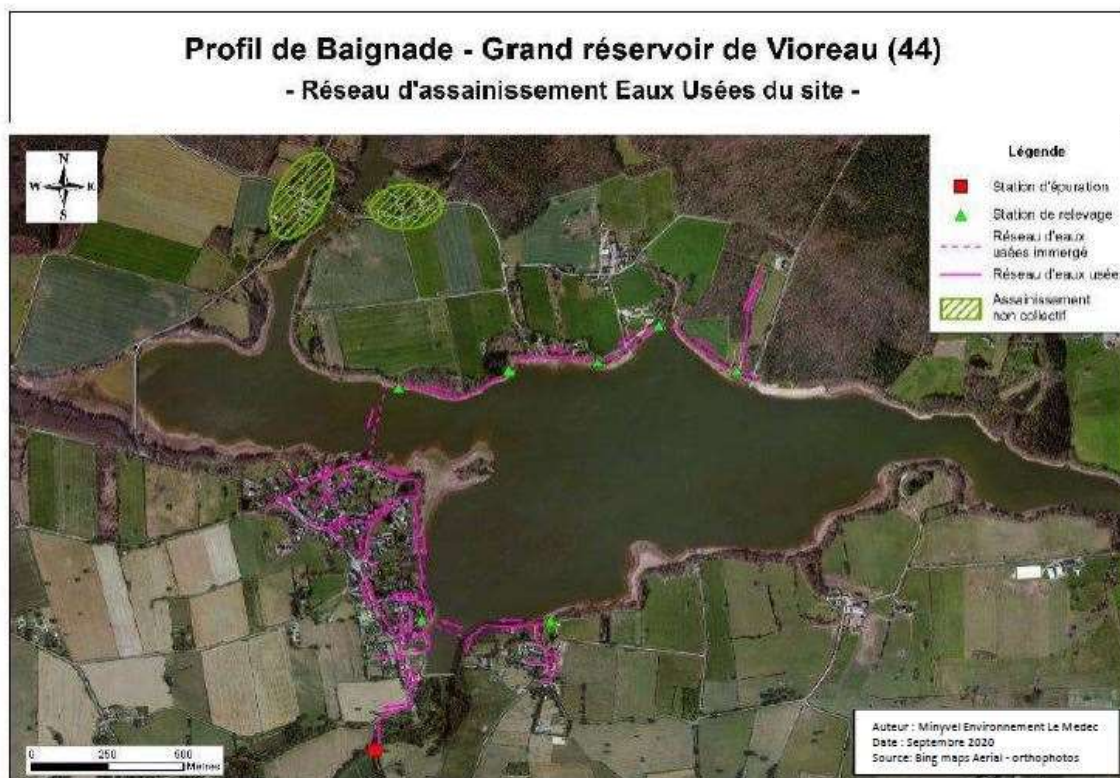
Figure 18 : Assainissements collectifs et individuels sur le secteur étudié, 2020

- Les eaux des villages situés au nord du lac de Vioreau sont acheminées vers les lagunes du Bas Rouvray en aval du lac. Pour se faire, plusieurs postes de relèvements sont installés sur les berges nord du plan d'eau, et amènent, via une canalisation sous pression posée sur le fond du lac, les eaux d'une rive à l'autre.

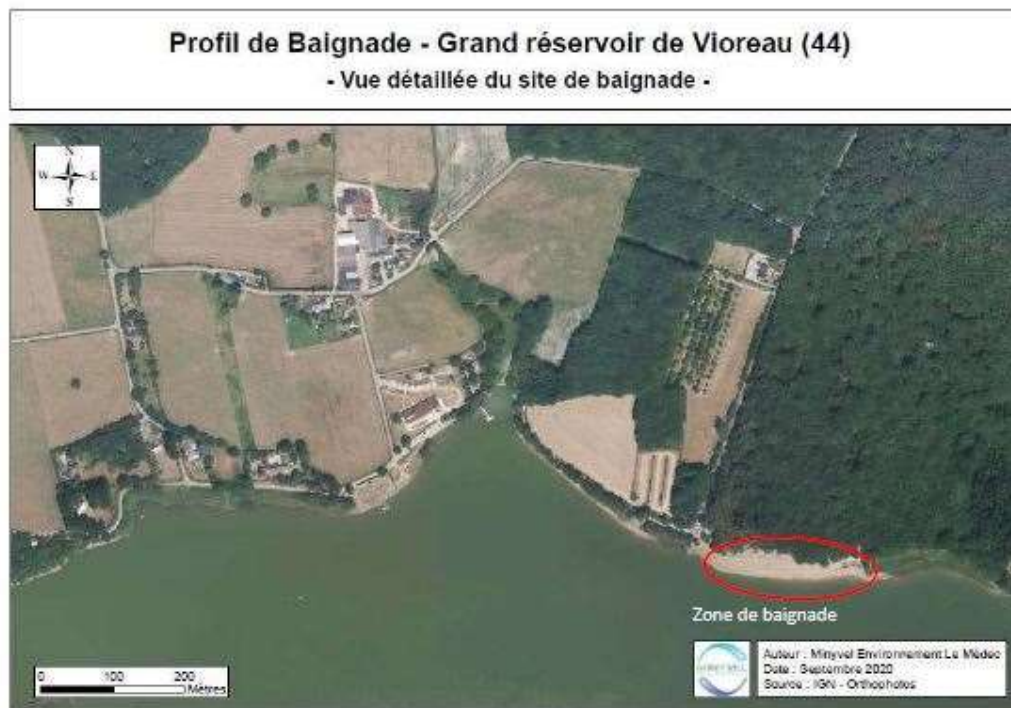
Figure 22 : Situation géographique de la plage, 2020

Un espace de baignade est aménagé sur le réservoir de Vioreau, sur la berge nord du lac, et à l'est du Centre Nautique.

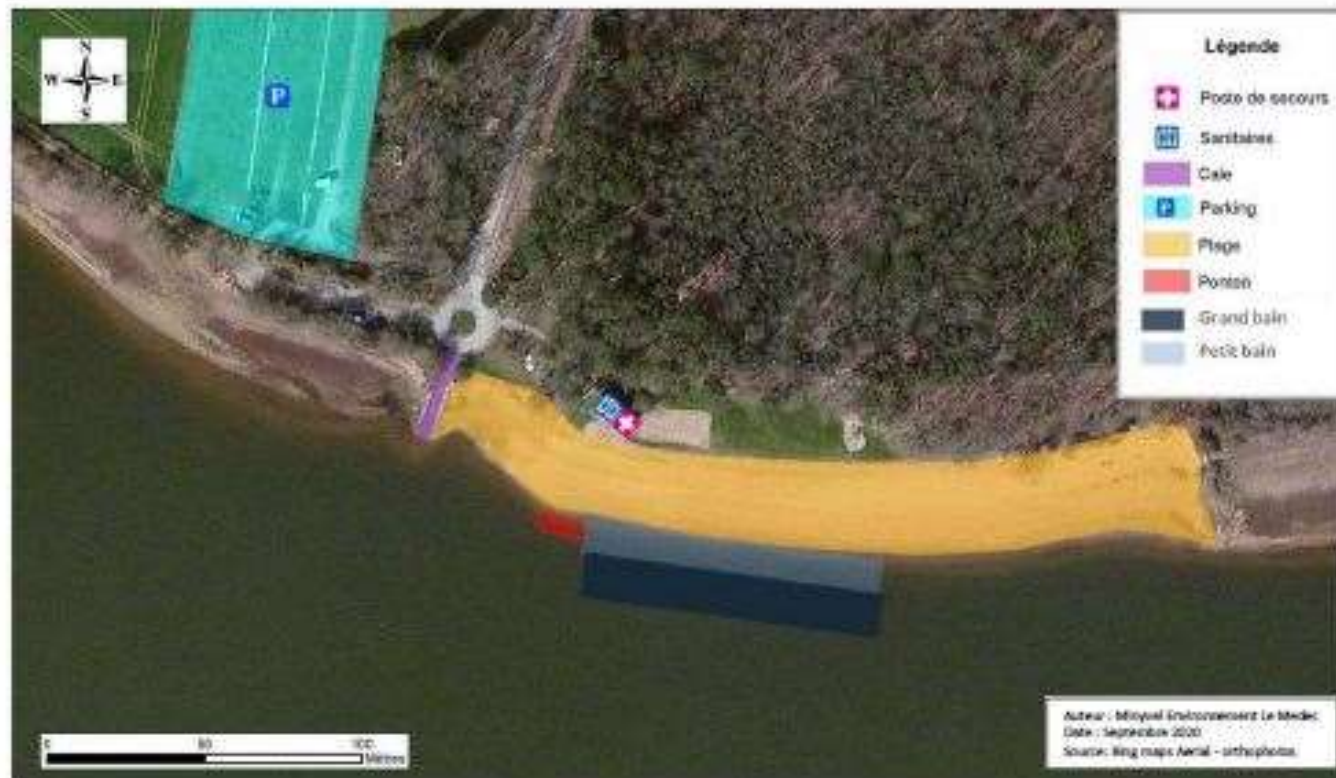
Figure 23 : Vue détaillée du site de baignade, 2020

La plage s'étend le long du lac sur **30 m de large et 150m de long**. Elle comporte un petit et un grand bain, séparés par une ligne de flotteurs, chacun de 40 m de long sur 15 m de large.

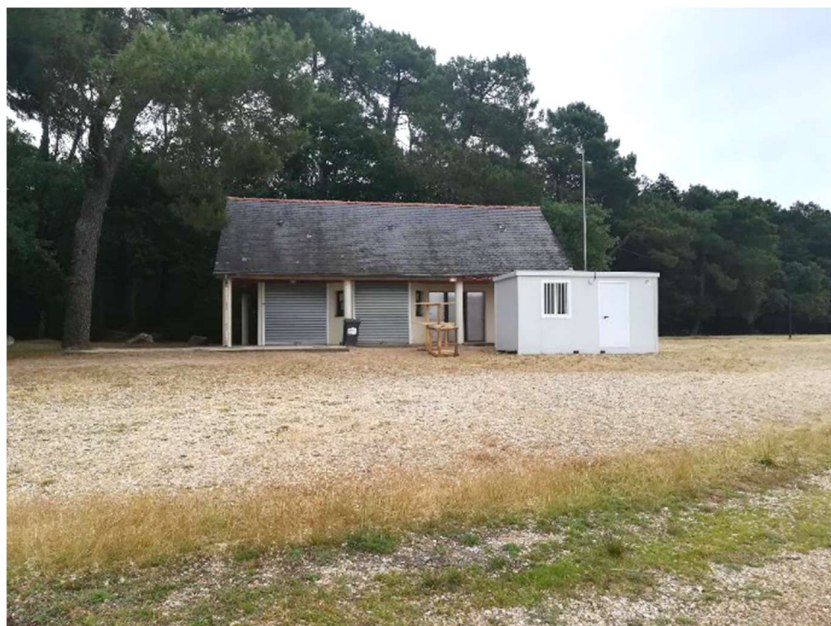
Un poste de secours et de surveillance est implanté en partie haute de la plage. Le panneau d'affichage est installé sur son côté.

Figure 26 : Poste de secours et de surveillance, 2020

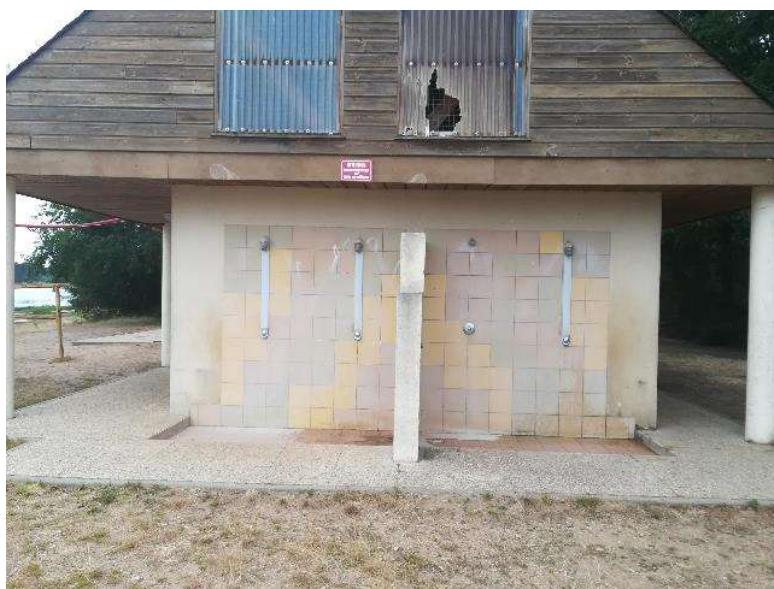
Figure 27 : Dispositifs de rinçage en extérieur, 2020

Des sanitaires (WC et douches) sont installés dans le cabanon.

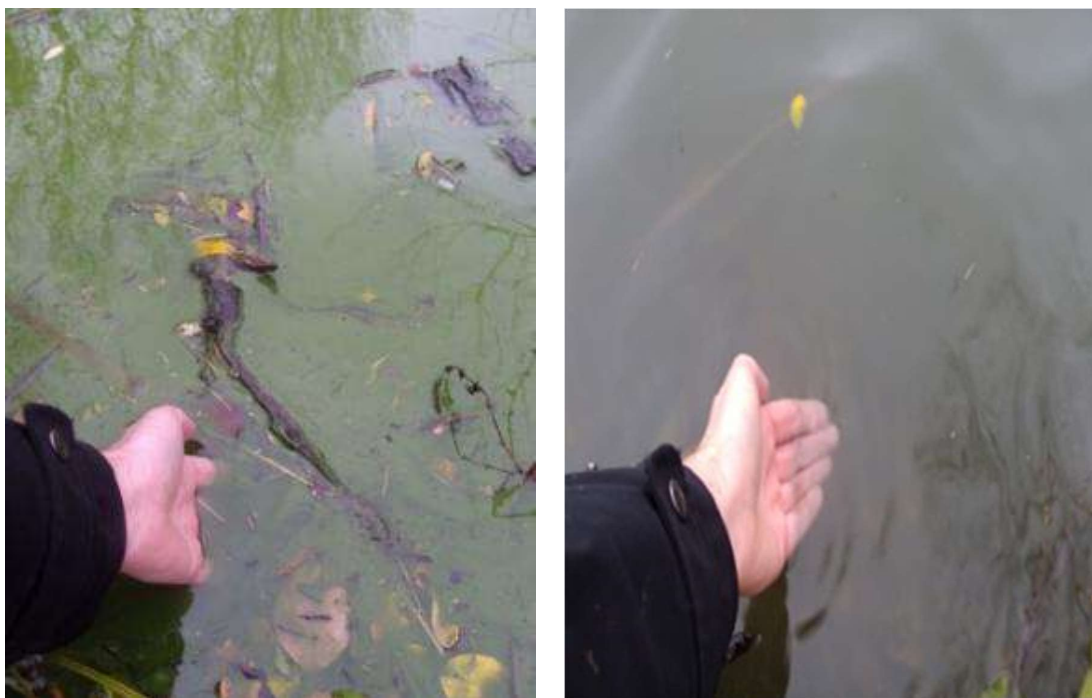
Figure 33 : Au vent (amoncellement de l'efflorescence), sous le vent (eau limpide) note : photo d'illustration (hors baignade étudiée)

A titre illustratif, les deux clichés suivants montrent deux points éloignés seulement de cinq mètres, l'un est sous le vent, l'autre est au vent.

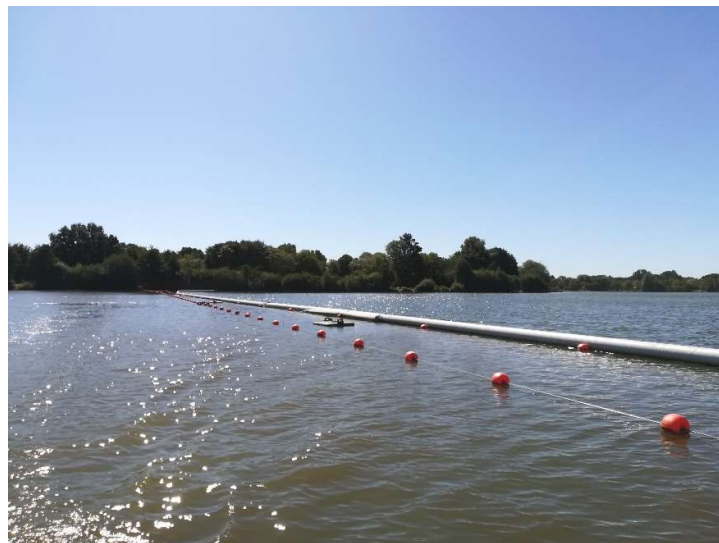
Figure 40 : Barrage flottant sur la plage (illustration)

La pose d'un barrage flottant permet de bloquer les efflorescences provenant du lac vers la zone de baignade.
