# ***Profil de baignade***

***du plan d'eau du Buhel à Plessé***

***Loire Atlantique 44***

**Profil de type 1**

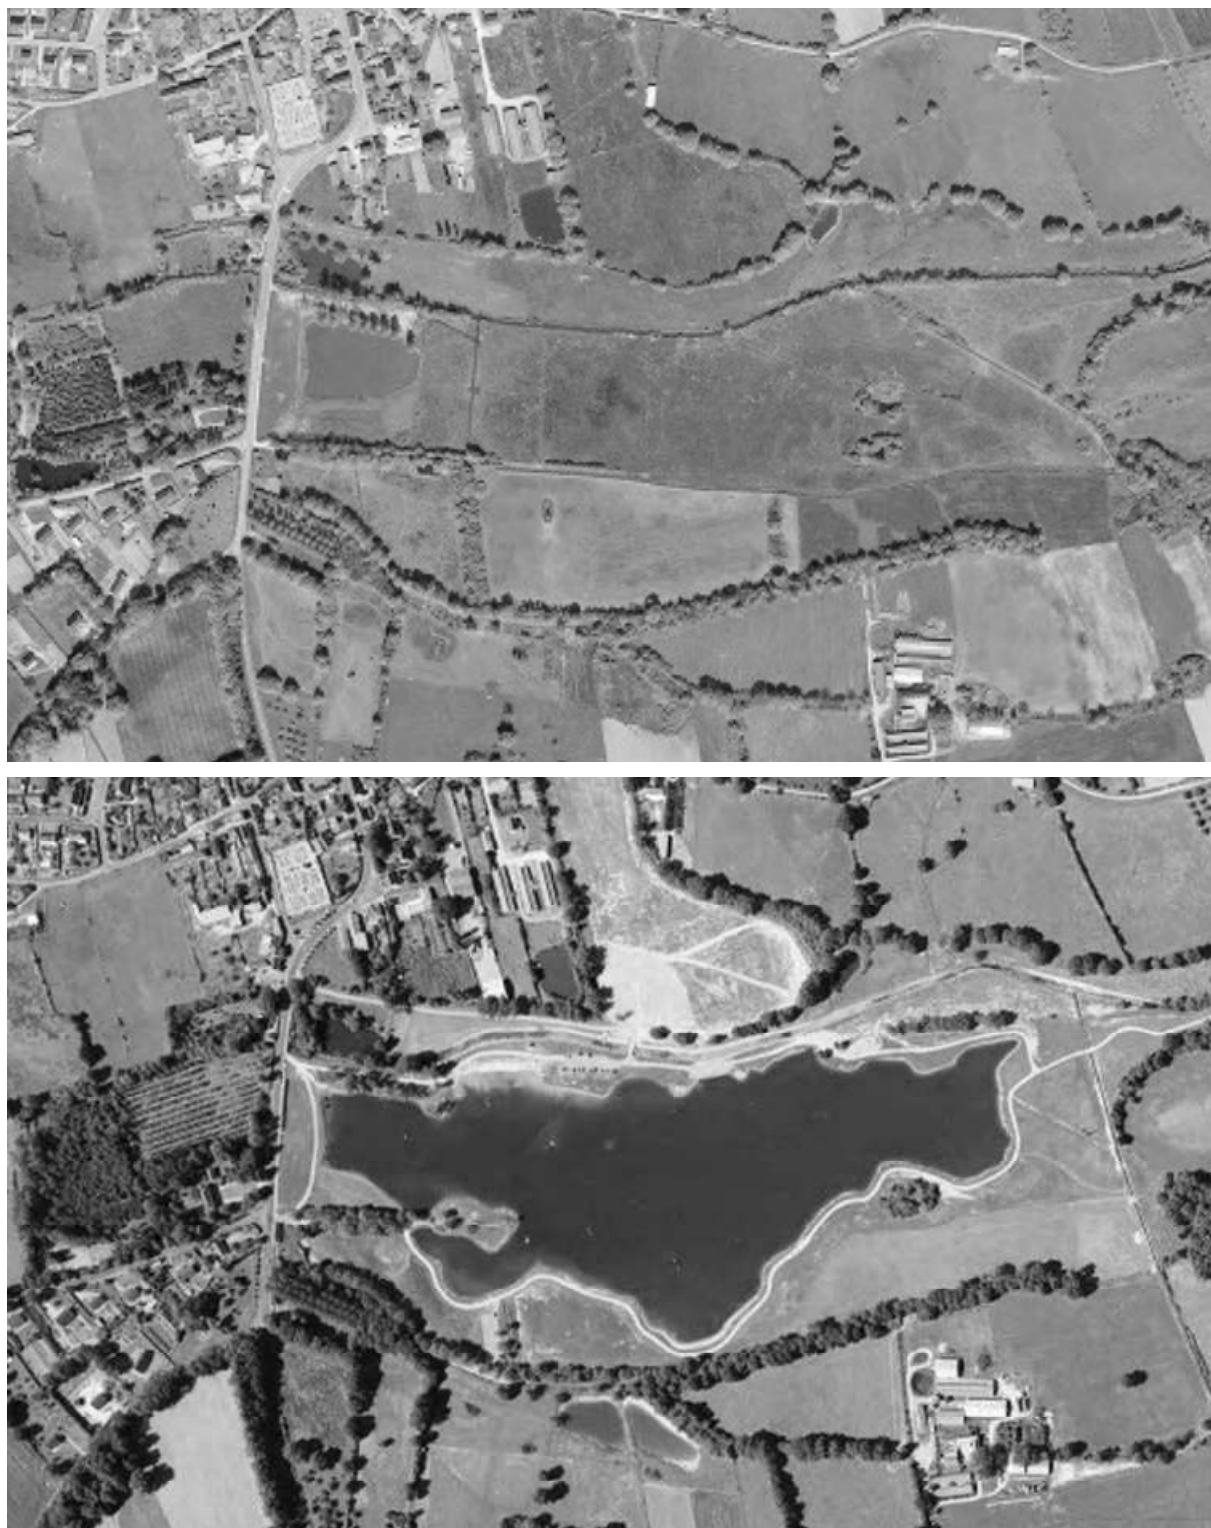
Figure 4 : Photos aériennes du site avant (1988, en haut) et après creusement (1993, en bas) de l'étang (source : géoportail, 2016)

Il a été creusé sur l'emplacement d'un ancien étang, dans une prairie humide bordant le ruisseau de Rozay, en 1992. Les photos aériennes avant et après creusement sont présentées sur la page suivante (le premier plan d'eau se trouve à l'extrême gauche du plan d'eau).

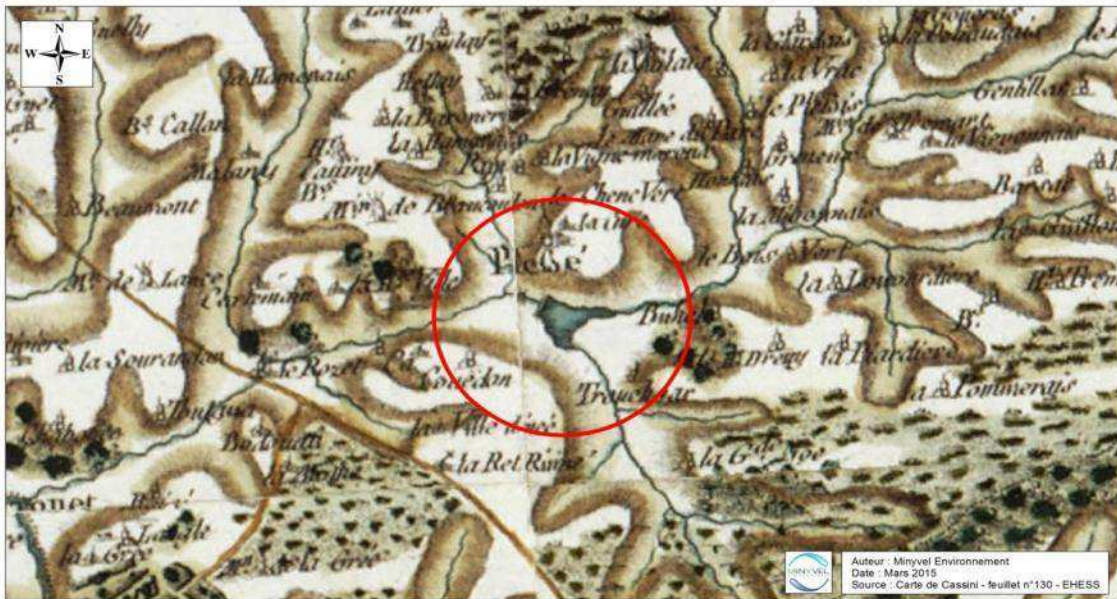
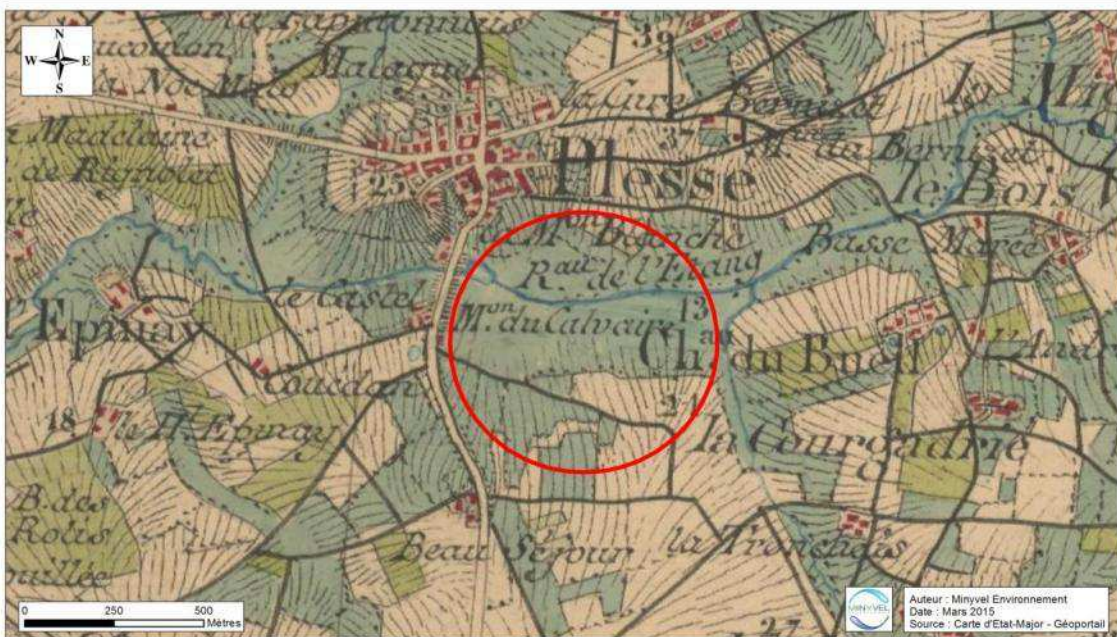
**Figure 6 : Cartes de Cassini et d'Etat Major du site**

Le petit plan d'eau était présent dans les années 1800. Il formait une retenue à la confluence de deux ruisseaux. Des ouvrages en aval du plan d'eau sont encore visibles (seuils, lavoir).

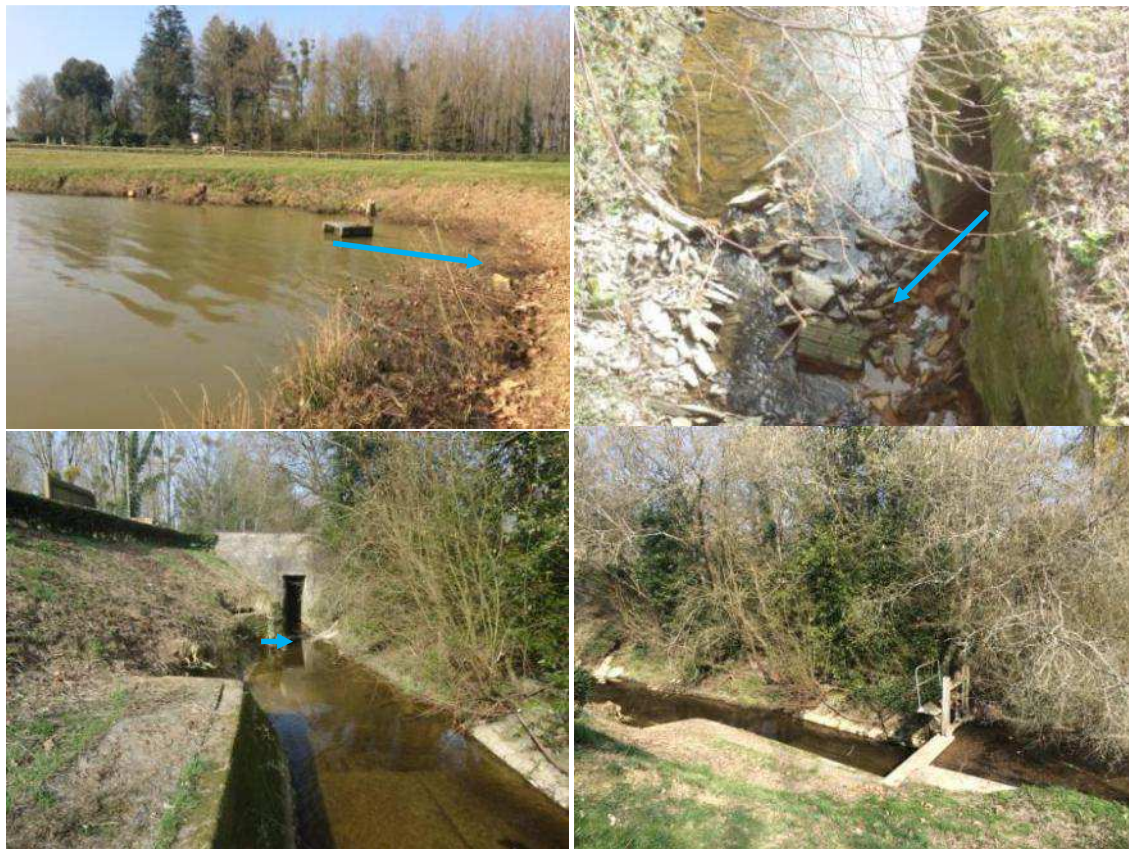
Figure 9 : Moine et ouvrage hydraulique

Un moine permet l'évacuation des eaux vers un ouvrage sur le ruisseau de Rozay.

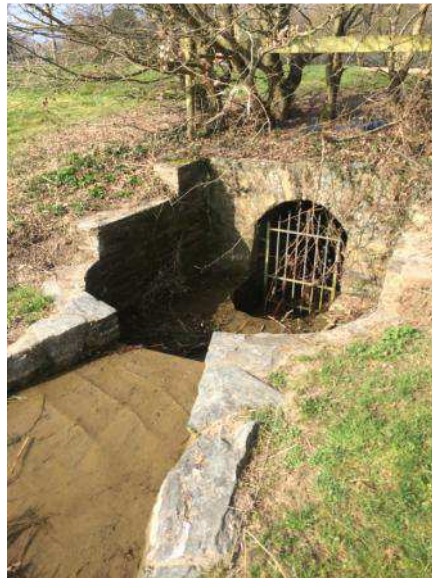
Figure 10 : ouvrage de surverse

Il existe également un deuxième ouvrage d'évacuation, destiné à seconder le moine en cas de surverse. Il est situé sur l'extrémité ouest de la plage. Les eaux du plan d'eau sont évacuées par cet ouvrage vers le ruisseau de Rozay de manière gravitaire.

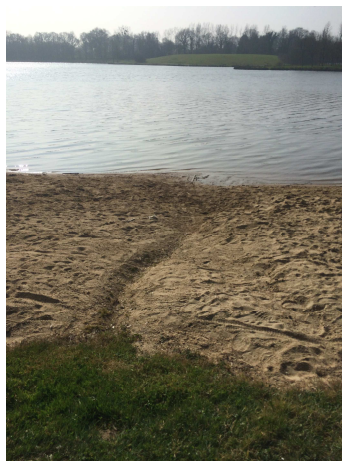
Figure 11 : Marque de ruissellements sur la plage

Les eaux de ruissellement ne suivent pas un chemin défini et sont entraînées vers le plan d'eau en ruisselant du chemin piétonnier ou des pelouses vers le plan d'eau. Un écoulement préférentiel a été repéré sur la plage.

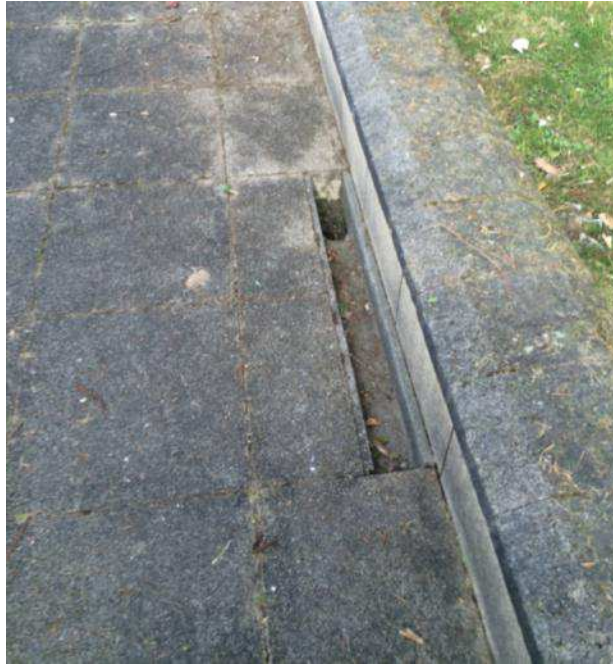
**Figure 12 : évacuation des eaux de pluies aux abords du bâtiment principal vers le ruisseau**

A l'inverse, les eaux de pluie autour des bâtiments d'accueil sont drainées directement vers le ruisseau.

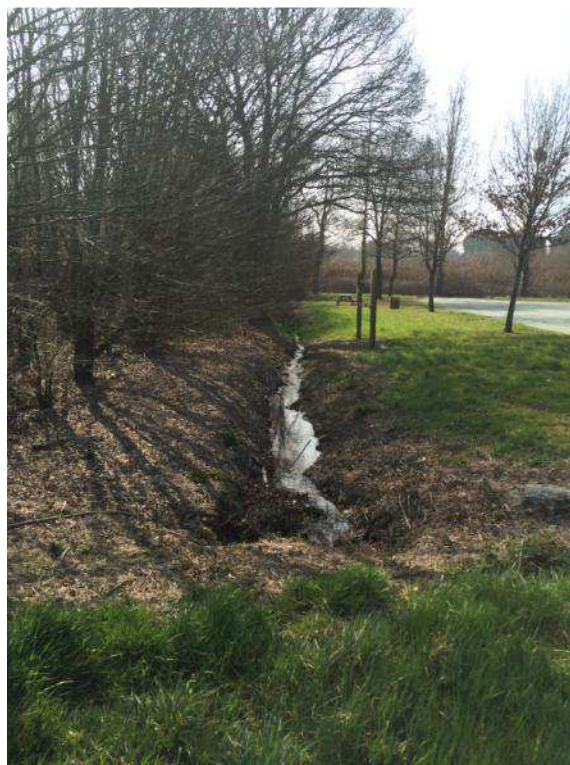
**Figure 13 : arrivée d'eau par le fossé en berge sud**

Il existe également une arrivée d'eau notable, à savoir le fossé qui longe le parking de la berge sud, et dans lequel arrivent plusieurs écoulements d'eau différents (plan d'eau, sous bois, parking).

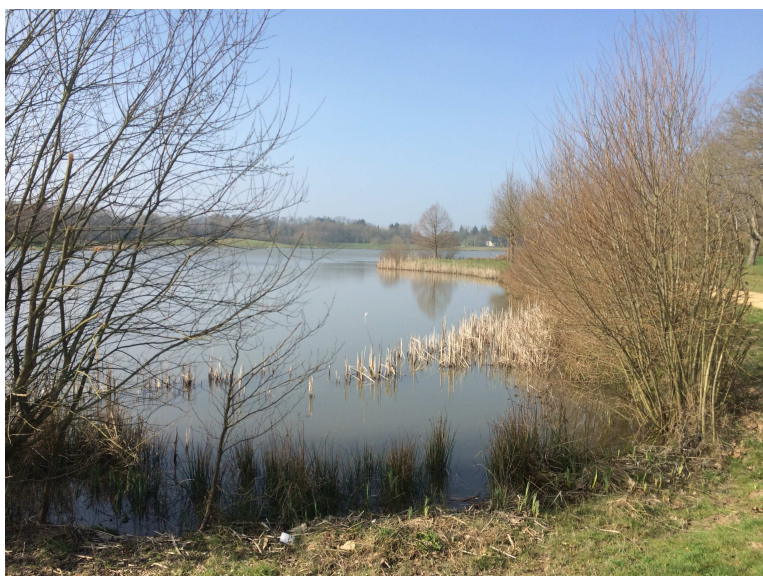
Figure 14 : Massif d'hydrophytes, anse est du plan d'eau de Buhel

Le plan d'eau n'héberge pas d'herbiers d'hydrophytes, probablement en raison d'une turbidité importante. Ses berges sont abruptes, et bordées par des massifs de joncs et phragmites sur une faible largeur d'environ un mètre, à l'exception de l'anse est du plan d'eau qui est peu profonde.

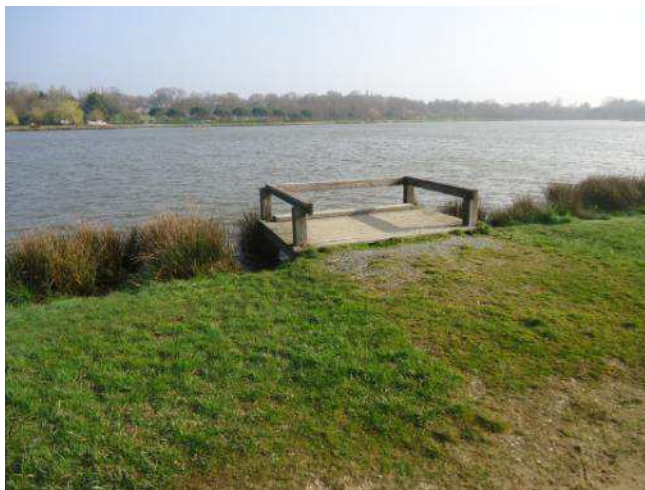
Figure 20 : Ponton de pêche, plan d'eau de Buhel

Le plan d'eau est géré par l'Association Agréée de Pêche et de Protection du Milieu Aquatique de Guenrouët. Il est classé en seconde catégorie piscicole. Des aménagements pêche existe, en particulier un ponton de pêche de type Personne à Mobilité Réduite (PMR).

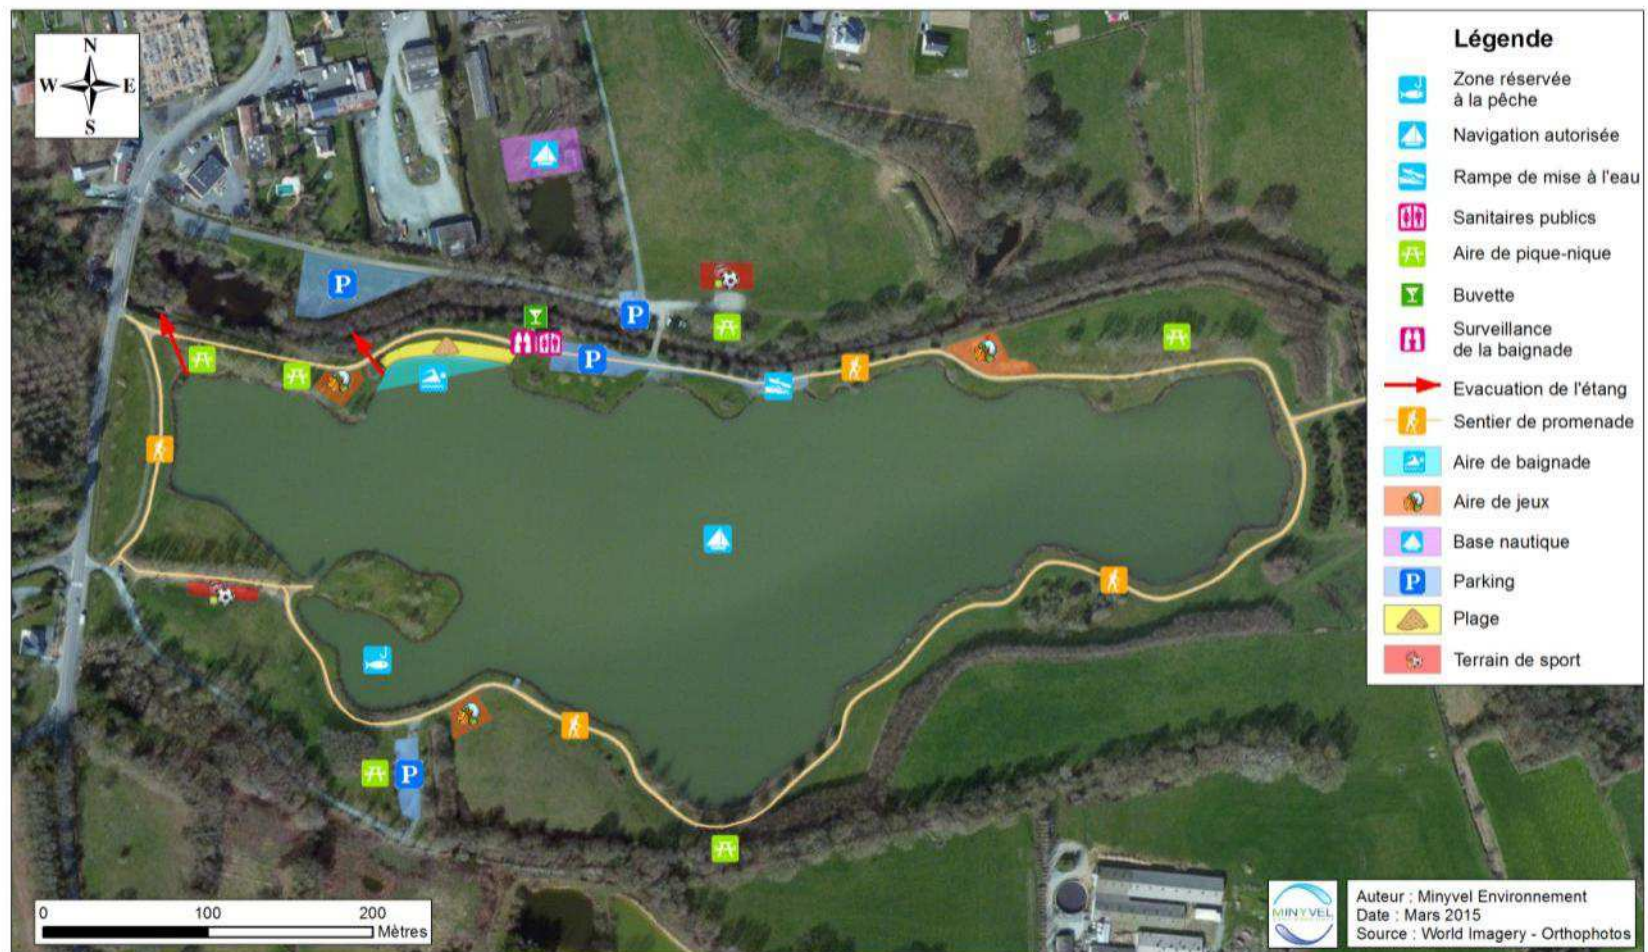
Figure 21 : Equipements du site

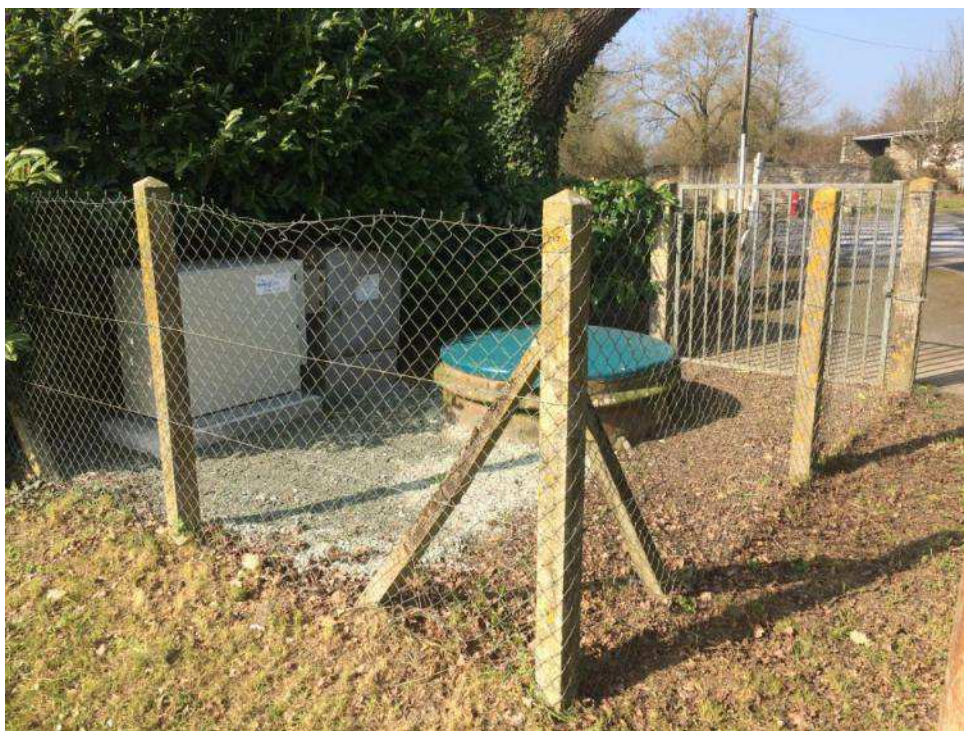
Figure 25 : Poste de refoulement du Buhel

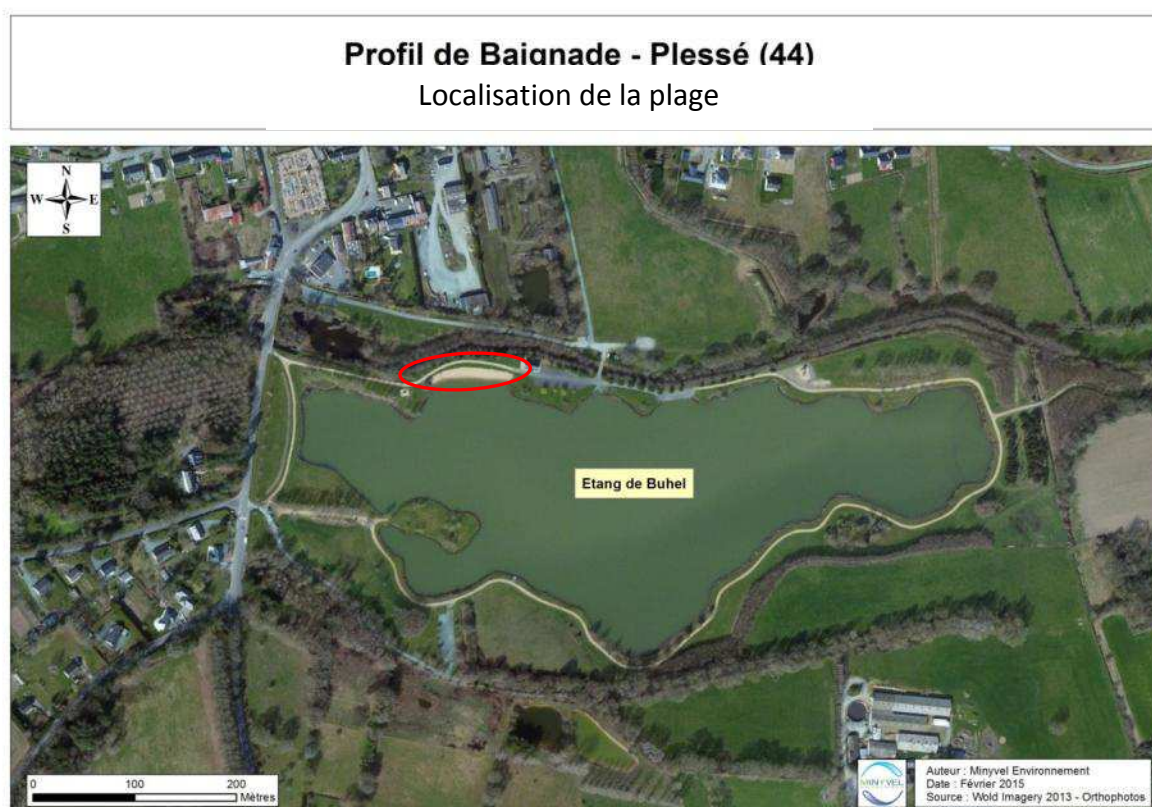
**Figure 27 : Situation géographique de la plage**

Un espace de baignade gratuite est aménagé sur le plan d'eau, en l'occurrence sur la berge nord. La baignade est surveillée en juillet et août

La plage artificielle est composée de sable posé sur un géotextile. Le sable peut subir des apports en début ou fin de saison si nécessaire. A raison d'une ou deux fois par saison, le sable est également ratissé et remonté en haut de plage (à l'appréciation des Services Techniques).

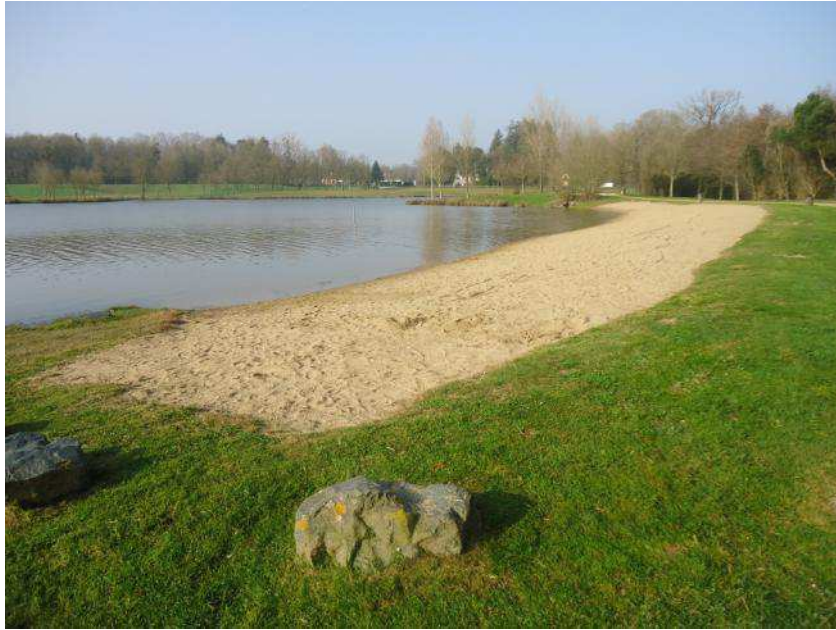
Figure 28 : plage de sable de l'étang du Buhel

Elle se prolonge par une pelouse d'herbes rases. La surface totale de cette espace est de l'ordre de 1200 m<sup>2</sup> (plage de 800 m<sup>2</sup> et pelouse de 400 m<sup>2</sup>).

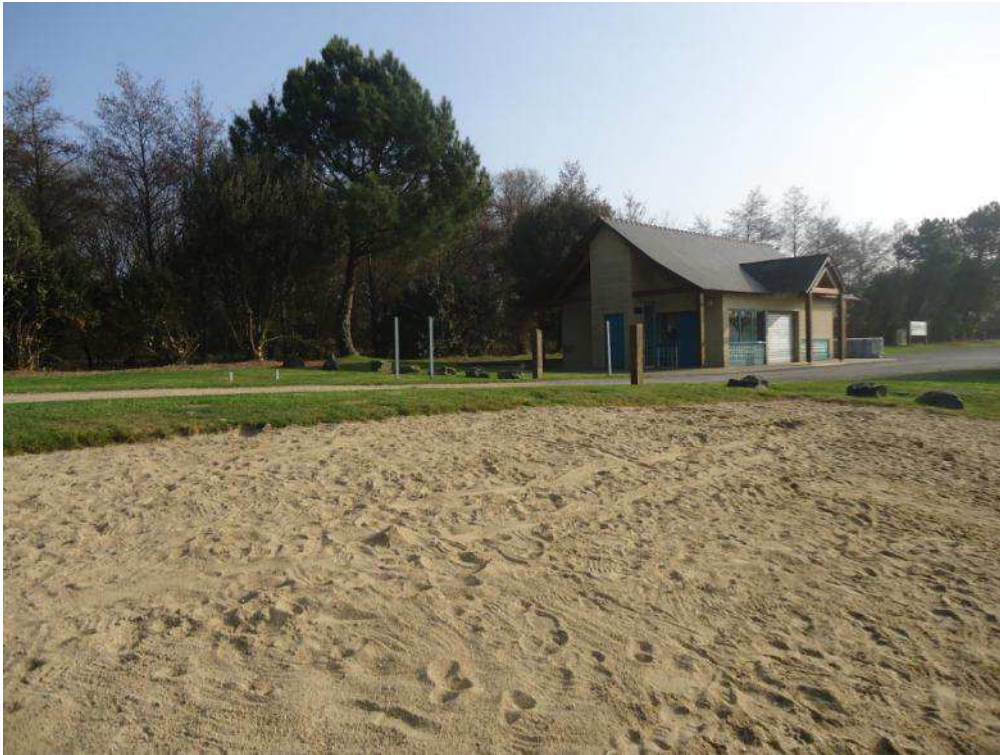
Figure 29 : Poste de secours

Un poste de premier secours est implanté en partie haute de la plage.

Il comprend un local réservé aux surveillants, un panneau d'information.

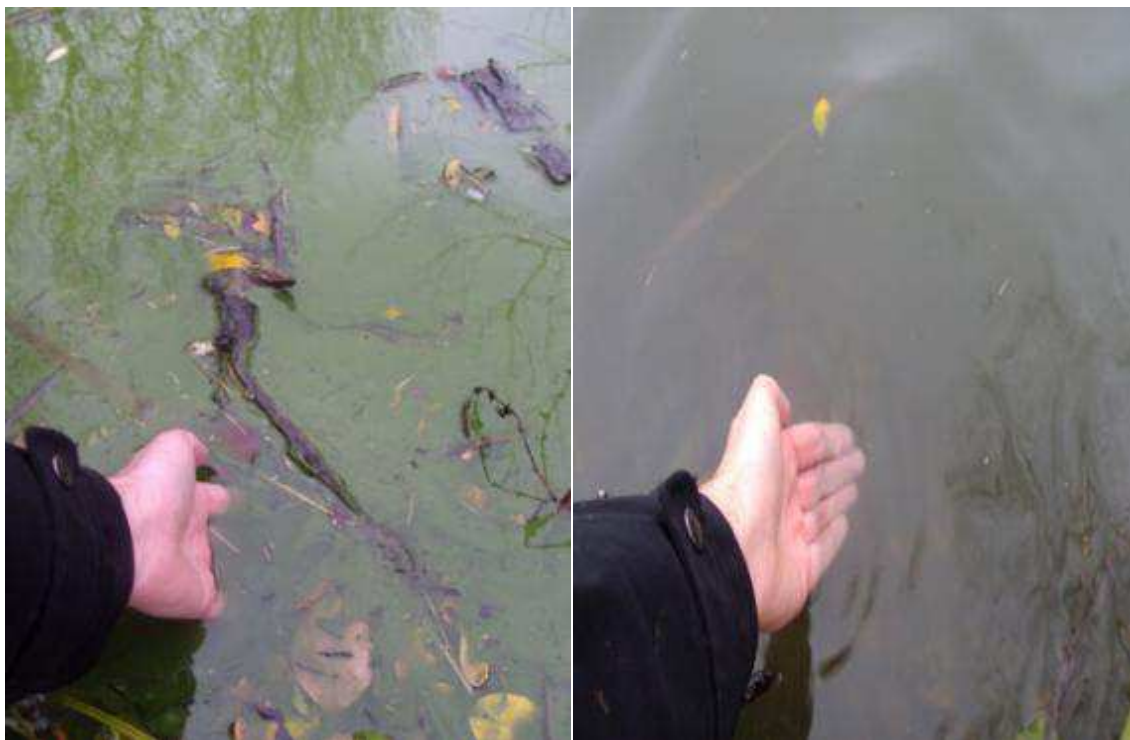
Figure 37 : Au vent (amoncellement de l'efflorescence), sous le vent (eau limpide) note : photo d'illustration (hors baignade étudiée)

L'orientation et la force des vents peuvent aussi déplacer significativement les biomasses sur un plan d'eau voir amener un amoncellement de cellules mortes sur la plage (la plage est en général situé sur les berges nord-ouest à nord-est du plan d'eau pour bénéficier du maximum d'ensoleillement, elle se trouve alors exposée aux vents dominants (ouest, sud ouest). Dans le cas de Buhel, dont la plage est située au nord, le risque est réel quand les vents sont orientés sud ou sud ouest.

A titre illustratif, les deux clichés suivants montrent deux points éloignés seulement de cinq mètres, l'un est sous le vent, l'autre est au vent.

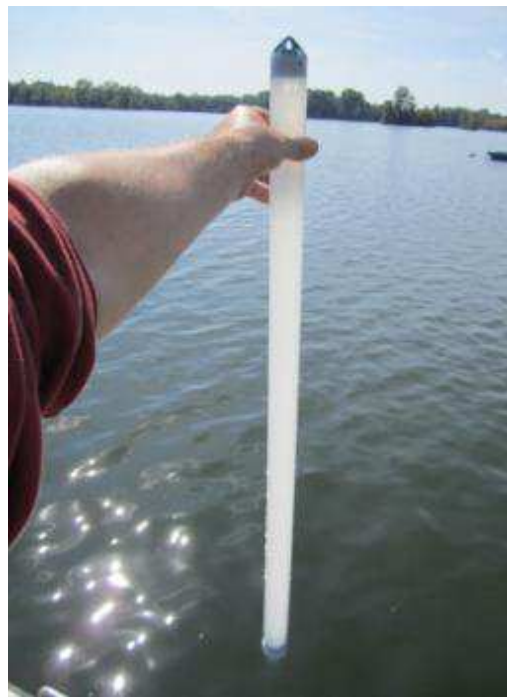
Figure 41 : Prélèvement de phytoplancton dans la colonne d'eau (illustration)

Il est recommandé dans le cadre du suivi de cyanobactéries, l'usage d'un tube de prélèvement qui permet de prélever sur l'ensemble de la colonne d'eau : cela évite de sous ou surestimer la pollution.
