# Profil de baignade

## en eau douce du plan d'eau du

# Lac de Maine

***Profil de type 2***

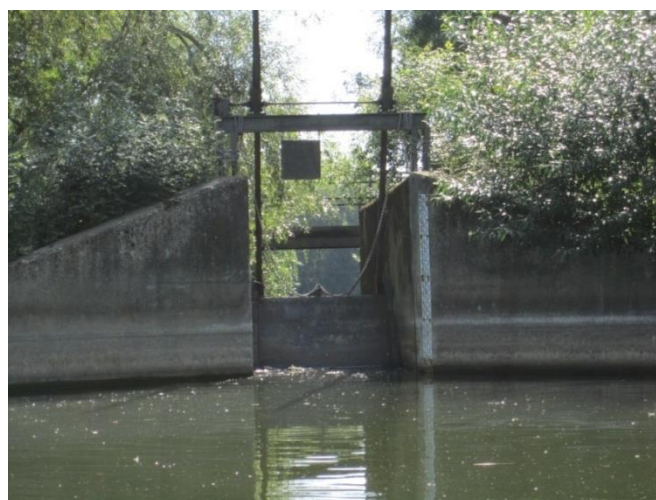
Porte de la digue Est

La principale alimentation du lac est la Maine au moment des crues.

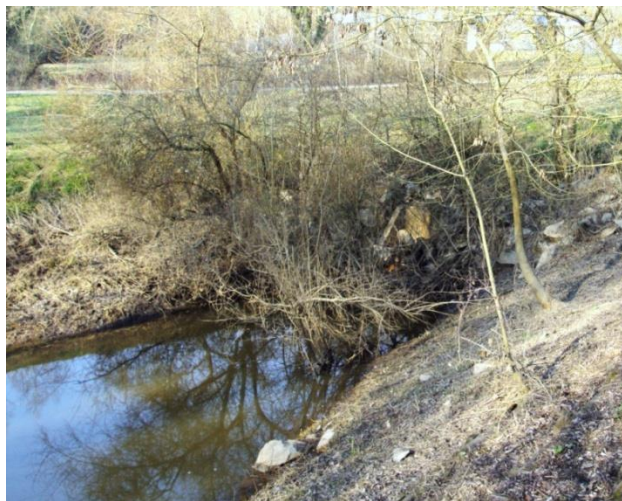
Par ailleurs, **il n'a pas été observé sur les vingt cinq dernières années de déversement d'eaux pluviales par le ruisseau de l'Hermitage vers le lac** via l'exutoire secondaire (trait hachuré), l'exutoire principal étant en fait la Maine en aval du Lac (trait plein). Sauf événement climatologique exceptionnel, ce ruisseau n'est pas susceptible d'apporter d'eaux vers le lac de Maine.

Exutoire du ruisseau de l'Hermitage vers la Maine.

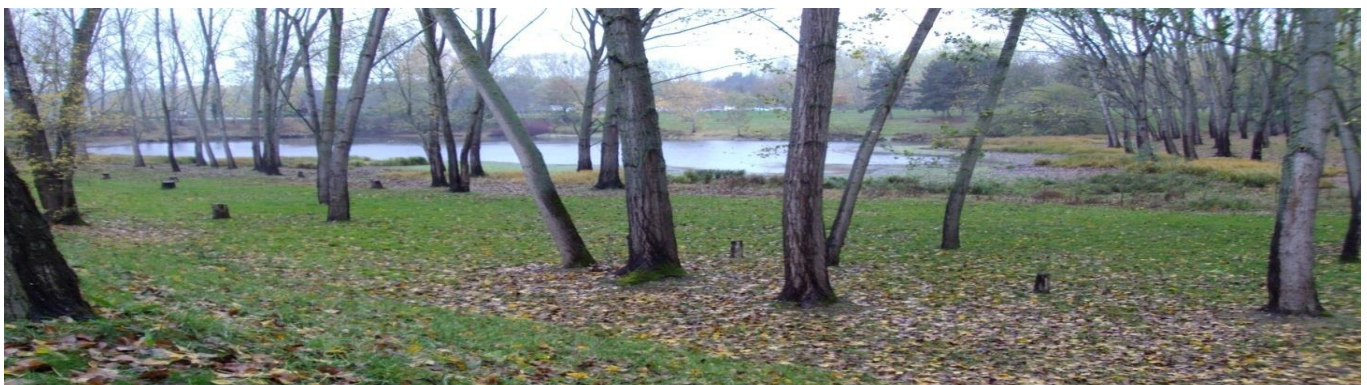
La mare aux canards

Exutoire 2 : La « mare aux canards » est reliée au lac de Maine par un système de vannage endommagé. La vanne initiale est inefficace depuis une vingtaine d'année, seule son remplacement pourrait permettre de gérer le niveau au sein de cette mare et contenir une éventuelle pollution (malgré son petit bassin versant, la mare aux canards recueille, tout de même, une partie des eaux de la voirie et du parking situé à proximité).

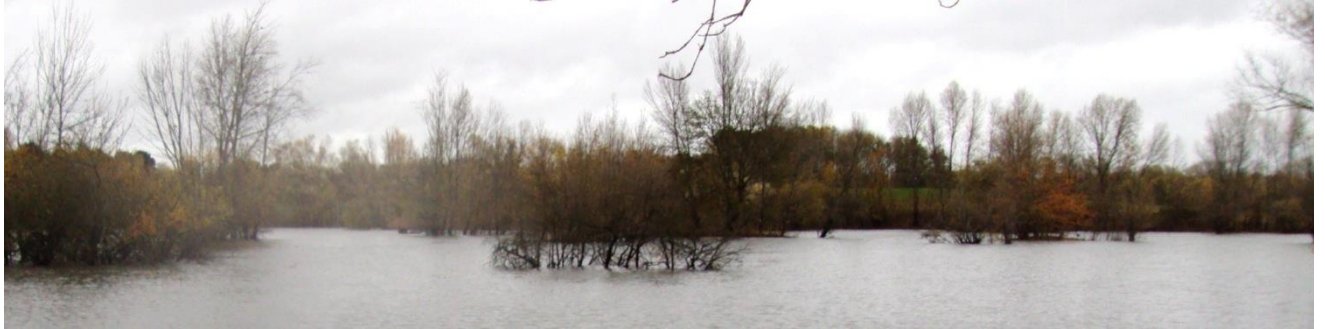
Zone des canaux

Exutoire 3 : La zone des canaux collecte l'exutoire du réseau pluvial d'une zone urbanisée (Ardelière – La Perussaie): **cette zone est isolé du lac par une digue et une vanne.**

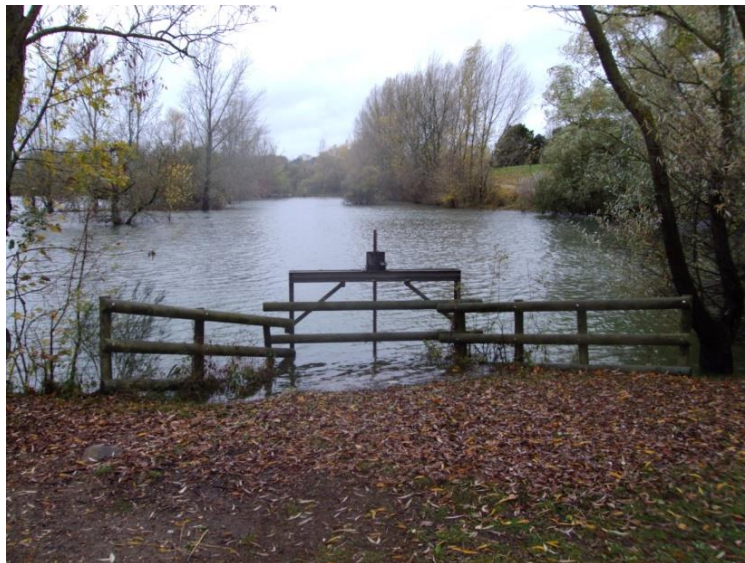
Vanne de la Zone des canaux

Dans les faits, **les eaux collectées par la zone des canaux se déversent dans le plan d'eau du lac de Maine en hiver seulement.** Par basses eaux; la vanne est baissée : les eaux collectées restent cantonnés à cette zone de canaux (échappement par évaporation).

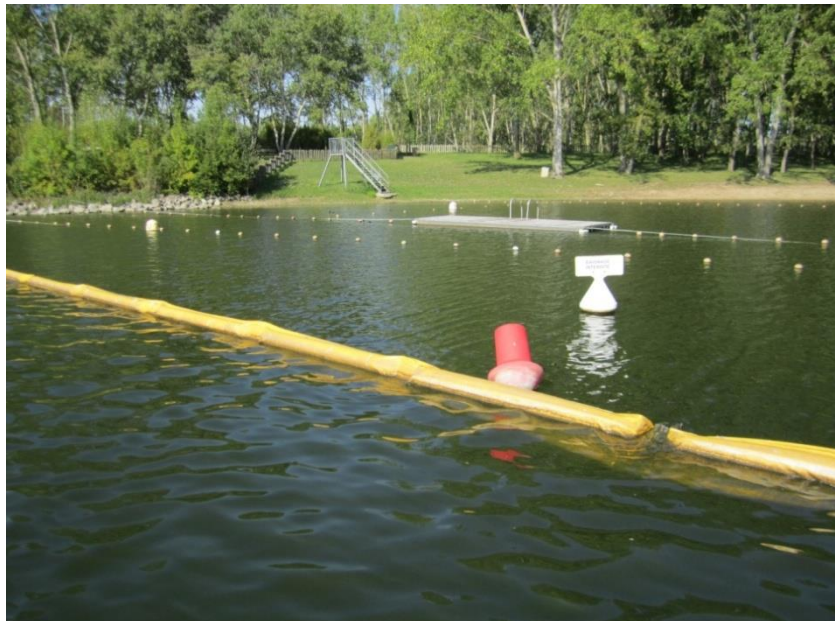
Barrage (boudins flottants et jupe)

Il faut noter que le dispositif de ligne d'eau est doublé d'un barrage flottant, installé depuis août 2009, afin de contenir les efflorescences pouvant provenir des autres parties du Lac. Car ces dernières, lorsque les vents soufflent vers l'ouest, pourraient être poussées vers la zone de baignade.

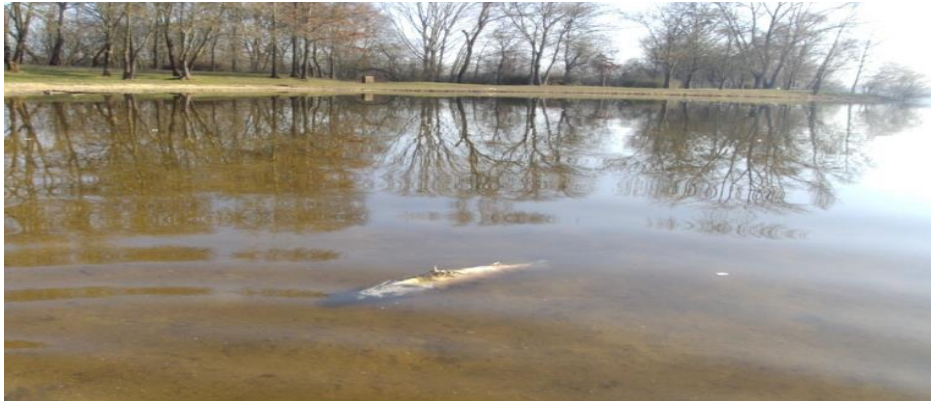
Durant la seule année 2011, le Lac de Maine s'est distingué par une mortalité massive de mulets (55 tonnes ramassées) au début du mois de janvier.

Mulet retrouvé sur les rives du Lac de Maine (février 2011)

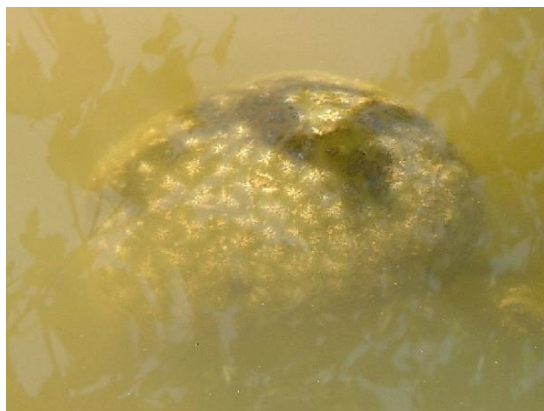
L'été 2011, il a été découvert des bryozoaires de très grandes tailles. Ces amas probablement détachés de leur support étaient venus s'échouer sur les cales du Centre Nautique

Bryozoaires (pectinella magnifica)

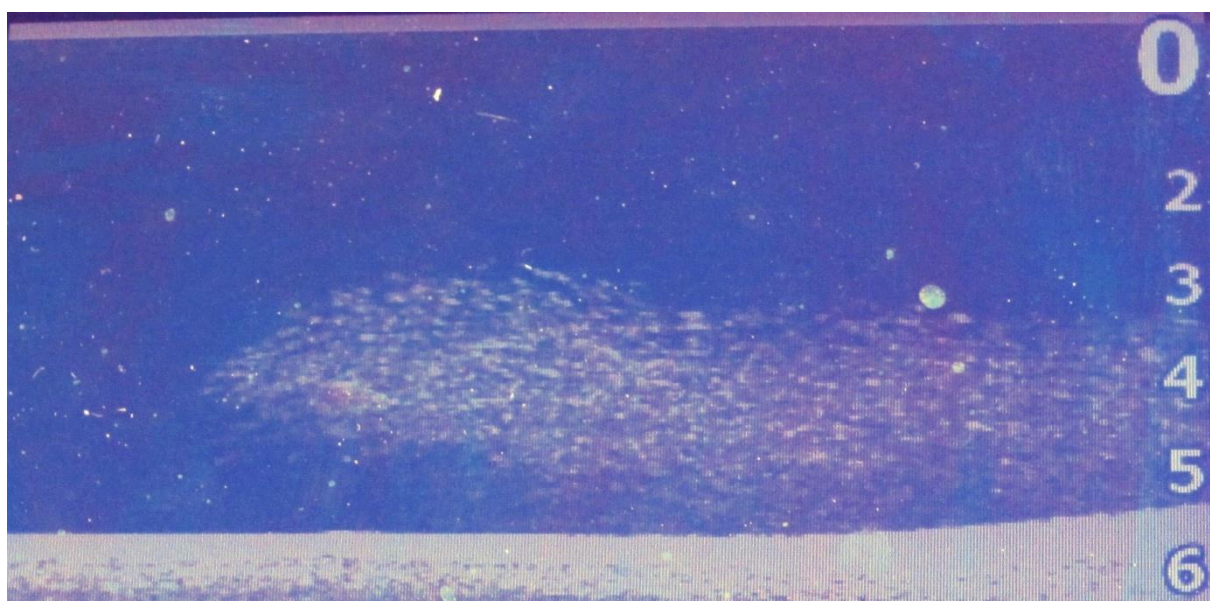
A proximité immédiate du chenal en sortie de la vanne de la zone des canaux, nous avons pu observer par imagerie sous marine et sondage de la colonne d'eau un banc de poissons (probablement zooplanctophages du type gardons) dont la taille peut être estimée à 2 m de haut sur 3 m de large et une vingtaine de mètres de long soit un volume de 120 m<sup>3</sup>...

Banc de poisson par imagerie sous marine (chaque point représente un poisson)

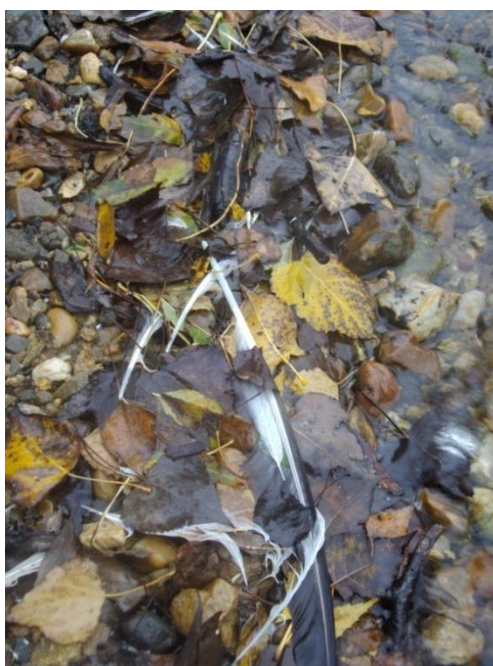
Le lac de Maine est un écosystème ouvert et aménagé dans sa partie sud pour accueillir notamment les oiseaux. Or ces oiseaux notamment peuvent interagir sur la qualité de l'eau via leurs fientes ou la perte de leurs plumes,....

Plumes déposées sur la plage (novembre 2010)

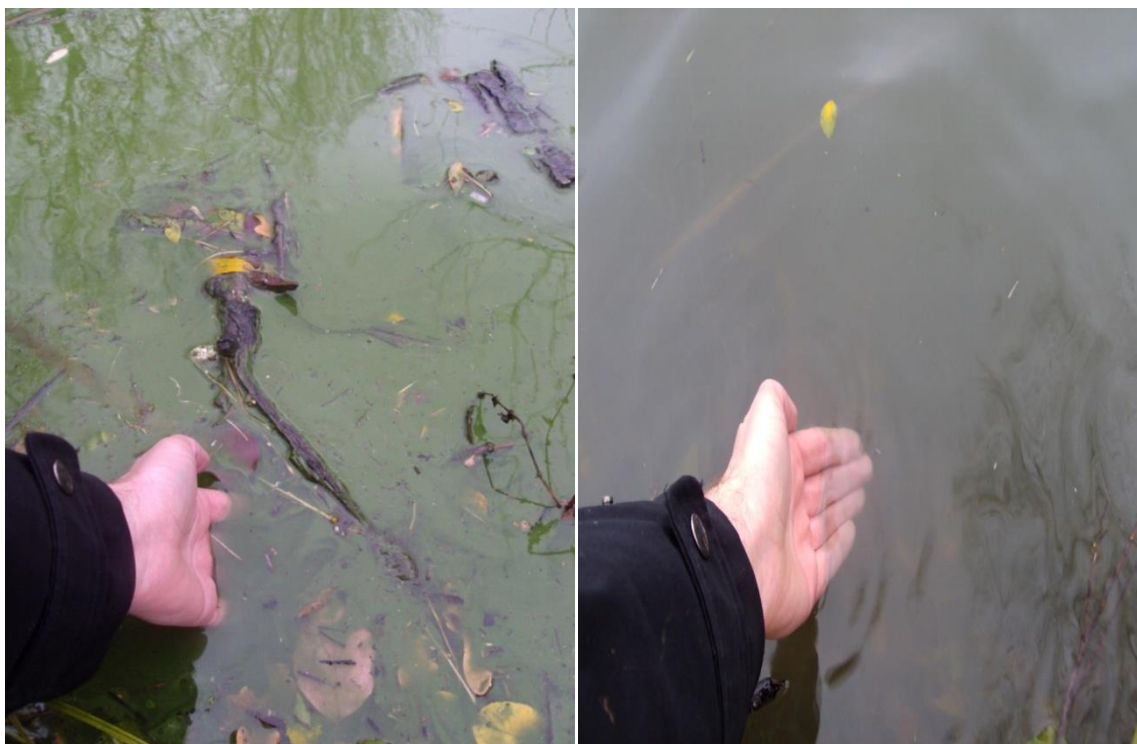
A titre indicatif, les deux clichés suivants (zone des canaux) montrent deux points éloignés seulement de cinq mètres, l'un est sous le vent, l'autre est au vent.

Au vent (amoncellement), sous le vent (eau limpide)

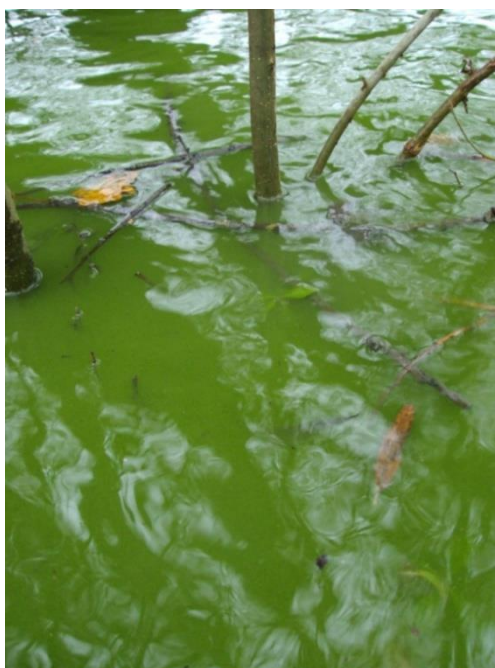
Cyanobactéries (zone des canaux, novembre 2010)

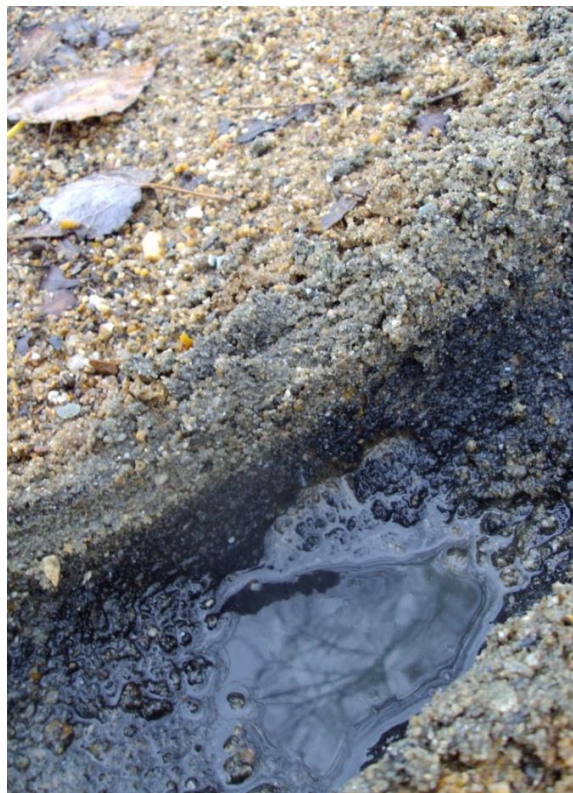
Traces d'anoxie dans le sable (matière organique noircie)

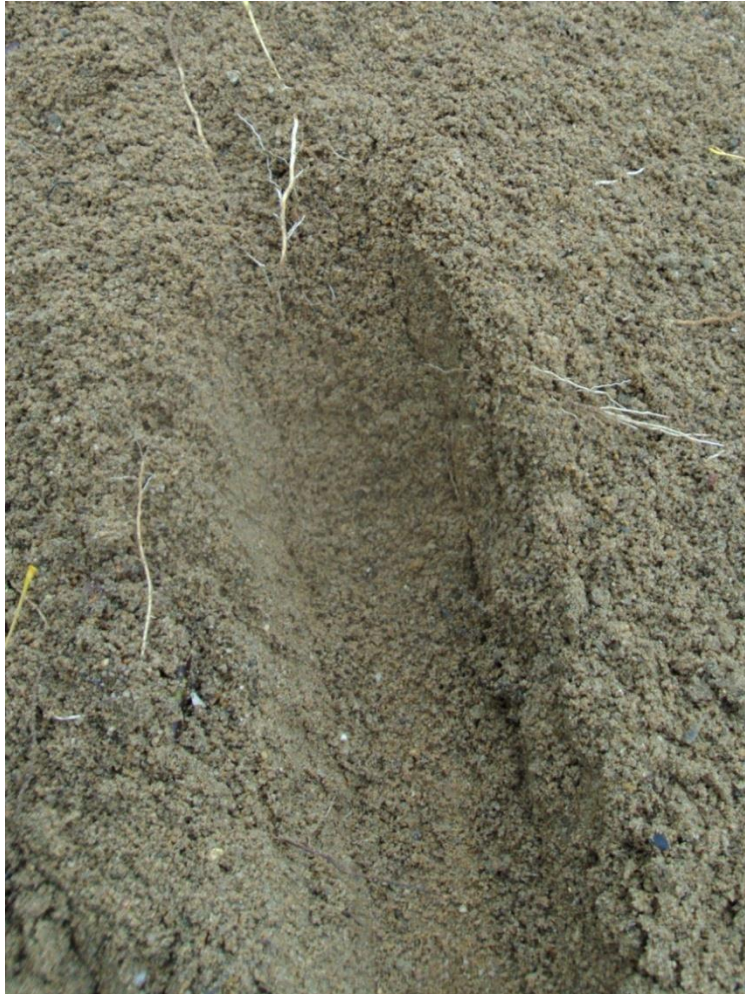
Sable au haut de la plage (contact avec l'oxygène suffisant)

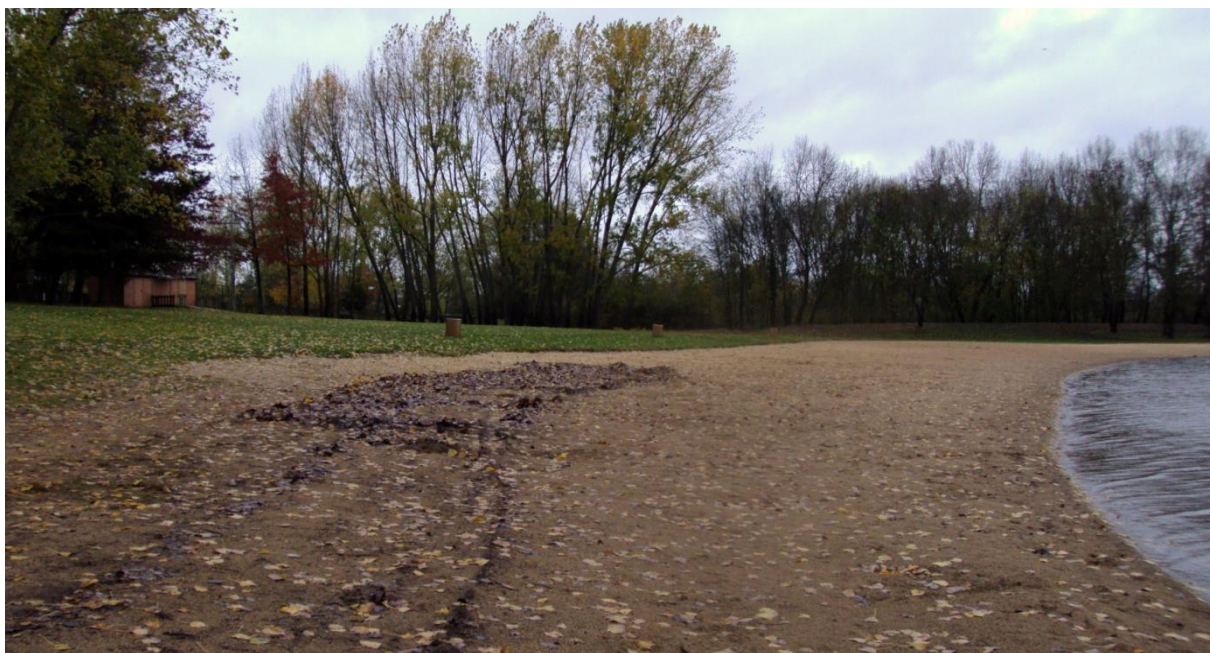
Dépôt de feuilles mortes sur la plage, novembre 2010.

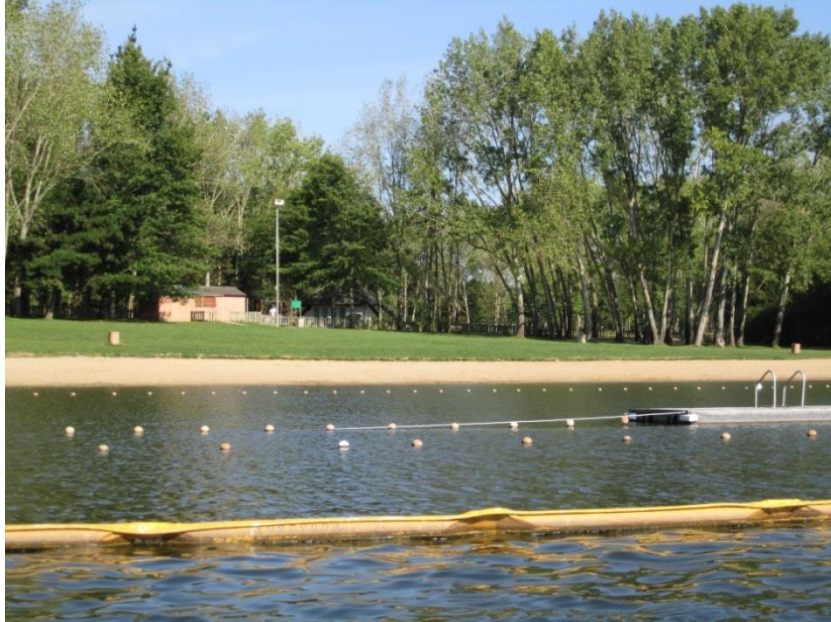
Depuis 2009, un barrage bloque les efflorescences provenant du lac vers la zone de baignade.

Son effet est incontestable (l'efficacité est renforcée sur les cellules flottantes et évidemment diminué pour les cyanobactéries benthiques).

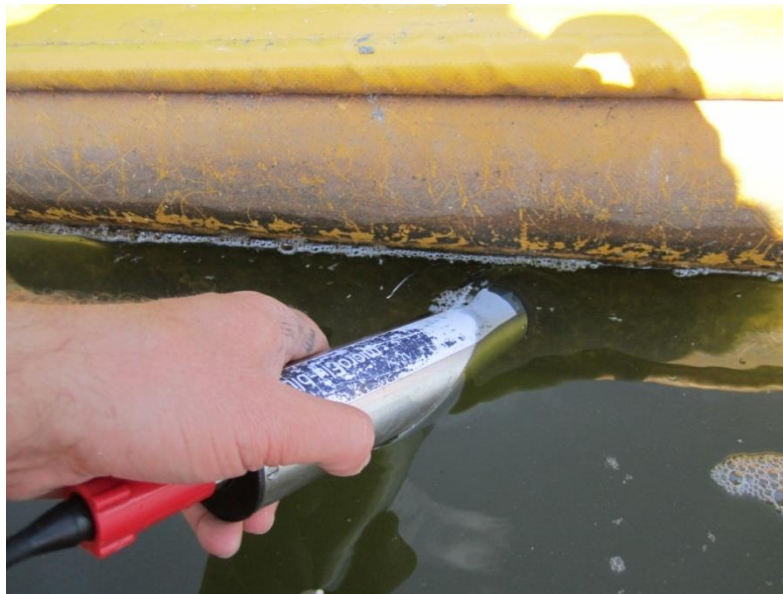
Détection, à l'aide d'une sonde à phycocyanine, des cyanobactéries bloquées par le barrage flottant,

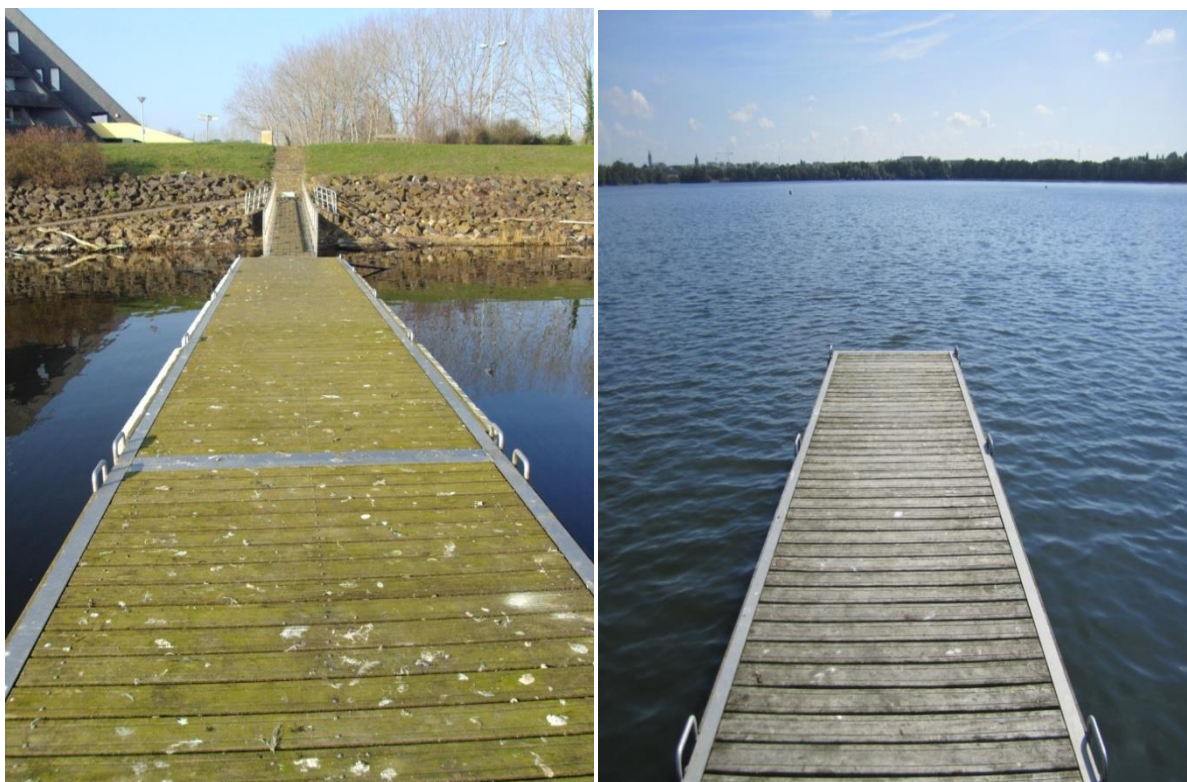
Pontons avant nettoyage (février), après nettoyage (aout)

Le cas particulier des oiseaux, souvent protégés, interdit toute opération de contrôle de ces populations. A défaut, un entretien soigné des berges et des équipements de la baignade est effectué au chaque début de nouvelle saison touristique.
