# Mise à jour du profil de baignade

Site Coulvée à Chemillé en Anjou

Rapport n° PDLA230542 / version B – 16 avril 2024

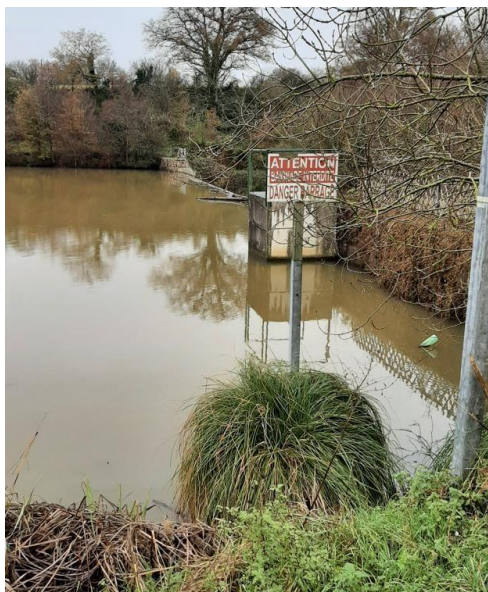
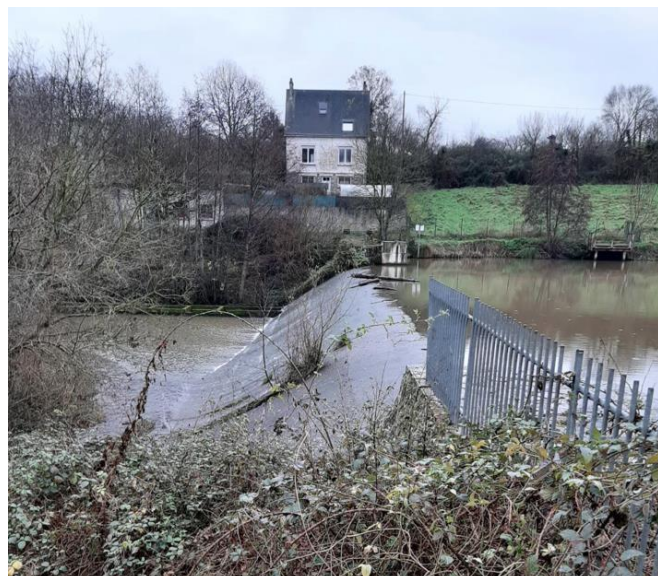
Figure 8 : Vues du barrage créant la retenue sur l'Hyrôme à Chemillé en Anjou (source : IRH, 12/2023)

Le site de baignade de Coulvée est implanté sur le cours d'eau l'Hyrôme. Un barrage de catégorie C assure la rétention d'eau en période estivale permettant la création d'une pièce d'eau.

Les eaux de baignade du site de Coulvée sont donc les eaux de l'Hyrôme.

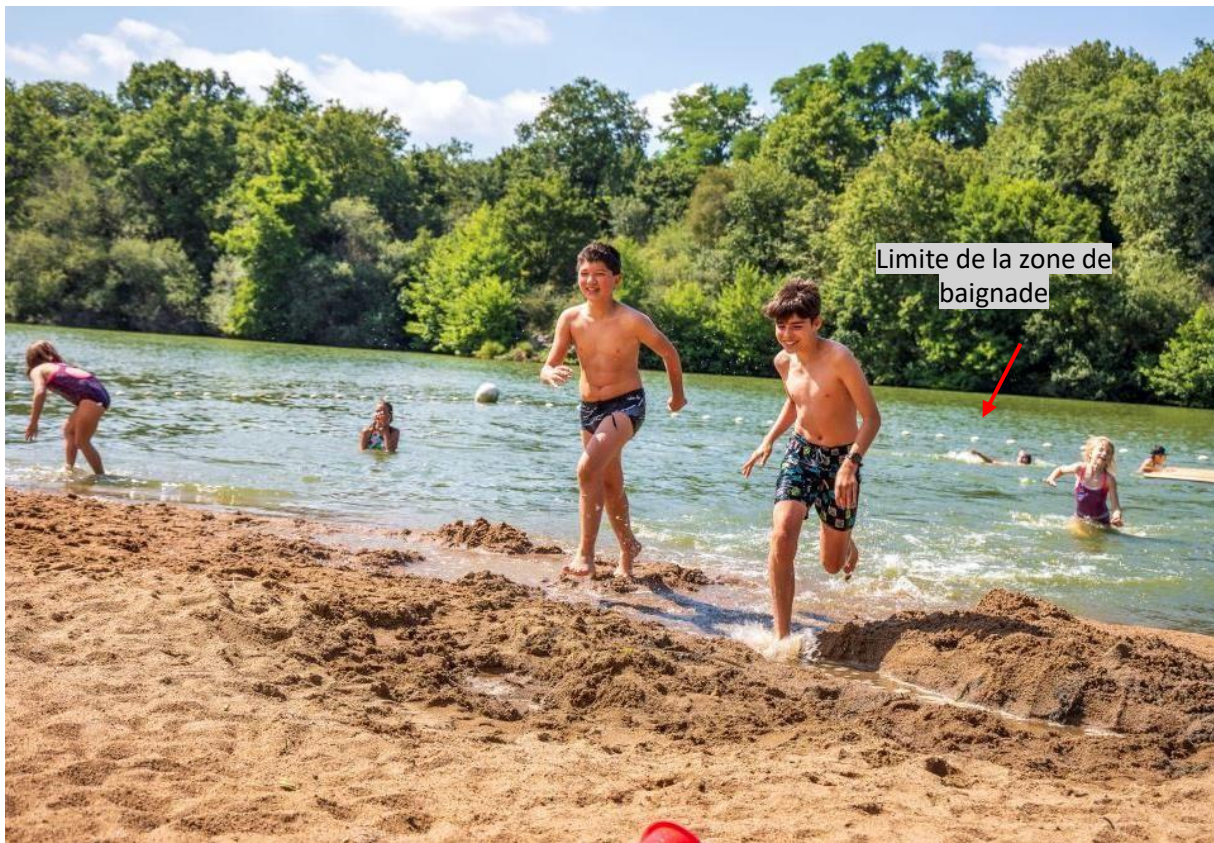
Figure 12 : Vue aérienne de la baignade de Coulvée - Source : <https://www.osezmauges.fr/equipement/base-de-loisirs-de-coulvee/#fancybox-1>

La zone de baignade s'effectue dans le barrage de Coulvée sur l'Hyrôme. Elle est établie le long de la plage d'environ 18m de long sur une largeur d'environ 20 m. Pendant la saison de baignade, les limites de la baignade sont indiquées par des bouées.

La profondeur moyenne de la baignade est d'environ 1m.

Au niveau de la zone de baignade, la plage est constituée de sable. On note l'absence de rochers et de végétation sur la plage en elle-même. En revanche, la végétation est présente sur les berges amont et aval de la plage.

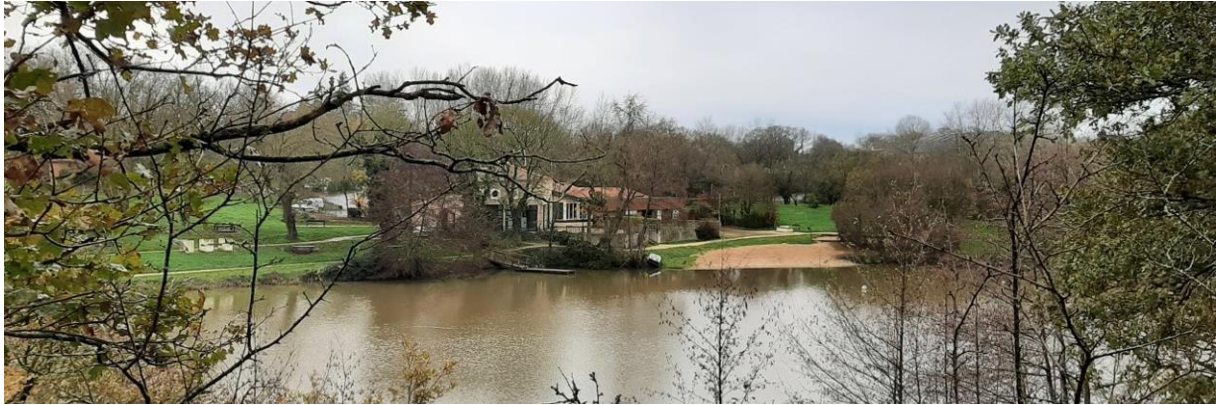
Figure 13 : Plage et zone de baignade de Coulvée – Source : IRH, 12/2023

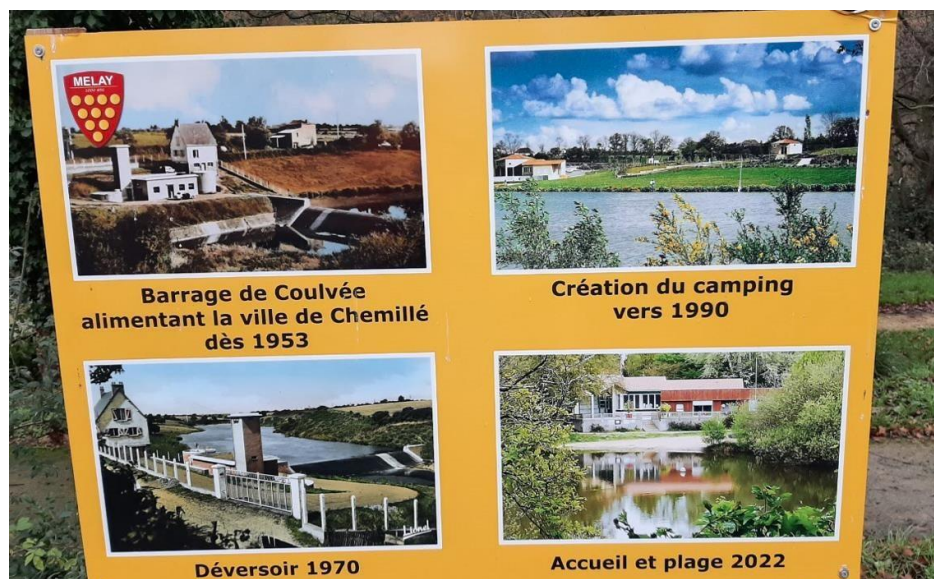
La baignade est aménagée sur le plan d'eau créé par la retenue de Coulvée sur l'Hyrôme. Ce barrage était anciennement utilisé pour l'alimentation en eau potable.

Figure 18 : Historique de la création du barrage de Coulvée

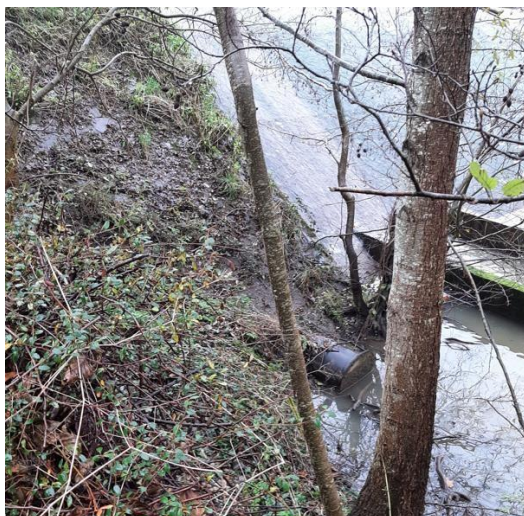
*A noter qu'aujourd'hui le moine ne permet que d'assurer la vidange du barrage. En fonctionnement normal, aucun débit de fuite n'est observé au niveau du Moine. A la demande de la DDT49, une modification du moine est prévue dans les prochaines mois afin d'assurer le respect du débit d'objectif biologique de 20L/s en sortie de barrage.*

Figure 19 : Arrivée de la conduite de vidange en pied de barrage

A noter que la modification du moine afin de permettre de respecter le débit d'objectif biologique de 20 L/s en aval du barrage va permettre de créer un débit en période d'étiage très sévère. Ceci devrait réduire un petit peu le temps de séjour des eaux dans la retenue et réduire les conditions favorisant la stratification des eaux de la retenue.

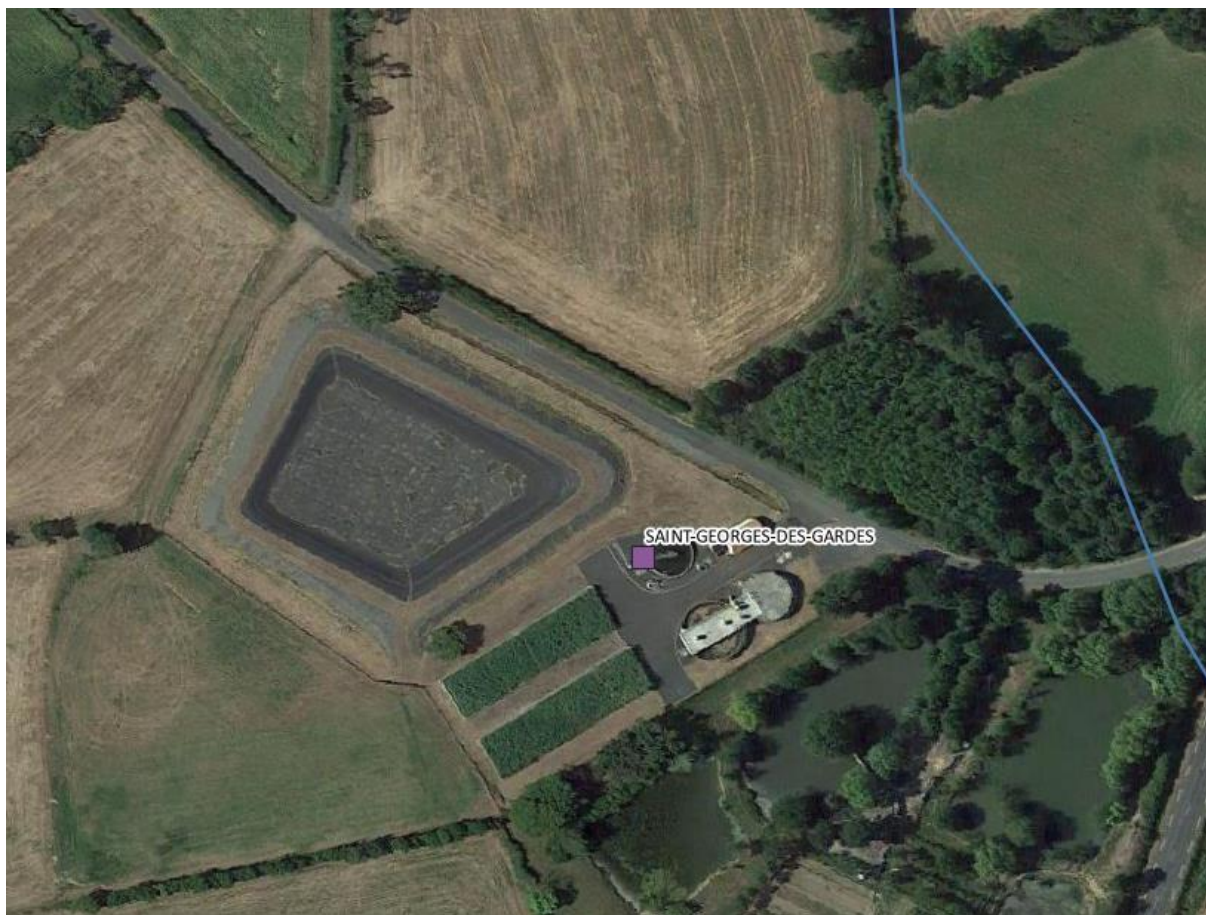
Figure 38 : Vue aérienne de la station de traitement des eaux usées de St Georges des Gardes

En fonctionnement normal, le rejet de la station de traitement des eaux usées de St Georges des Gardes n'entraîne pas de dégradation de la qualité bactériologique des eaux du barrage de Coulvée (bonne à excellente qualité des eaux observée la majorité du temps).

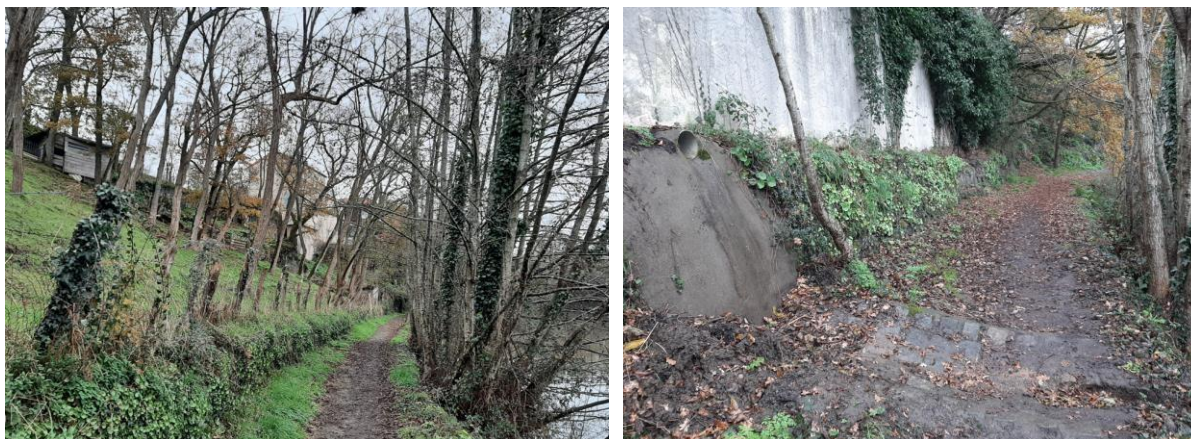
Figure 39 : Vue de l'habitation située en face de la zone de baignade avec une évacuation vers le barrage (eaux pluviales ? rejet du dispositif d'assainissement non collectif ?)

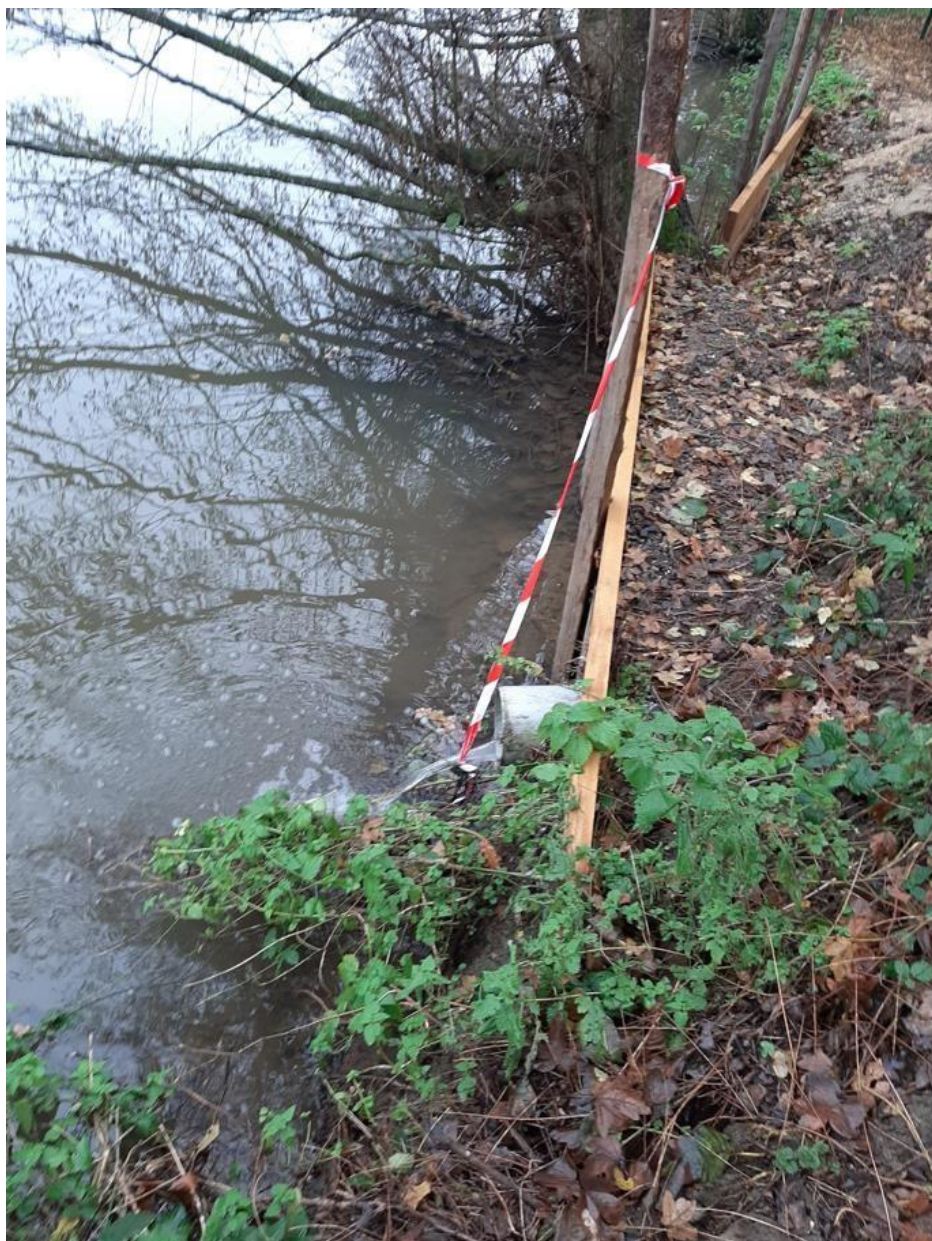
Figure 40 : Vue d'un rejet d'eau pluviale dans le barrage de Coulvée -rive droite en aval de l'exploitation Agricole de la Halbaudière

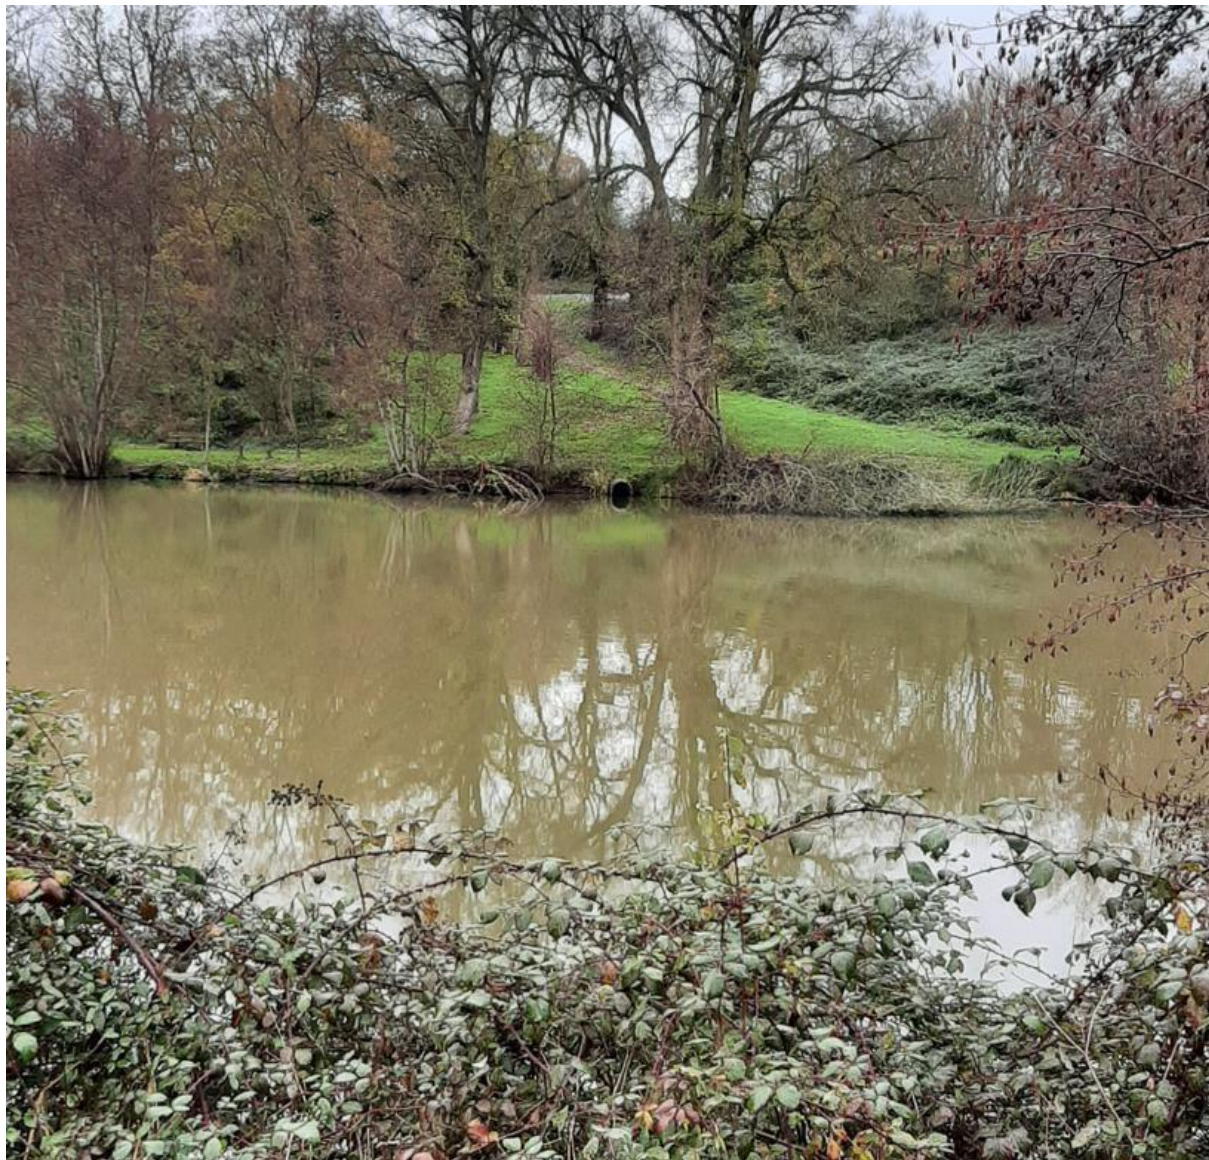
Figure 41 : Vue d'un rejet d'eau pluviale dans le barrage de Coulvée -rive gauche, à hauteur de l'habitation

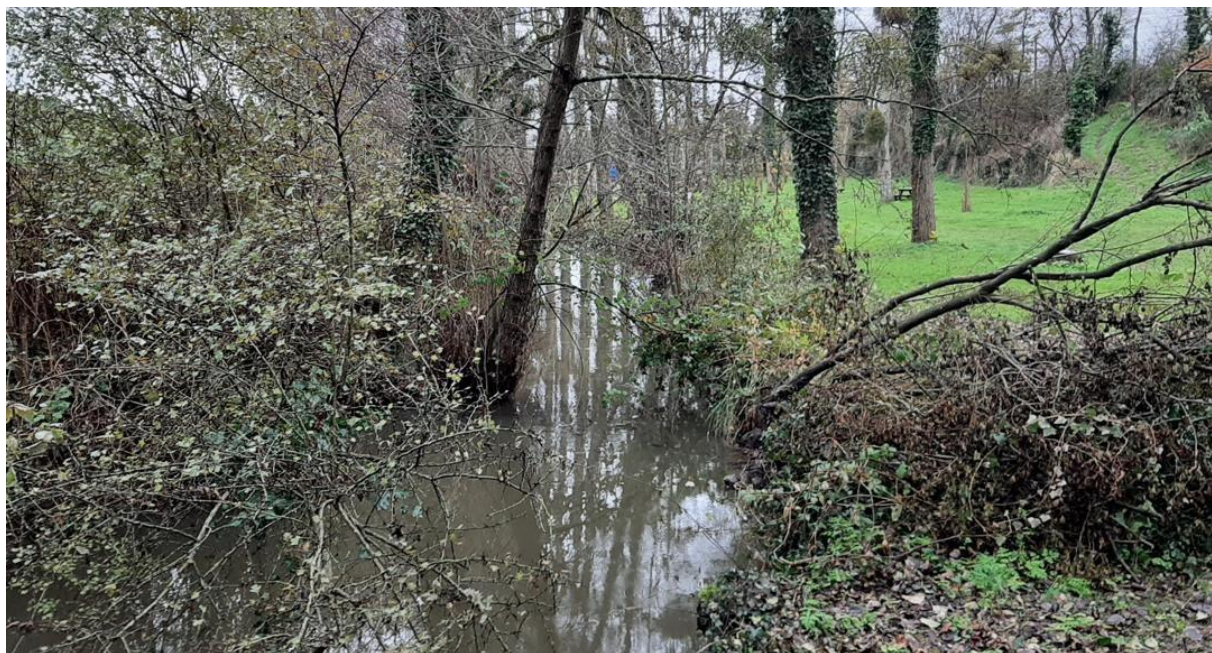
Figure 43 : Arrivée de l'Hyrôme dans le barrage de Coulvée (source : IRH, 12/2023)

**Le risque de contamination des eaux du barrage de Coulvée par les eaux des cours d'eau est à considérer.**

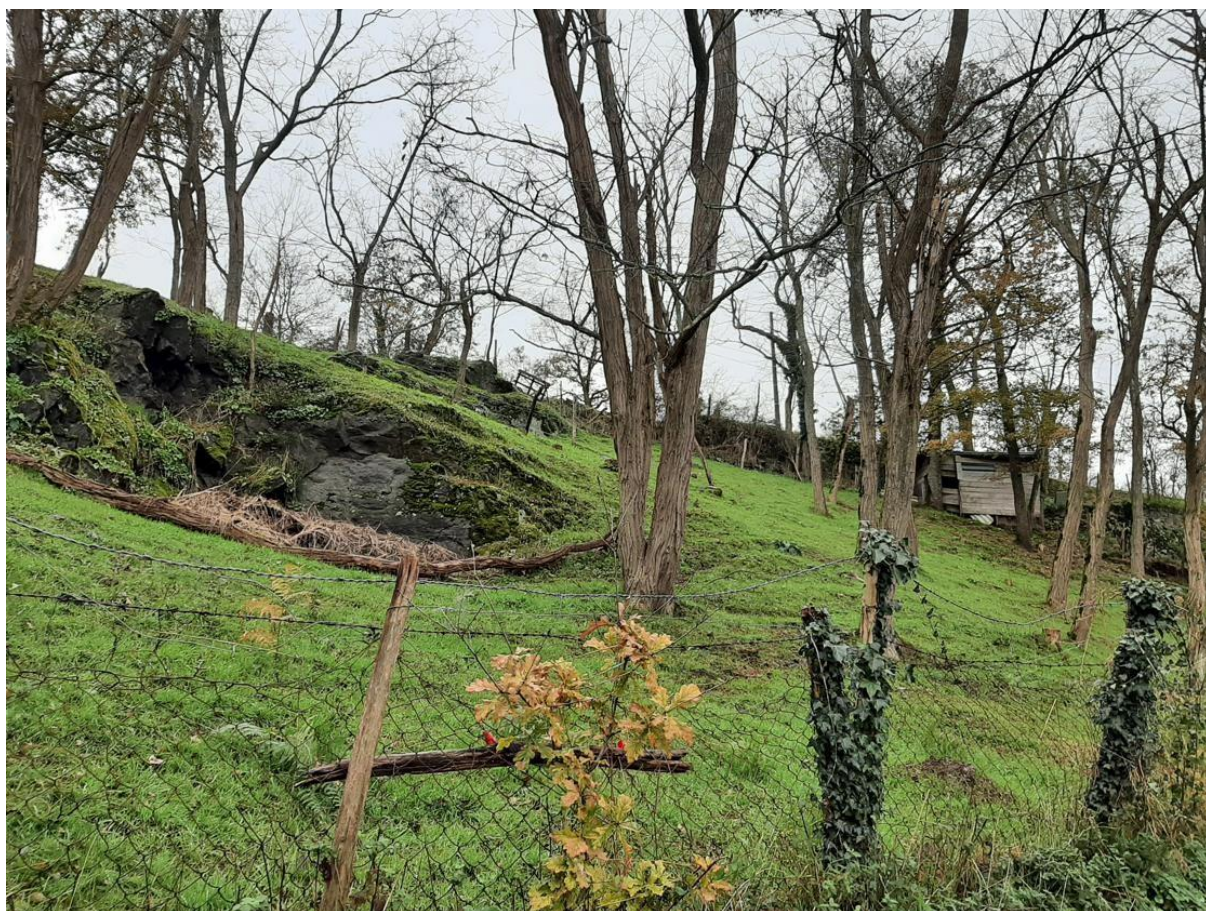
**Figure 52 : Parcelle pâturée par des moutons et des chèvres située le long du barrage de Coulvée en amont de la zone de baignade**

**En Région Pays de la Loire, l'accès direct des animaux aux cours d'eau et sections de cours d'eau est interdit** sauf si des aménagements spécifiques existent. Par temps sec, les eaux de l'Hyrôme et de ses affluents ne devraient donc pas être contaminées par les déjections des bêtes.

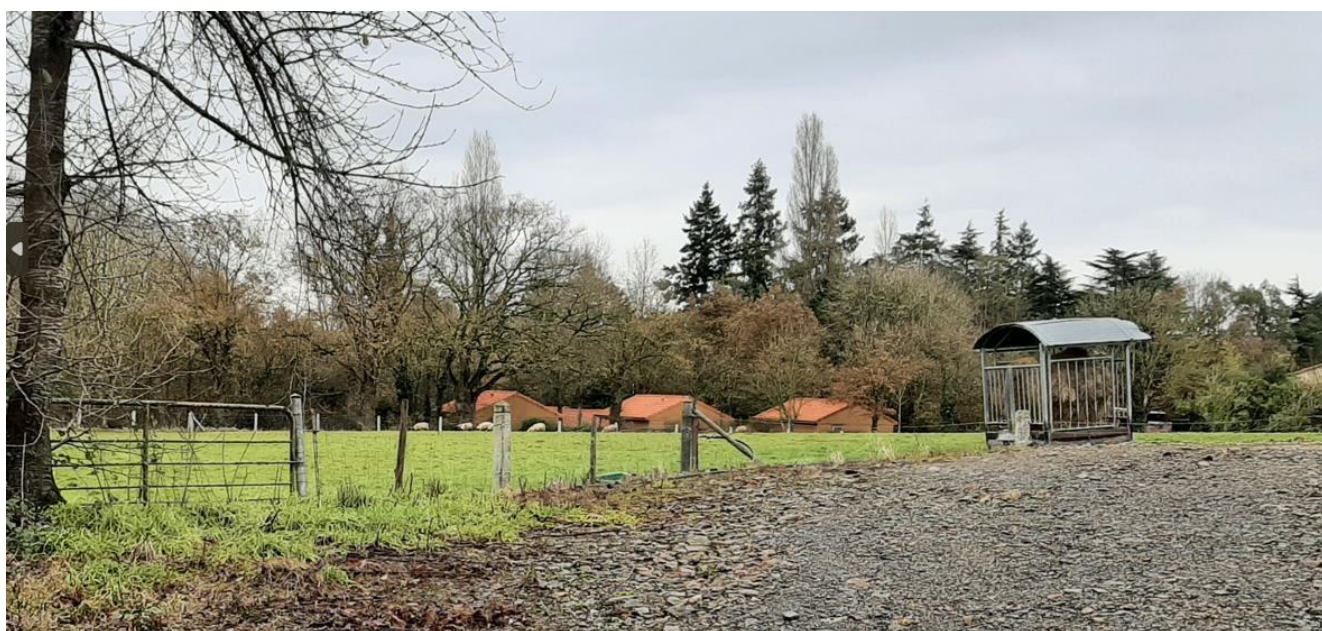
**Figure 53 : Parcelle pâturée par des moutons située en amont immédiat du camping**

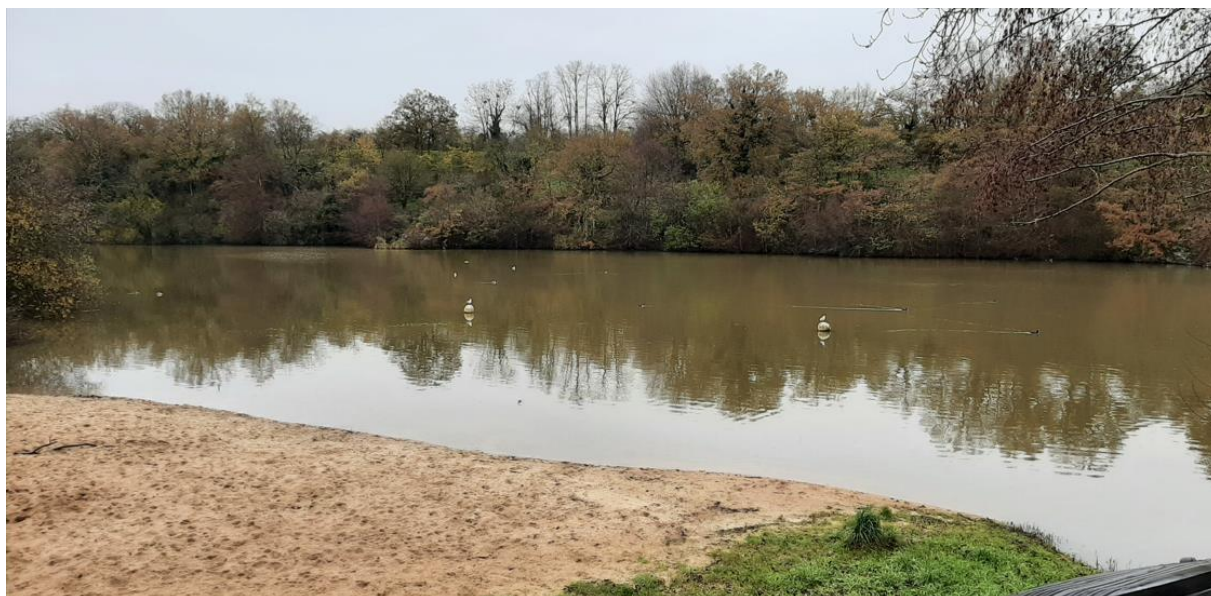
Quelques oiseaux (canards...) ont été observés sur la zone de baignade. Des ragondins sont également recensés. Des campagnes de piégeage des ragondins sont, en effet, organisées par la Fédération départementale de groupement de défense contre les nuisibles (FDGON).

- ➔ **La faune sauvage peut représenter une source de pollution diffuse des eaux du barrage de Coulvée.**

Figure 58 : Faune sauvage observée sur le barrage de Coulvée (Source : IRH, 12/2023)

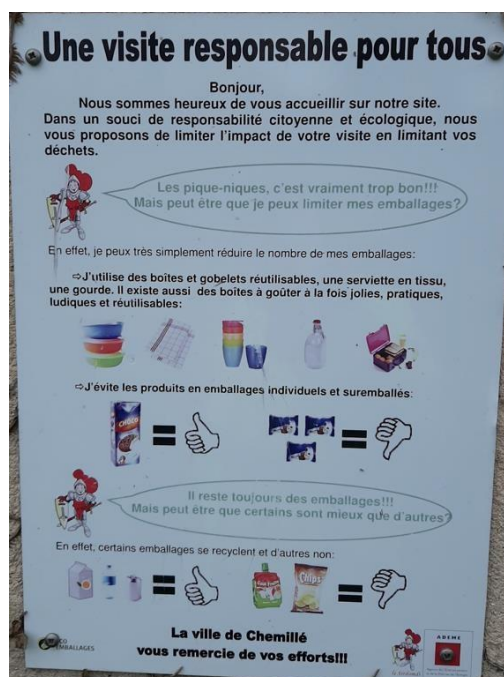
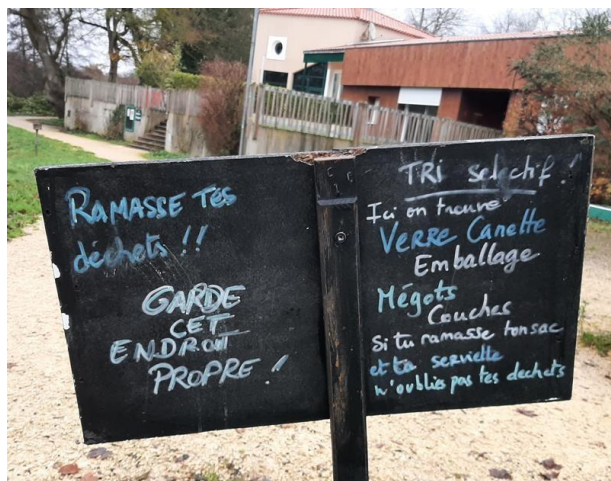
Les animaux sont autorisés autour du barrage de Coulvée (chemin de promenade non interdit aux chiens) à condition d'être tenus en laisse. Le ramassage des déjections canines, comme tout autre déchet, est fortement incité (panneaux).

Figure 59 : Panneaux incitant les usagers de la base de loisirs de ramasser et trier ses déchets (Source : IRH, 2022)

➔ La faune domestique représente une source de pollution des eaux du barrage de Coulvée.

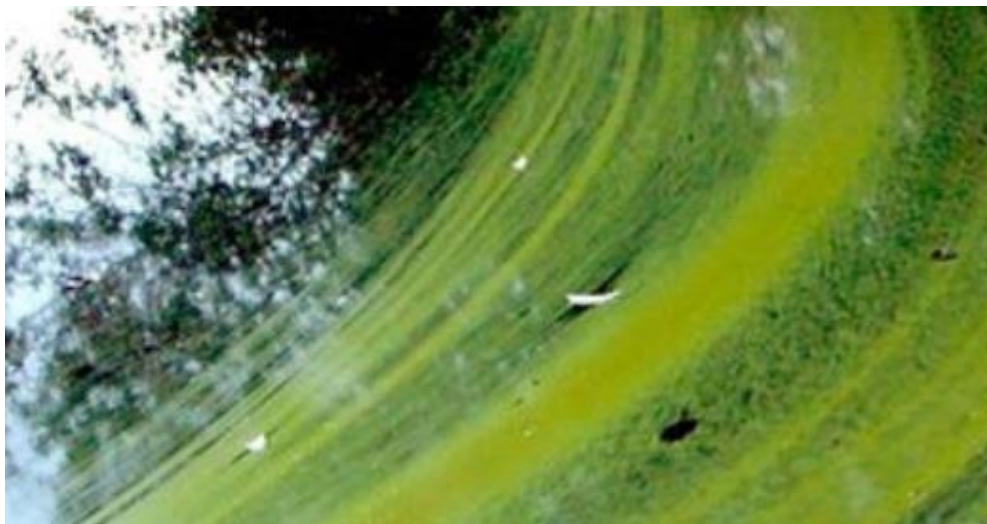
- La réduction de la transparence de l'eau
- L'augmentation de la température des eaux
- Le développement visible de cyanobactéries : eaux avec coloration verdâtre (cf. photos ci-après)

Figure 62 : Exemple de développement de cyanobactéries (1/2)

En cas d'apparition de développement significatif de cyanobactéries visibles (cf. photos ci-avant), il est préconisé de :

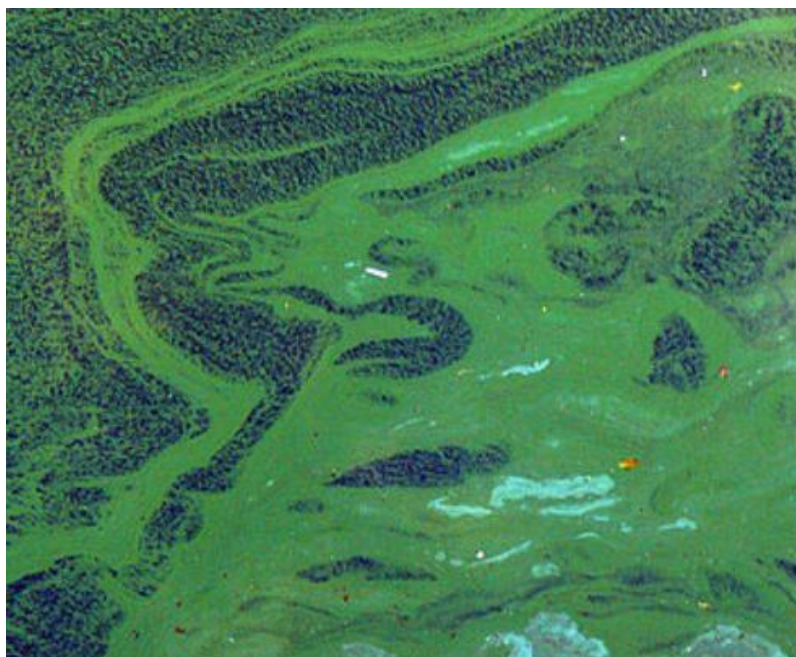
Figure 63 : Exemple de développement de cyanobactéries (2/2)

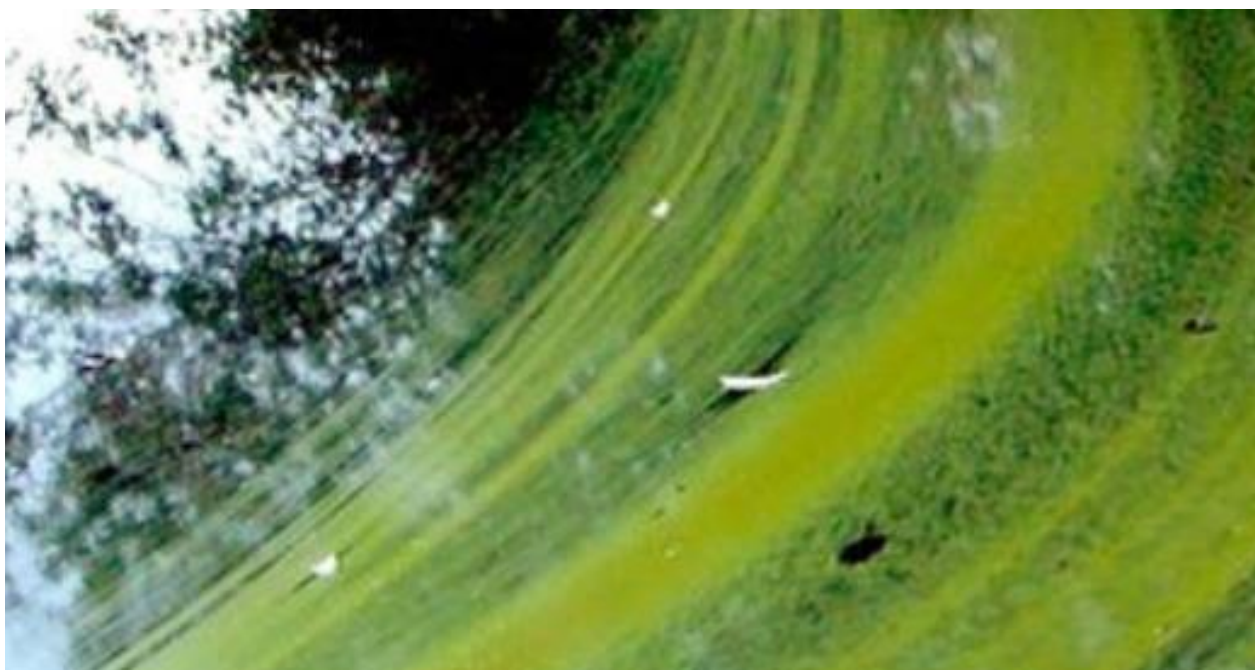
- La réduction de la transparence de l'eau
- L'augmentation de la température des eaux
- Le développement visible de cyanobactéries : eaux avec coloration verdâtre (cf. photos ci-après)

Figure 66 : Exemple de développement de cyanobactéries (1/2)

En cas d'apparition de développement significatif de cyanobactéries visibles (cf. photos ci-avant), il est préconisé de :

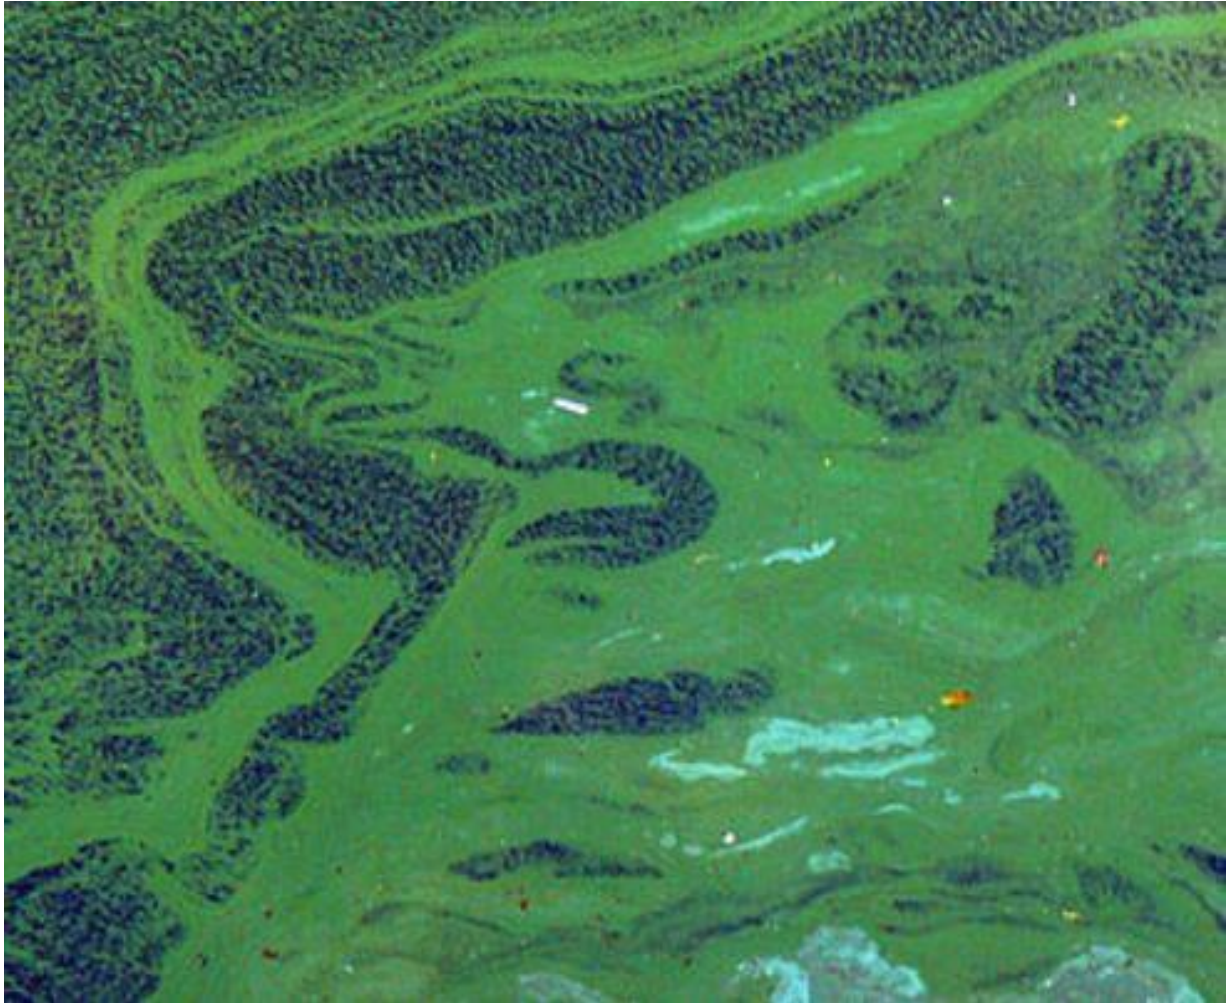
**Figure 67 : Exemple de développement de cyanobactéries (2/2)**

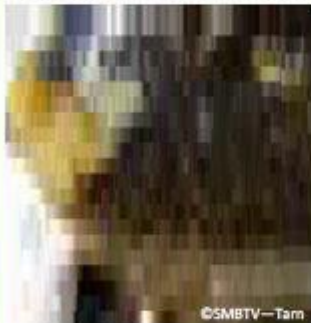
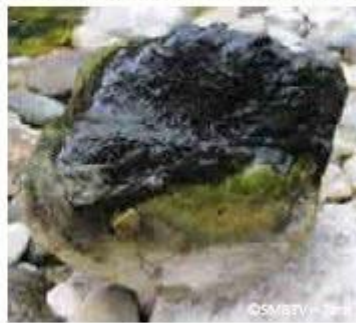
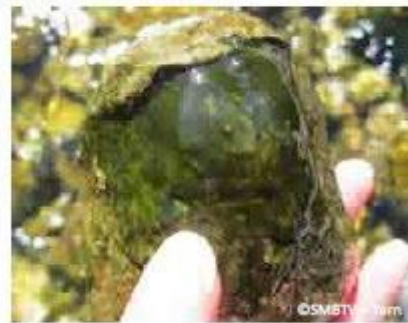
Les biofilms à cyanobactéries peuvent prendre des teintes allant du noir au vert - bouteille

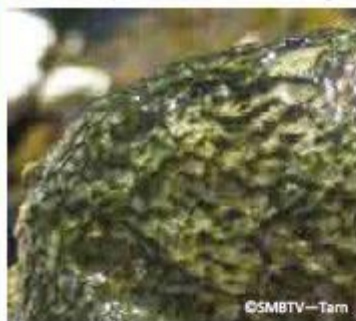
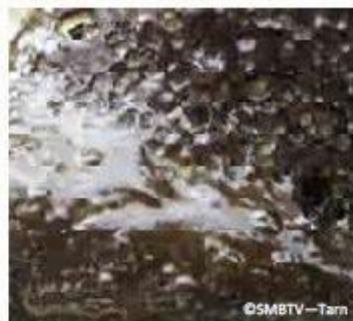
Elles sont parfois marbrées de gris et ont un aspect visqueux, plus ou moins bulleux que l'on sent au toucher.
