**P.E.T.R. DU**  
**PAYS DE LANGRES**

# **PLAGE DU LAC DU CHARMES (52)**

PROFIL DE BAIGNADE DE LA  
PLAGE DU PLAN D'EAU DE CHARMES

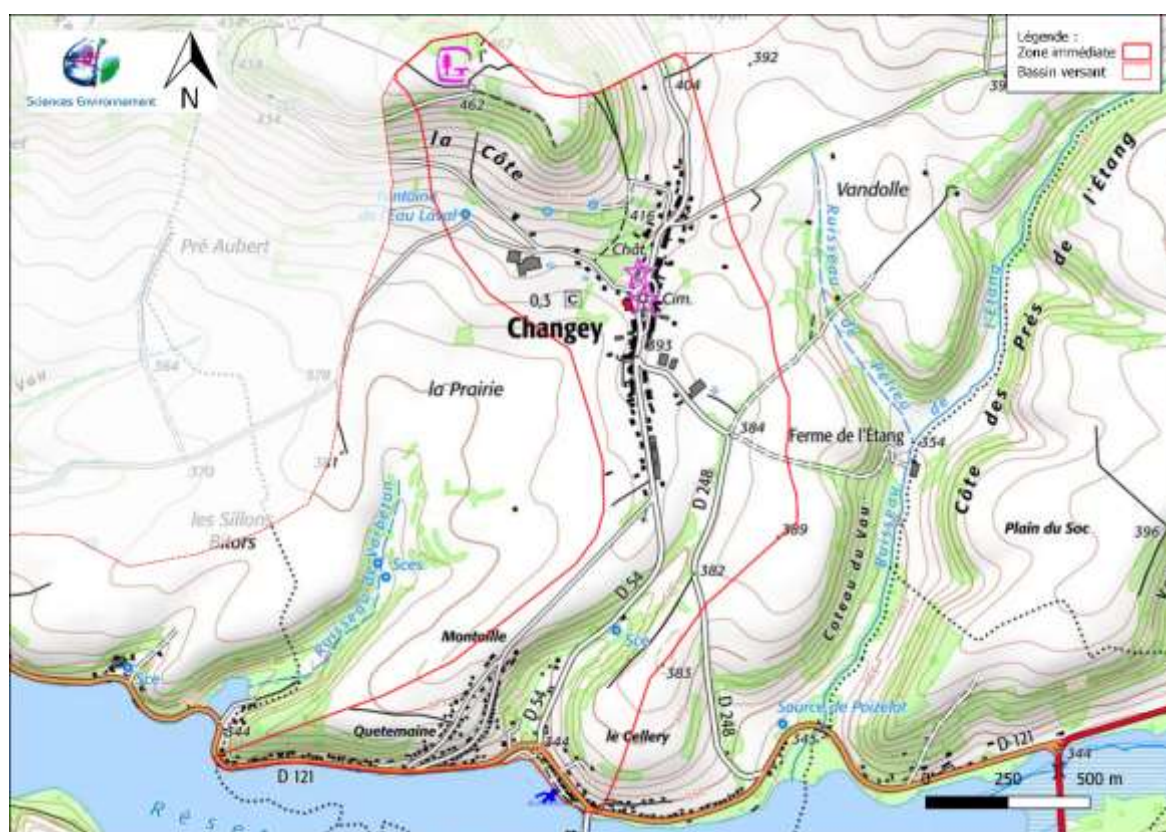
Figure 9 : Délimitation de la zone immédiate de la zone de baignade de Charmes

Au sud, la baie de Champigny forme un semi-compartiment par la présence de la digue de l’ancienne voie ferrée. Il en est de même avec la confluence du ruisseau de Varbeton et la digue de la route D121. Ces zones restent connectées au lac, mais forment toutefois des milieux quasi-stagnants, pouvant favoriser l’abattement de la pollution en raison des temps de séjours plus longs qu’elles peuvent offrir à la pollution (exposition au vent moins importante).

La digue de la départementale D54 constitue également une protection contre la diffusion de pollution rapide provenant de l’amont du lac et du ruisseau de l’Etang.

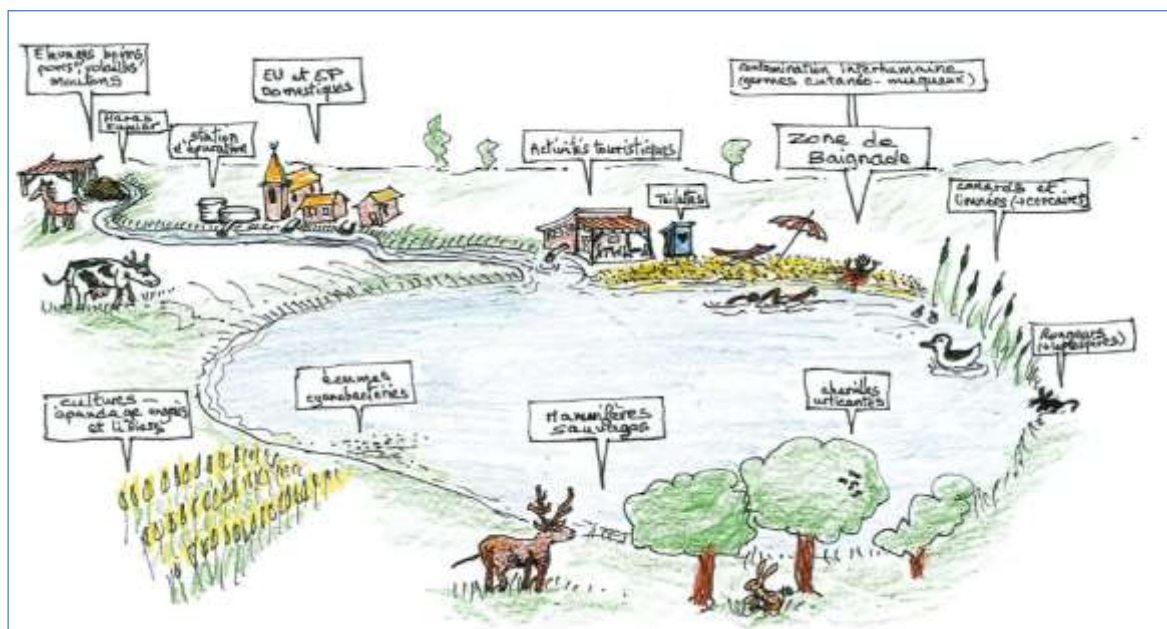
**Figure 17 : Sources de pollution potentielle d'une zone de baignade**

On distingue les pollutions « diffuses », dont l'origine géographique est éparse et difficile à définir précisément. Ces pollutions sont généralement corrélées aux événements pluvieux qui induisent un lessivage des surfaces (urbaines, agricoles et industrielles...) et un transfert vers le réseau hydrographique via le phénomène de ruissellement. Par exemple, le ruissellement entraîne des particules de terre sur lesquels des bactéries et du phosphore peuvent être fixés. Un tel phénomène constitue un transfert diffus.

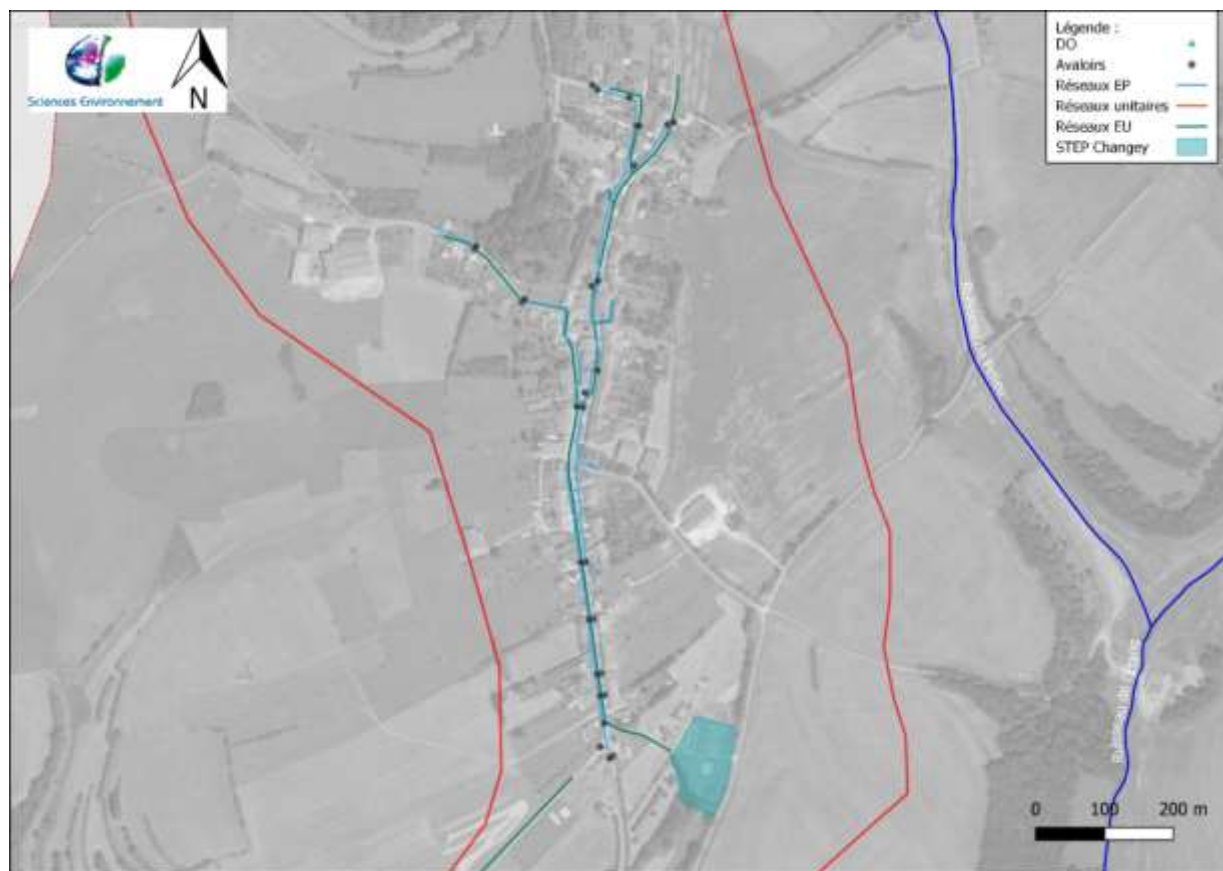
Figure 26 : Plan des réseaux actuels de Changey (SPANC)

de 230 EH. Les détails techniques de la station ne sont pas disponibles mais le plan de récolement est donné ci-après. La station d'épuration est considérée conforme pour l'année 2019.

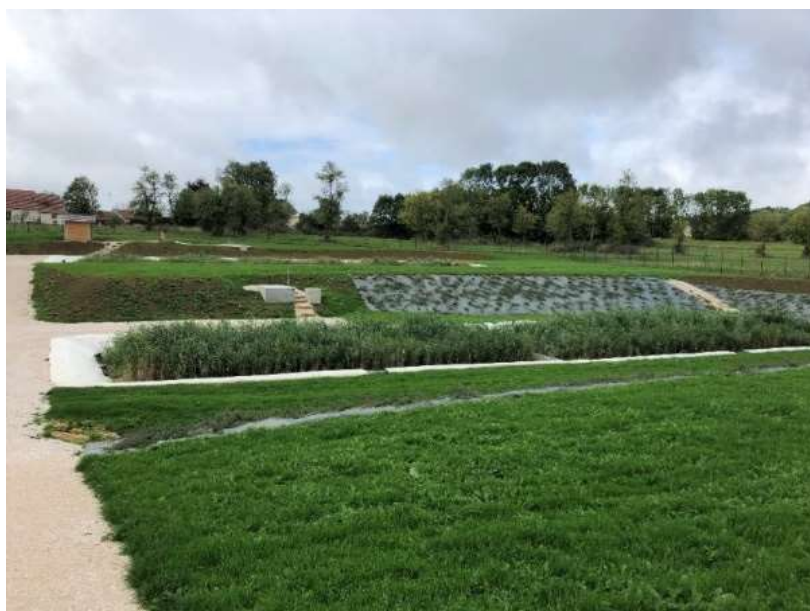
Figure 27 : Station d'épuration de la commune de Changey
