# Syndicat Mixte d'Aménagement des lacs de la Plaine et de Pierre-Percée

## Zone de loisirs et lac de « La Plaine »

Profil de baignade de type 2

Délivré le 13/04/2023

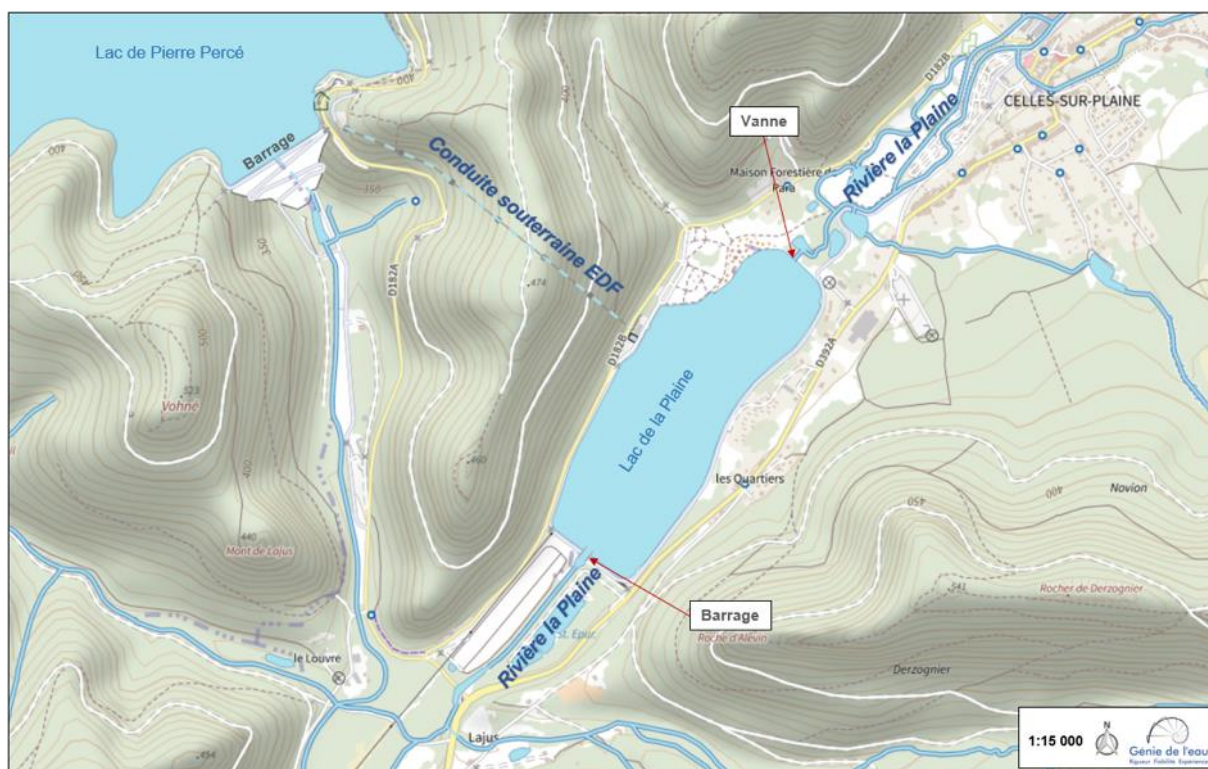
Le lac de la Plaine se vide vers la rivière de la Plaine au sud du lac en passant par une vanne de fond et un barrage qui est également équipé d'une surverse de sécurité.

Figure 8 : Fonctionnement hydraulique du lac de la Plaine (Géoportail)

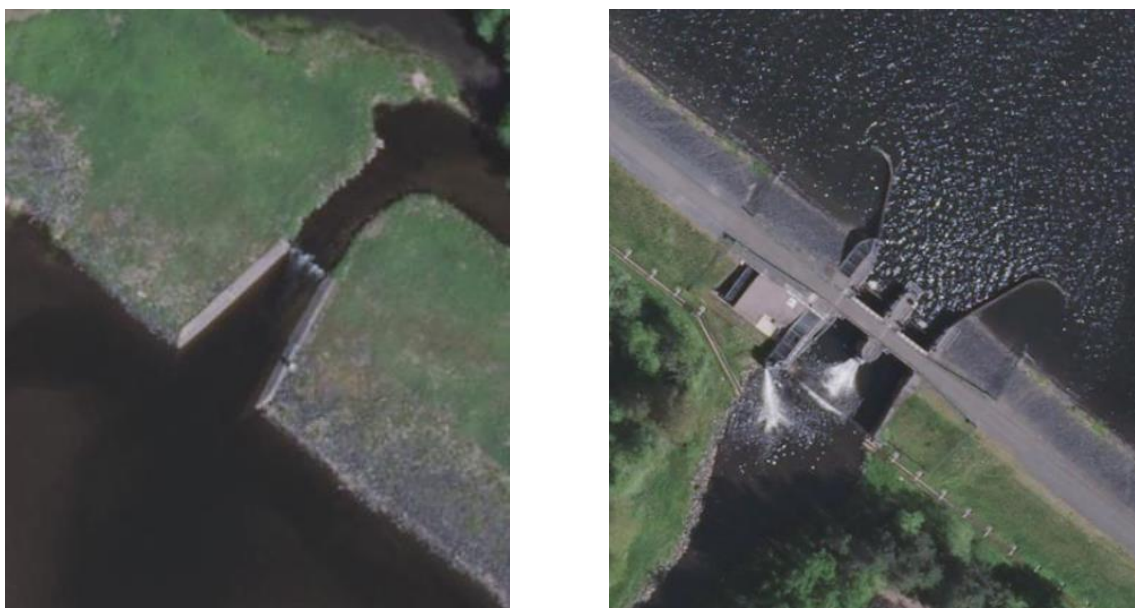
Figure 9 : Photographies aérienne de la vanne d'alimentation (à gauche) et du barrage (à droite) du lac de la Plaine (Géoportail, 2018)

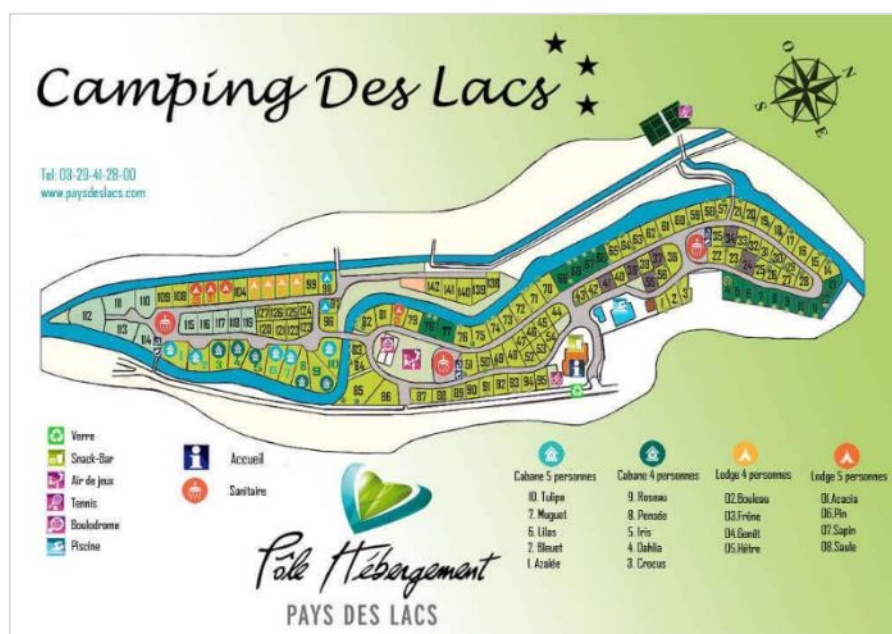
Figure 12 : Plan du camping des Lacs sur Celles-sur-Plaine (Paysdeslacs.com)

Le camping des Lacs est composé de 122 emplacements pour tentes, caravanes ou camping-cars, de 10 chalets/cabanes, de 10 lodges toillés, d'un bâtiment d'accueil, d'une piscine, d'un snack-bar et de trois bâtiments sanitaires. Le camping est ouvert 6 mois dans l'année autour de la période estivale de fin avril à début octobre.

D'après le SMAL, l'assainissement du camping est conforme : les eaux usées se rejettent dans le lagunage de Celles-sur-Plaine.

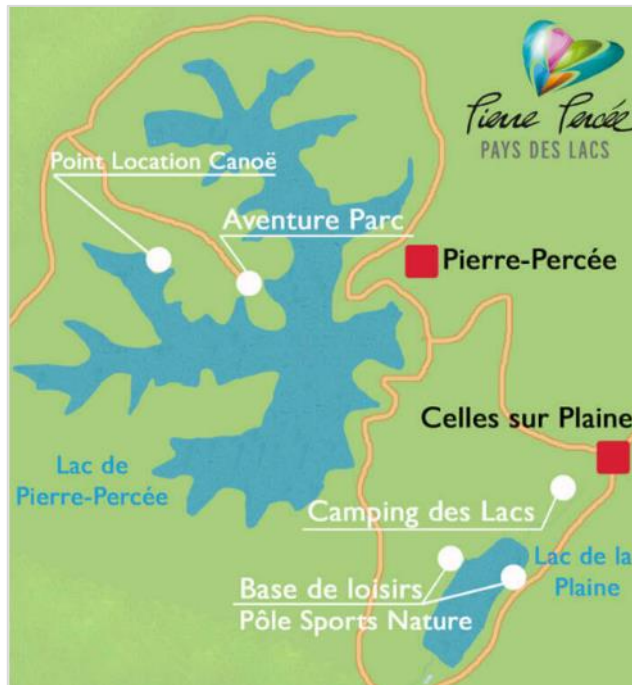
Figure 13 : Plan du village de gîtes annexe au lac de la Plaine (Paysdeslacs.com)

Le camping dispose également d'un village de gîte situé proche du lac, sur la rive gauche à côté du Pôle Sports Nature, soit à environ 1 km du camping. Ce village de gîte est composé de 20 gîtes, de plusieurs parkings et est accessible depuis la départementale n°392a.

D'après le SMAL, l'assainissement de ce gîte est conforme : les eaux usées se rejettent dans le lagunage de Celles-sur-Plaine.

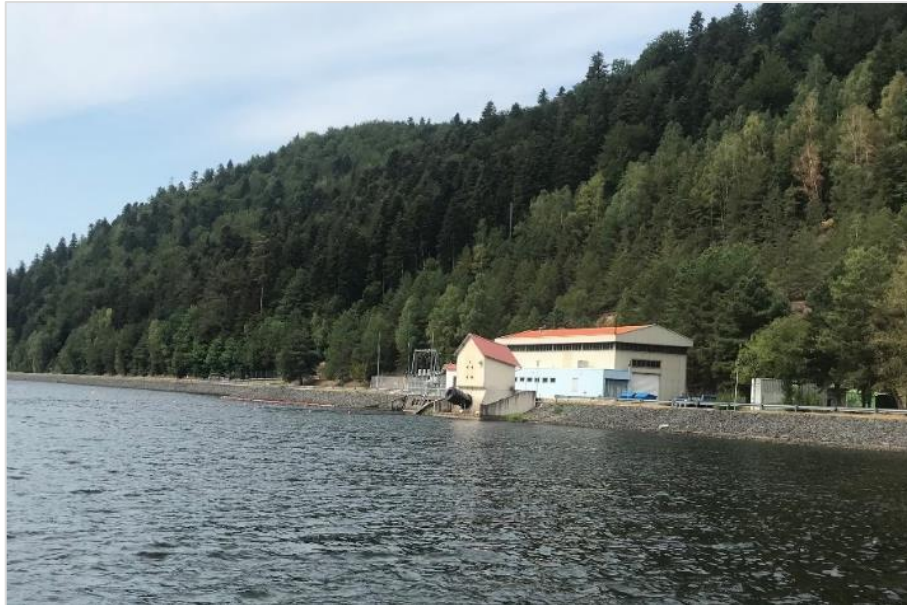
Selon Mme Oesterle (chargée de mission chez EDF), « ...les effluents du bloc sanitaire de l'usine s'écoulent gravitairement à l'arrière du bâtiment jusqu'à la fosse toutes eaux située en extérieur (regard de visite accessible). L'usage de ces sanitaires est très limité puisque la prise de poste se fait aux bureaux, situés à proximité au niveau du barrage de Vieux-Pré. ». Il convient que le SMAL puisse s'assurer du bon fonctionnement et du bon entretien de cette source de pollution potentielle directement à proximité de la baignade. Pour ce faire, il pourra demander la transmission du rapport du contrôle de bon fonctionnement conjointement au SDANC 88 et à EDF ([julie.oesterle@edf.fr](mailto:julie.oesterle@edf.fr)).

Figure 14 : Photographie de la centrale hydro-électrique de EDF sur la rive droite du lac de la Plaine (Génie de l'eau)

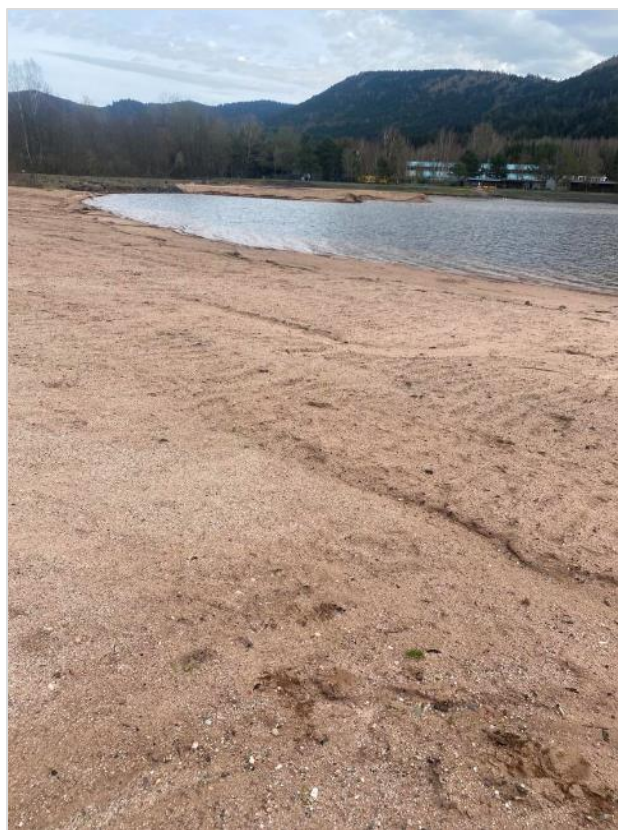
Figure 15 : Vue de la plage (Génie de l'Eau, Mars 2023)

La plage est nommée localement « baignade du lac de la Plaine ». Cette baignade comprend une zone de bain unique au nord-est du lac. La zone de baignade a une largeur maximale de 20 mètres et une longueur maximale de 60 mètres, ce qui fait une superficie de 1200 m<sup>2</sup> accessible pour la baignade. La profondeur maximale du lac au niveau de la baignade est de 1,5 mètres et le fond de la zone de baignade est constitué principalement de sable et de cailloux. La plage du lac de la Plaine en forme de demi-lune est recouverte de sable et d'herbe. Elle est délimitée par le chemin de promenade goudronné permettant de faire le tour du lac. Un désensablement et un désenvasement du lac de la Plaine ont été effectués en février 2023. Ce sable a été utilisé pour recharger la plage et le fond du lac sur la surface de la baignade. La vase a été placée entre la plage et la route d'accès à la plage.

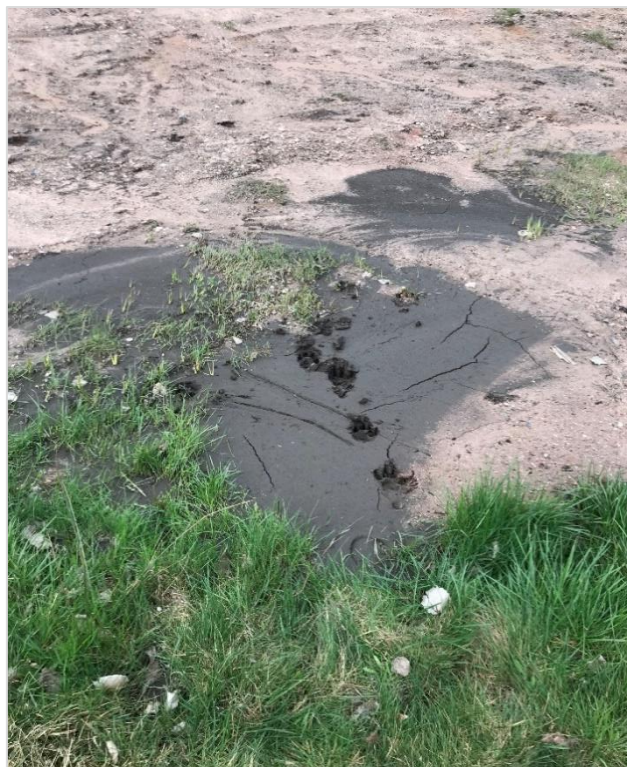
Figure 16 : Vase placée entre la plage et la route d'accès à la plage (Génie de l'eau, mars 2023)

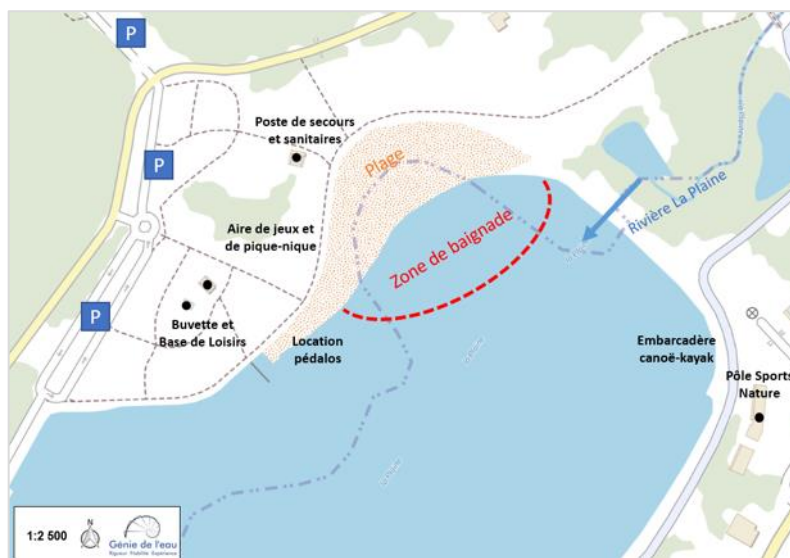
Figure 17 : Environnement proche de la plage et de la zone de baignade (source: Géoportail)

La plage est fréquentée pour la baignade, les jeux de ballons ou pour l'utilisation d'embarcations légères (bateau gonflable ou canot pneumatique). Lorsque la baignade de la Plaine était ouverte, des bouées (cinq bouées fixes reliées par des bouées flottantes) étaient utilisées afin de délimiter la zone de baignade.

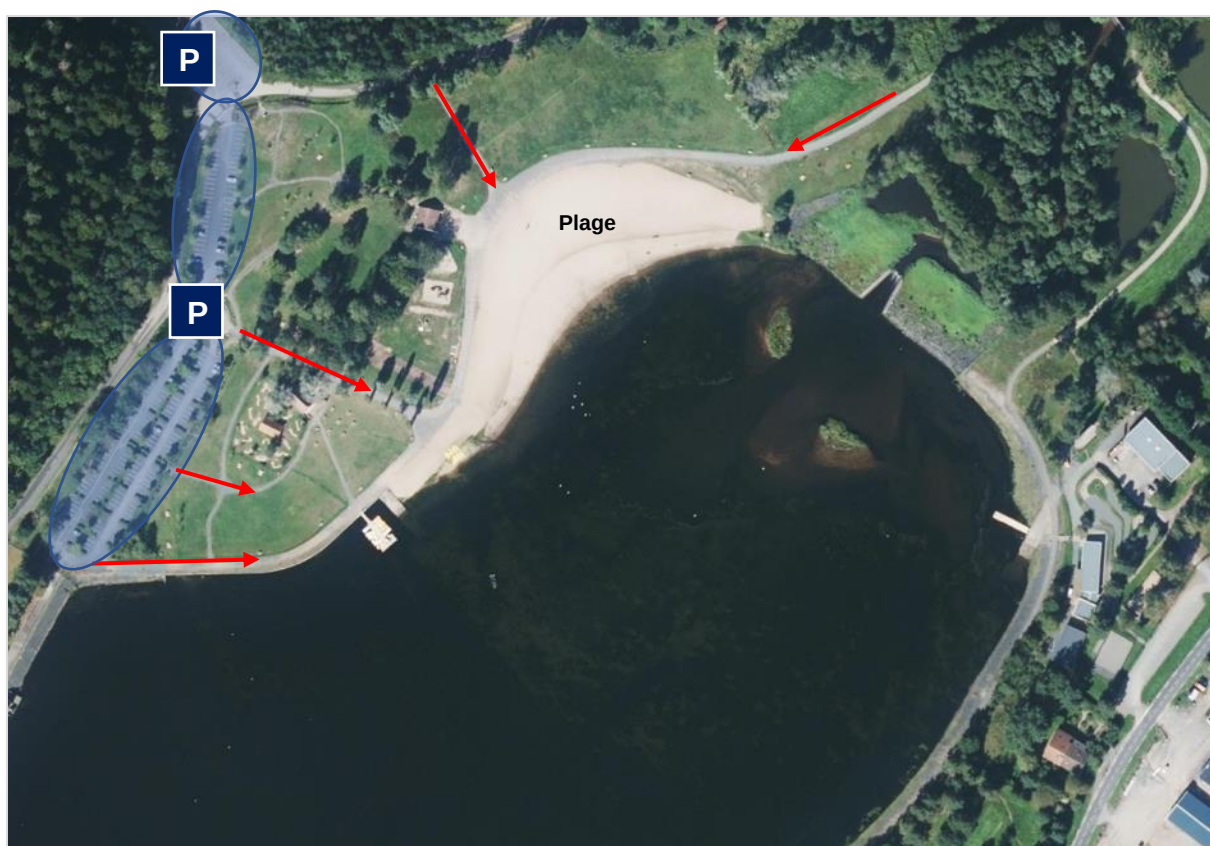
Figure 18 : Chemins d'accès à la plage (source: Géoportail)

La zone de la plage est accessible en voiture. Un grand parking gratuit est situé au nord-est du lac. La plage est accessible gratuitement à l'aide de cinq sentiers situés tout autour de la plage. L'accès à la plage est cependant interdit aux deux-roues motorisés.

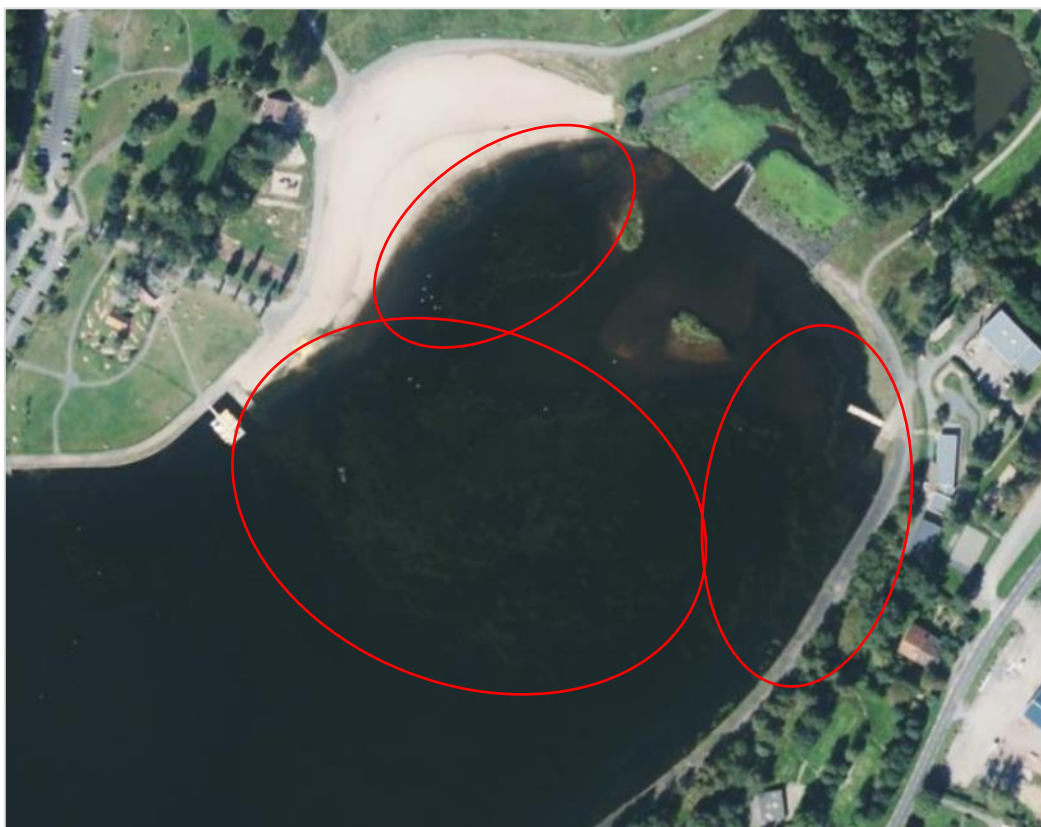
A partir de 2007, une explosion de la croissance de ces plantes est observée (source : Profil de baignade initial 2010). Ces élodées ont déjà été observées en 2010 lors du premier profil de baignade établi. Leur présence se limitait aux périodes estivales. Des opérations de faucardage étaient également effectuées au niveau de la zone de baignade pour le confort et la sécurité des baigneurs. Ces opérations sont cependant insuffisantes car les élodées sont toujours présentes sur le lac et la plage. Lors de notre visite au printemps 2022, la surface de l'eau et des zones de la plage était envahie en quantité importante par ces plantes aquatiques.

Figure 19 : Vue aérienne des élodées du Canada au niveau de la zone de baignade, 2021 (Géoportail)

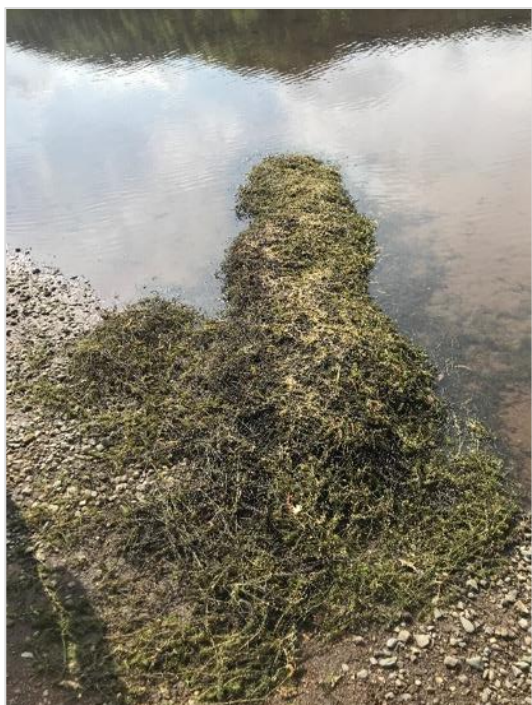
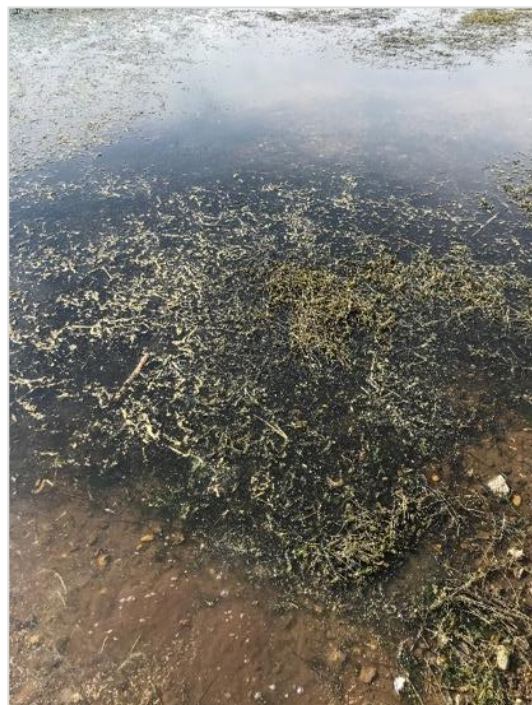
Figure 20 : Photographies des élodées du Canada à proximité de la plage (Génie de l'eau, 2022)

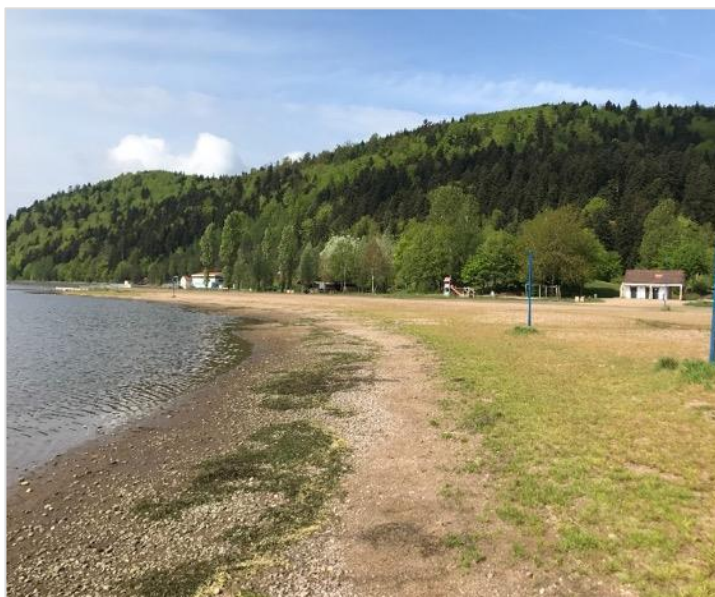
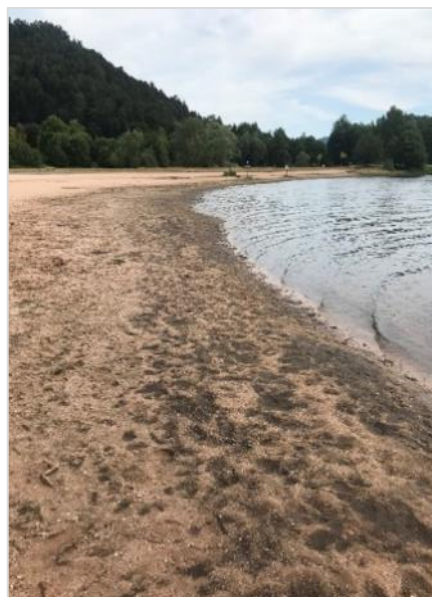
*Plage et zone de baignade avant faucardage (visite mai 2022)*

*Plage et zone de baignade après faucardage (juillet 2022)*

Figure 21 : Photographie de la plage et de la zone de baignade avant et après faucardage des élodées (Génie de l'eau, 2022)

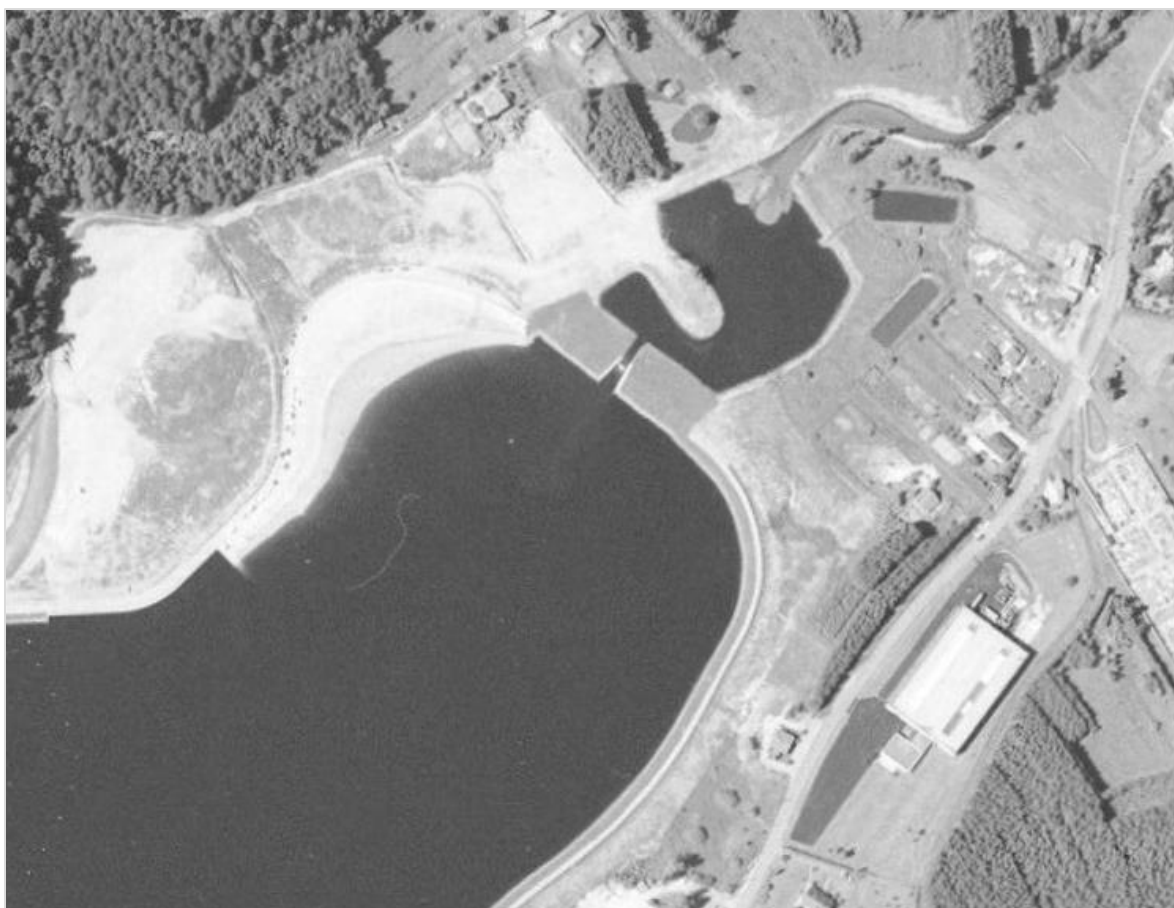
Figure 22 : Photographie de la lagune en amont du lac de la Plaine en 1986 (Remonter le temps Géoportail)

Lors de la construction du lac de la Plaine en 1983, une lagune ainsi qu'un chenal avaient été mis en place en amont du lac pour capter les vases et sédiments arrivant avec l'eau de la rivière. Le lac étant un plan d'eau stagnant, cette lagune permettait d'éviter un ensablement du lac en captant les sédiments déplacés par la rivière avec son débit soutenu.

Pour préserver le lac, cette lagune devait être curée régulièrement. La lagune n'a toutefois pas été entretenue, ce qui a conduit à son comblement total environ 10 ans plus tard, et aux regrettables effets observés.

Par la suite, le débit relativement soutenu de la rivière de la Plaine a déposé des sédiments dans le lac , ce qui a créé au fil du temps une accumulation de ceux-ci à l'arrivée de l'eau dans le lac devant la vanne d'alimentation. En 2010, un îlot avait déjà été observé et ne présentait pas de végétation.

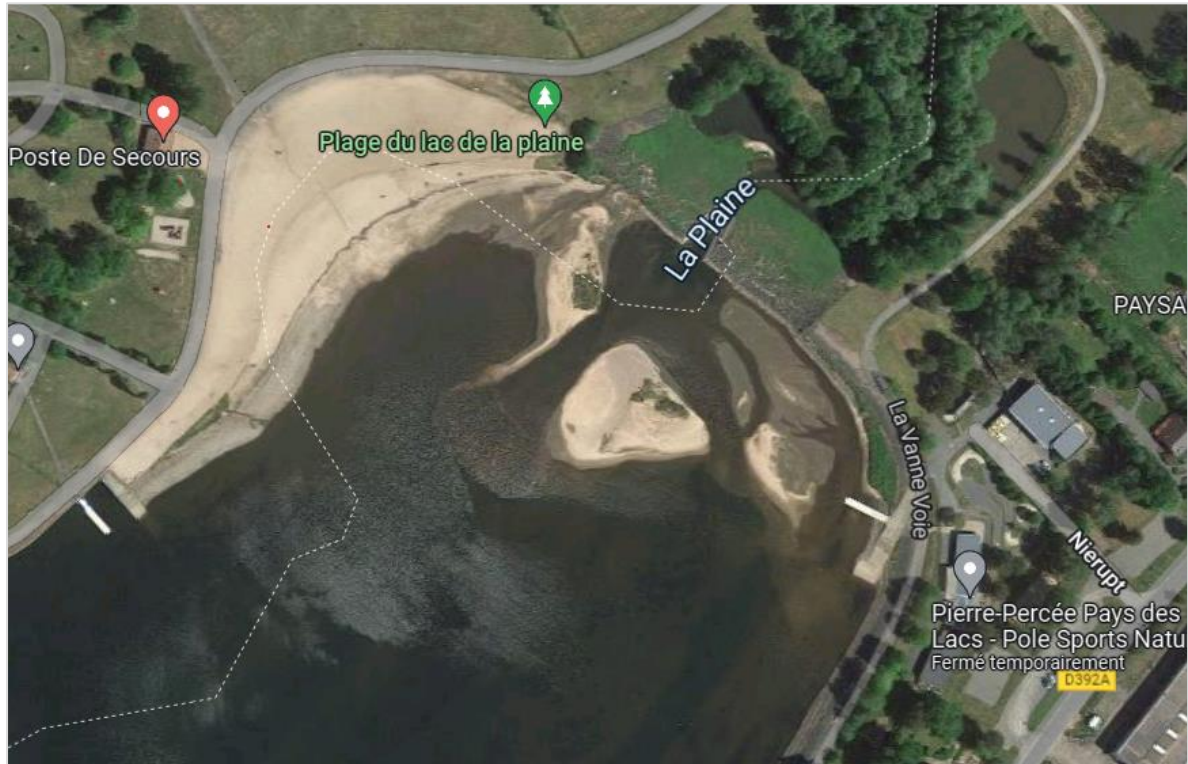
Lors de notre visite du lac le 6 mai 2022, nous avons pu constater que le banc de sable, séparé en deux, est toujours présent à l'entrée du lac. On peut également observer de la végétation permanente et émergente sur les deux îlots (arbuste, jeunes arbres, herbes). En février 2023, ces bancs de sables ont été retirés lors du désensablement du lac.

Figure 23 : Vue aérienne de l'embouchure du lac de 2022 (source :Google Maps)

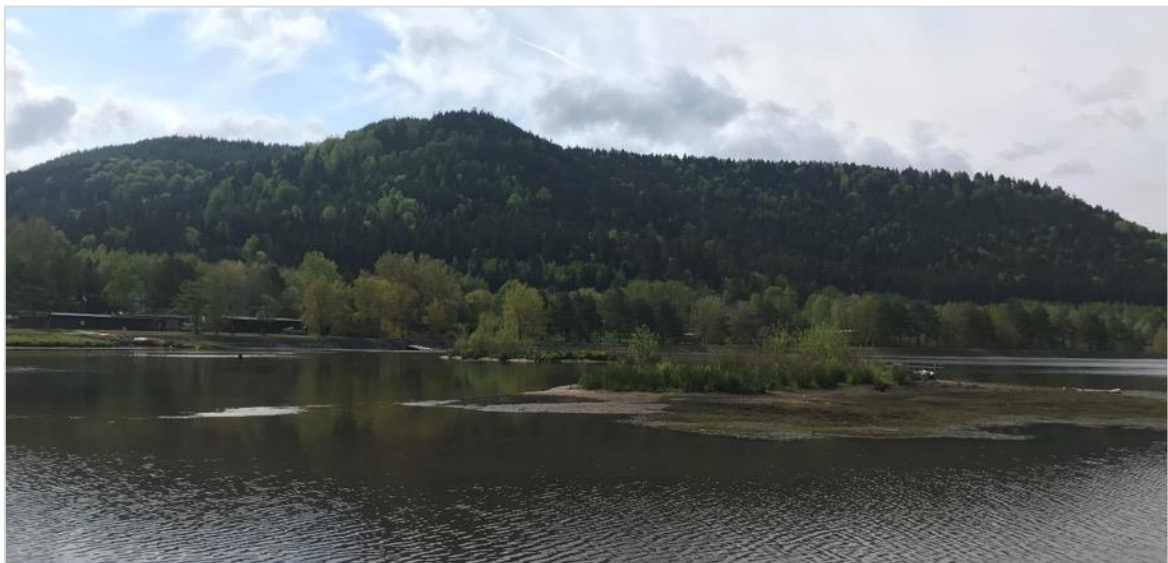
Figure 24 : Photographie des bancs de sable avec végétation prise depuis la plage (Génie de l'eau, mai 2022)

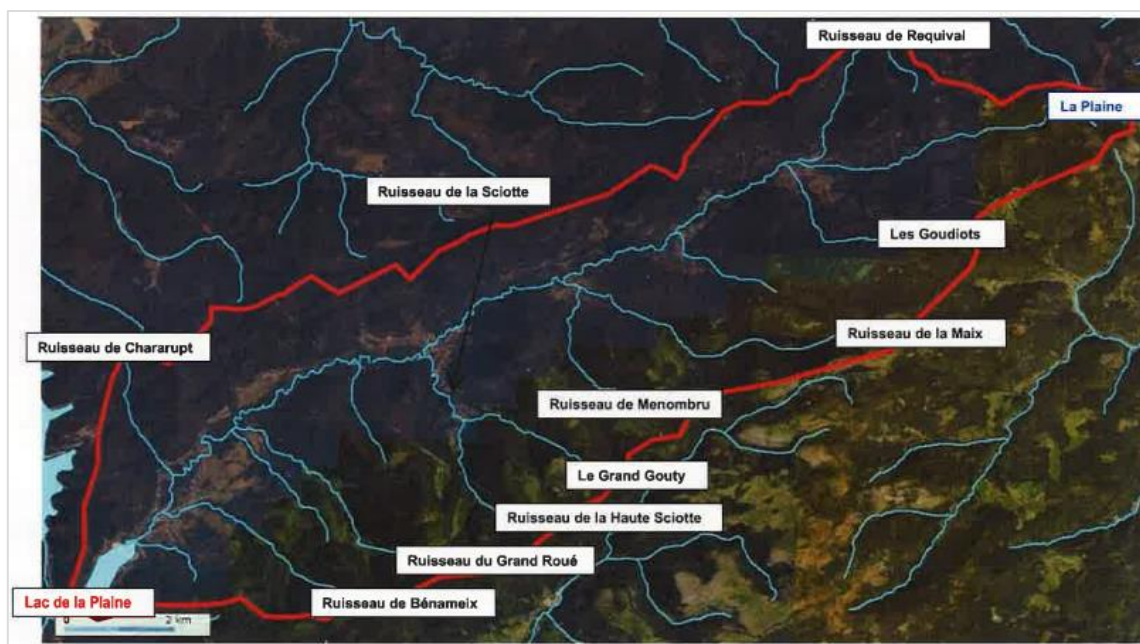
Figure 47 : La Plaine et ses principaux affluents au sein de la zone d'étude ( source: Profil de baignade de 2010)

La zone d'étude définie atteint près de 68 km<sup>2</sup> soit 6800 hectares. Conformément à la circulaire n° DGS/EA4/2009/389 du 30 décembre 2009, la zone d'étude correspond bien à un temps de transfert d'une pollution inférieure à 10 heures.

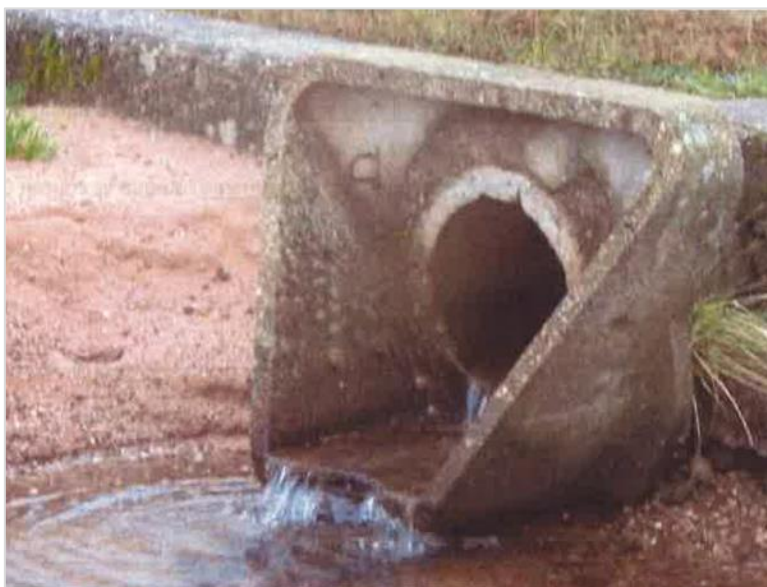
Les eaux de pluie rejetées par les exutoires pluviaux ruissellent sur les routes et les parkings. Il y a donc un risque limité à la fois de pollution accidentelle par les hydrocarbures et de pollution bactériologique. Ces pollutions ont principalement un impact sur la transparence de l'eau.

Figure 53 : Exutoire pluvial situé sur la plage

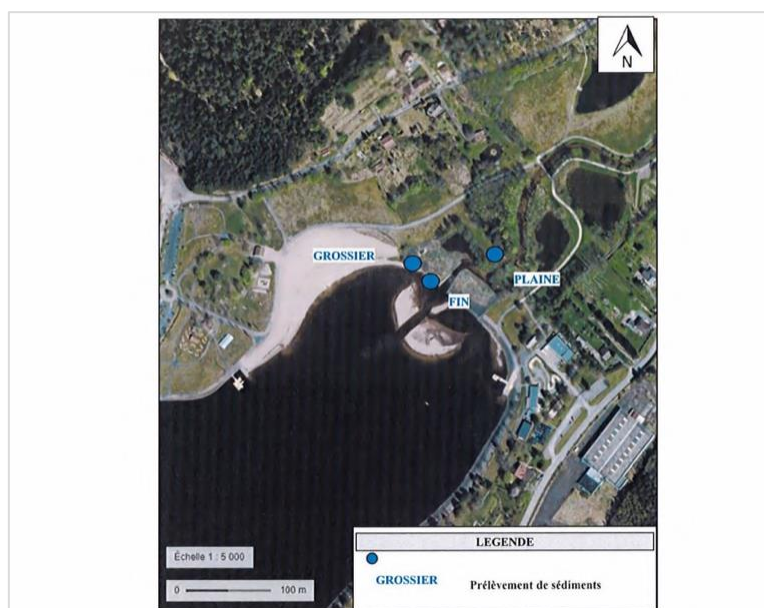
- un prélèvement en amont du lac de Celles-sur-Plaine, au niveau de la Plaine, à environ 50 mètres avant son embouchure ;
- deux prélèvements au niveau des lagunes, en distinguant les granulométries de sédimentation. En effet, les sédiments fins ont tendance à concentrer les polluants organiques et métalliques.

Figure 55 : Extrait de la photographie aérienne du Lac et localisation des points de prélèvements (source: Rapport de EnvirEauSol 2017)

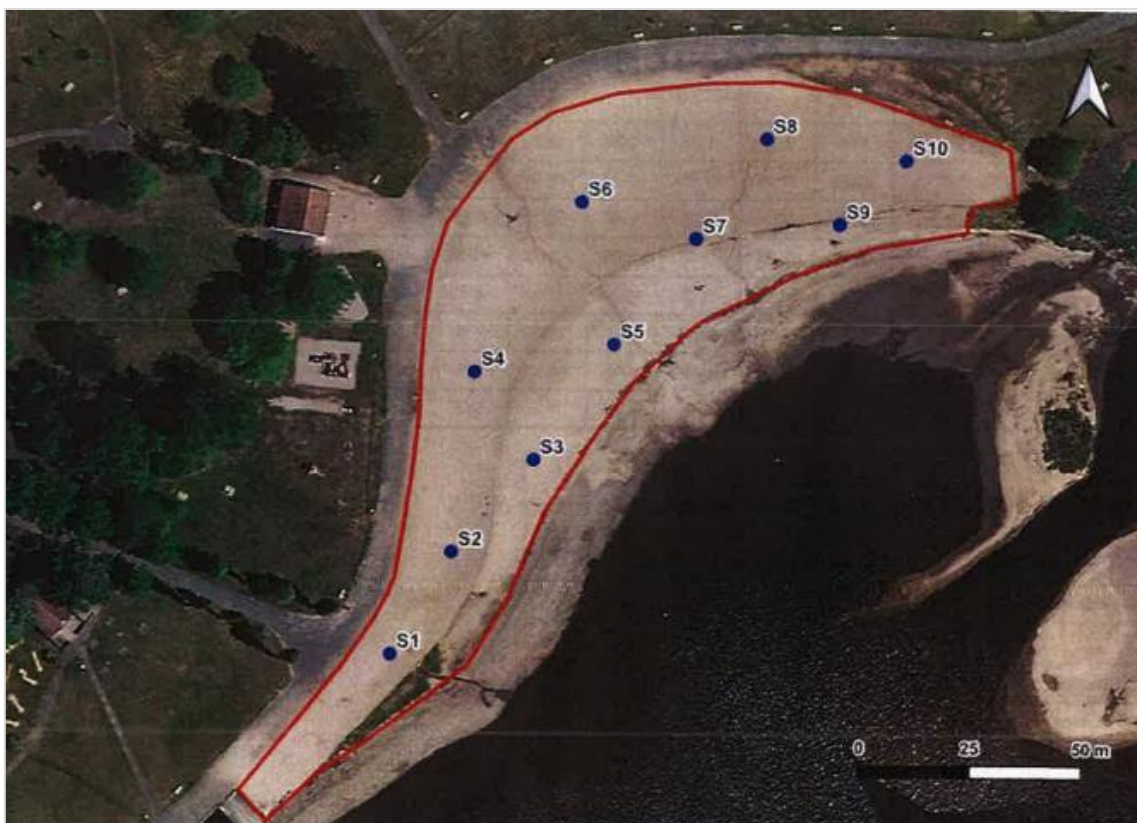
Figure 57 : Localisation des points de prélèvements des sédiments par Eurofins

Le SMAL a reçu fin mars 2023 un mail de la part du bureau d'études EnvirEauSol avec les résultats des sédiments analysés par Eurofins.

Sur la figure 57, nous pourrions observer les points de localisation des prélèvements effectués par Eurofins.
